Versa o presente sobre Relatório do Programa de Visitas realizado nas Escolas que compõem a 4ª e a 11ª Coordenadorias Regionais de Educação (CREs) da Rede Municipal de Ensino – exercício 2016. As visitas ocorreram no período de março a abril de 2016.

**4ª e 11ª CREs - Bancários, Benfica, Bonsucesso, Brás de Pina, C. Universitária, Cocotá, Cordovil, Freguesia, Galeão, Ilha do Fundão, Ilha do Governador, Itacolomi, Jardim América, J. Carioca, J. Guanabara, Guarabu, Manguinhos, Manguinhos – Bonsucesso, Moneró, Olaria, Parada de Lucas, Penha, Penha Circular, Pitangueiras, Portuguesa, Praça da Bandeira, Praça Do Carmo/Penha, Ramos, Vigário Geral, Vila da Penha, Vila do João / Maré, Tauá, Tubiacanga e Zumbi.**

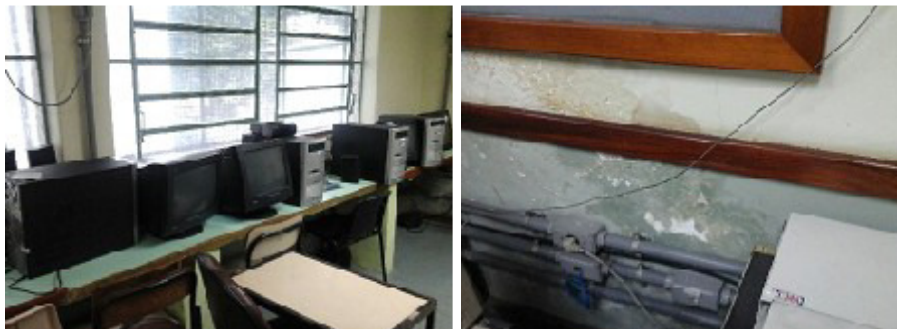
Laboratório desativado devido a equipamentos obsoletos, conforme informado pela Direção (situação sinalizada em 2015)

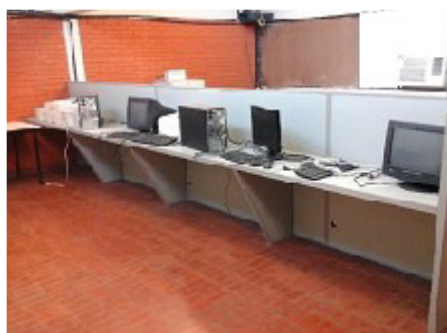
Laboratório desativado devido a possuir poucos equipamentos e obsoletos, conforme informado pela Direção. Situação sinalizada desde 2014.

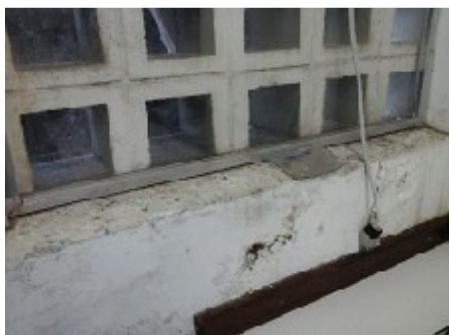
Infiltração

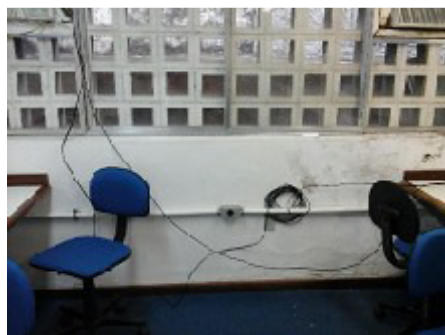
Fiação exposta

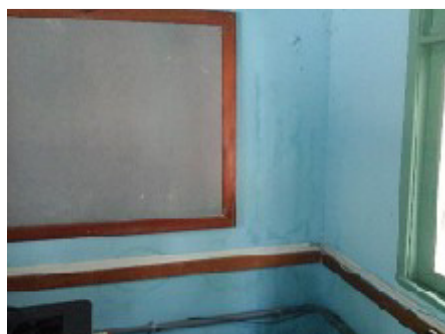
Infiltração

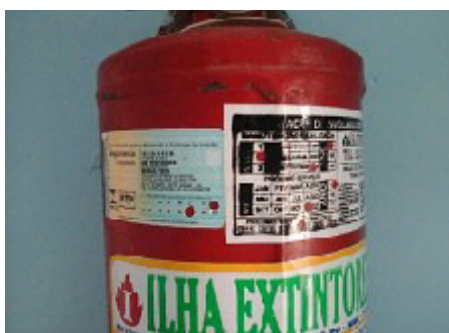
Extintor de incêndio vencido

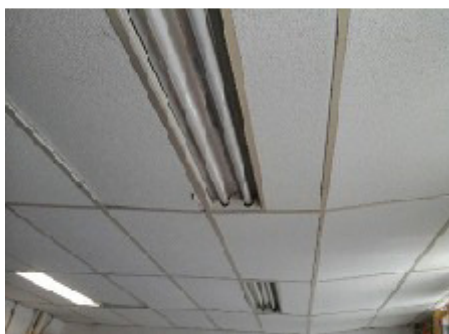
Lâmpadas queimadas

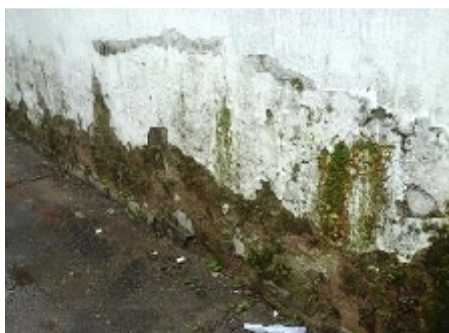
Infiltração - área externa próximo à cozinha

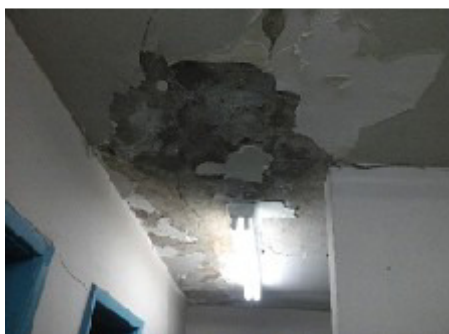
Infiltração – acesso ao laboratório de ciências

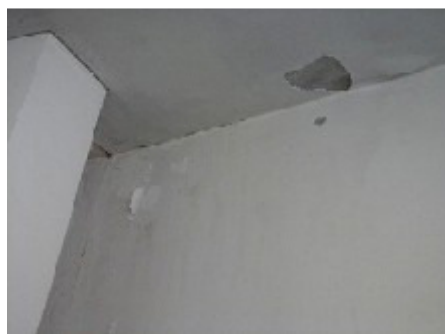
Infiltração - banheiro utilizado pelos manipuladores de alimentos

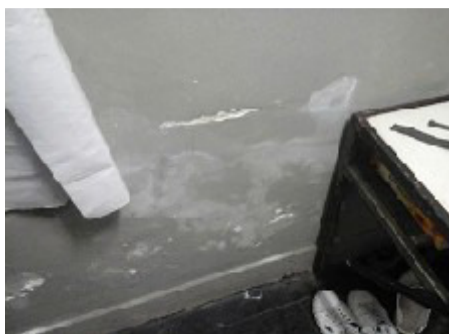
Infiltração - banheiro utilizado pelos manipuladores de alimentos

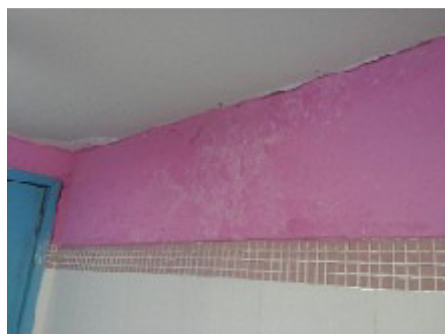
Infiltração – banheiro feminino

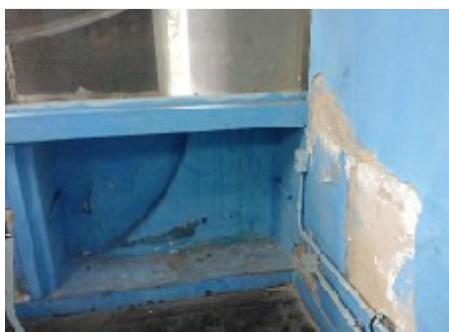
Pintura desgastada decorrente de infiltração (oriunda da condensadora) sanada, conforme informado pela Direção – sala 9

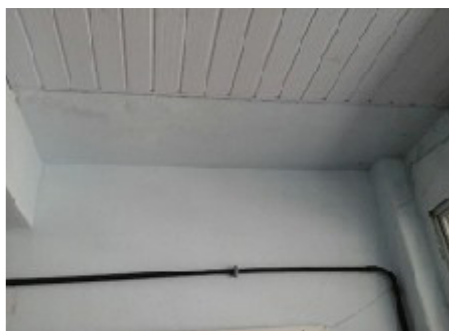
Infiltração – sala 3 (situação sinalizada em 2015)

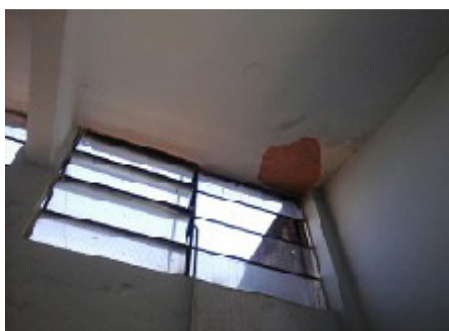
Queda de reboco – sala 10

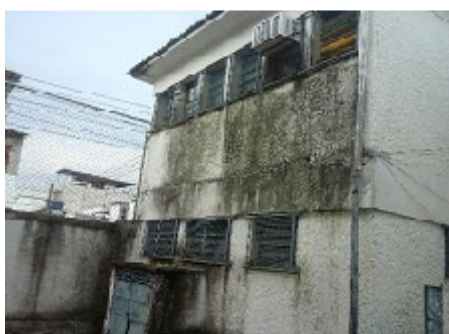
Infiltração - área externa próximo à quadra (situação sinalizada em 2015)

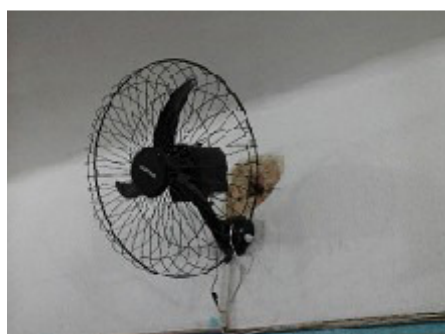
Queda de reboco – sala 4 (situação sinalizada em 2015)

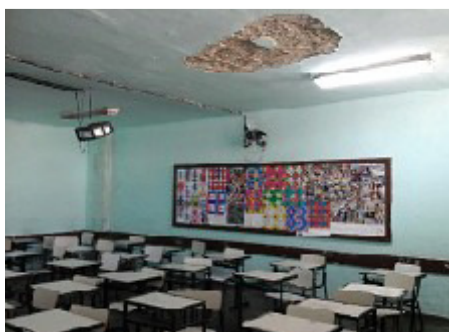
Ambiente com infiltrações e queda de reboco no teto (situação sinalizada desde 2013), o que pode ocasionar acidentes, mas atende às turmas 1704 e 1901 nesse estado - sala 4. Ver comentário.

**Comentário:** A Unidade, visitada no dia 15 de abril de 2016, apresentava quedas de reboco no teto da sala de aula 4 (conforme fotos). Releva mencionar que tal problema vem sendo sinalizado nos Relatórios de Visitas dos anos de 2013, 2014 e 2015 e, na ocasião da atual visita, a Direção da Unidade esclareceu que após tentativa de recomposição da estrutura, caiu partes do teto, inclusive sobre mobiliário dos alunos. Diante do exposto, e considerando que a sala de aula em questão encontrava-se ativada, sendo utilizada por alunos das turmas 1704 e 1901; o comprometimento da estrutura e o possível risco de queda, foi solicitado à jurisdicionada – através de Ofício (TCM/SGCE nº 227/2016) – a realização de vistoria por técnico responsável na Escola, o envio a esta Corte de Contas do laudo e que a mesma informasse as medidas a serem tomadas no intuito de sanar os problemas, bem como, que esclarecesse se havia necessidade de interdição do espaço. Sendo assim, tal vistoria foi realizada nas datas 10 e 17 de maio de 2016 (conforme Ofício E/SUBG nº 421 de 24 de maio de 2016 que está no anexo) para mostrar a retirada do risco da queda do revestimento (conforme mencionado no laudo em anexo). Desta forma, tal laudo recomendou, no momento da primeira vistoria (10/05/2016), a remoção da área de revestimento comprometida. Já na segunda vistoria (17/05/2016), o laudo constata a remoção do revestimento comprometido. Além disso, foi informado pela jurisdicionada que a revitalização do espaço está programada para ser realizada com recursos do Sistema Descentralizado de Pagamento (SDP) no período do recesso escolar (agosto/2016), com o objetivo de não comprometer o rendimento escolar das turmas que utilizam o referido espaço (conforme Ofício E/SUBG nº 421 de 24 de maio de 2016 que está no anexo). Tendo em vista o anteriormente exposto, solicita-se à jurisdicionada que informe sobre o andamento da recuperação estrutural da sala.

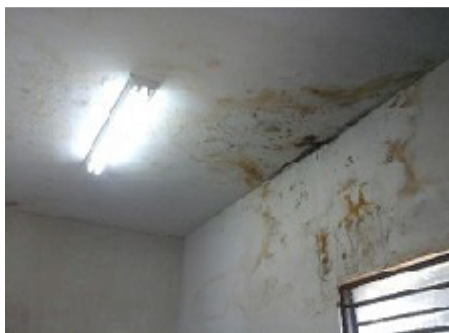
Infiltração (situação sinalizada em 2015)

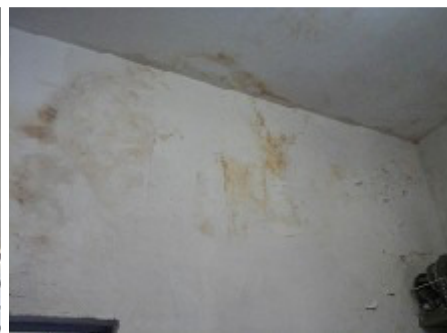
Infiltração (situação sinalizada em 2015)

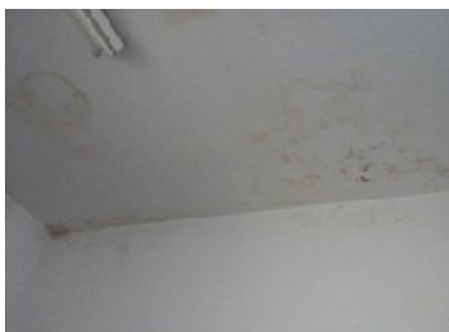
Infiltração (situação sinalizada em 2015)

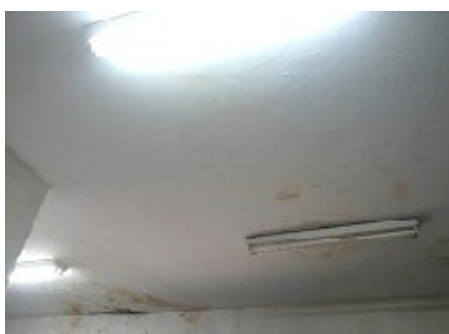
Lâmpadas queimadas

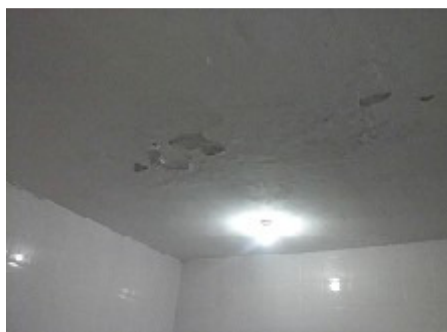
Infiltração
