Versa o presente sobre Relatório do Programa de Visitas realizado nas Escolas que compõem a 4ª e a 11ª Coordenadorias Regionais de Educação (CREs) da Rede Municipal de Ensino – exercício 2016. As visitas ocorreram no período de março a abril de 2016.

**4ª e 11ª CREs - Bancários, Benfica, Bonsucesso, Brás de Pina, C. Universitária, Cocotá, Cordovil, Freguesia, Galeão, Ilha do Fundão, Ilha do Governador, Itacolomi, Jardim América, J. Carioca, J. Guanabara, Guarabu, Manguinhos, Manguinhos – Bonsucesso, Moneró, Olaria, Parada de Lucas, Penha, Penha Circular, Pitangueiras, Portuguesa, Praça da Bandeira, Praça Do Carmo/Penha, Ramos, Vigário Geral, Vila da Penha, Vila do João / Maré, Tauá, Tubiacanga e Zumbi.**

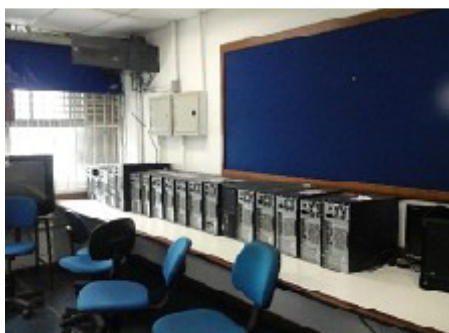
Equipamentos danificados devido a furto de peças dos mesmos, conforme informado pela Direção, armazenados no laboratório.

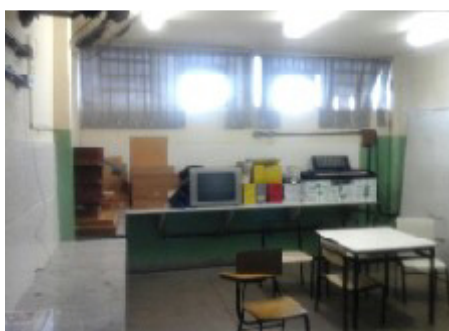
Laboratório desativado devido à ausência de equipamentos, conforme informado pela Direção (situação sinalizada em 2014)

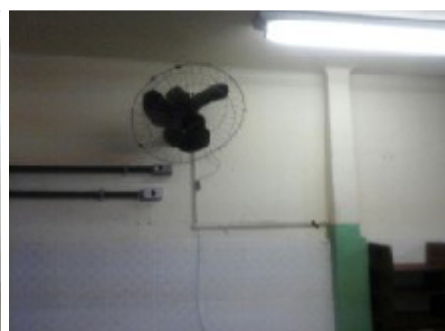
Ventilador com defeito e com fiação exposta

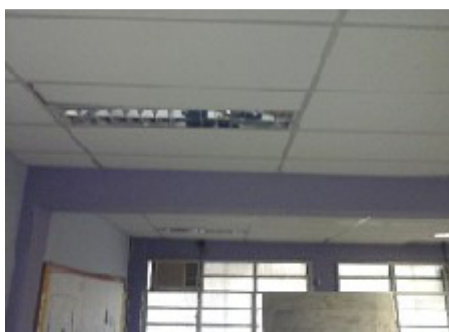
Lâmpadas queimadas (situação sinalizada em 2015)

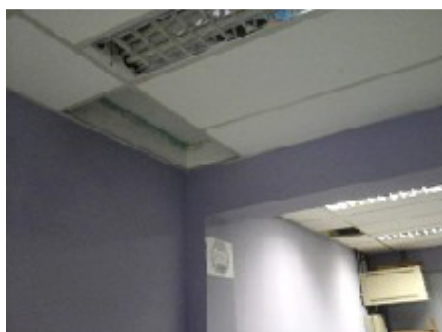
Ausência de placas do forro (situação sinalizada desde 2013)

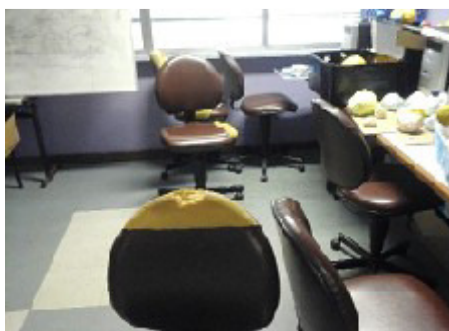
Cadeiras danificadas (situação sinalizada desde 2013)

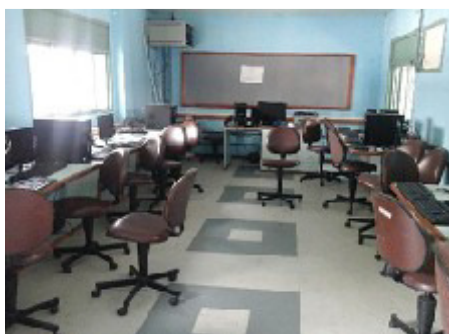
Laboratório desativado devido à ausência de acesso à internet, conforme informado pela Direção. Situação sinalizada em 2015.

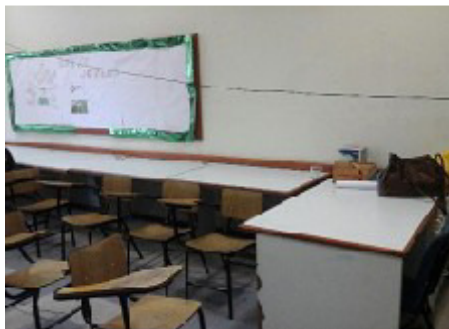
Laboratório desativado sendo utilizado como sala de aula devido à ausência de equipamentos, conforme informado pela Direção. Situação sinalizada em 2015.

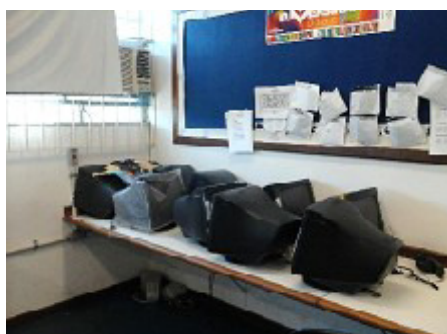
Laboratório desativado devido a equipamentos obsoletos e sem acesso à internet, conforme informado pela Direção. Situação sinalizada desde 2014.

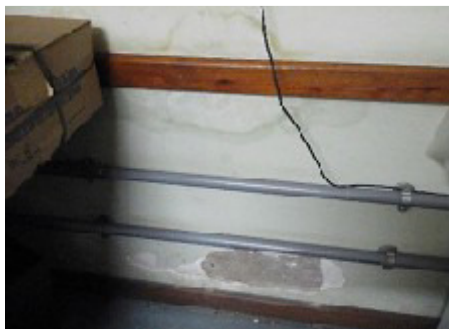
Infiltração com queda de reboco (situação sinalizada em 2015)

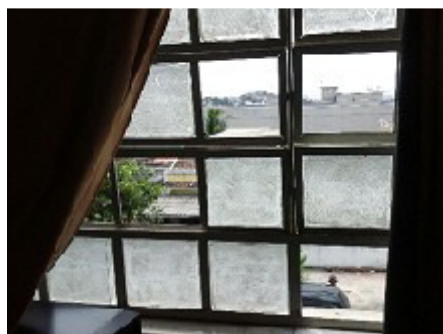
Vidros danificados/ausentes no basculante

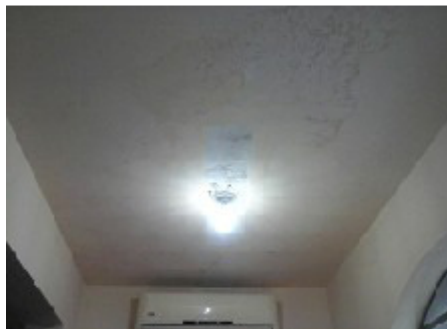
Pintura desgastada decorrente de infiltração sanada, conforme informado pela Direção. Situação sinalizada em 2014.

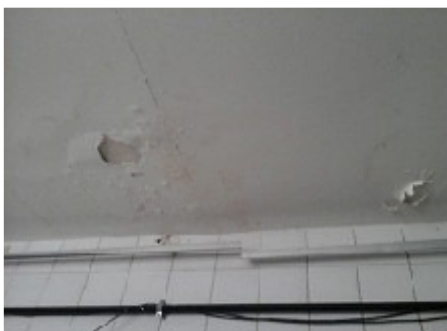
Pintura desgastada decorrente de infiltração sanada, conforme informado pela Direção.

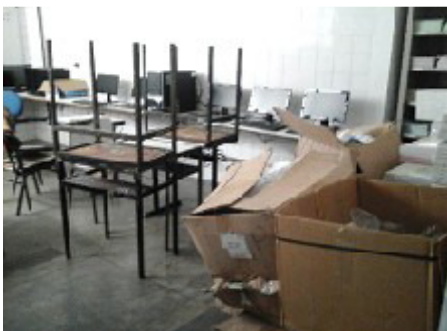
Laboratório desativado sendo utilizado para guarda de material

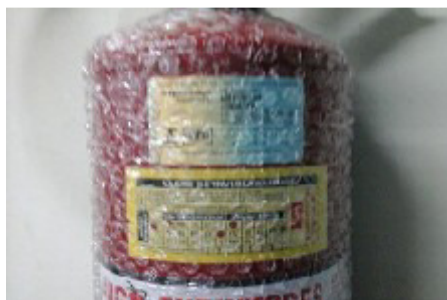
Extintor de incêndio vencido

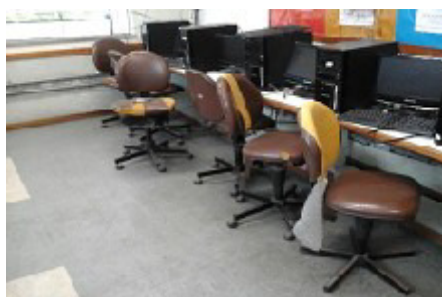
Cadeiras danificadas (situação sinalizada desde 2014)

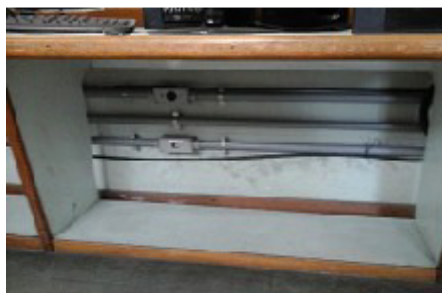
Pintura desgastada (situação sinalizada desde 2014)

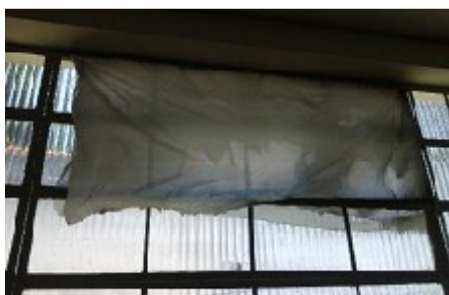
Vidros danificados/ausentes no basculante (situação sinalizada em 2015)

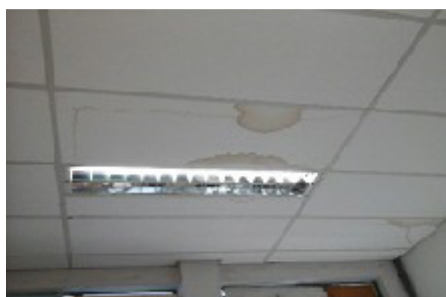
Forro danificado devido à infiltração sanada, conforme informado pela Direção.

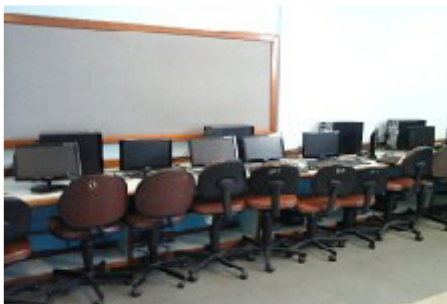
Laboratório desativado devido a equipamentos obsoletos, conforme informado pela Direção.

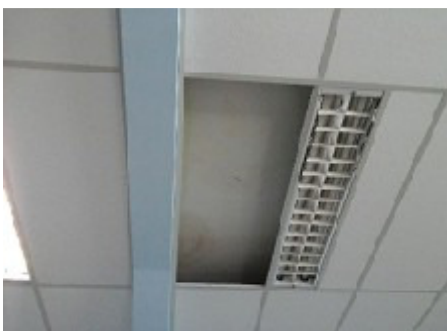
Ausência de placas do forro

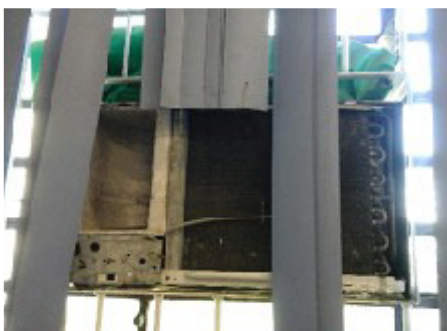
Aparelho de ar-condicionado danificado

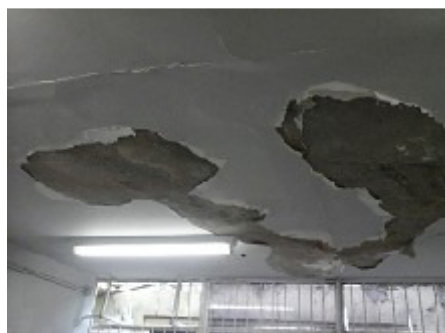
Infiltração – sala do postinho

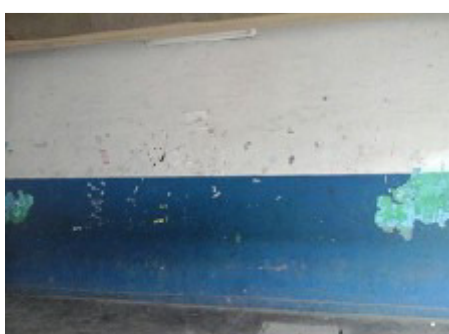
Pintura desgastada – térreo

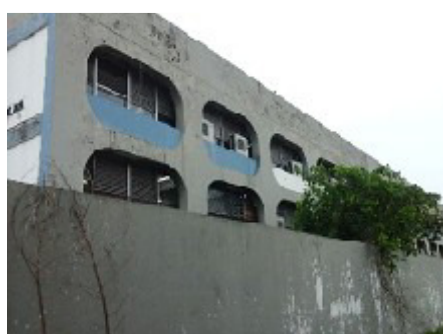
Pintura desgastada – área externa

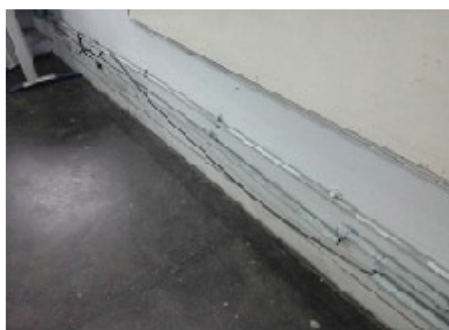
Canaleta danificada – sala 7

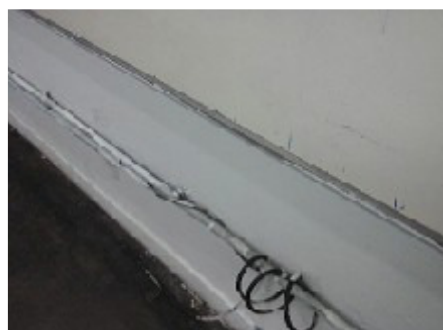
Canaleta danificada – sala 10

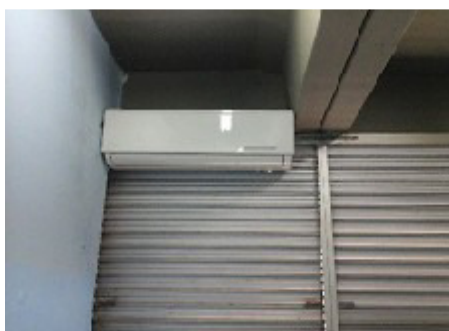
1 aparelho de ar-condicionado com defeito – salas 5, 6 e 8

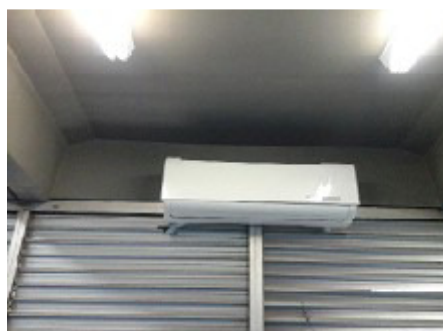
Único aparelho de ar-condicionado existente com defeito – salas 1, 2, 3, 4 e 10

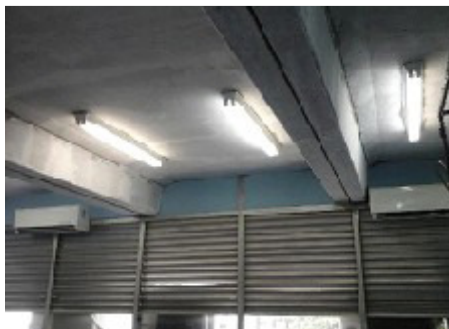
Todos os aparelhos de ar-condicionado com defeito – sala 9

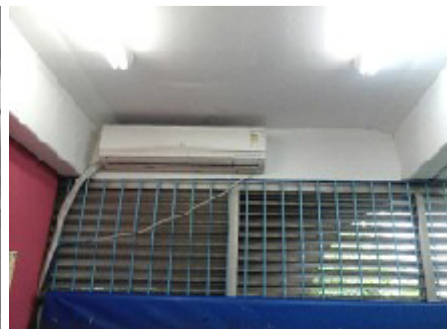
Único aparelho de ar-condicionado existente com defeito – sala de leitura

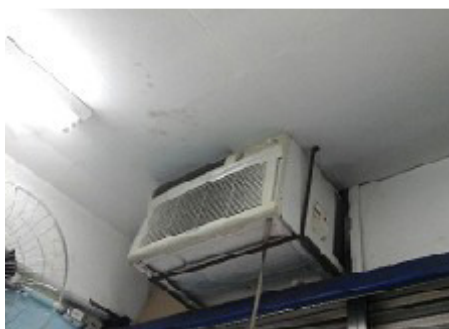
Único aparelho de ar-condicionado existente com defeito – sala dos professores

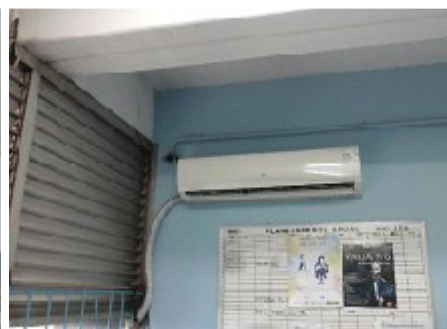
Único aparelho de ar-condicionado existente com defeito – sala da Direção

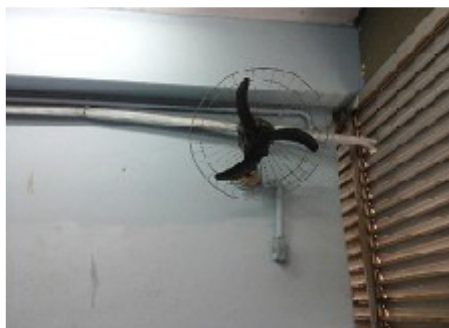
Ventilador com defeito – sala 6

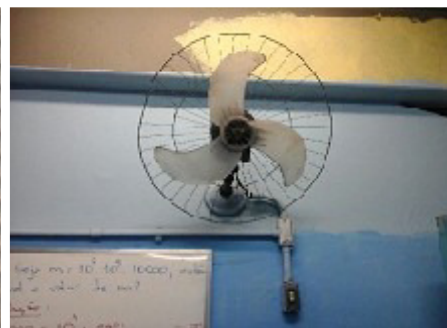
Ausência de grade de proteção no ventilador – salas 1 e 3

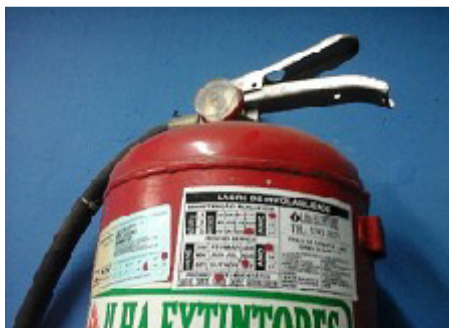
Extintores de incêndio vencidos

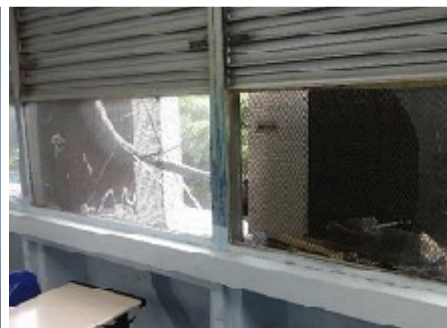
Vidros danificados no basculante - sala 8

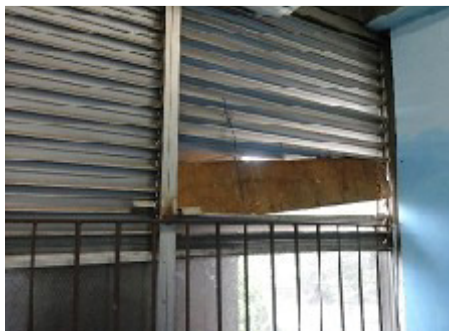
Basculantes danificados – sala 1

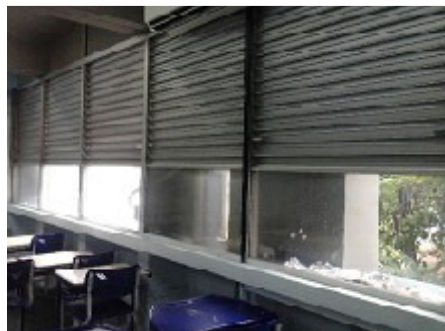
Ausência de grade/tela de proteção – sala 10

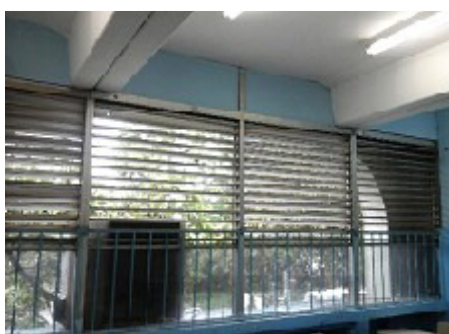
Ausência de grade/tela de proteção em parte da janela – diversas salas

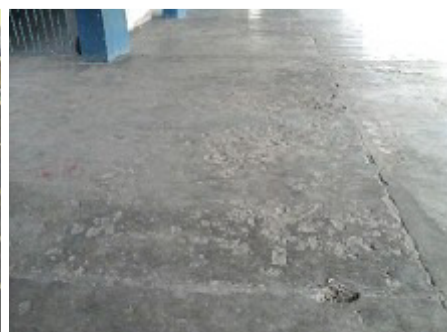
Piso danificado – térreo

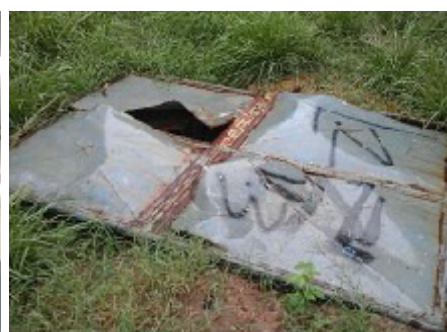
Presença de grande abertura no chão - área externa

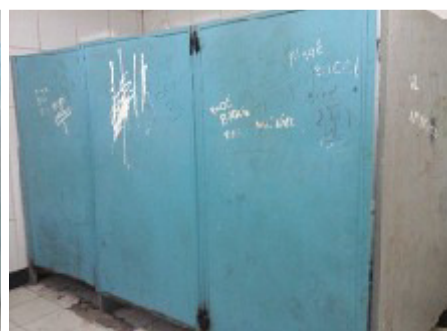
Pichações nas portas – banheiros masculino e feminino térreo

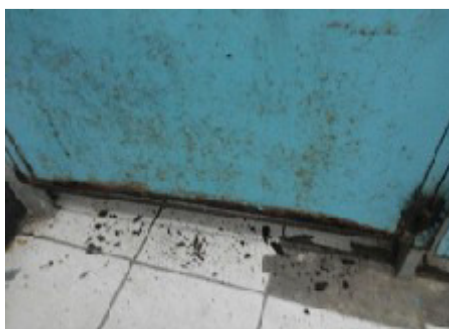
Portas danificadas – banheiro masculino  
térreo

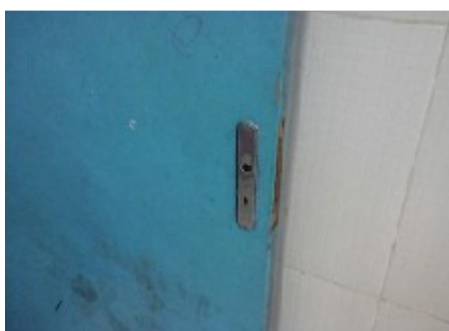
Maçaneta danificada - banheiro feminino 1º  
andar

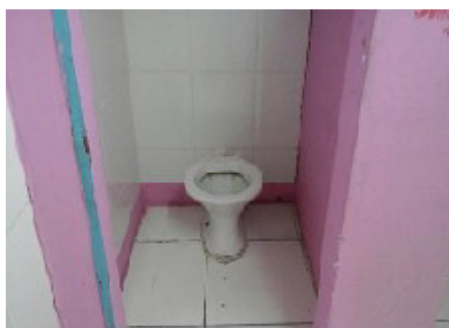
Ausência de assento sanitário (1 boxe) –  
banheiro feminino 1º andar

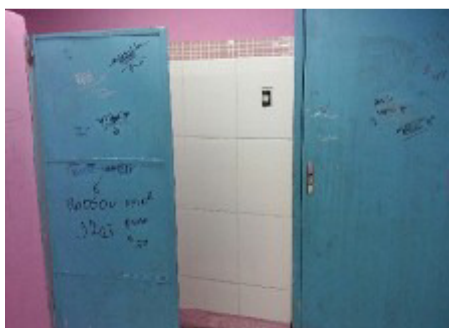
Pichações nas portas – banheiro feminino 1º  
andar

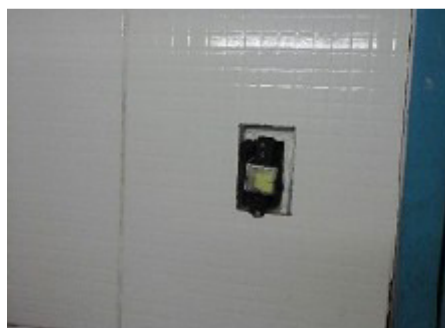
Interruptor danificado – banheiro feminino 1º  
andar

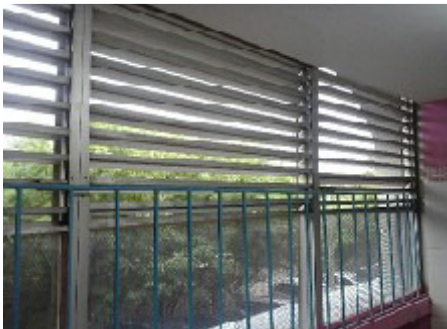
Ausência de grade/tela de proteção em parte da janela – banheiro feminino 1º andar

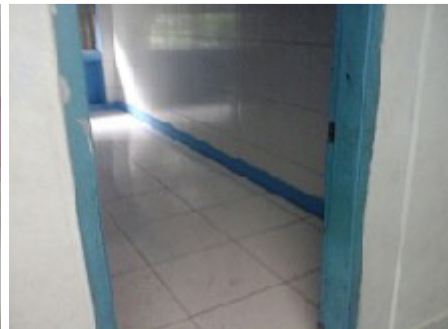
Ausência de porta – entrada do banheiro masculino 1º andar

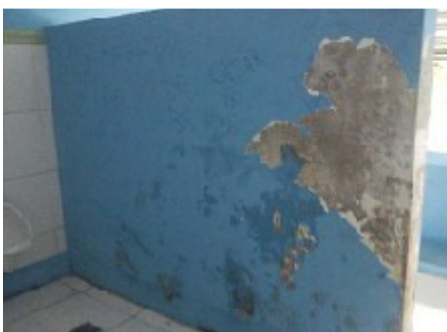
Pintura desgastada – banheiro masculino 1º andar

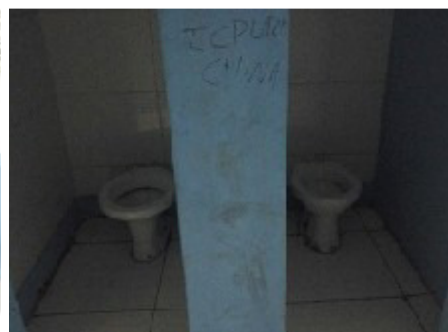
Ausência de assento sanitário e de porta em todos os boxes – banheiro masculino 1º andar

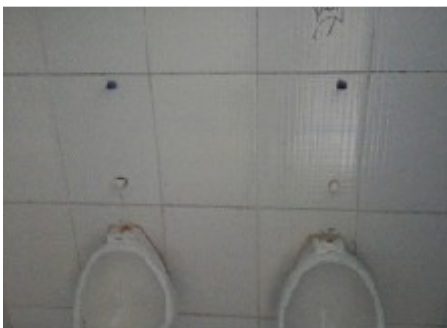
Ausência de registro dos mictórios - banheiro masculino 1º andar

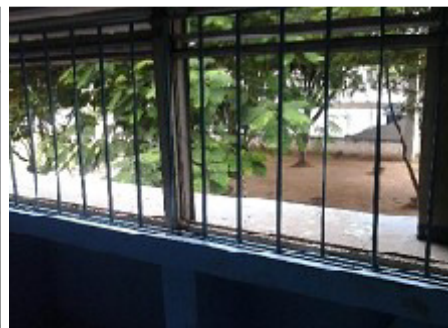
Vidros danificados/ausentes no basculante – banheiro masculino 1º andar

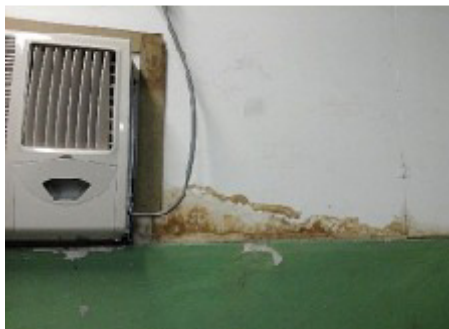
Infiltração na janela – sala 5

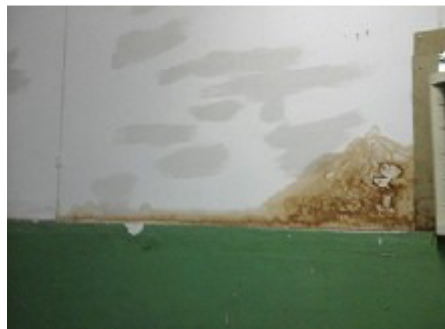
Infiltração na janela – sala 5

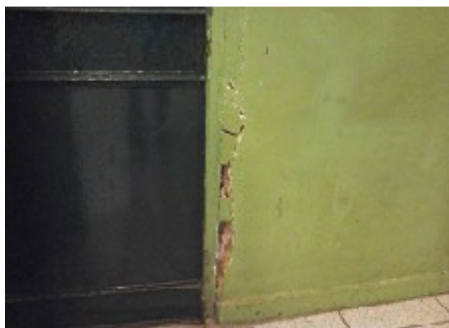
Queda de reboco – acesso à quadra

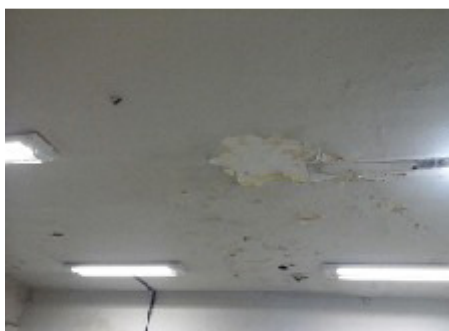
Pintura desgastada decorrente de infiltração sanada, conforme informado pela Direção – sala 12 (situação sinalizada em 2013 e 2014)

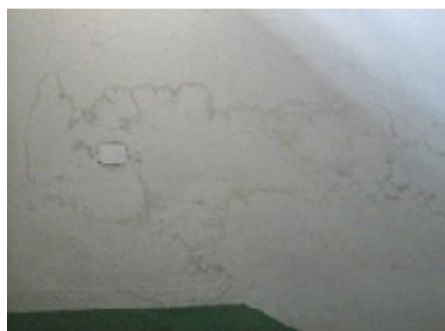
Pintura desgastada decorrente de infiltração sanada, conforme informado pela Direção – acesso ao 3º andar

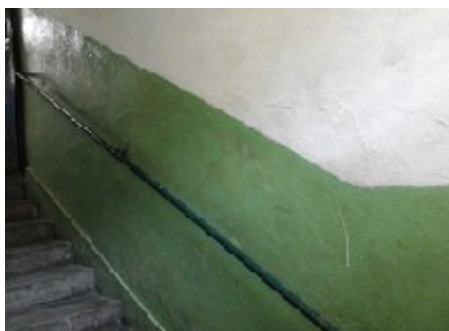
Pintura desgastada – acessos aos andares

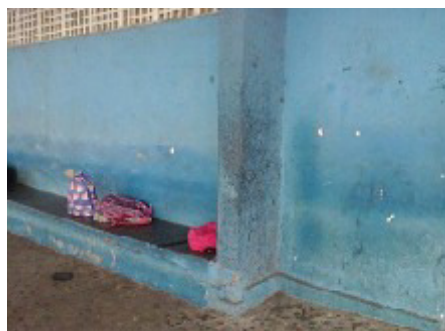
Pintura desgastada - pátio

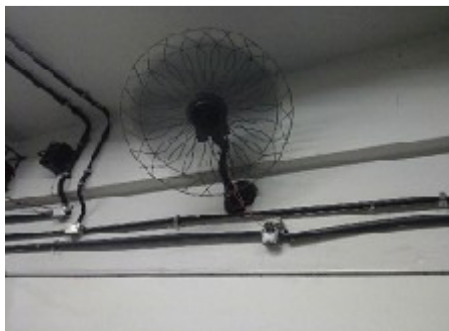
Fiação exposta no ventilador – sala 2

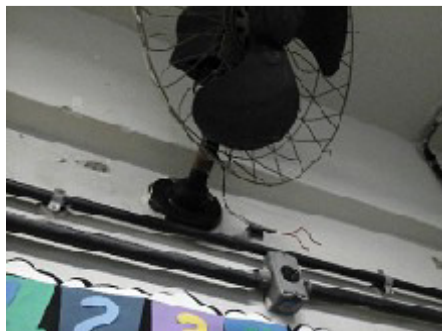
Fiação exposta no ventilador – sala 3

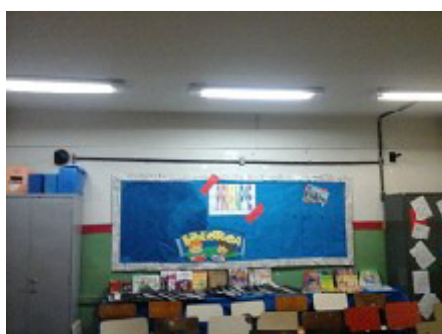
Ausência de 2 ventiladores – sala 3

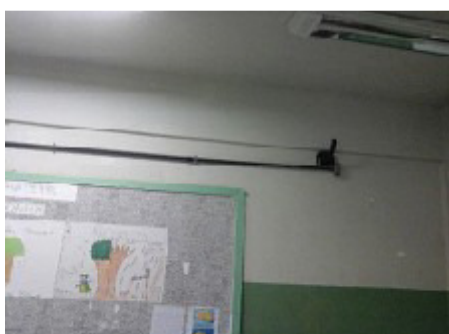
Ausência de 1 ventilador – sala 4

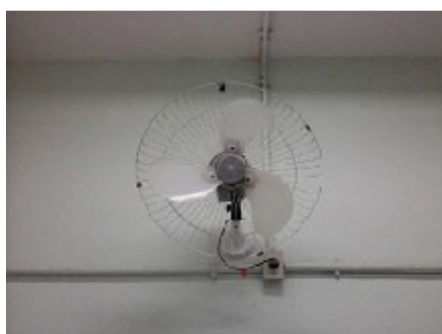
Ausência de grade de proteção no ventilador – auditório e salas 1, 2, 4, 5 e 8

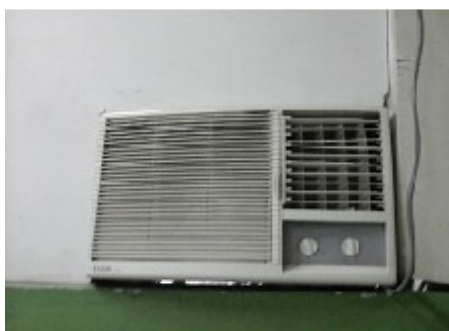
1 Aparelho de ar-condicionado com defeito – salas 2, 4, 5, 7 e 10

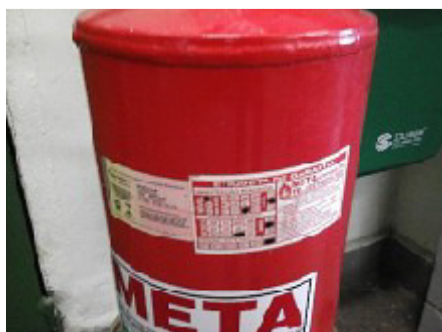
Extintores de incêndio vencidos

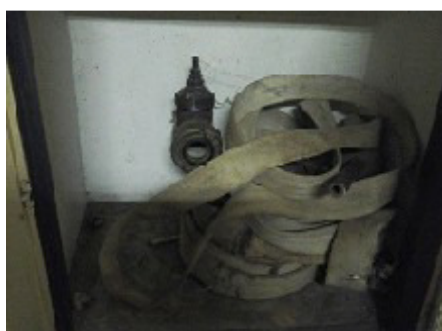
Mangueira de combate a incêndio danificada – térreo

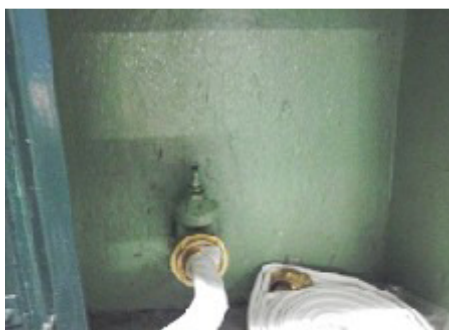
Registro da tubulação da mangueira de combate a incêndio danificada – 1º e 2º andares

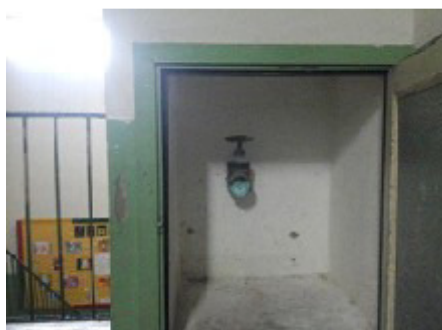
Ausência de mangueira de combate a incêndio – 3º andar

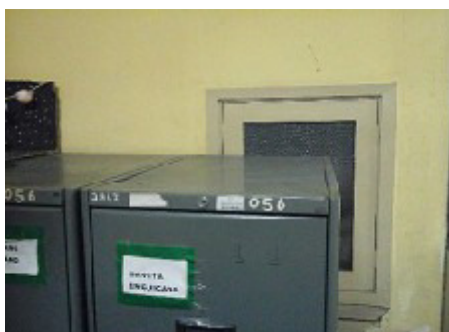
Gaveteiro instalado bloqueando o acesso ao compartimento de mangueira de combate a incêndio – térreo

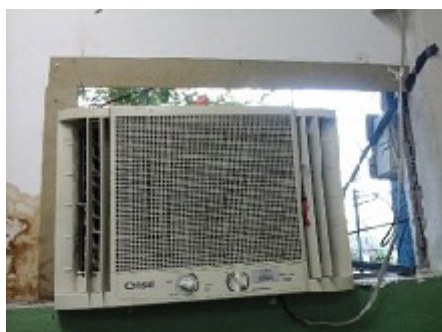
Ausência de vedação ao redor do aparelho de ar-condicionado - sala 5

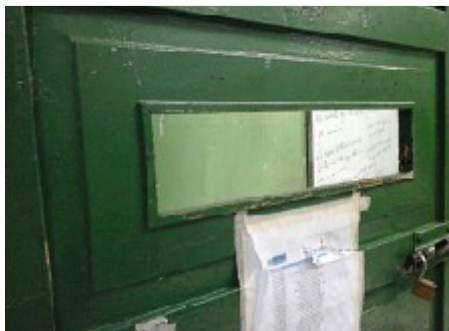
Ausência de vedação nas portas (ambientes climatizados) - diversas salas

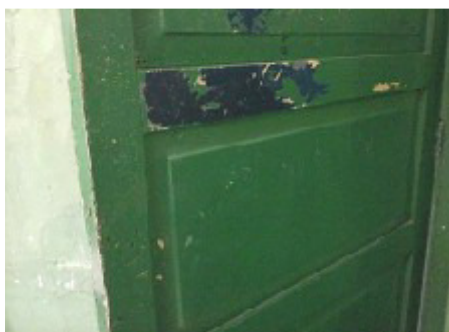
Ausência de maçaneta na porta – diversas salas

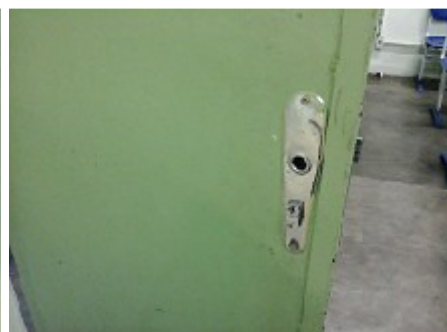
Ausência de maçaneta na porta – sala de vídeo

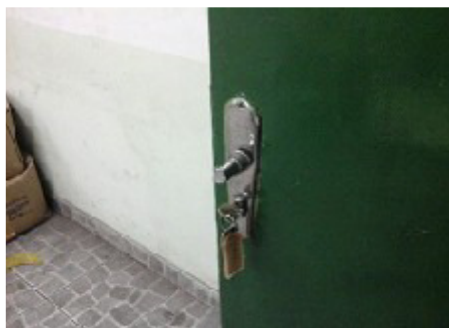
Maçaneta danificada – auditório

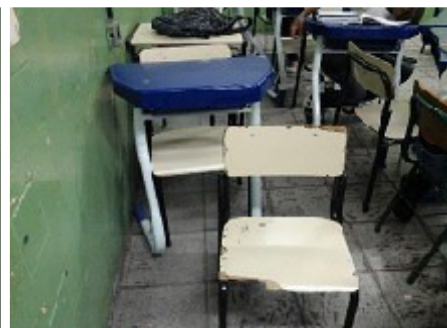
Mobiliário precário (situação sinalizada em 2014)

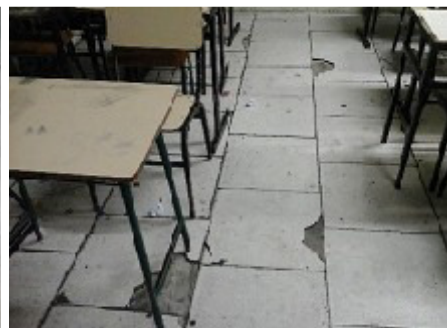
Piso danificado – sala 9

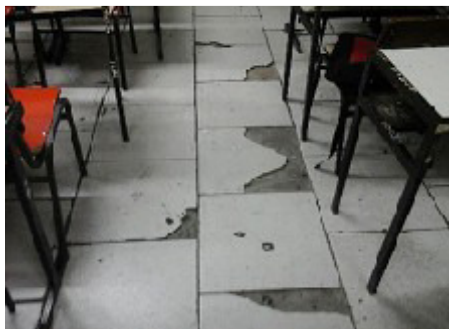
Piso danificado – sala 10

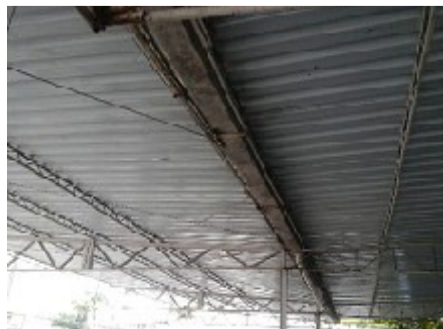
Calha danificada - cobertura do pátio

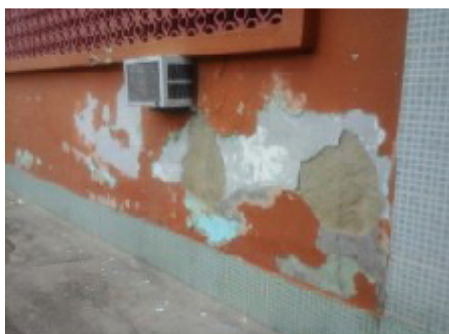
Queda de reboco – área externa

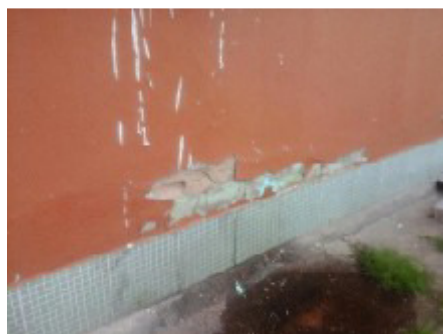
Queda de reboco – área externa

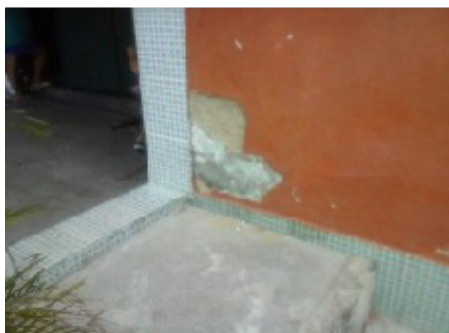
Queda de reboco – área externa

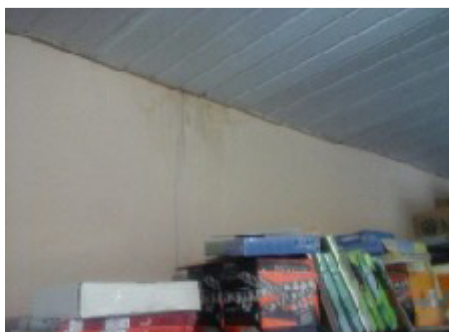
Pintura desgastada decorrente de infiltração sanada, conforme informado pela Direção – sala de leitura

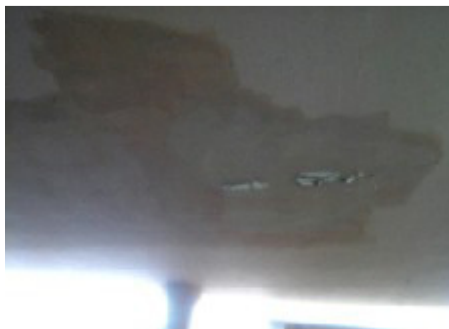
Pintura desgastada – pátio

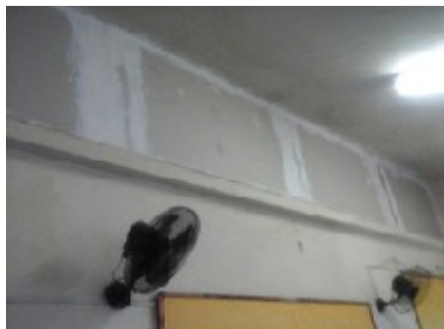
Pintura desgastada – diversas salas

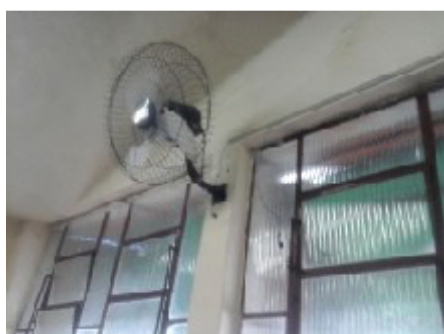
Fiação exposta no ventilador – sala 9

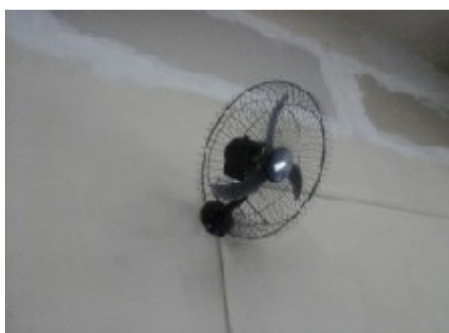
Ventilador com defeito – sala 6

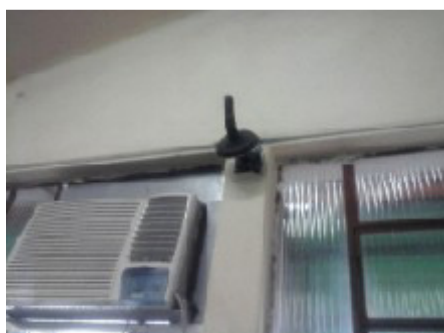
Ausência de 1 ventilador – sala 9

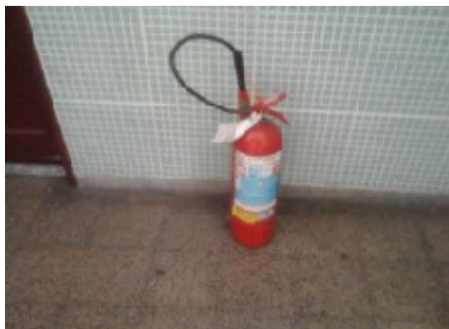
Extintor de incêndio instalado de forma inadequada - corredor térreo e 1º andar

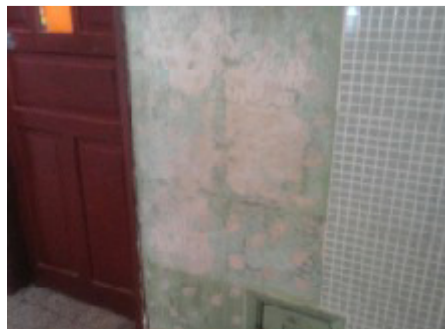
Queda de revestimento – corredor 1º andar

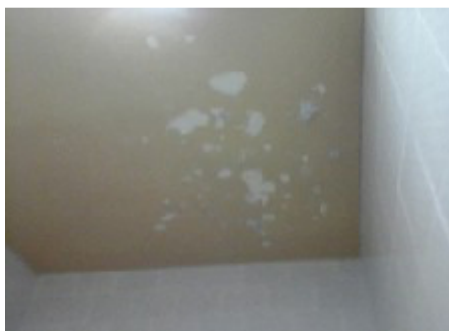
Pintura desgastada – banheiro feminino

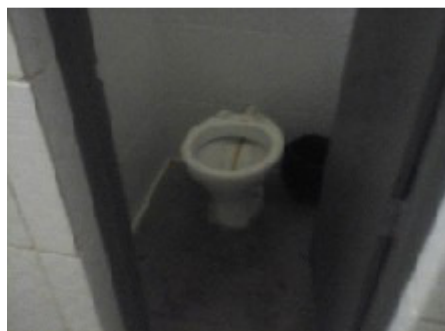
Ausência de assento sanitário (1 boxe) – banheiro feminino

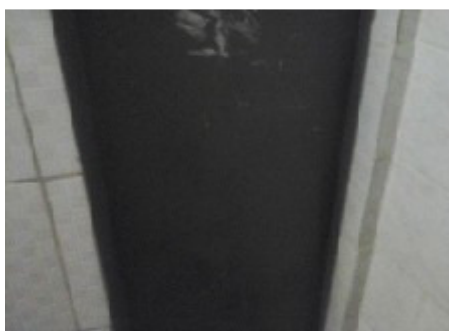
Boxe interditado – banheiro feminino

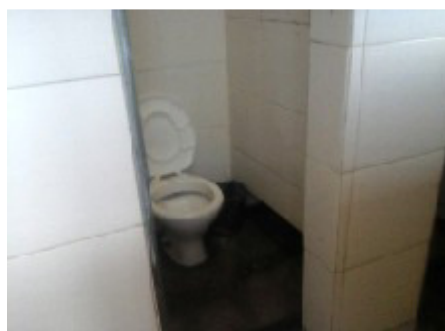
Ausência de porta (1 boxe) – banheiro masculino

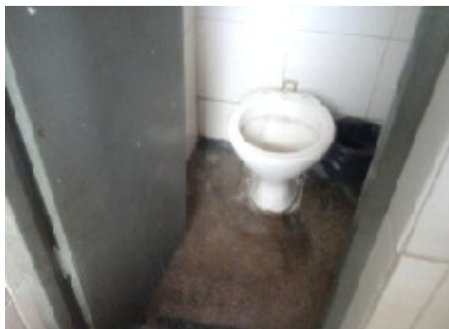
Ausência de assento sanitário (1 boxe) – banheiro masculino

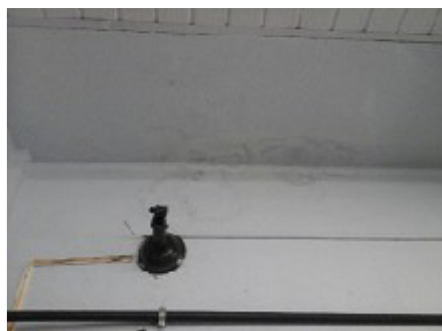
Infiltração – sala 6 (situação sinalizada em 2015)

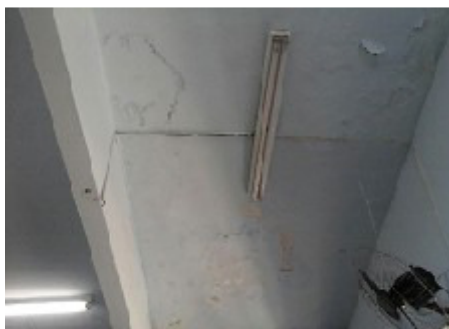
Infiltração – sala 7 (situação sinalizada desde 2014)

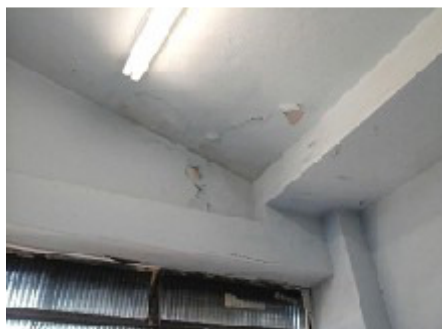
Infiltração – sala 10 (situação sinalizada em 2015)

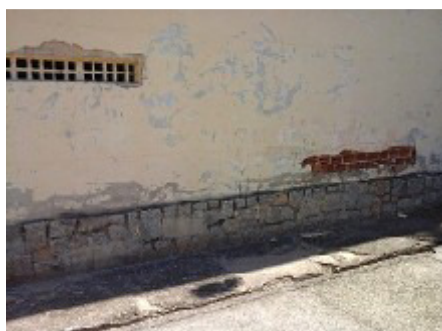
Queda de reboco - área externa fundos (situação sinalizada desde 2011)

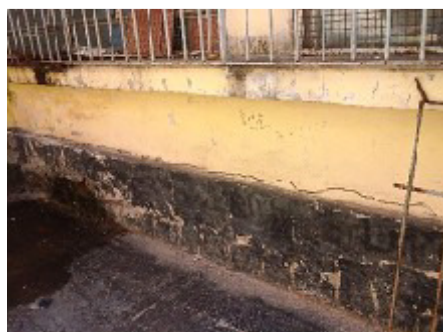
Queda de reboco – acesso à quadra

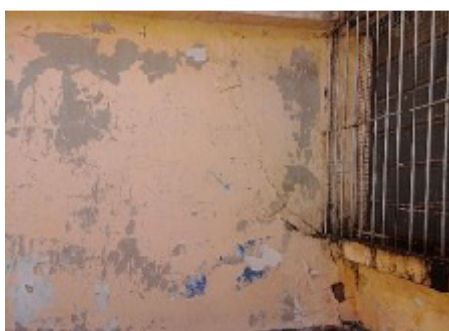
Rachadura - acesso à quadra (situação sinalizada desde 2013)

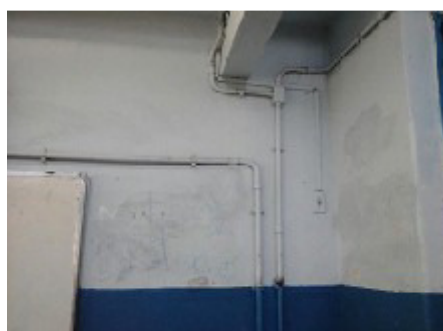
Rachadura – acesso à quadra (situação sinalizada em 2015)

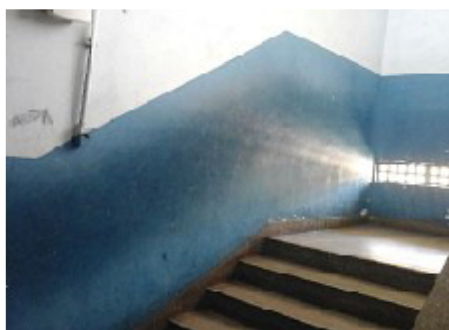
Pintura desgastada – diversas salas (situação sinalizada em 2015)

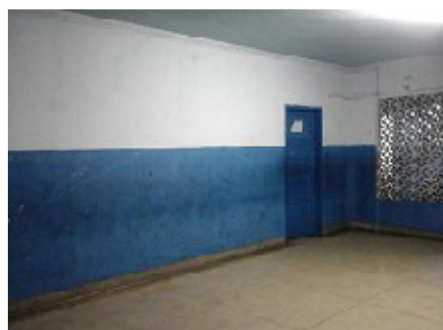
Pintura desgastada - acesso ao corredor das salas 11 a 17 (situação sinalizada em 2015)

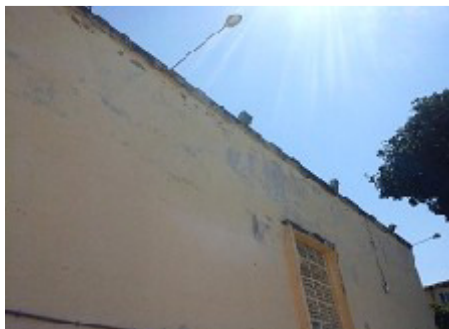
Pintura desgastada – fachadas laterais (situação sinalizada desde 2013)

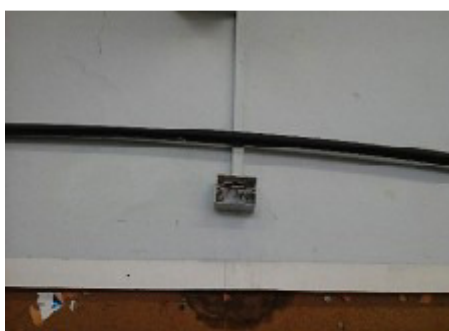
Fiação exposta – sala 7

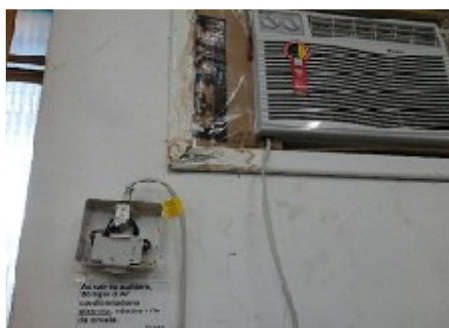
Fiação exposta – sala 10

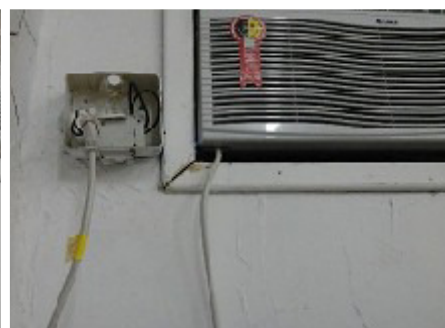
Fiação exposta – auditório (situação sinalizada em 2015)

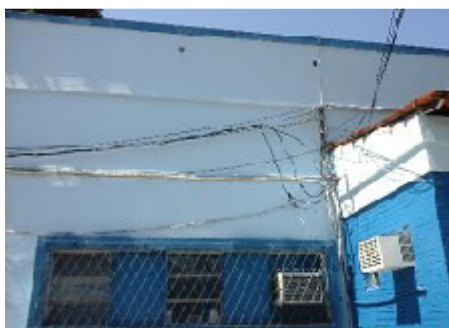
Fiação exposta – auditório

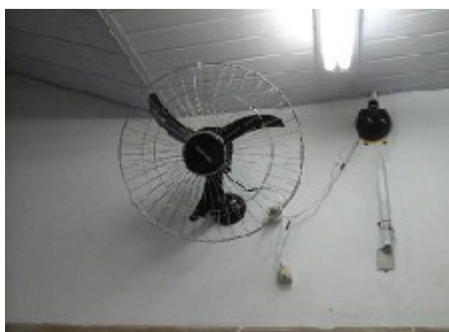
Ventilador com defeito e com fiação exposta – sala 12

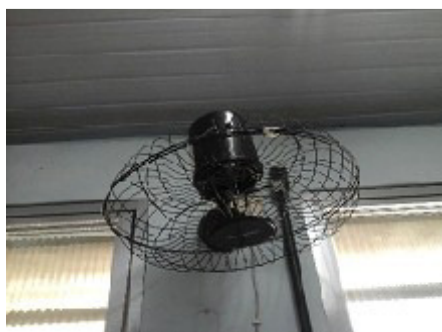
Ventilador com defeito – diversas salas

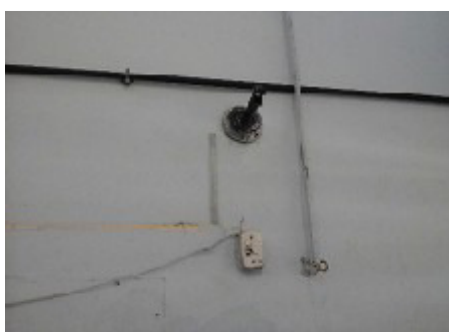
Ventilador danificado – salas 4, 9 e 11

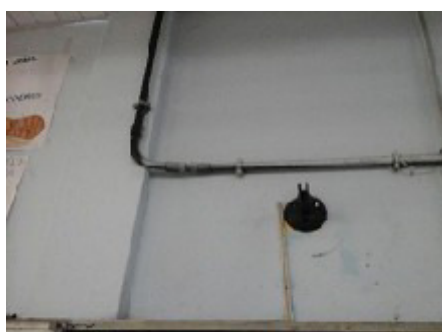
Ausência de 1 ventilador – diversas salas

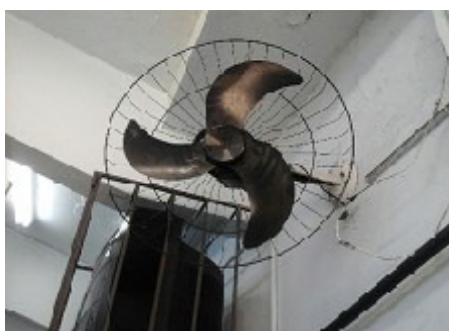
Ausência de 2 ventiladores – salas 4, 6 e 14

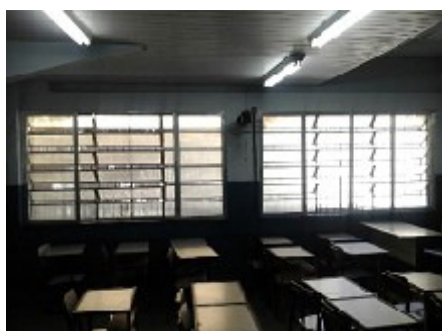
Ausência de grade de proteção no ventilador – sala 7

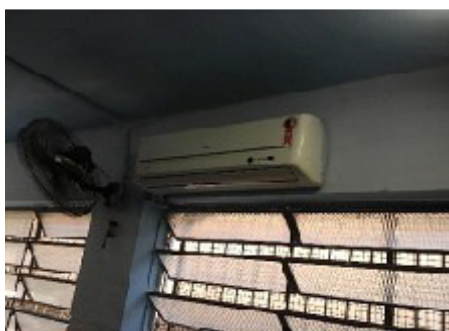
Ausência de aparelho de ar-condicionado – salas 3 a 11 e 15 a 16 (situação sinalizada em 2015)

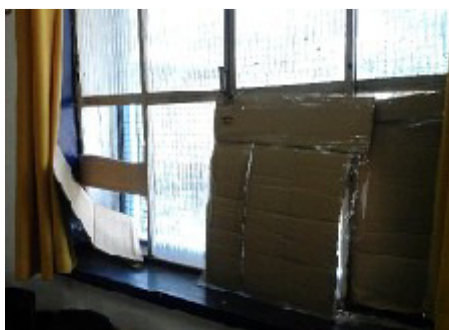
Ausência de vidro no basculante – diversas salas

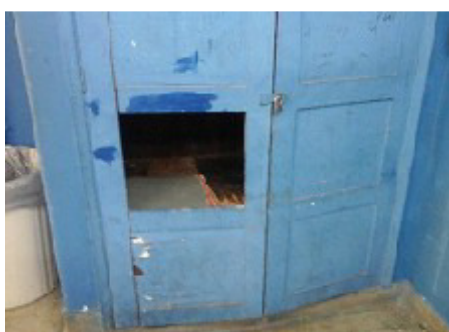
Queda de revestimento – entrada da sala 5

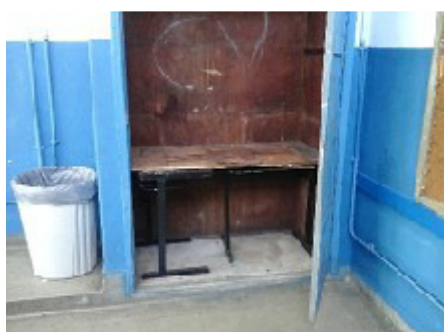
Armário danificado - sala 5

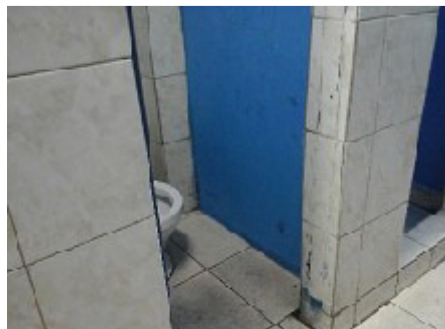
Ausência de porta (1 boxe) – banheiro masculino

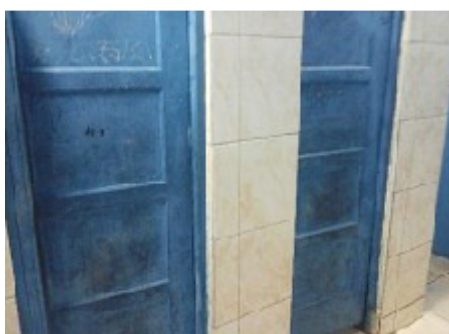
Pintura desgastada – banheiro masculino

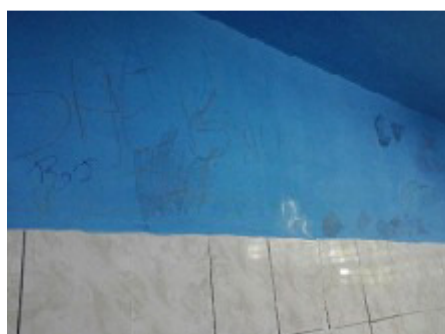
Pichações – banheiro masculino

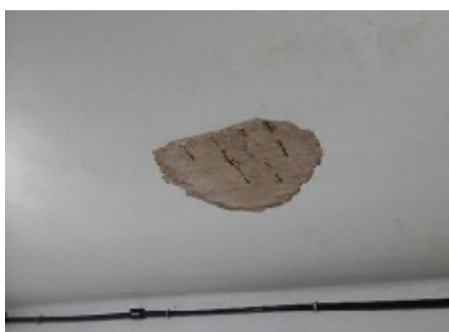
Queda de reboco com ferragem exposta – sala 7 (situação sinalizada em 2015)

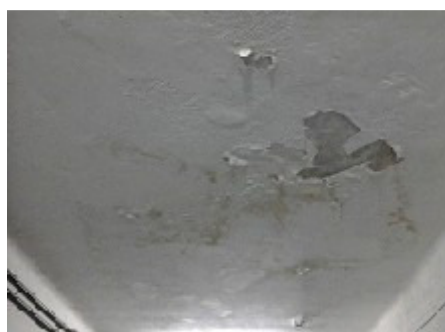
Pintura desgastada decorrente de infiltração sanada, conforme informado pela Direção – corredor 1º andar (situação sinalizada em 2015)

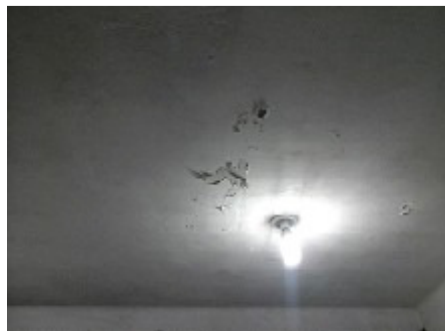
Pintura desgastada – sala 1

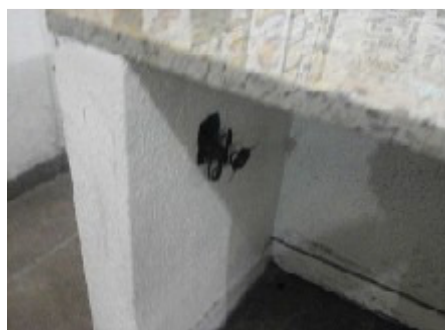
Fiação exposta – bancada da sala de artes (situação sinalizada em 2015)

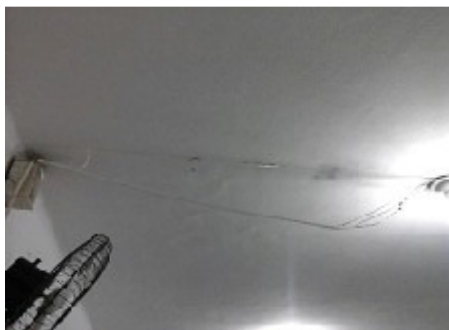
Fiação exposta – sala 4

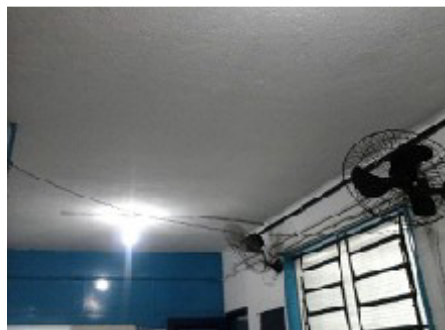
Fiação exposta – sala 11

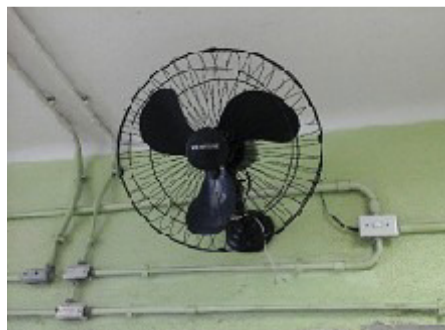
Ventilador com defeito e com fiação exposta – sala 10

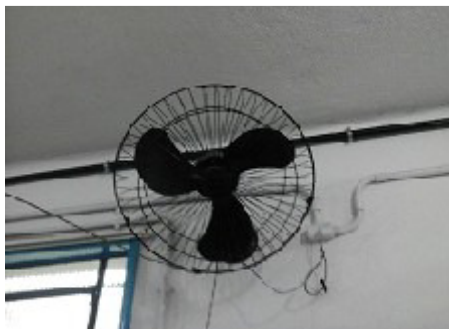
Ventilador com defeito – salas 1, 3, 7 e 11 e sala multiuso (prédio anexo)

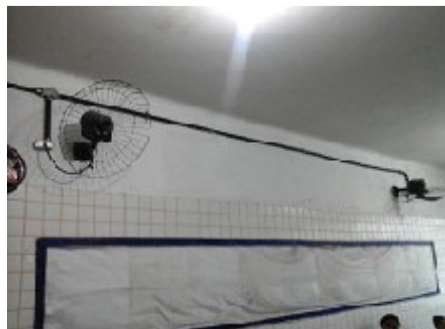
Ventiladores danificados – sala 8

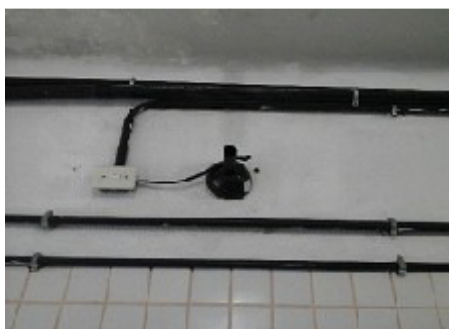
Ausência de 1 ventilador – salas 2 e 9

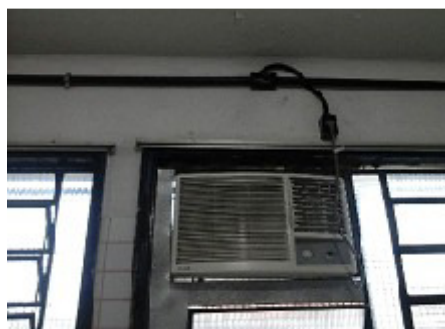
Único aparelho de ar-condicionado existente com defeito – salas 5 e 7

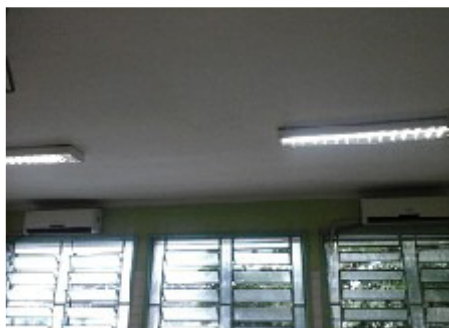
Necessidade de manutenção nos aparelhos de ar-condicionado – sala 10 (situação sinalizada em 2015)

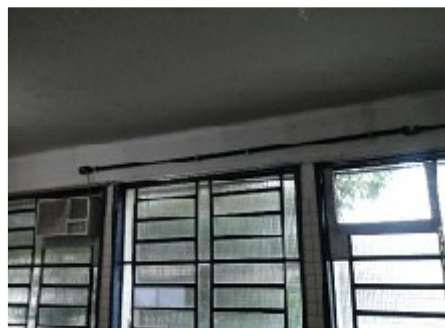
Ausência de 1 aparelho de ar-condicionado – salas 1 a 9, 11 e 12 (situação sinalizada em 2015).

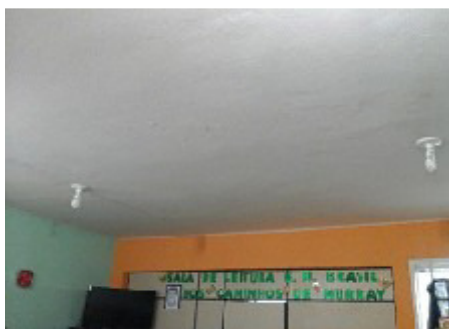
Lâmpadas queimadas – sala de leitura

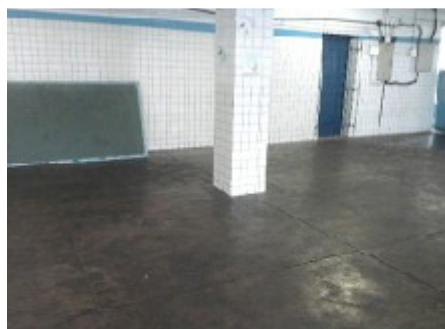
Ausência de extintor de incêndio no corredor - térreo (situação sinalizada em 2015)

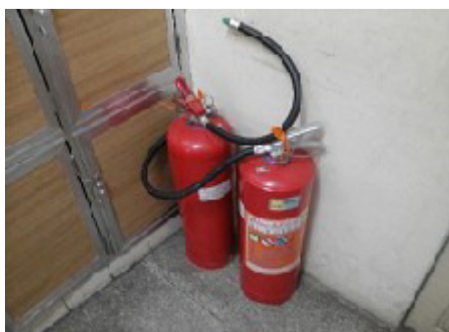
Extintores de incêndio armazenados num mesmo local (sala da Direção)
