Versa o presente sobre Relatório do Programa de Visitas realizado nas Escolas que compõem a 4ª e a 11ª Coordenadorias Regionais de Educação (CREs) da Rede Municipal de Ensino – exercício 2016. As visitas ocorreram no período de março a abril de 2016.

**4ª e 11ª CREs - Bancários, Benfica, Bonsucesso, Brás de Pina, C. Universitária, Cocotá, Cordovil, Freguesia, Galeão, Ilha do Fundão, Ilha do Governador, Itacolomi, Jardim América, J. Carioca, J. Guanabara, Guarabu, Manguinhos, Manguinhos – Bonsucesso, Moneró, Olaria, Parada de Lucas, Penha, Penha Circular, Pitangueiras, Portuguesa, Praça da Bandeira, Praça Do Carmo/Penha, Ramos, Vigário Geral, Vila da Penha, Vila do João / Maré, Tauá, Tubiacanga e Zumbi.**

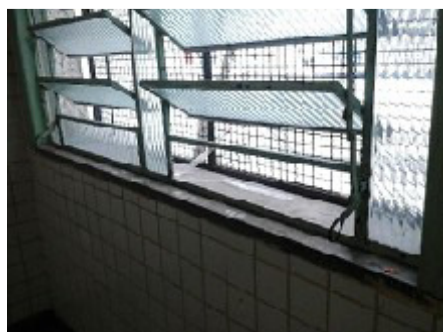
Vidros danificados/ausentes no basculante – sala 10

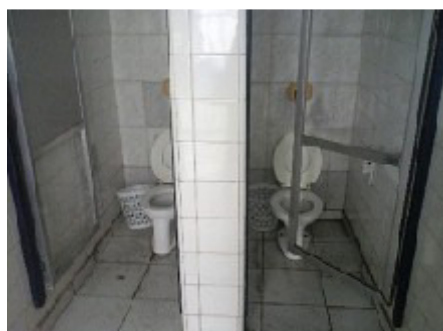
Porta danificada em todos os boxes - banheiro masculino térreo (antigo banheiro da Educação Infantil). Situação sinalizada em 2015.

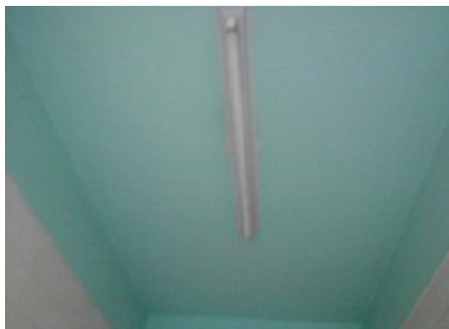
Lâmpada queimada – banheiro masculino  
térreo

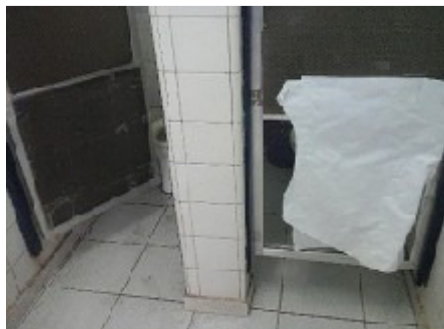
Porta danificada em todos os boxes –  
banheiro feminino térreo (antigo banheiro da  
Educação Infantil). Situação sinalizada em  
2015.

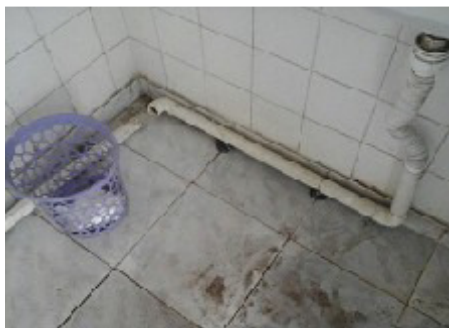
Tubulação danificada – banheiro feminino  
térreo

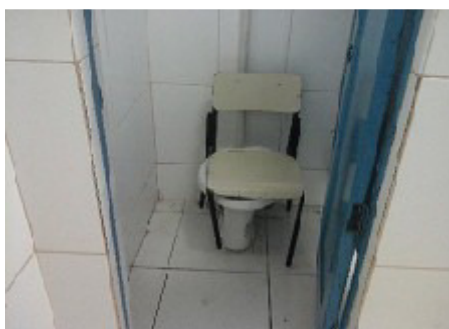
Boxe interditado – banheiro feminino 1º andar

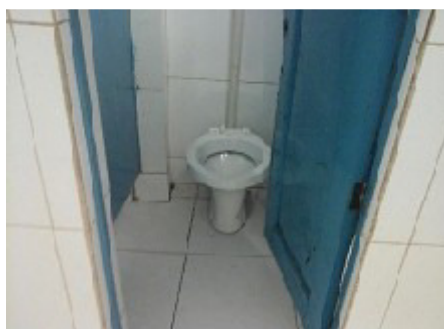
Ausência de assento sanitário (2 boxes) –  
banheiro feminino 1º andar

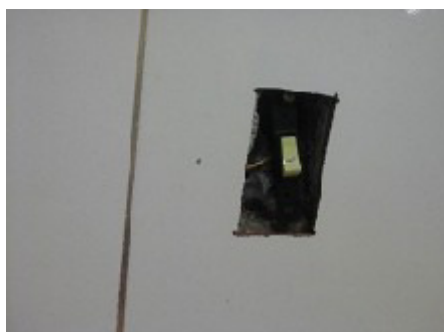
Fiação exposta – banheiro feminino 1º andar

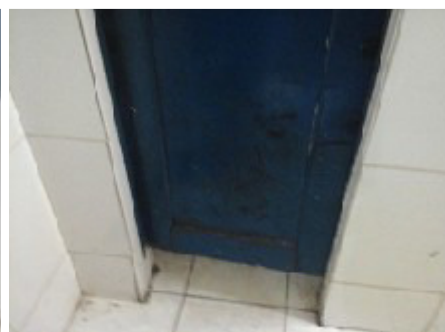
Boxe interditado – banheiro masculino 1º andar

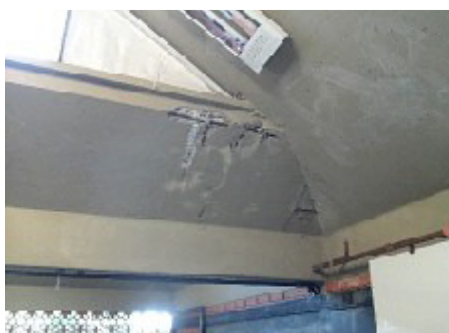
Queda de reboco com ferragem exposta – sala 9 (situação sinalizada em 2015)

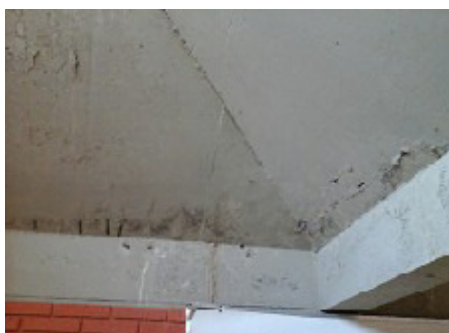
Queda de reboco com ferragem exposta – laboratório de ciências (situação sinalizada em 2015)

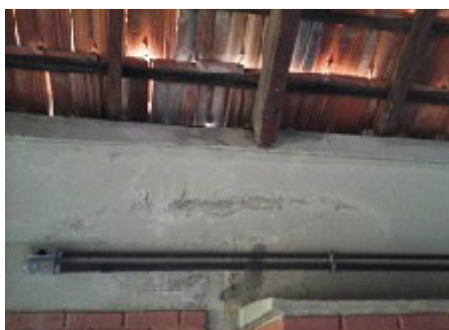
Pintura desgastada decorrente de infiltração sanada, conforme informado pela Direção – corredor próximo à sala 2

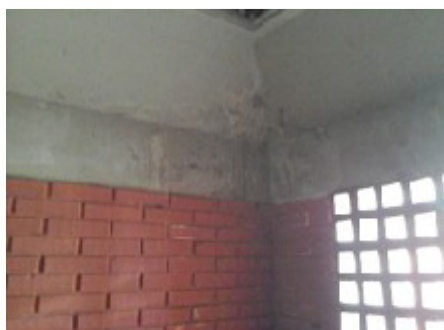
Pintura desgastada decorrente de infiltração sanada, conforme informado pela Direção – corredor próximo à sala 3

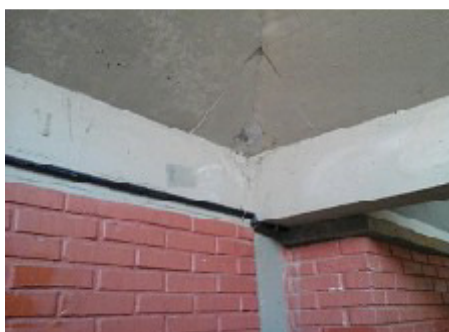
Pintura desgastada decorrente de infiltração sanada, conforme informado pela Direção – corredor próximo à sala 5

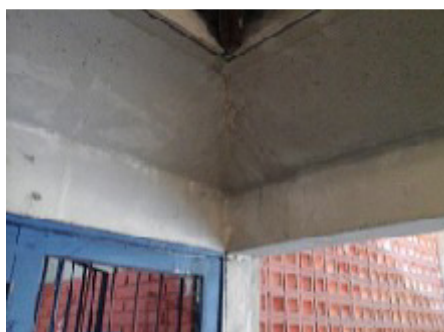
Pintura desgastada decorrente de infiltração sanada, conforme informado pela Direção – corredor próximo ao auditório

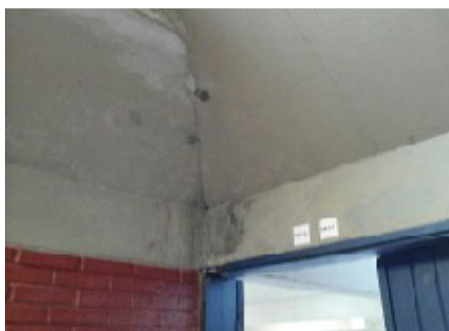
Pintura desgastada decorrente de infiltração sanada, conforme informado pela Direção – entrada do refeitório

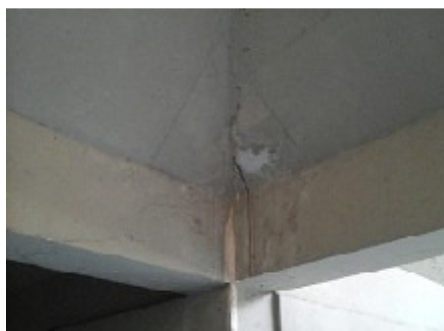
Pintura desgastada decorrente de infiltração sanada, conforme informado pela Direção – sala de judô

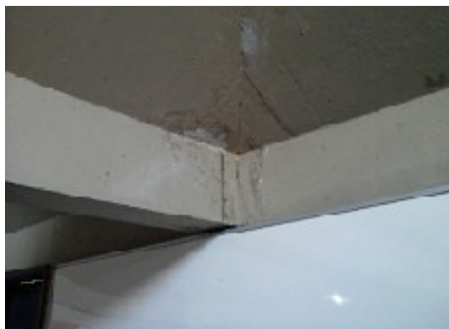
Pintura desgastada decorrente de infiltração sanada, conforme informado pela Direção – sala de música

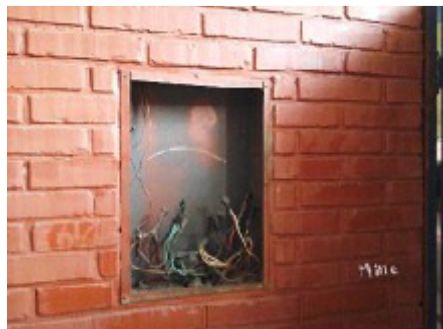
Fiação exposta – sala 5

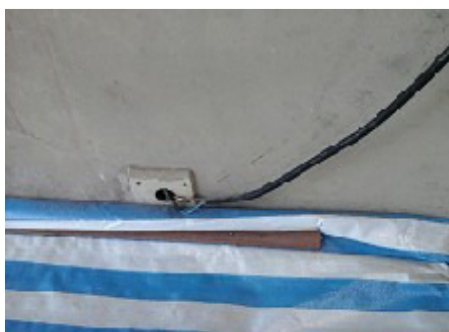
Fiação exposta – sala de judô

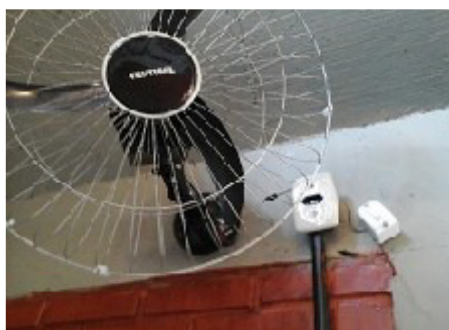
Ventilador com defeito e com fiação exposta – sala 2

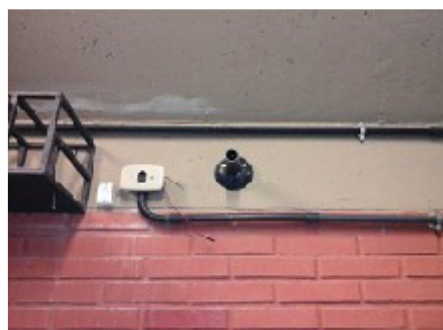
Ausência de 1 ventilador – salas 4 e 6 e sala de recursos

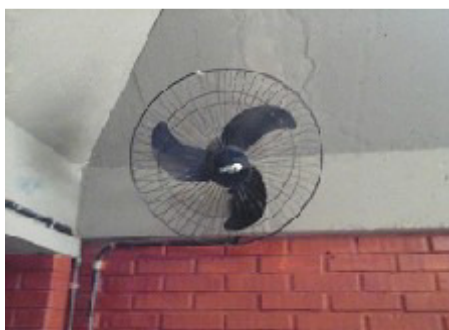
Ventilador com defeito – salas 2, 5 e 6

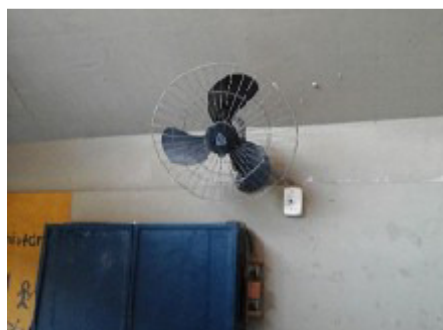
Único ventilador existente com defeito – sala de judô e sala de leitura

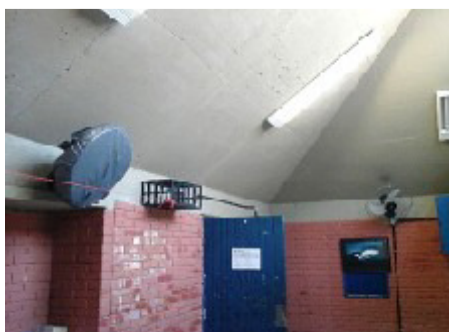
Todos os ventiladores com defeito – sala do Mais Educação (sala 9) e sala de música

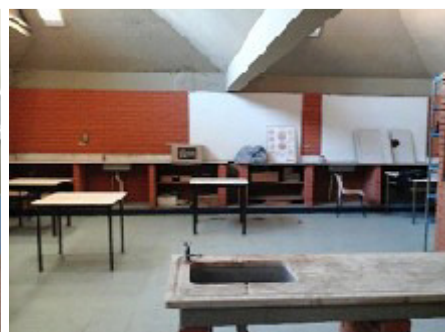
Ausência de ventilador de parede (só tem ventilador de teto) – laboratório de ciências

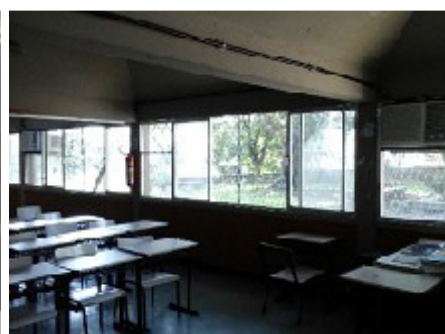
Aparelhos de ar-condicionado desligados devido à necessidade de aumento de carga elétrica, conforme informado pela Direção – auditório

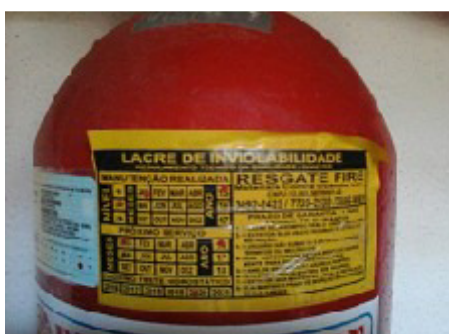
Extintores de incêndio vencidos

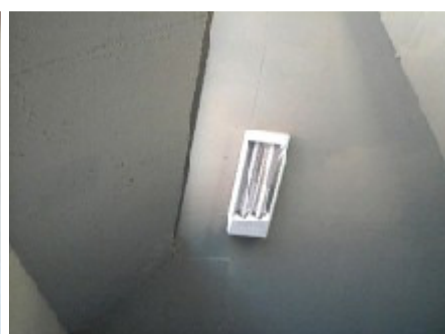
Lâmpadas queimadas – diversas salas

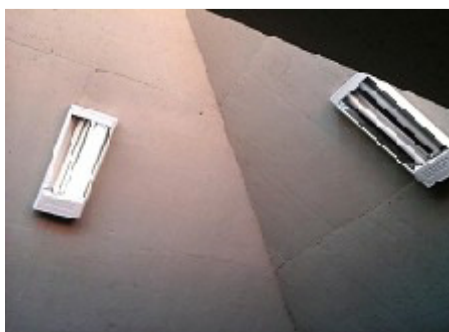
Lâmpadas queimadas – corredor

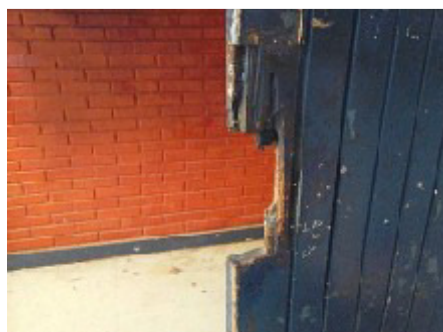
Porta danificada – sala 6 (situação sinalizada em 2015)

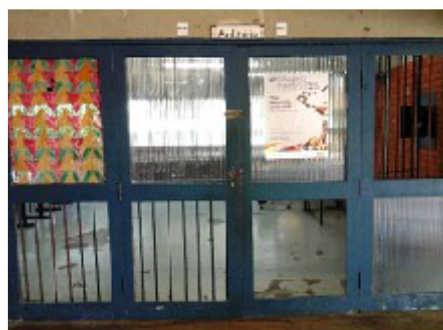
Ausência de vidros nas portas – auditório (situação sinalizada em 2015)

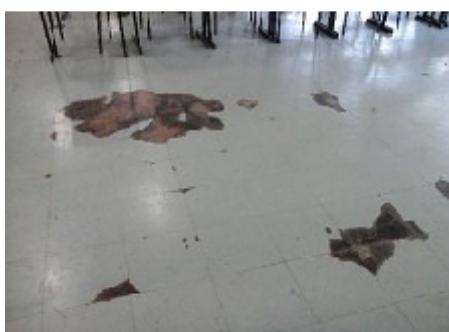
Piso danificado – auditório (situação sinalizada em 2015)

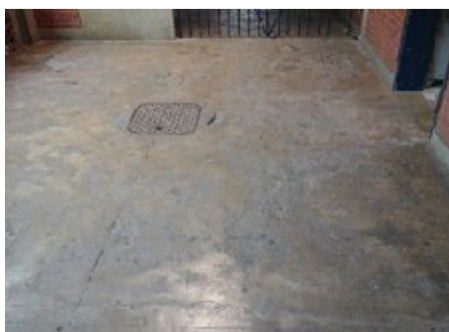
Piso danificado – corredor (situação sinalizada desde 2014)

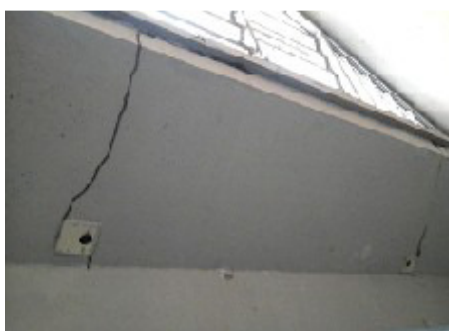
Infestação de cupim, conforme informado pela Direção – sala de judô

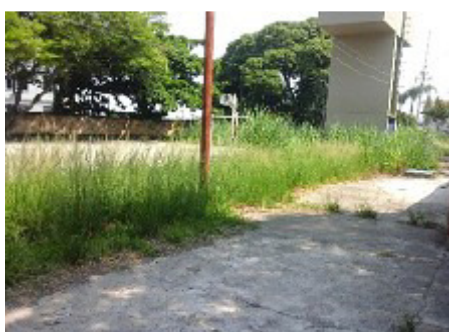
Necessidade de capina - lateral à 2ª quadra

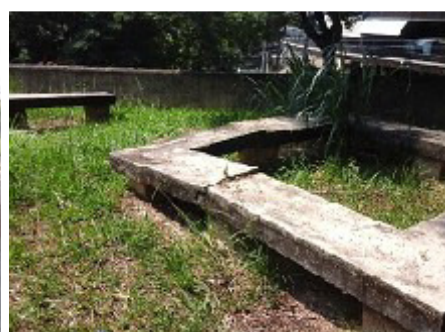
Banco danificado (situação sinalizada em 2015)

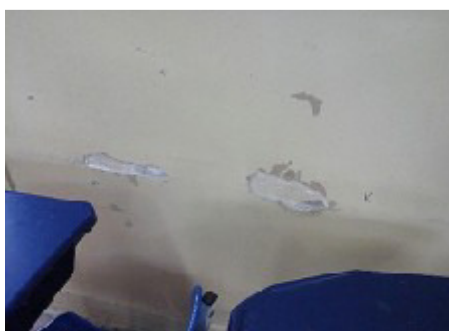
Queda de reboco – sala 9

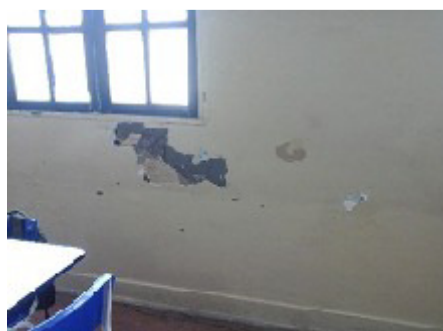
Queda de reboco – sala 11

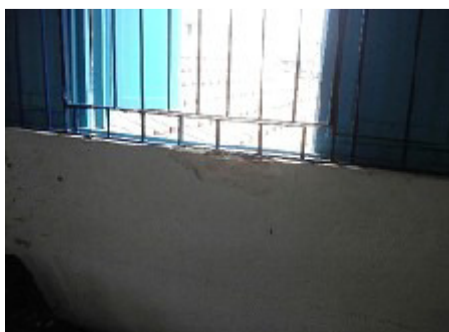
Queda de reboco - auditório

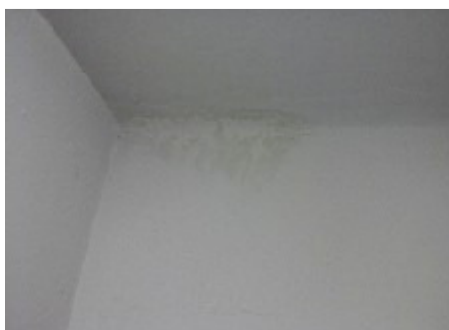
Pintura desgastada decorrente de infiltração sanada, conforme informado pela Direção – entrada do laboratório de informática

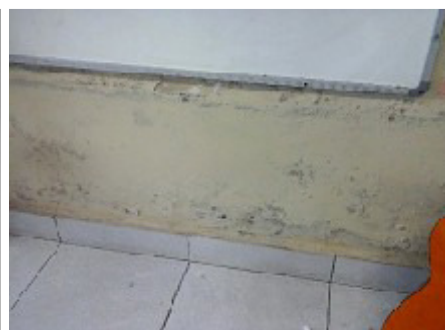
Pintura desgastada decorrente de infiltração sanada, conforme informado pela Direção – sala 1

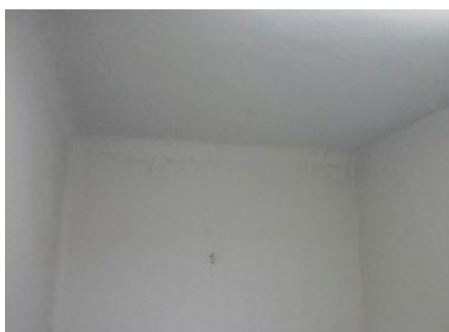
Pintura desgastada decorrente de infiltração sanada, conforme informado pela Direção – 2º andar

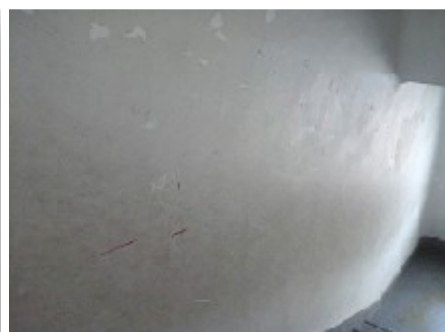
Pintura desgastada – acesso ao 2º andar

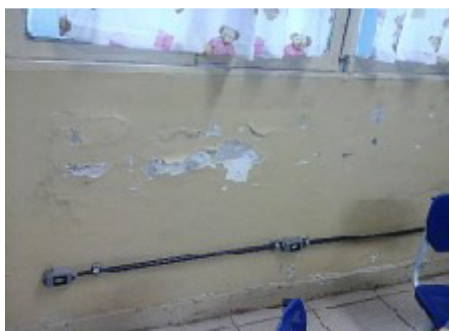
Pintura desgastada – sala de recursos

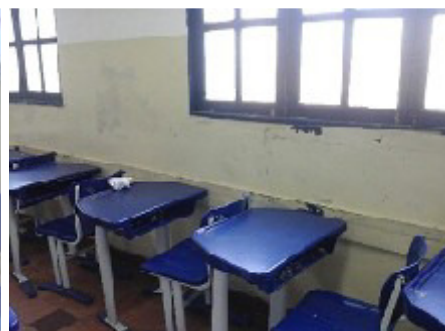
Pintura desgastada – diversas salas

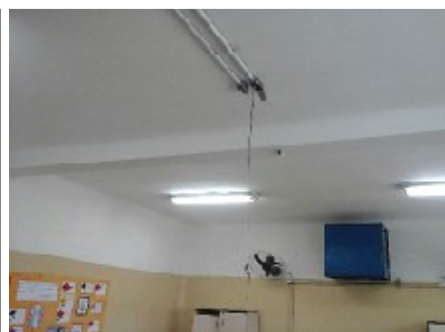
Fiação exposta - sala 8

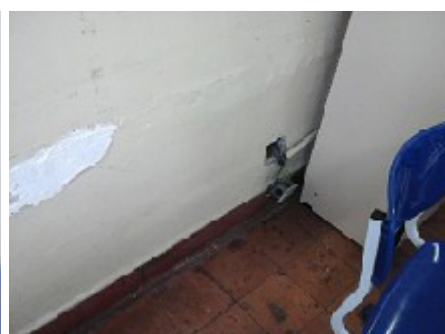
Fiação exposta – sala 12

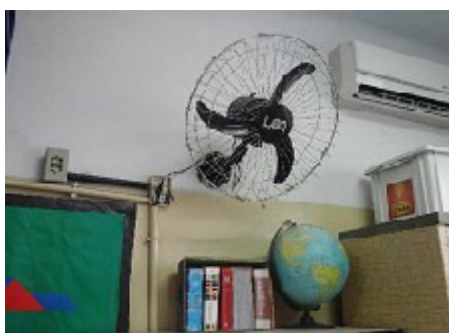
Ventilador com defeito e com fiação exposta – sala 11

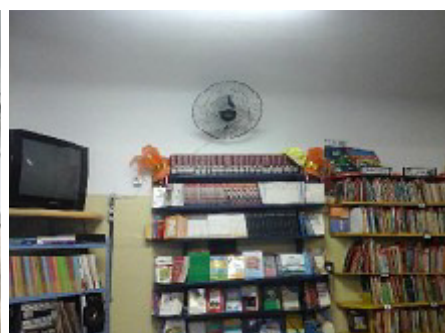
Ventilador com defeito – sala de leitura

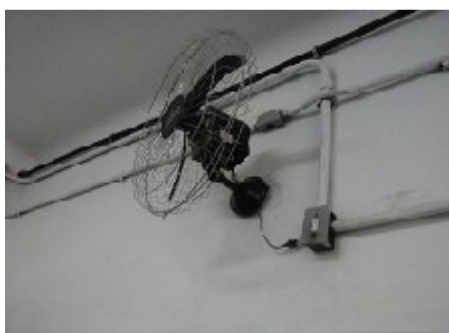
Ventilador com defeito – salas 8 e 12 e sala de recursos

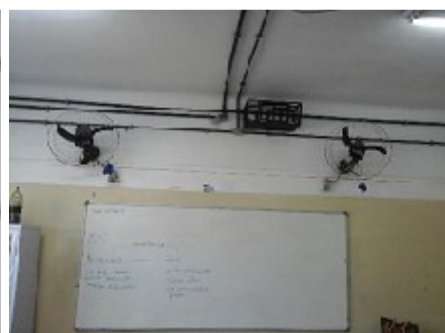
Todos os ventiladores com defeito – salas 4, 7, 10 e 11

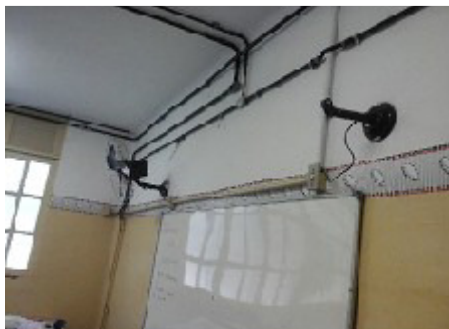
Todos os ventiladores danificados – sala 2

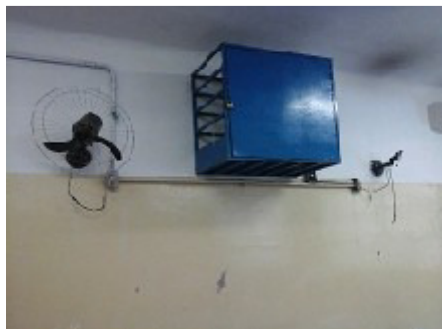
Ventilador danificado – sala 9

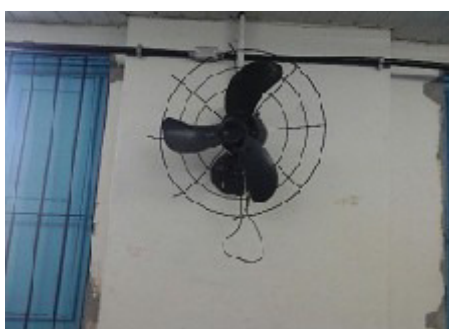
Ausência de grade de proteção no ventilador – auditório e sala de recursos

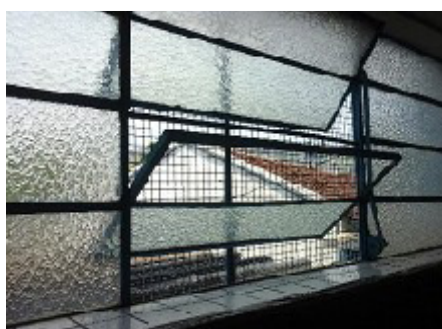
Ausência de vidro no basculante – acesso ao 1º andar

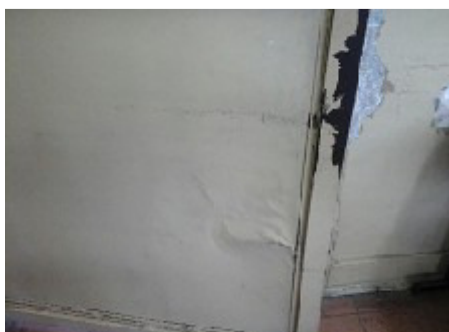
Porta danificada - sala 8

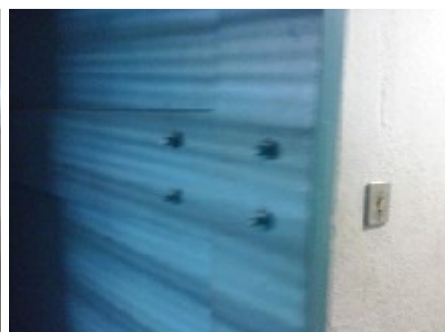
Ausência de maçaneta na porta – diversas salas

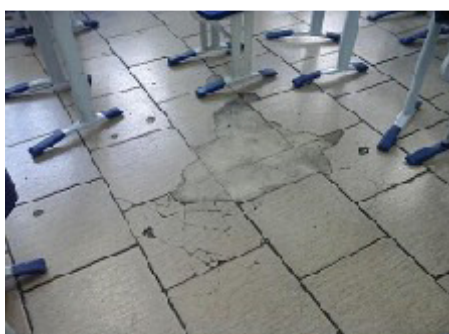
Piso danificado – sala 7

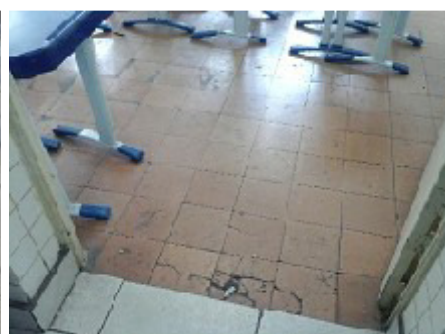
Piso danificado – sala 10

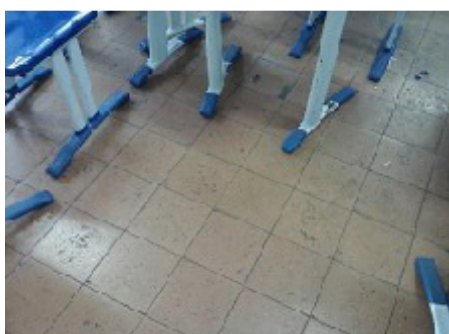
Piso danificado - salas 11 e 12

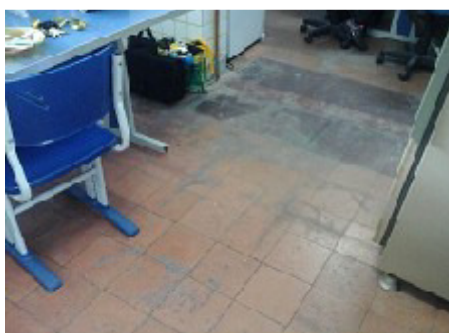
Piso danificado – sala dos professores

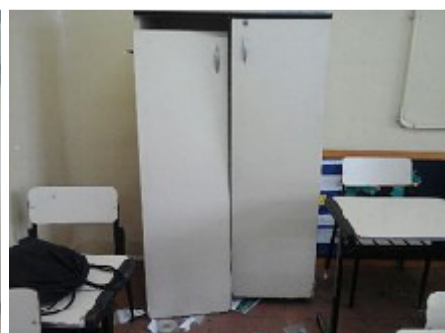
Armário danificado - sala 8

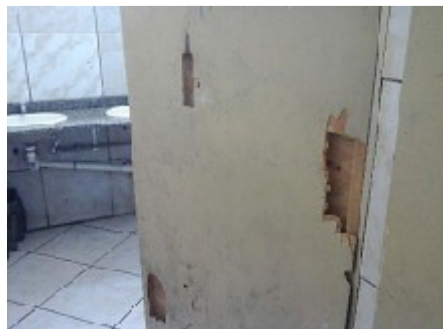
Porta danificada – banheiro masculino térreo

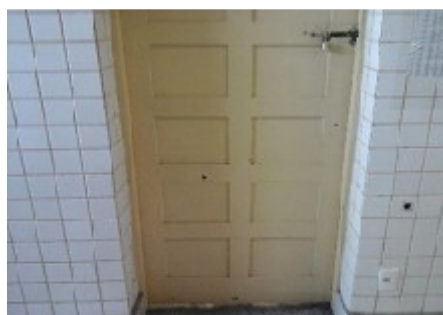
Banheiro desativado – 1º andar (situação sinalizada de 2008 a 2013)

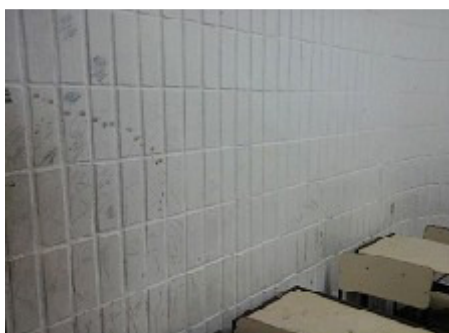
Pintura desgastada – salas 1 e 2

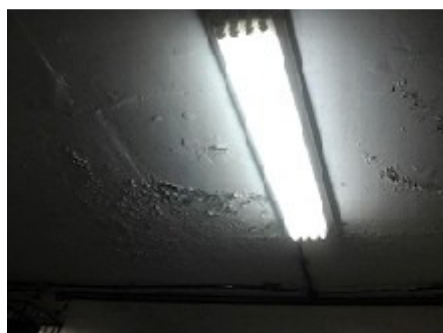
Pintura desgastada decorrente de infiltração sanada, conforme informado pela Direção – sala 4 (situação sinalizada em 2015)

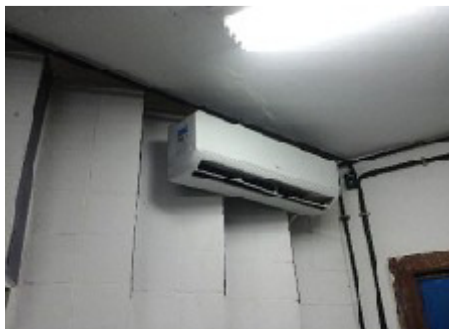
Aparelho de ar-condicionado com defeito – salas 2, 6, 7 e 9

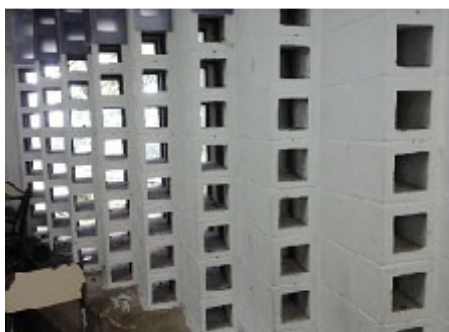
Ausência de vedação (ambiente climatizado) - salas 2 e 9

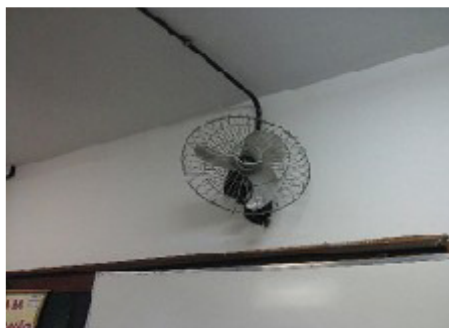
Ventilador danificado – sala 7

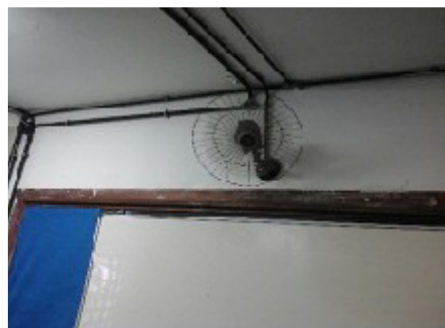
Ausência de grade de proteção no ventilador – sala 5

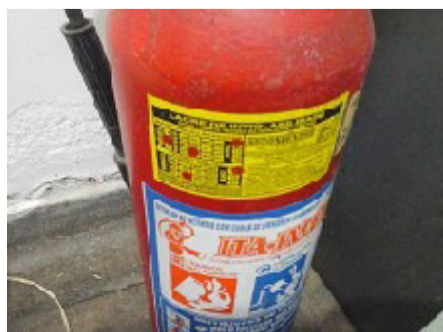
Extintores de incêndio vencidos

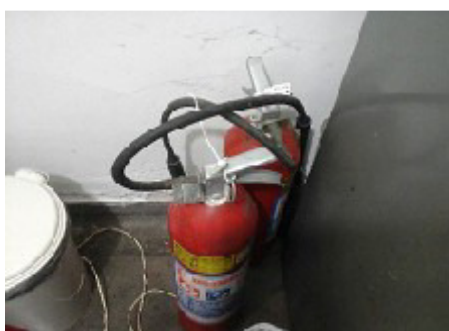
Extintores de incêndio armazenados num mesmo local (arquivo). Situação sinalizada em 2015.

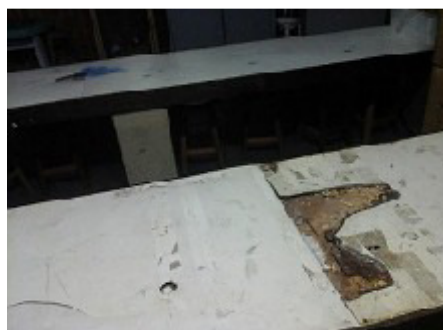
Bancadas danificadas - laboratório de ciências

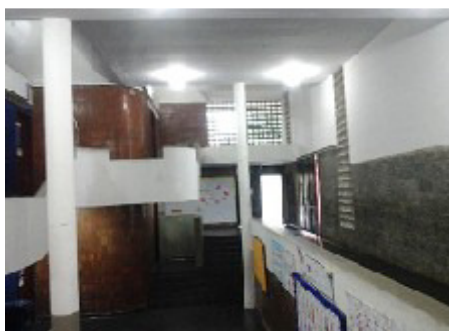
Guarda-corpo com altura inadequada, situação que pode ocasionar acidente (situação sinalizada em 2015)

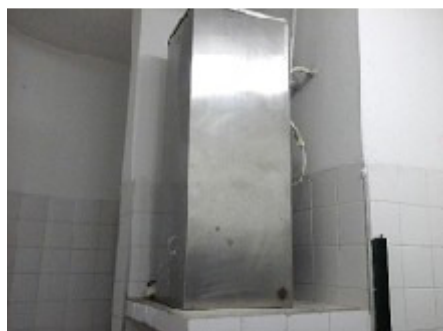
Aparelho para gelar água do bebedouro desativado guardado no banheiro feminino térreo (situação sinalizada em 2015)

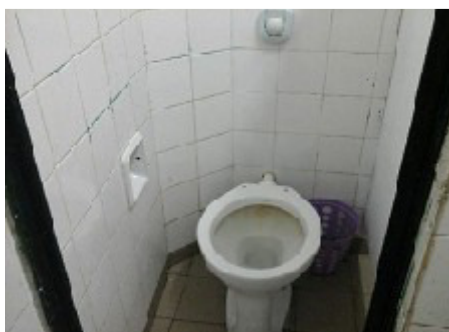
Ausência de porta e de assento sanitário (1 boxe) – banheiro feminino térreo

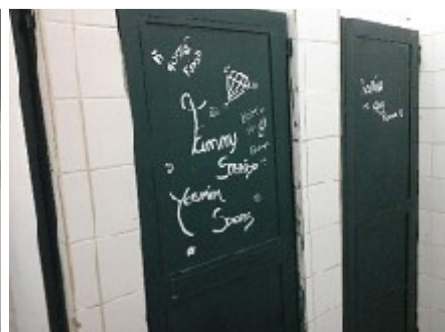
Pichações nas portas – banheiro feminino térreo

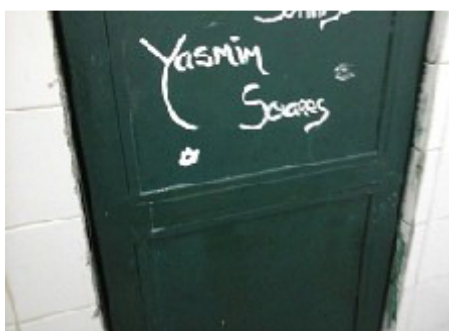
Boxe desativado – banheiro feminino térreo

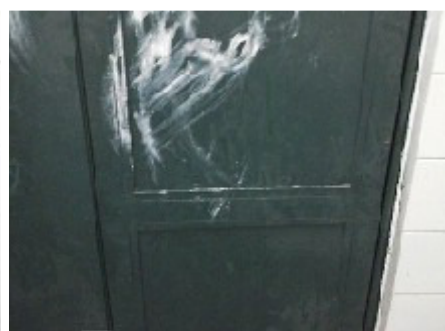
Boxe desativado – banheiro masculino térreo

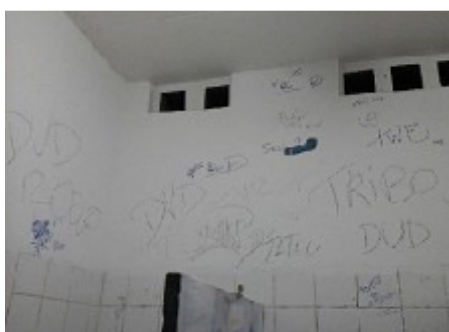
Pichações – banheiro masculino térreo

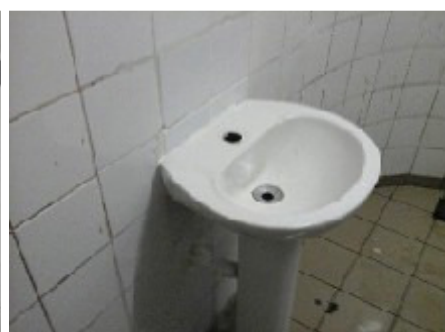
Ausência de torneira – banheiro masculino térreo

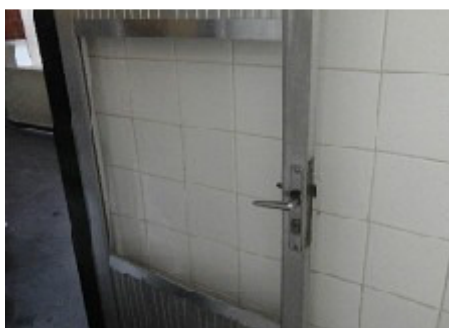
Porta danificada – entrada do banheiro masculino térreo

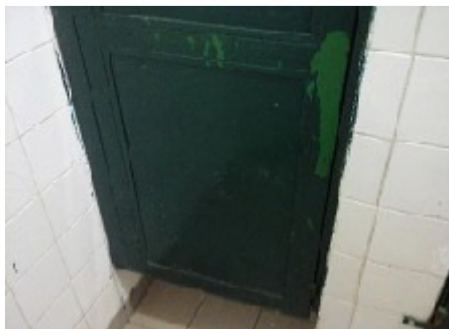
Boxe interditado - banheiro masculino subsolo

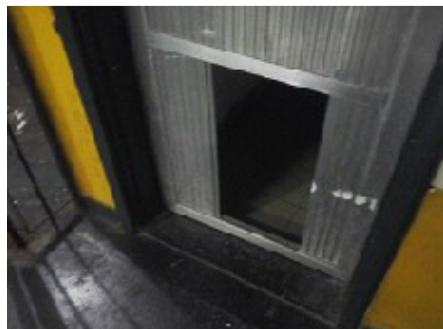
Porta danificada – entrada do banheiro masculino subsolo

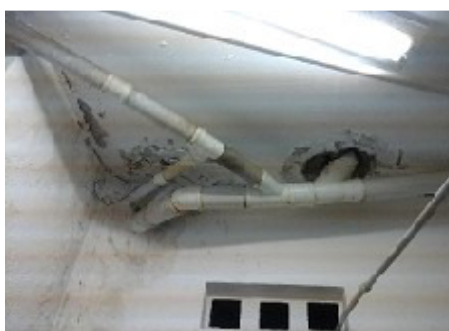
Queda de reboco - banheiro feminino subsolo (situação sinalizada desde 2014)

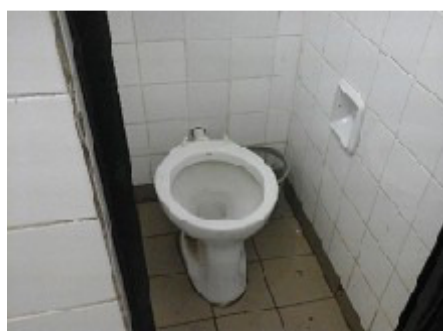
Ausência de assento sanitário em todos boxes – banheiro feminino subsolo

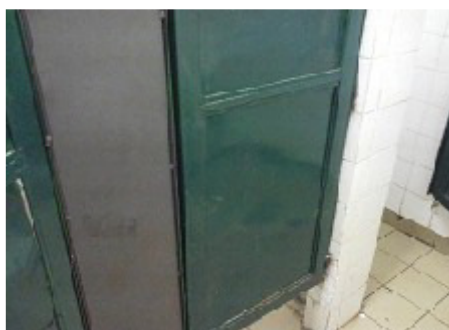
Boxe interditado - banheiro feminino subsolo

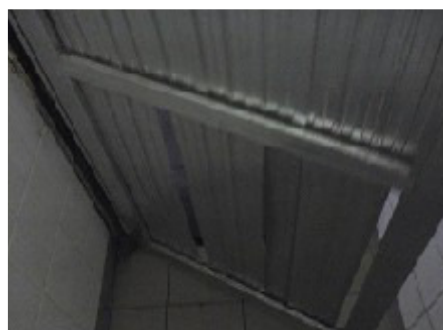
Porta danificada – entrada do banheiro feminino subsolo

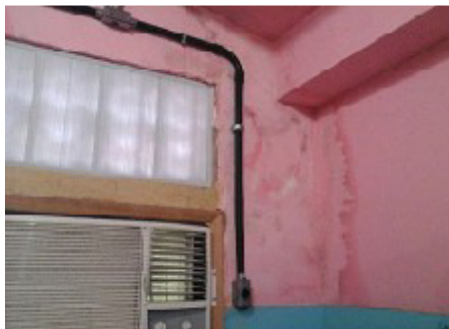
Infiltração – sala 4 (situação sinalizada em 2015)

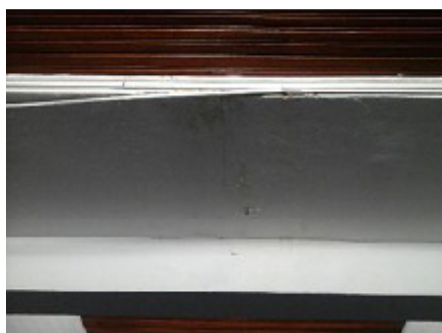
Infiltração recorrente (situação sinalizada em 2015) – corredor 1º andar próximo à sala 5

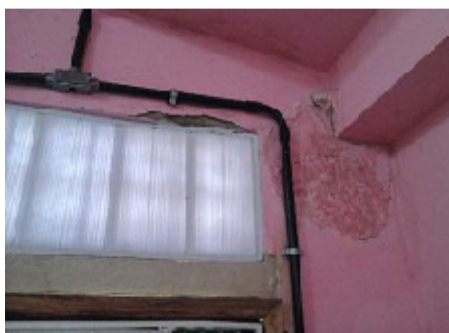
Infiltração – sala 6 (situação sinalizada em 2015)

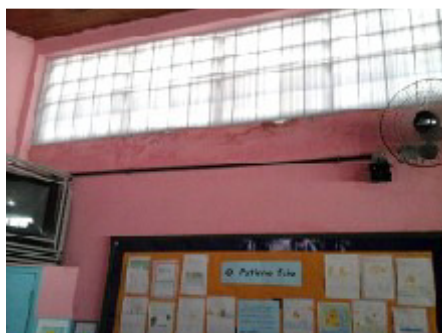
Infiltração – sala 6 (situação sinalizada desde 2014)

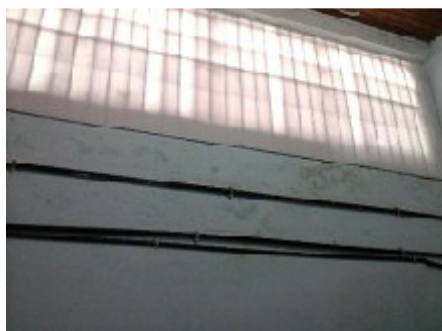
Infiltração – sala 11 (situação sinalizada desde 2014)

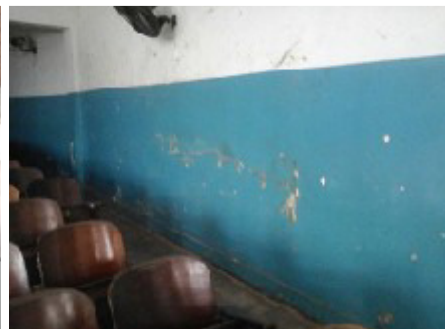
Infiltração - auditório (situação sinalizada desde 2014)

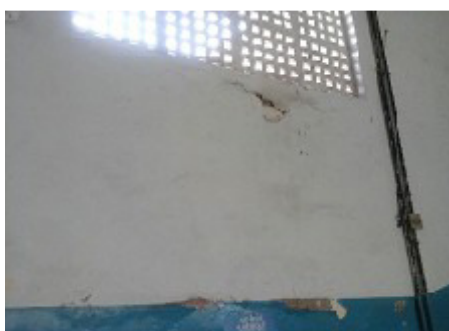
Infiltração e queda de reboco - auditório (situação sinalizada em 2015)

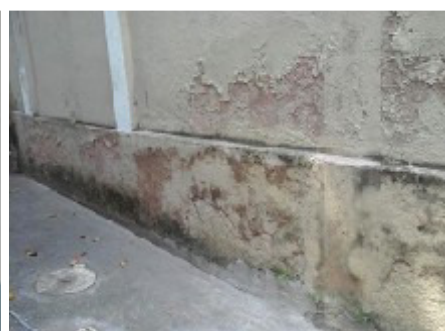
Infiltração - muro (situação sinalizada em 2015)

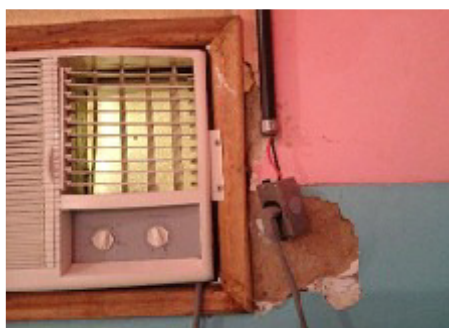
Queda de reboco e fiação exposta – sala 6

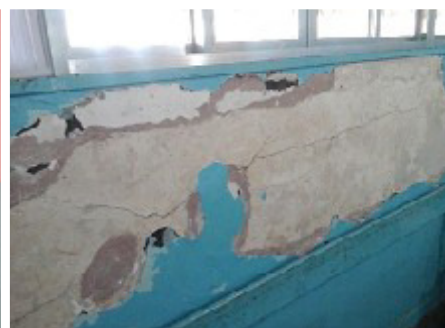
Queda de reboco – sala 7

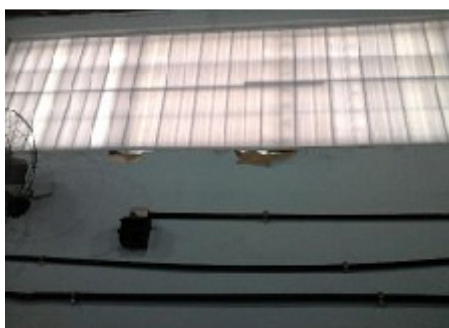
Queda de reboco – sala 9 (situação sinalizada em 2015)

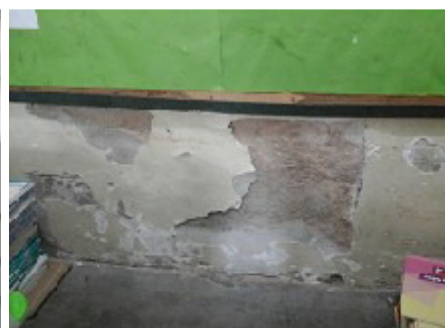
Queda de reboco – sala 12 (situação sinalizada desde 2014)

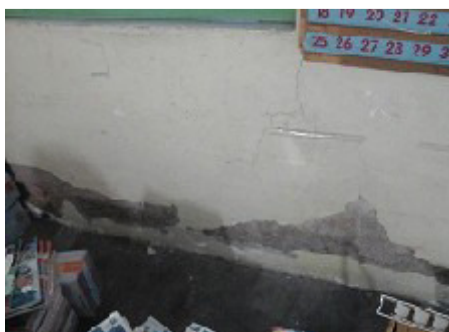
Queda de reboco – sala 12 (situação sinalizada em 2015)

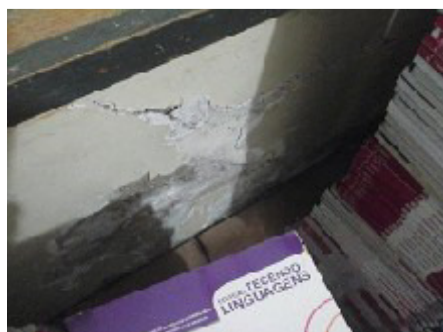
Queda de reboco – sala 12 (situação sinalizada em 2015)

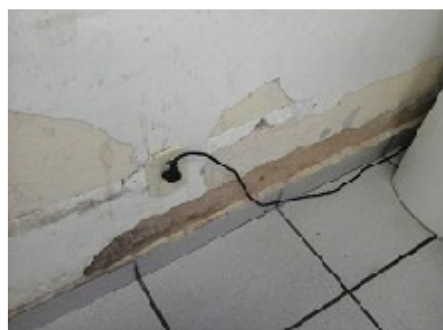
Queda de reboco – sala de estudos

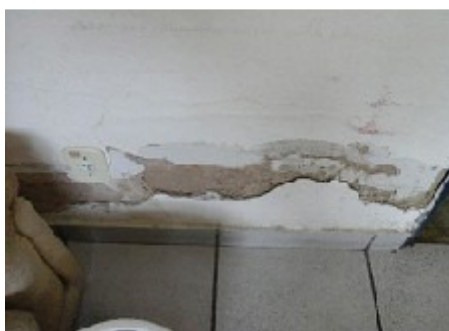
Queda de reboco – sala de estudos (situação sinalizada em 2015)

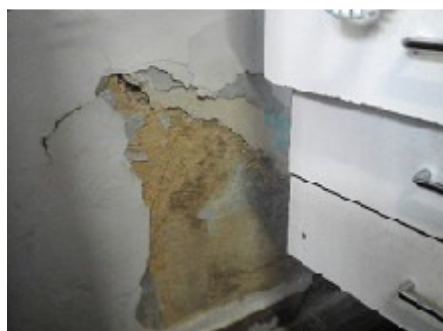
Queda de reboco – secretaria (situação sinalizada em 2015)

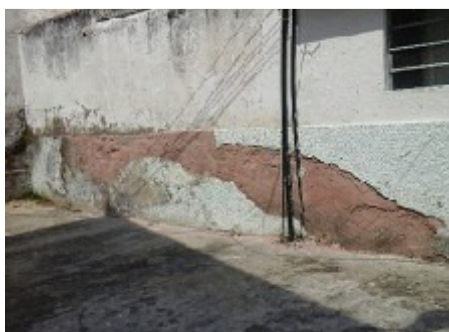
Queda de reboco – área externa

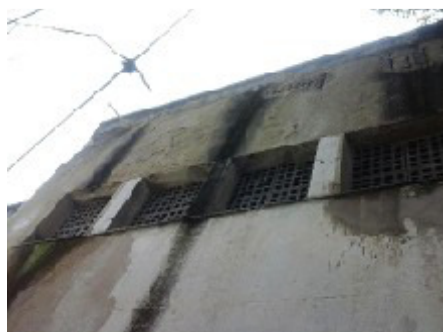
Queda de reboco (situação sinalizada desde 2014) e ferragem exposta - área externa prédio principal

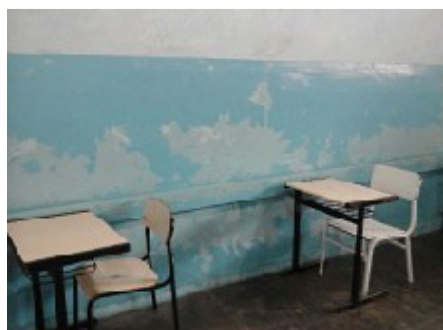
Pintura desgastada – salas de aula (situação sinalizada em 2015)

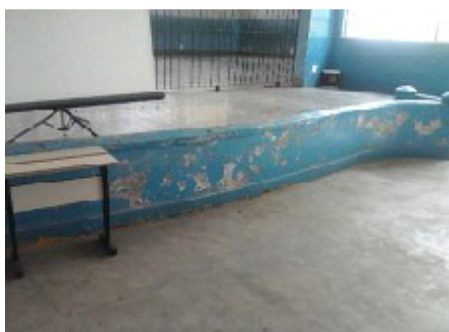
Pintura desgastada - auditório (situação sinalizada desde 2014)

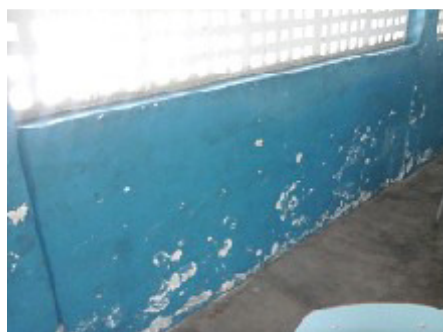
Pintura desgastada – corredor prédio anexo

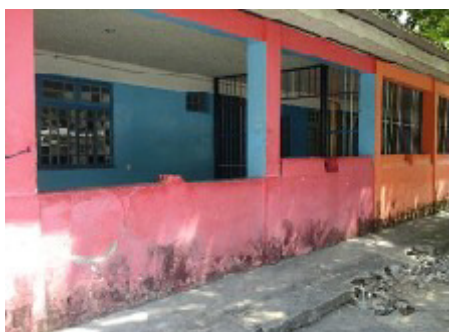
Pintura desgastada – área externa prédio anexo

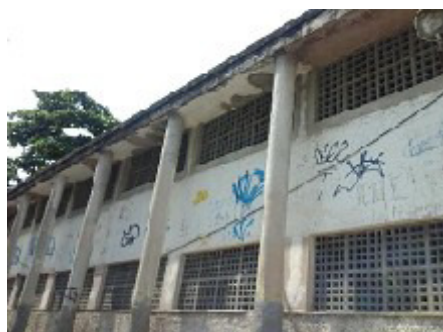
Pintura desgastada e pichações – área externa prédio principal (situação sinalizada desde 2014)

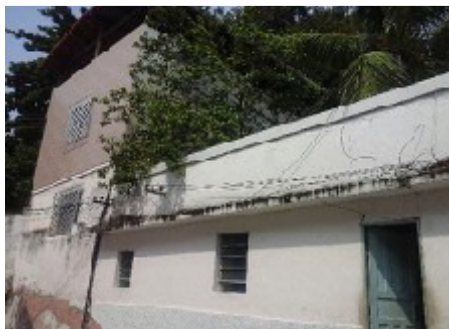
Fiação exposta - área externa

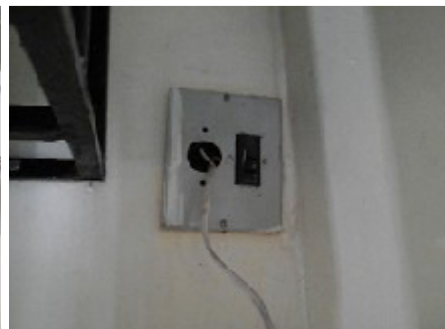
Fiação exposta no aparelho de ar-condicionado – sala 14

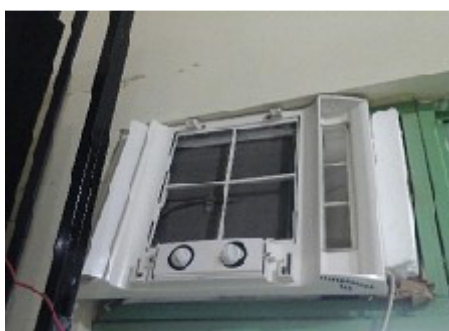
Aparelho de ar-condicionado danificado - sala 14

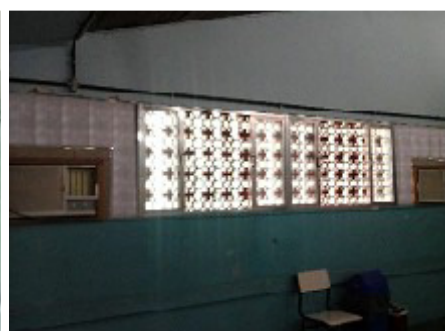
Todos os aparelhos de ar-condicionado com defeito – salas 1, 2 e 6

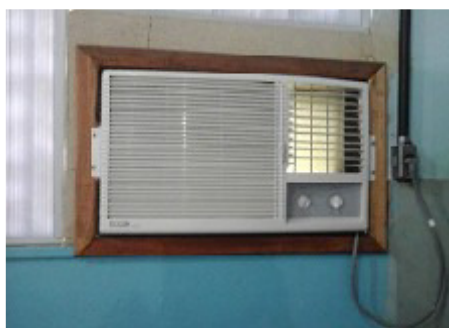
1 Aparelho de ar-condicionado com defeito – salas 3, 4, 5, 7 e 8

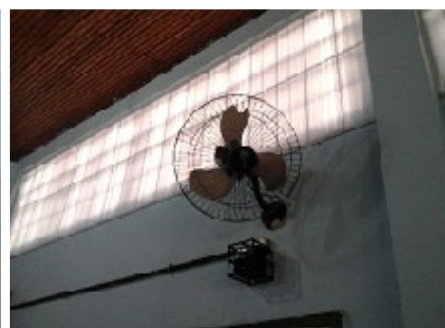
Ventilador com defeito – sala 5

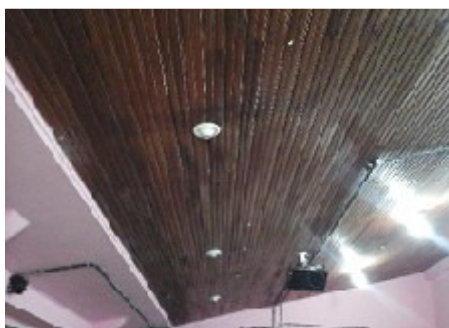
Lâmpadas ausentes/queimadas – diversas salas

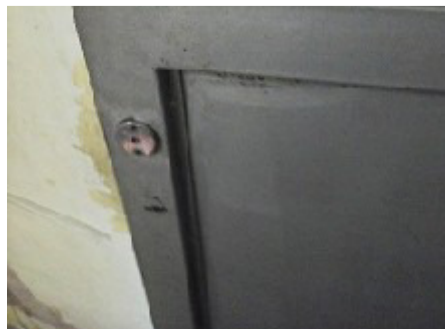
Ausência de maçaneta na porta – salas prédio anexo

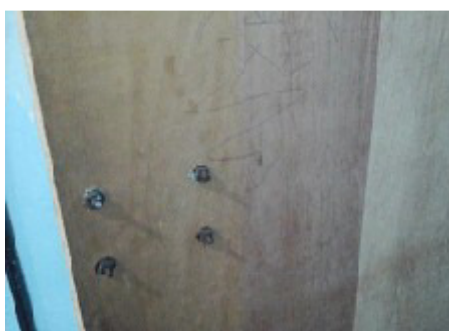
Ausência de maçaneta na porta – salas prédio principal (situação sinalizada em 2015)

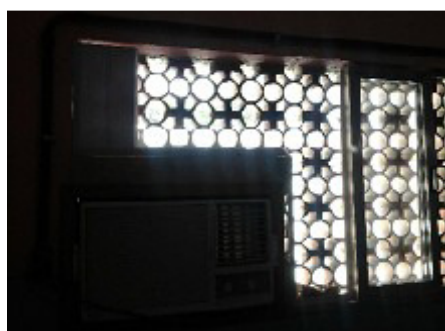
Ausência de vedação (ambiente climatizado) - sala 6

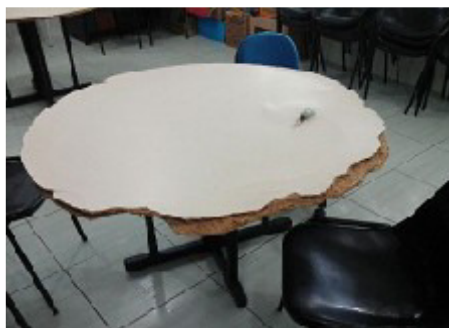
Mesas danificadas – sala de leitura

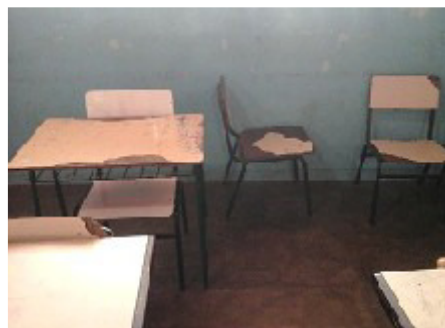
Mobiliário precário (situação sinalizada desde 2014)

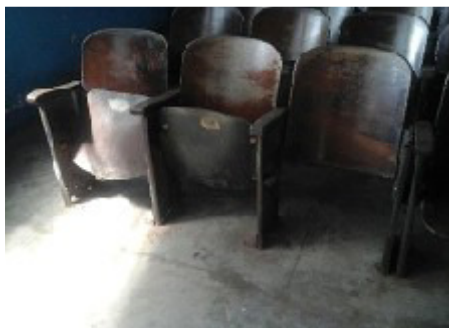
Mobiliário precário - auditório (situação sinalizada desde 2014)

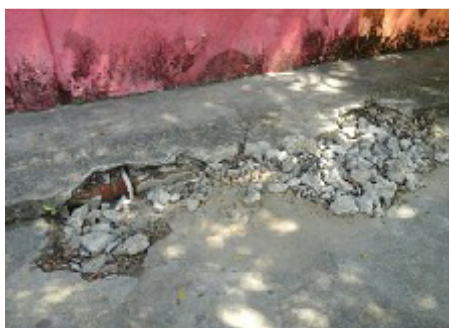
Piso danificado – área externa prédio anexo

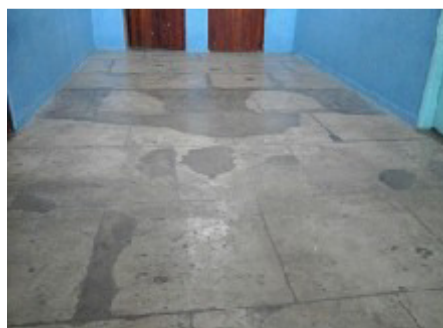
Piso danificado – corredor 1º andar (situação sinalizada desde 2014)

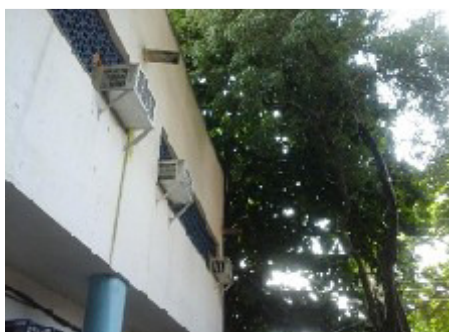
Necessidade de poda de árvore (situação sinalizada em 2015)

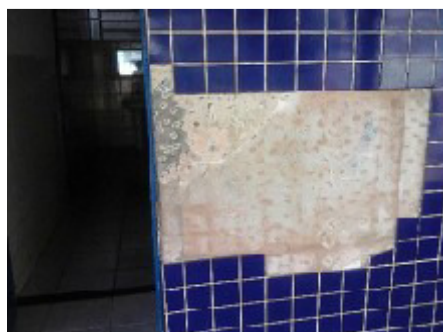
Queda de revestimento – entrada do banheiro feminino (situação sinalizada em 2015)

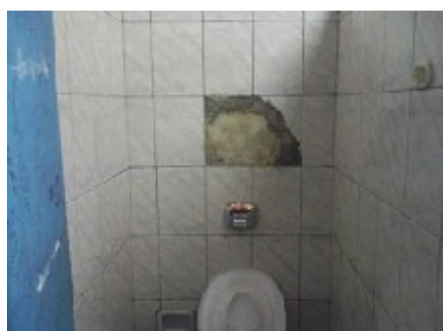
Queda de revestimento - banheiro feminino (situação sinalizada em 2015)

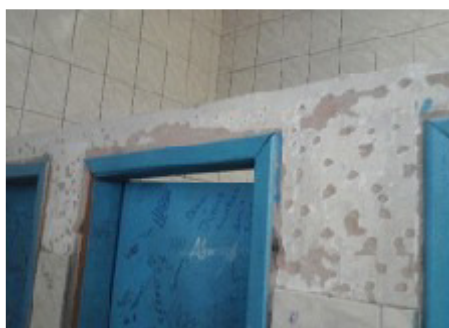
Queda de revestimento - banheiro feminino (situação sinalizada desde 2014)

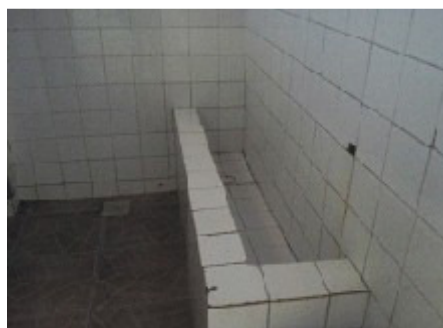
Mictório desativado (situação sinalizada desde 2014)

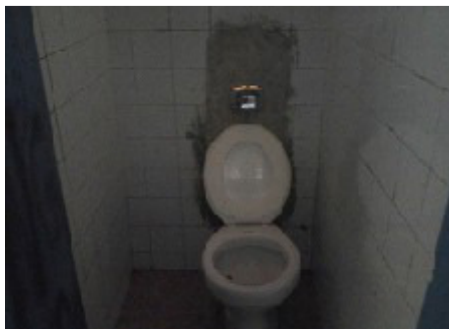
Ausência de revestimento – banheiro masculino

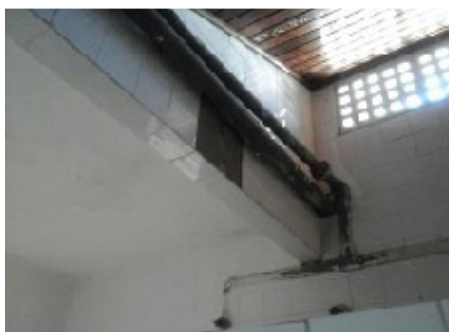
Queda de revestimento – banheiro masculino (situação sinalizada em 2015)

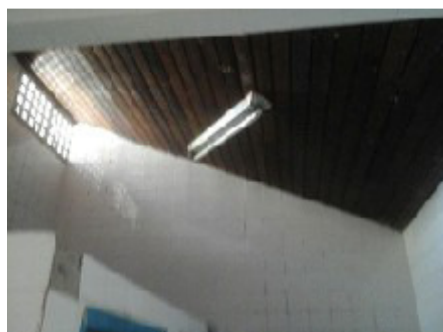
Lâmpadas queimadas – banheiro masculino

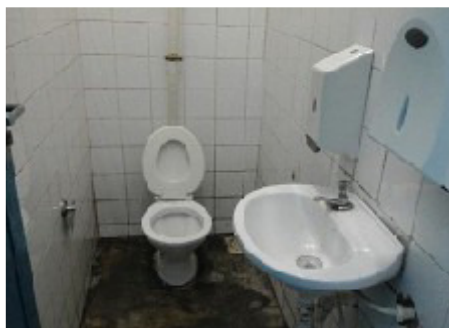
Ausência de água nos banheiros da Educação Infantil - prédio anexo

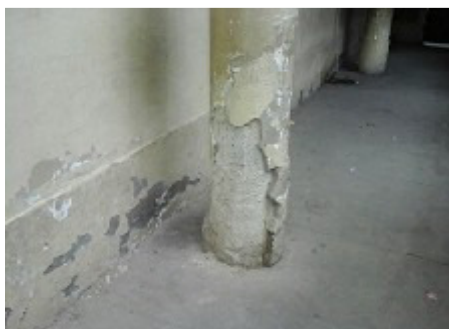
Queda de reboco – coluna fachada principal (situação sinalizada em 2015)

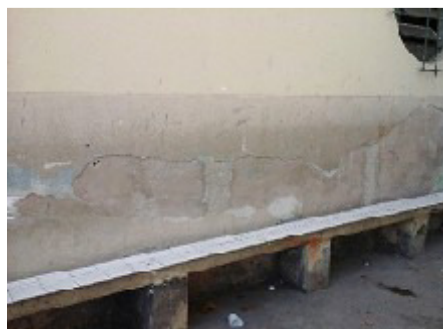
Queda de reboco – área externa (situação sinalizada em 2015)
