Versa o presente sobre Relatório do Programa de Visitas realizado nas Escolas que compõem a 4ª e a 11ª Coordenadorias Regionais de Educação (CREs) da Rede Municipal de Ensino – exercício 2016. As visitas ocorreram no período de março a abril de 2016.

**4ª e 11ª CREs - Bancários, Benfica, Bonsucesso, Brás de Pina, C. Universitária, Cocotá, Cordovil, Freguesia, Galeão, Ilha do Fundão, Ilha do Governador, Itacolomi, Jardim América, J. Carioca, J. Guanabara, Guarabu, Manguinhos, Manguinhos – Bonsucesso, Moneró, Olaria, Parada de Lucas, Penha, Penha Circular, Pitangueiras, Portuguesa, Praça da Bandeira, Praça Do Carmo/Penha, Ramos, Vigário Geral, Vila da Penha, Vila do João / Maré, Tauá, Tubiacanga e Zumbi.**

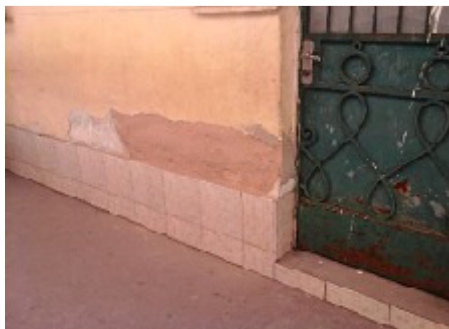
Queda de reboco – área externa prédio principal

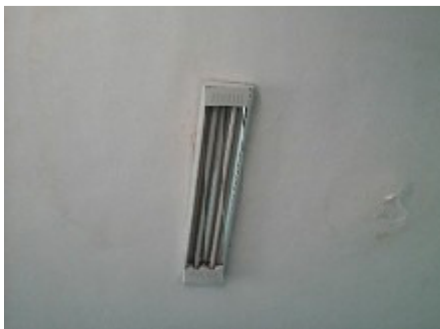
Pintura desgastada decorrente de infiltração sanada, conforme informado pela Direção – corredor 1º andar prédio principal próximo ao laboratório de informática

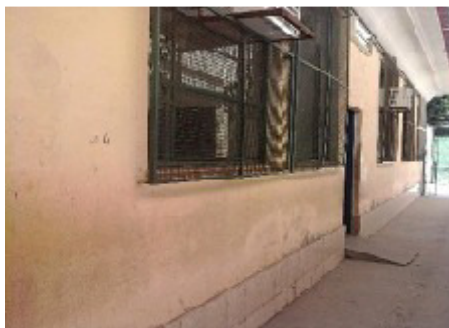
Pintura desgastada - área externa prédio principal

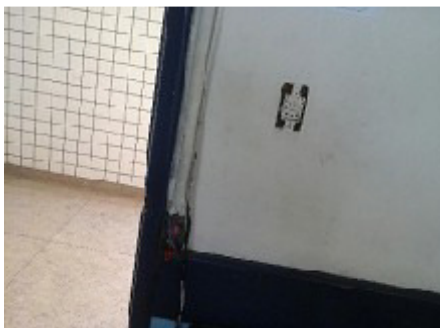
Fiação exposta – sala 3

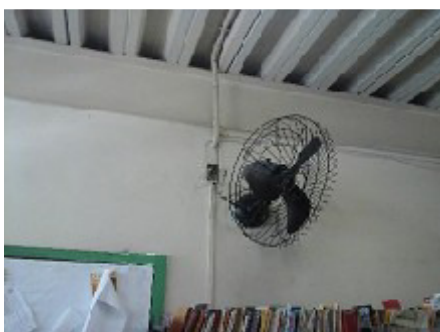
Único ventilador existente com defeito e com fiação exposta – sala de leitura

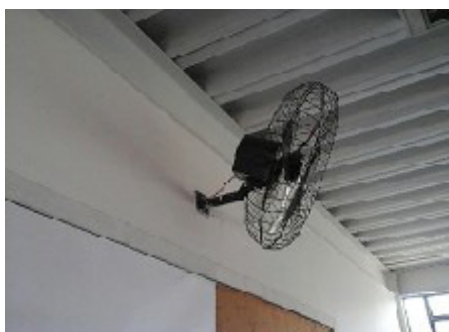
Ventilador com defeito e com fiação exposta – sala 8

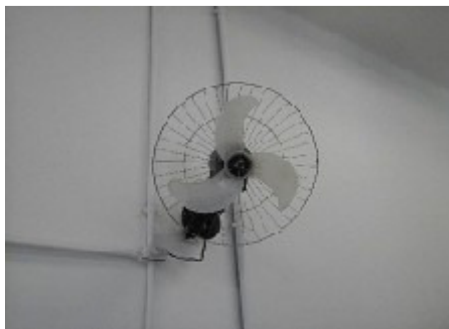
Ventilador com defeito – diversas salas e auditório

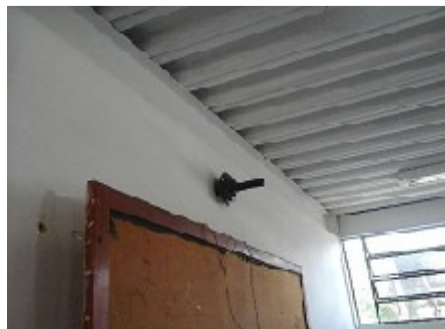
Ausência de 1 ventilador – sala 3, 5, 7 e 11

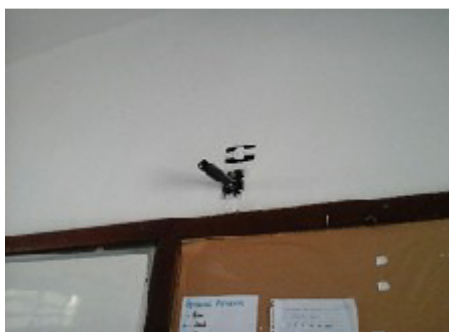
Ausência de 2 ventiladores – sala 14

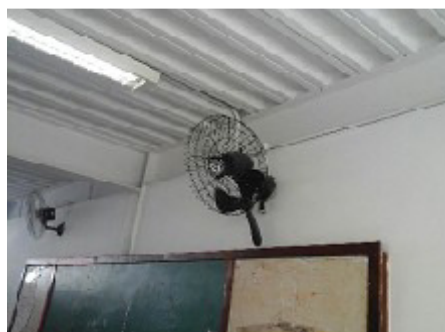
Ventilador danificado – sala 4

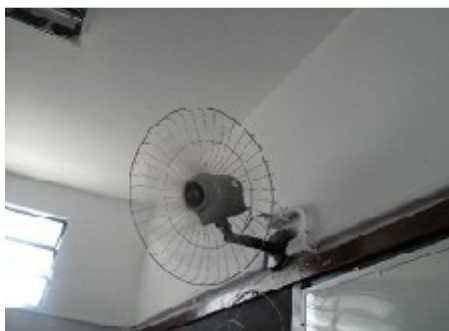
Ausência de grade de proteção no ventilador – sala 14

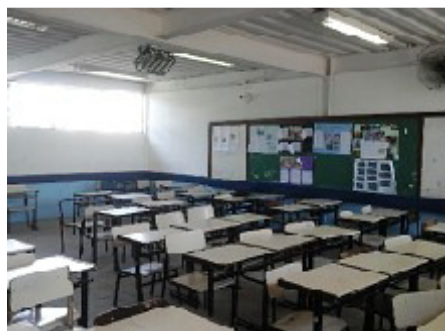
Ausência de aparelho de ar-condicionado - salas 1 a 9 (prédio anexo 2). Situação sinalizada em 2015.

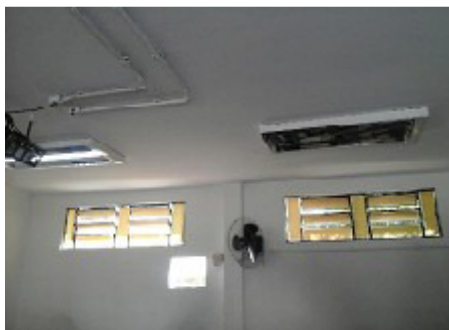
Ausência de aparelho de ar-condicionado – sala 12 (situação sinalizada em 2015)

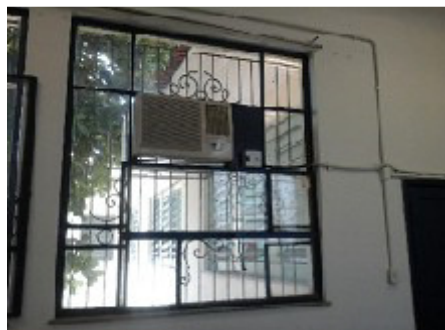
Aparelhos de ar-condicionado desligados devido à necessidade de revisão da parte elétrica (redistribuição interna e aumento de carga elétrica), conforme informado pela Direção – salas 10, 11 e 15 a 21

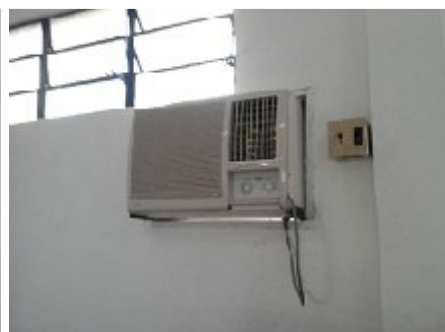
Aparelho de ar-condicionado com defeito – sala 14

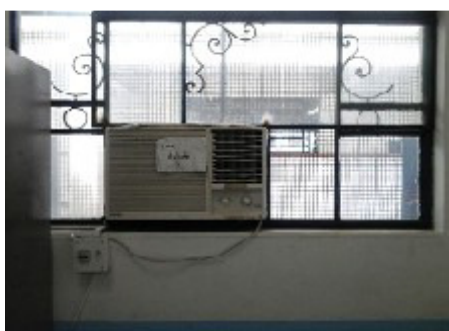
Aparelho de ar-condicionado com defeito – sala 24 (antiga sala 25). Situação sinalizada em 2015.

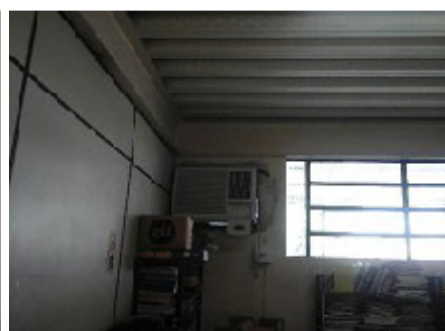
Aparelho de ar-condicionado com defeito – sala de leitura

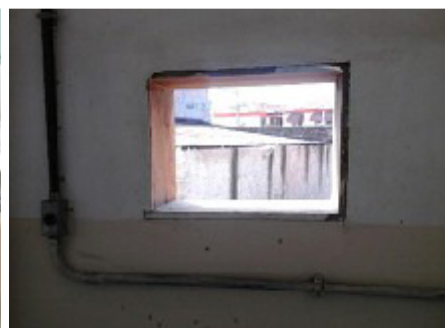
Ausência de aparelho de ar-condicionado - sala do agente de Educação Especial

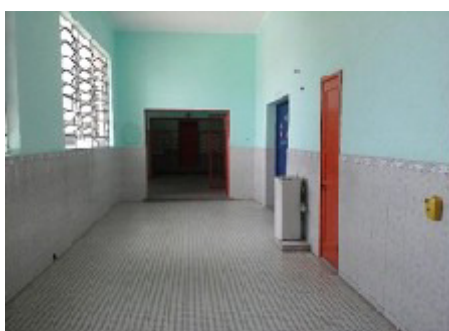
Ausência de extintor de incêndio nos corredores – corredor 1º andar prédio principal (situação sinalizada desde 2014)

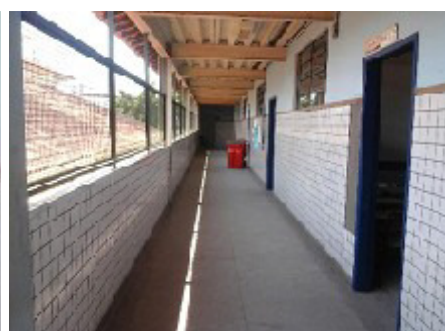
Ausência de extintor de incêndio nos corredores – prédio anexo 2 (situação sinalizada desde 2013)

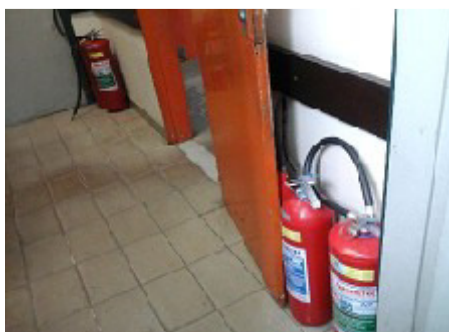
Extintores de incêndio armazenados num mesmo local (acesso à secretaria)

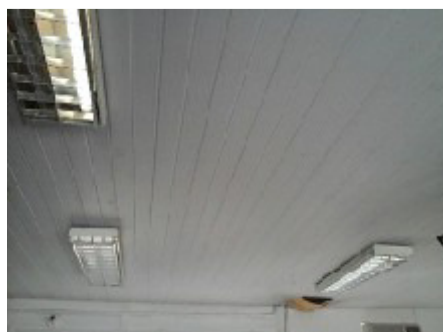
Lâmpadas ausentes/queimadas – diversas salas

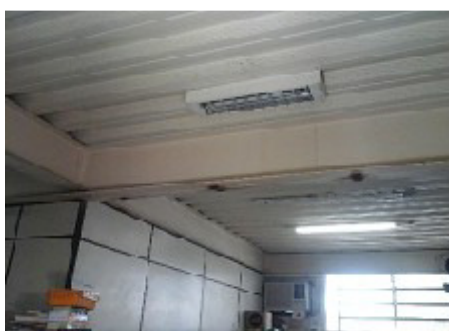
Lâmpadas queimadas – sala de leitura

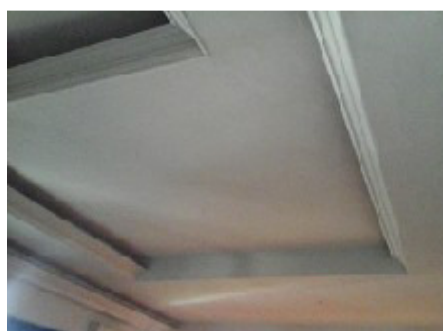
Lâmpadas queimadas – auditório

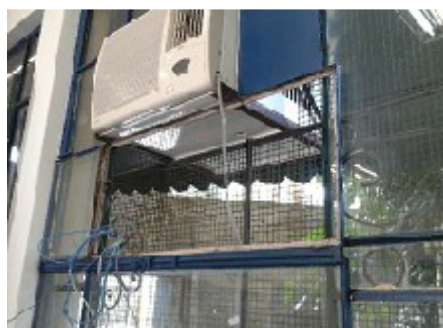
Ausência de vidro no basculante – salas 4, 5, 9, 17, 23 e 24

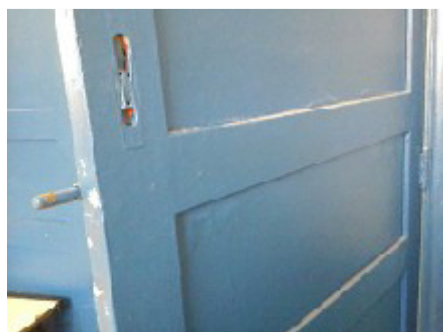
Ausência de maçaneta na porta – diversas salas (situação sinalizada em 2015)

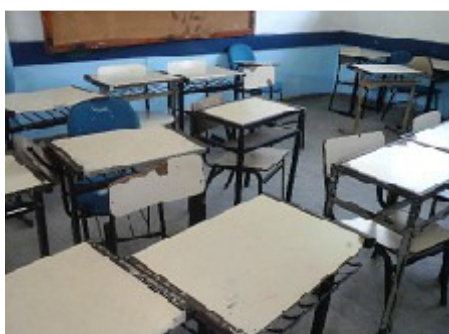
Mobiliário precário - salas do prédio anexo 2

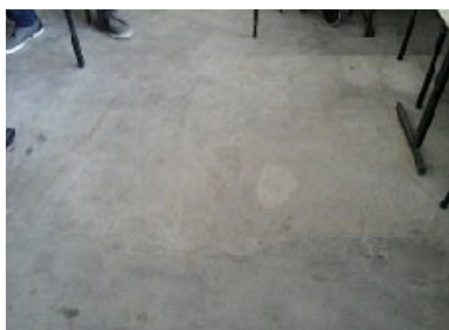
Piso danificado – sala 16 (situação sinalizada em 2015)

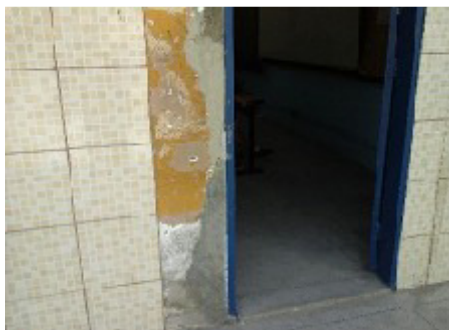
Queda de revestimento – entrada da sala 14 (situação sinalizada desde 2014)

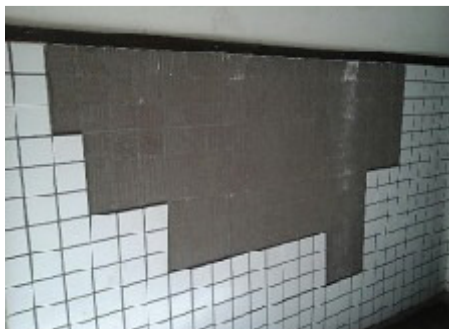
Queda de revestimento – térreo prédio anexo 2

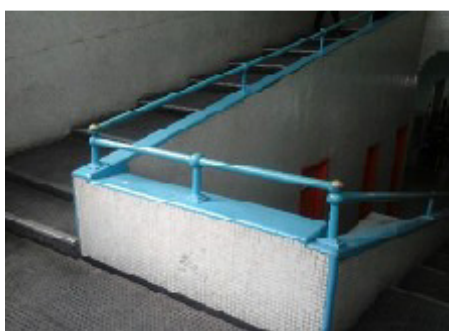
Guarda-corpo com altura inadequada, situação que pode ocasionar acidentes – acesso ao 1º andar prédio principal (situação sinalizada desde 2013)

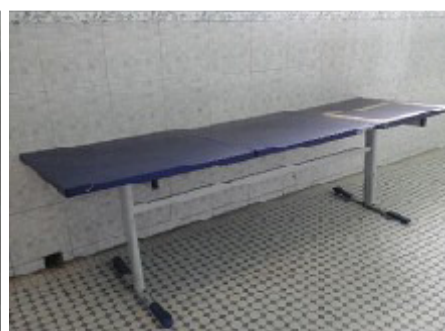
Mesa danificada armazenada no corredor 1º andar prédio principal

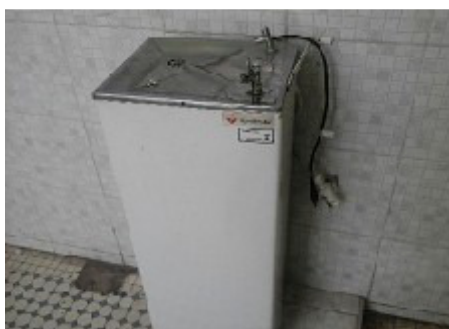
Bebedouro com defeito – corredor 1º andar prédio principal (situação sinalizada em 2015)

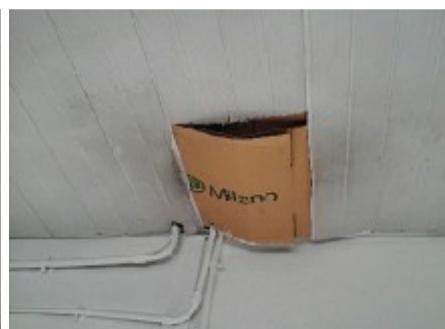
Forro danificado – sala 16 (situação sinalizada em 2015)

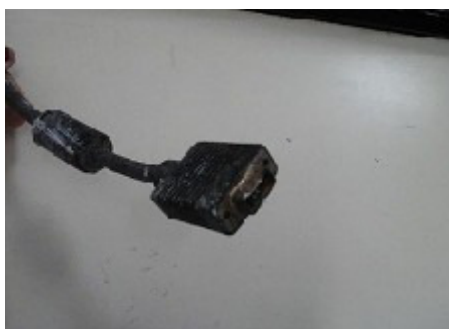
Plugue para uso do projetor danificado – sala 12

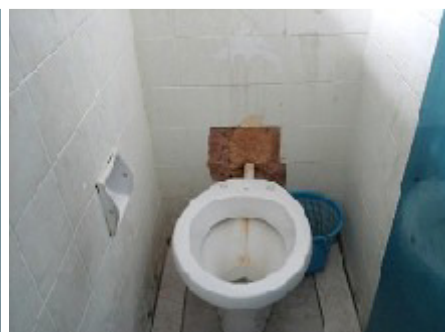
Ausência de acabamento – banheiro feminino corredor das salas 22 a 24

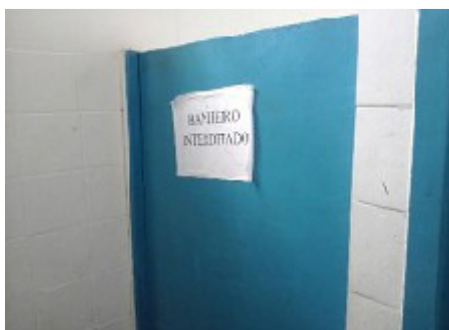
Boxe interditado – banheiro feminino corredor das salas 22 a 24

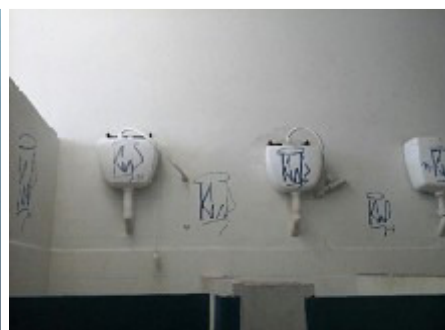
Pichações – banheiro masculino corredor das salas 22 a 24

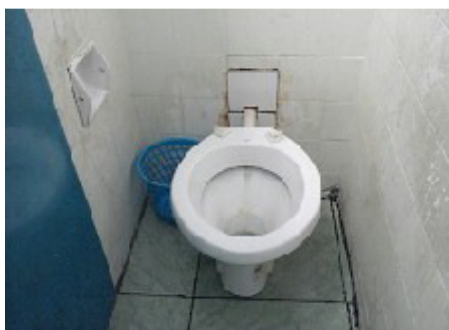
Ausência de assento sanitário em todos boxes em uso e descargas com defeito (descendo água sem parar) – banheiro masculino corredor das salas 22 a 24

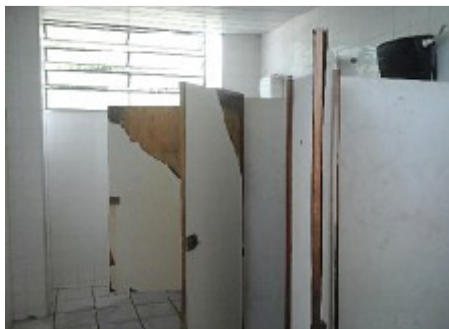
Portas danificadas - banheiro feminino prédio anexo 2

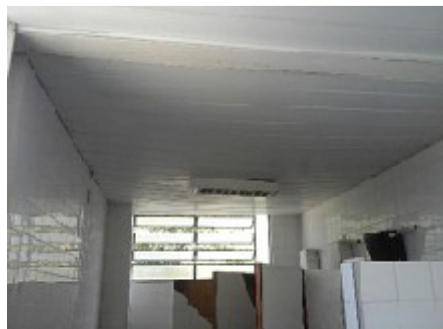
Lâmpadas queimadas - banheiro feminino prédio anexo 2

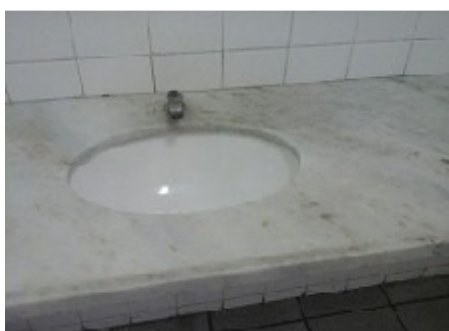
Torneira danificada - banheiro masculino prédio anexo 2

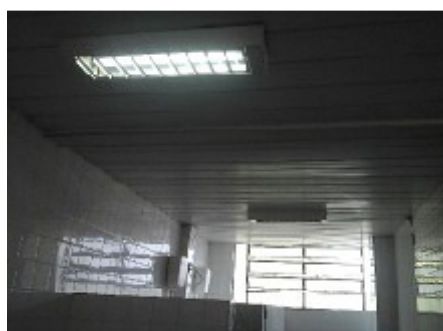
Lâmpadas queimadas - banheiro masculino prédio anexo 2

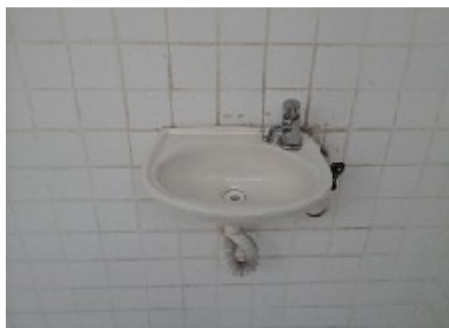
Ausência de barras de apoio junto ao lavatório – banheiro para portador de necessidades especiais

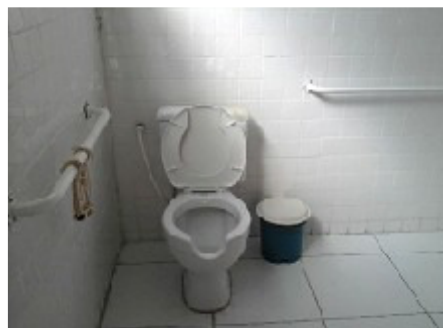
Ausência de barra de apoio junto à bacia sanitária no fundo – banheiro para portador de necessidades especiais

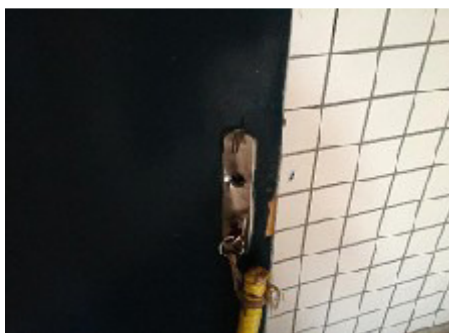
Ausência de maçaneta na porta – banheiro para portador de necessidades especiais

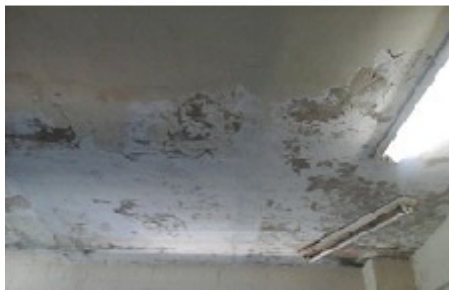
Infiltração decorrente de problemas no telhado, conforme informado pela Direção – sala do Mais Educação (antiga sala de recursos). Situação sinalizada desde 2013.

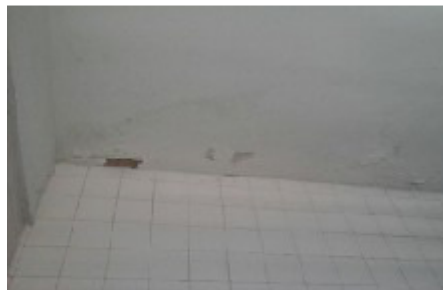
Infiltração decorrente de problemas no telhado, conforme informado pela Direção – laboratório de ciências (situação sinalizada desde 2013)

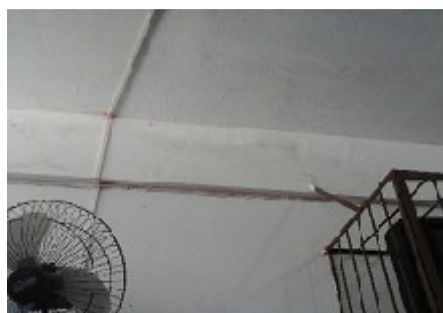
Infiltração decorrente de problemas no telhado, conforme informado pela Direção – sala de leitura (situação sinalizada desde 2013)

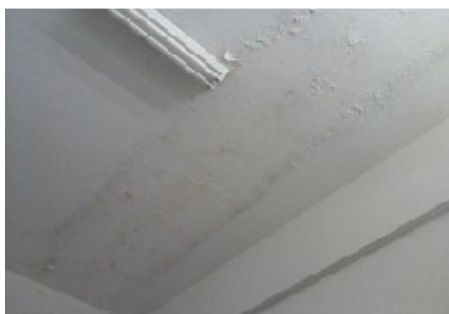
Infiltração decorrente de problemas no telhado, conforme informado pela Direção – sala de leitura

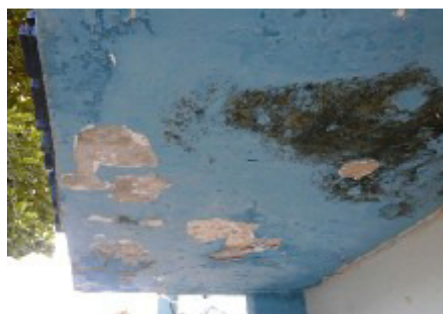
Infiltração – marquise na entrada da Unidade (situação sinalizada em 2015)

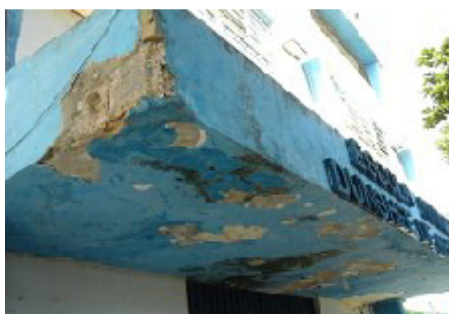
Infiltração e queda de reboco – marquise na entrada da Unidade

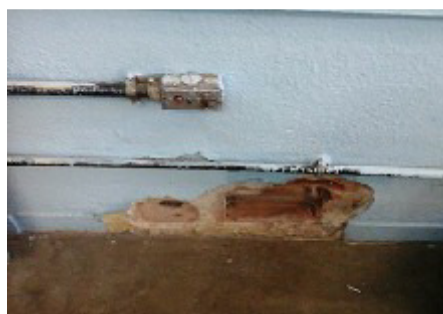
Queda de reboco – sala 7 (situação sinalizada desde 2013)

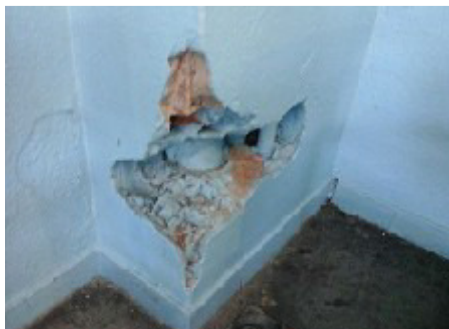
Queda de reboco – sala 8

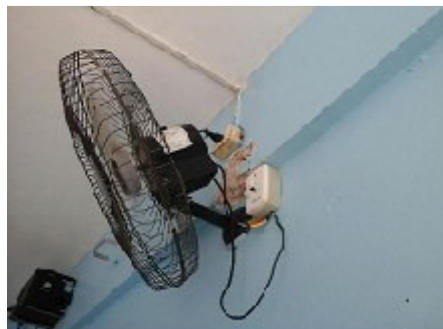
Queda de reboco – sala 11 (situação sinalizada em 2015)

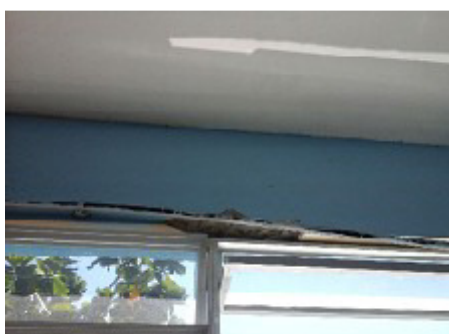
Queda de reboco – sala 12

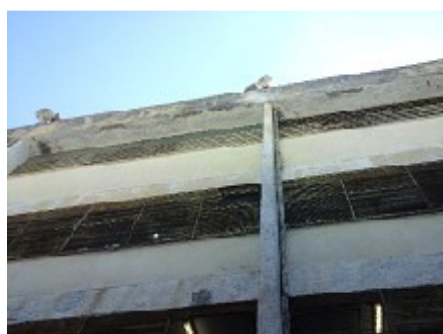
Queda de reboco com ferragem exposta – área externa fundos (situação sinalizada desde 2013)

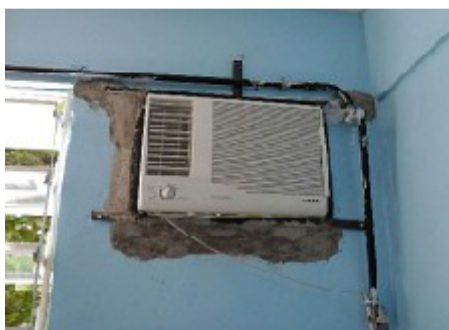
Ausência de acabamento – salas 4 e 10

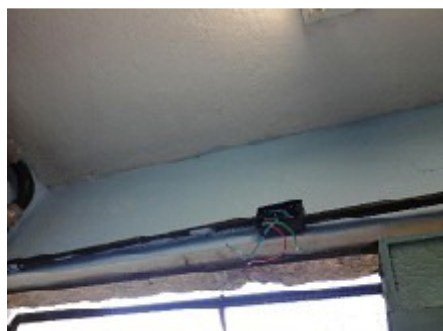
Fiação da distribuição elétrica interna para uso dos aparelhos de ar-condicionado exposta – sala 2

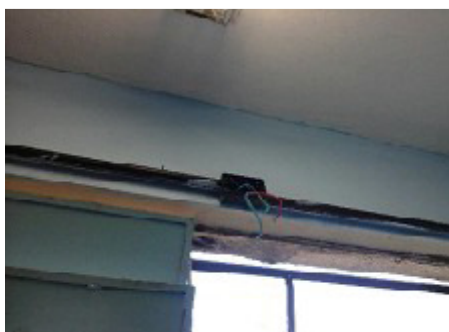
Fiação da distribuição elétrica interna para uso dos aparelhos de ar-condicionado exposta – sala 3

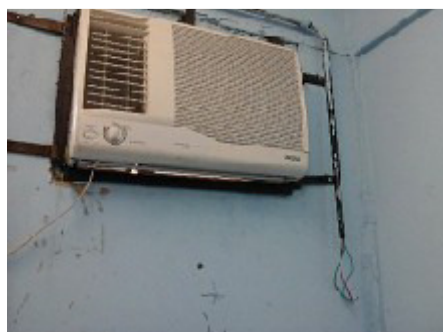
Fiação da distribuição elétrica interna para uso dos aparelhos de ar-condicionado exposta – sala 4

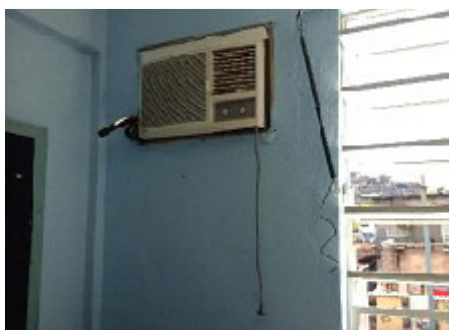
Fiação da distribuição elétrica interna para uso dos aparelhos de ar-condicionado exposta – sala 5

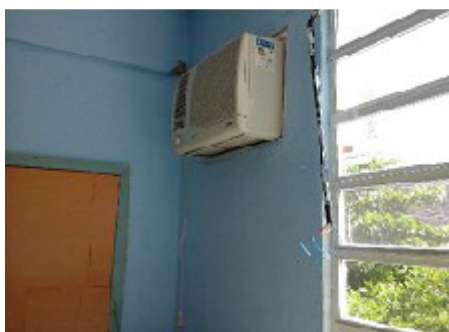
Fiação da distribuição elétrica interna para uso dos aparelhos de ar-condicionado exposta – sala 11

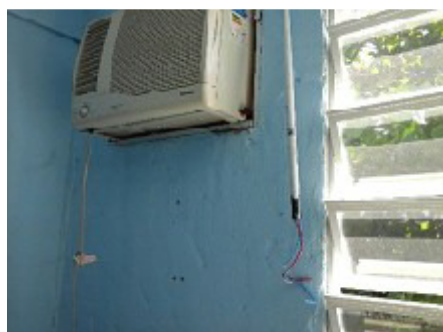
Fiação da distribuição elétrica interna para uso dos aparelhos de ar-condicionado exposta – sala 12

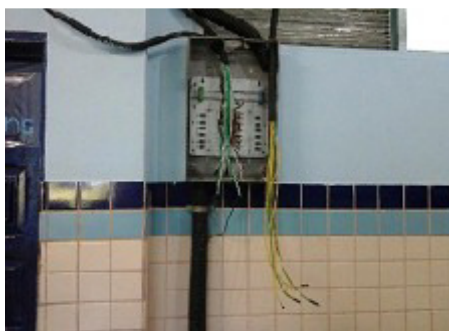
Fiação exposta – corredor 1º andar

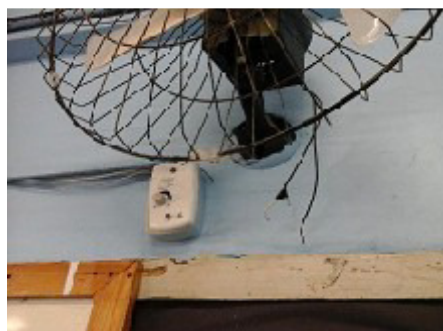
Ventilador com defeito e com fiação exposta – sala 3

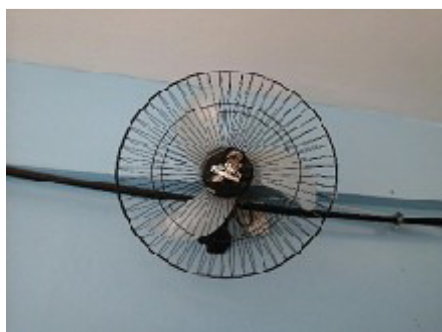
Ventilador com defeito – salas 9 e 11 e sala de leitura

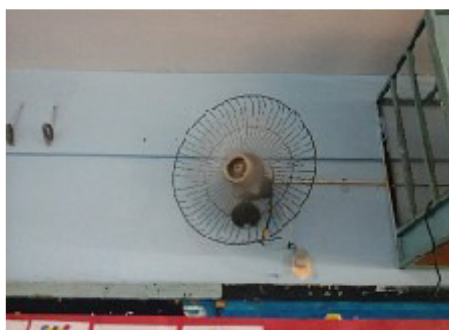
Ausência de grade de proteção no ventilador – salas 2, 4 e 9

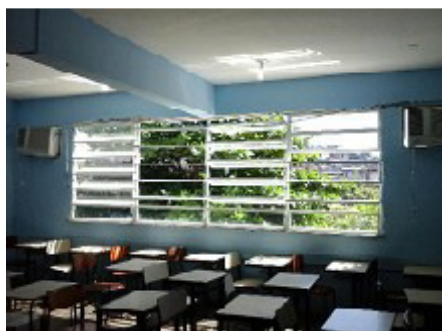
Aparelhos de ar-condicionado desligados devido à necessidade de revisão da parte elétrica (redistribuição interna e aumento de carga elétrica), conforme informado pela Direção – salas 4, 5, 6, 7, 8, 10, 11 e 12

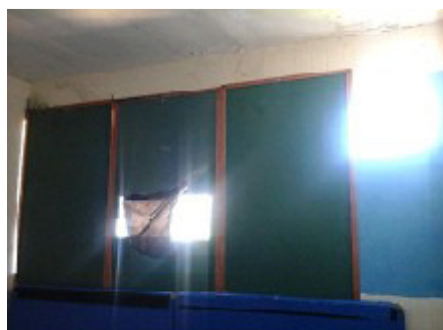
Ausência de janela (quadros sendo utilizados para vedar a parede) – sala do Mais Educação (antiga sala de recursos)

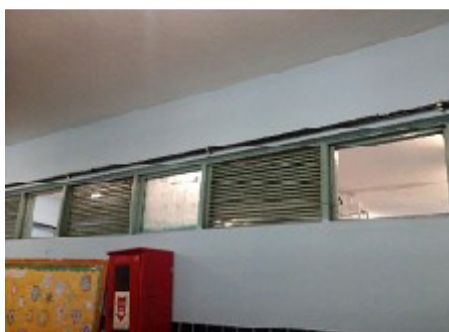
Ausência de vidro – corredor 1º andar (situação sinalizada em 2015)

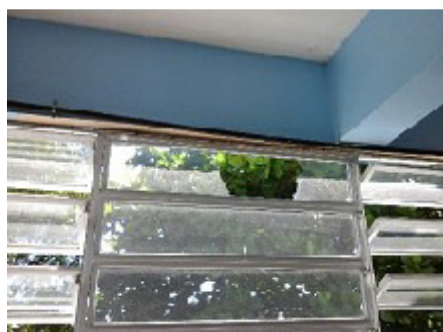
Vidros danificados/ausentes no basculante – diversas salas

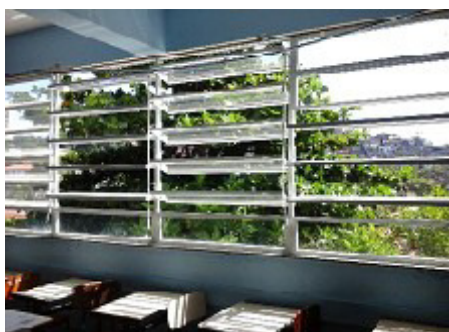
Ausência de grade/tela de proteção – diversas salas (situação sinalizada desde 2014)

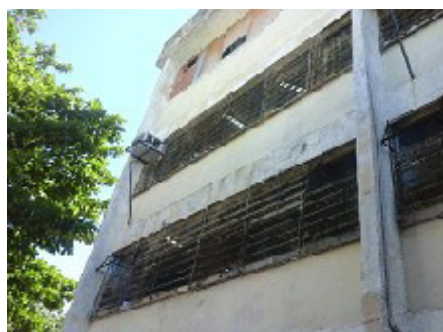
Grades de proteção danificadas - salas 1 e 4 (situação sinalizada desde 2013)

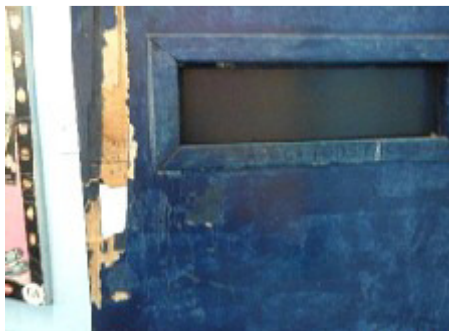
Porta danificada – salas 2 e 3

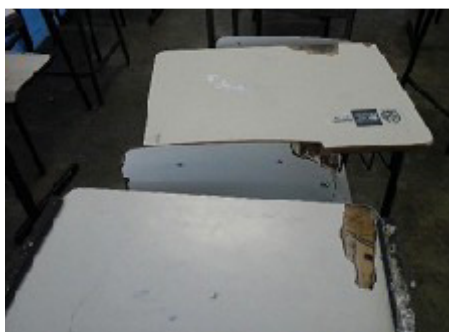
Mobiliário precário – salas do 2º andar

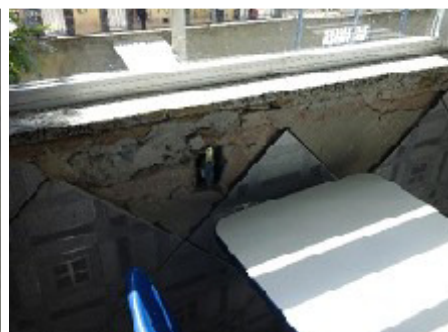
Queda de revestimento – sala 6 (situação sinalizada desde 2014)

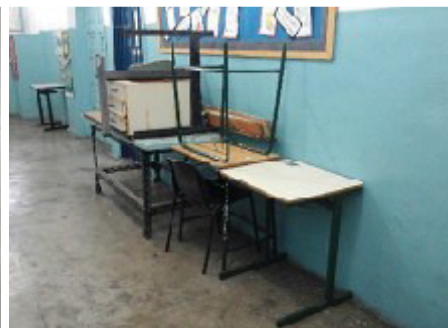
Mobiliário armazenado no corredor da Unidade – 3º andar

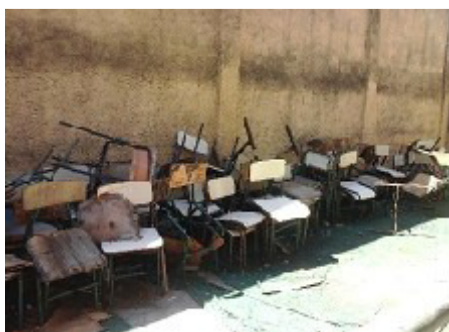
Material armazenado ao ar livre – lateral à quadra

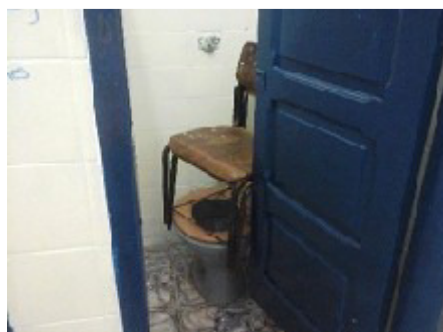
Boxes interditados (3 boxes) - banheiro masculino térreo

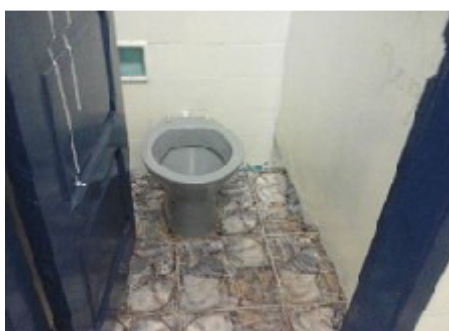
Ausência de assento sanitário (1 boxe) – banheiro masculino térreo

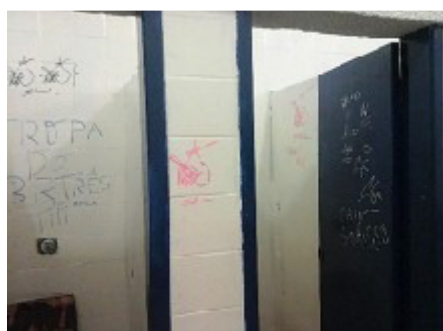
Pichações – banheiro masculino térreo

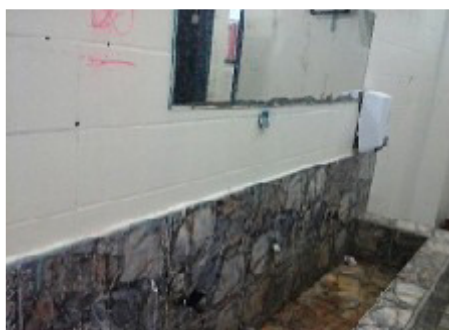
Ausência de torneira – banheiros masculino e feminino térreo

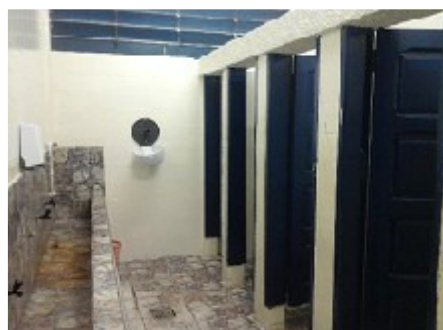
Ausência de banheiro adaptado para portadores de necessidades especiais

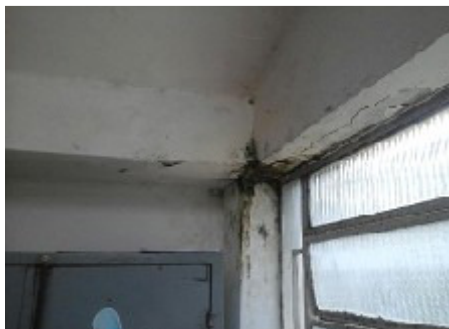
Infiltração recorrente (situação sinalizada em 2013) – sala 5

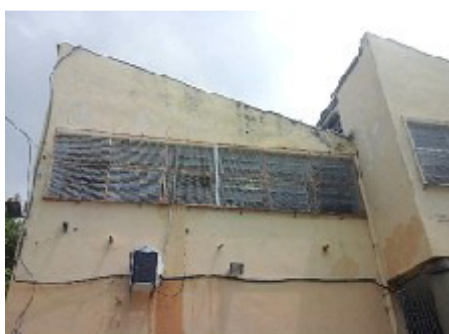
Pintura desgastada – área externa

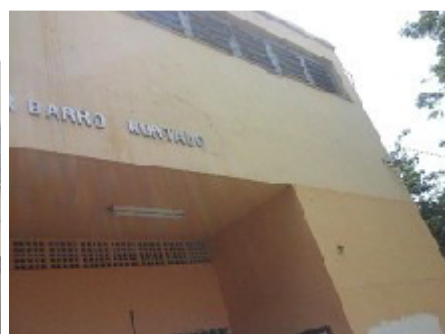
Pintura desgastada – área externa

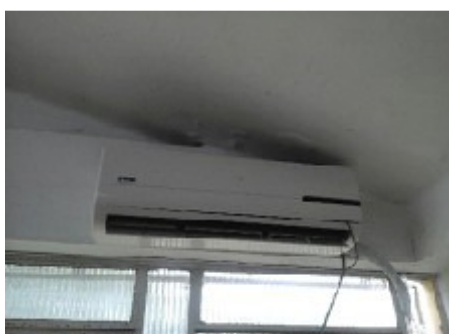
Único aparelho de ar-condicionado existente com defeito – salas 1, 6, 7 e 9

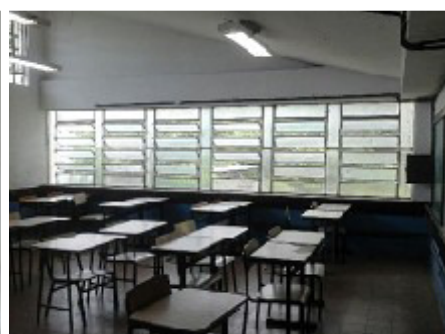
Ausência de aparelho de ar-condicionado – sala 2

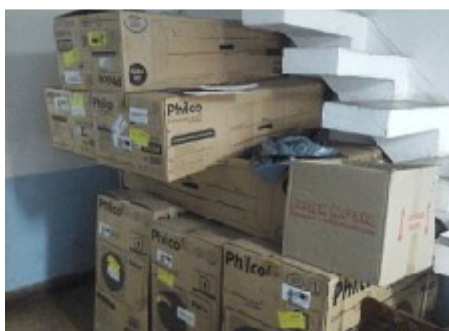
Aparelhos de ar-condicionado armazenados no gabinete

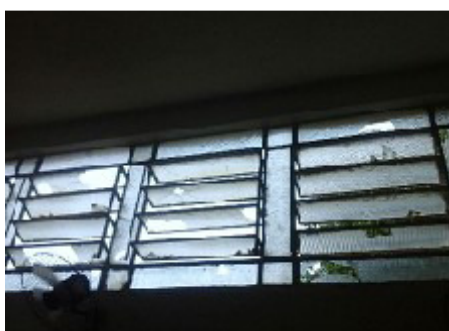
Basculantes danificados – diversas salas

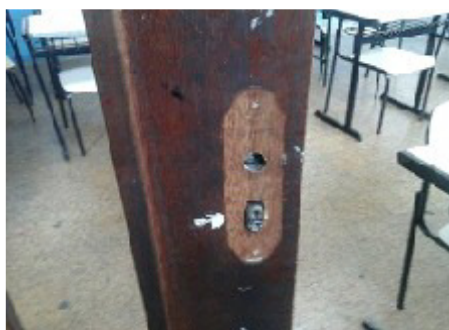
Porta danificada – sala 2

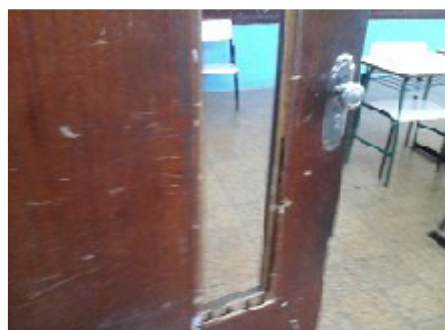
Ausência de maçaneta na porta – sala 6

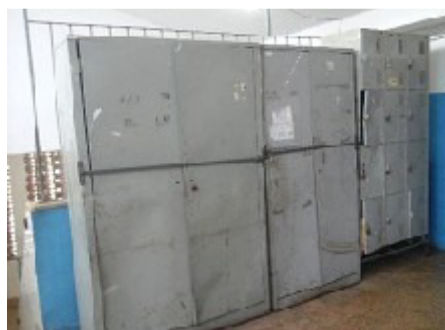
Mobiliário danificado

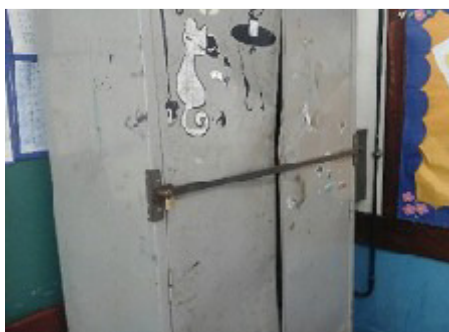
Armários danificados - corredor 1º andar

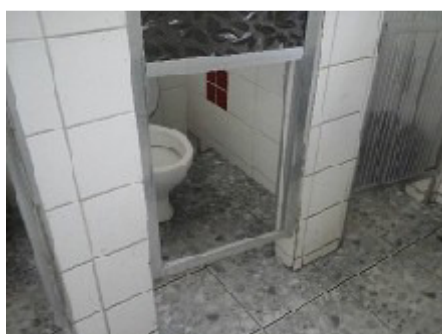
Ausência de assento sanitário (2 boxes) – banheiro feminino térreo

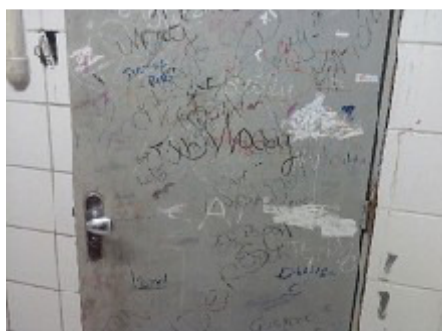
2 Boxes sendo utilizados para guarda de material de limpeza – banheiro feminino térreo

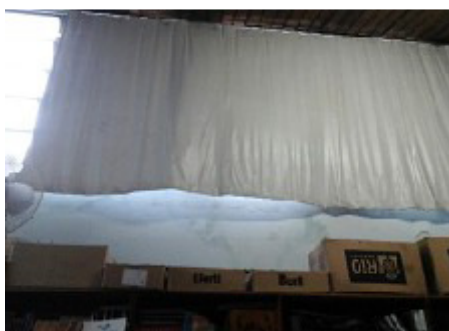
Infiltração – sala de leitura (situação sinalizada em 2015)

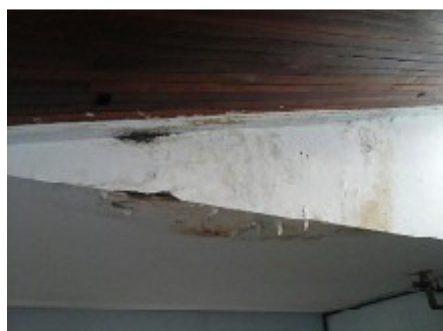
Infiltração – acesso ao 1º andar (situação sinalizada em 2015)

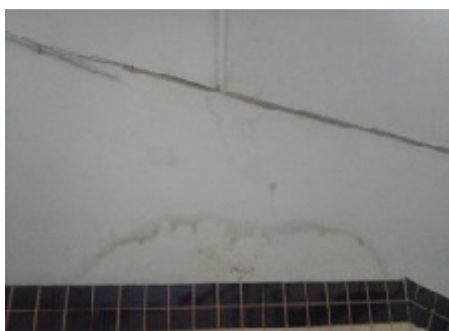
Infiltração - acesso ao 1º andar

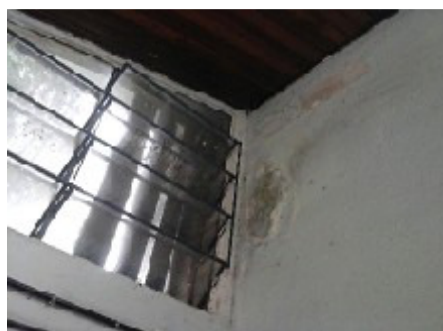
Infiltração - sala 1 (situação sinalizada em 2015)

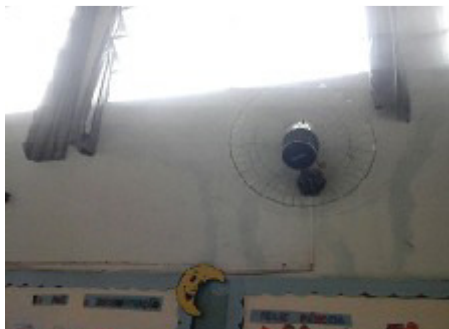
Infiltração - sala 5 (situação sinalizada em 2015)

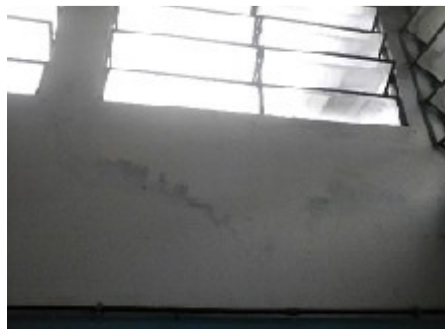
Infiltração - sala 7 (situação sinalizada em 2015)

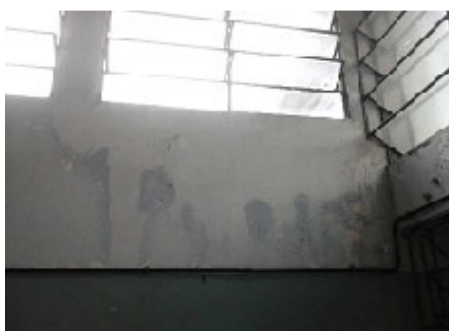
Infiltração - sala 8 (situação sinalizada em 2015)

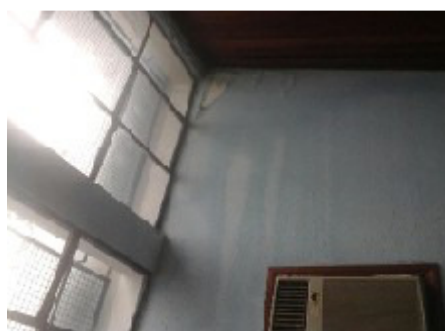
Infiltração - sala 13 (situação sinalizada em 2015)

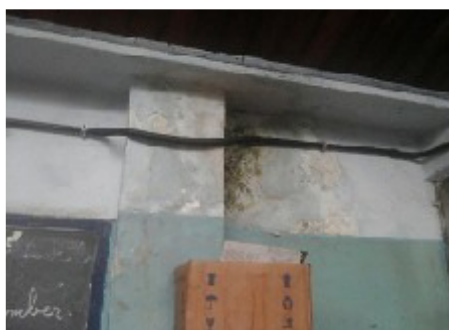
Infiltração - sala 17 (situação sinalizada em 2015)

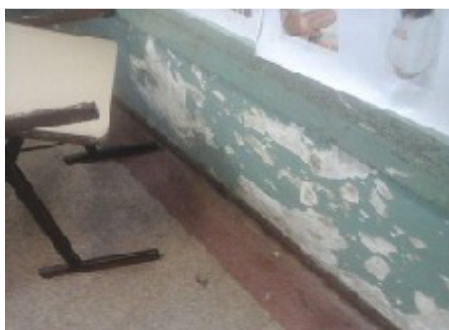
Queda de reboco - sala 15

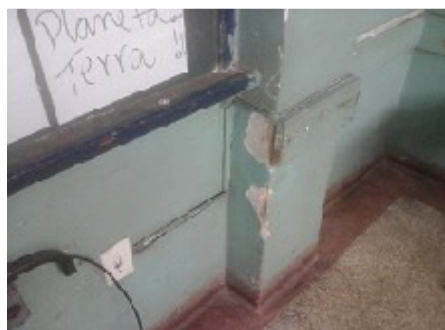
Queda de reboco - sala 15

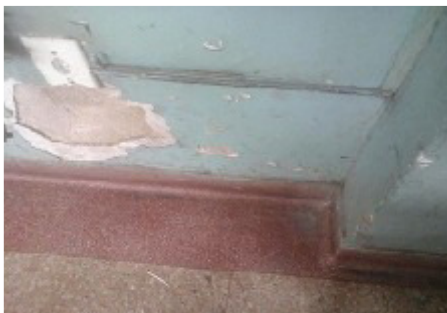
Queda de reboco - sala 16

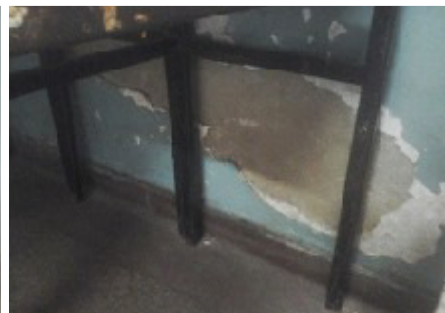
Queda de reboco - sala 17 (situação sinalizada em 2015)

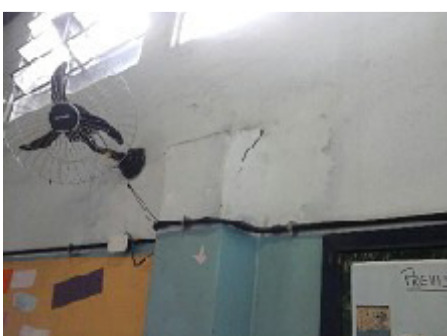
Rachadura - sala 1 (situação sinalizada em 2015)

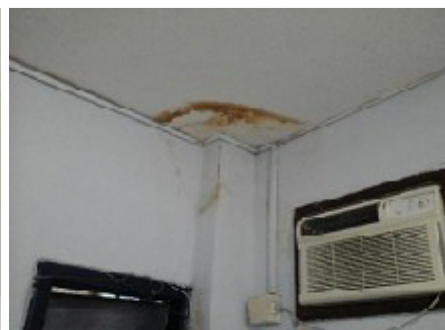
Pintura desgastada decorrente de infiltração sanada, conforme informado pela Direção – sala da Direção (situação sinalizada em 2015)

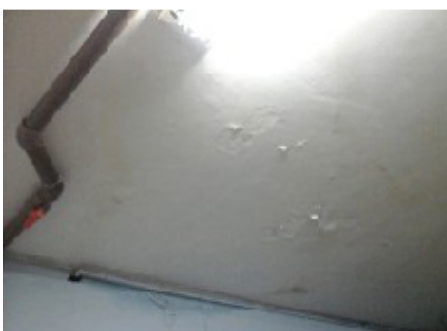
Pintura desgastada decorrente de infiltração sanada, conforme informado pela Direção – térreo próximo ao banheiro (situação sinalizada em 2015)

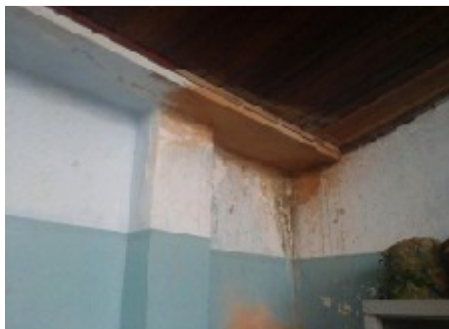
Ausência de acabamento (pintura) – sala 14

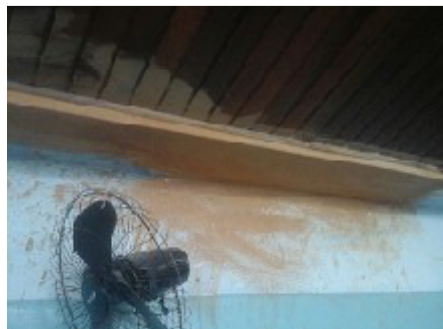
Ausência de acabamento (pintura) – sala 14

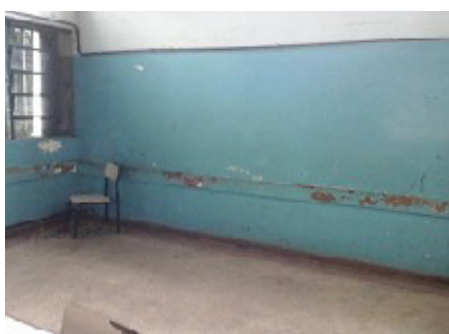
Pintura desgastada – diversas salas (situação sinalizada desde 2013)

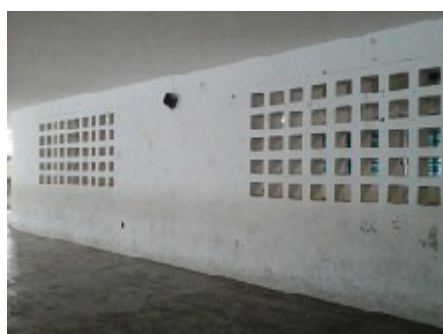
Pintura desgastada - pátio (situação sinalizada em 2015)

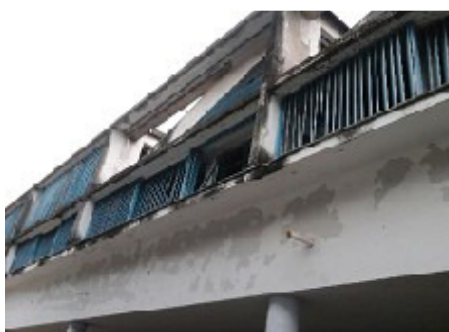
Pintura desgastada - área externa (situação sinalizada desde 2013)

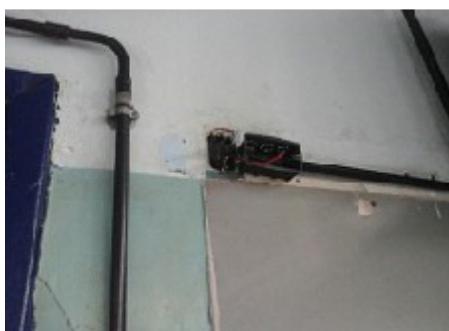
Fiação exposta – sala 10 (situação sinalizada em 2015)

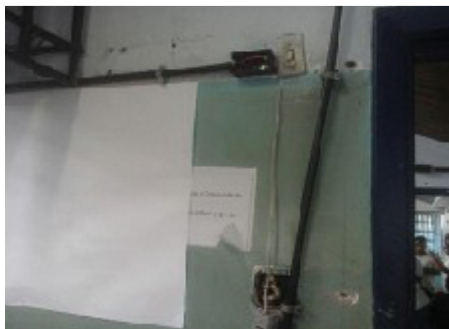
Fiação exposta – sala 15 (situação sinalizada desde 2014)

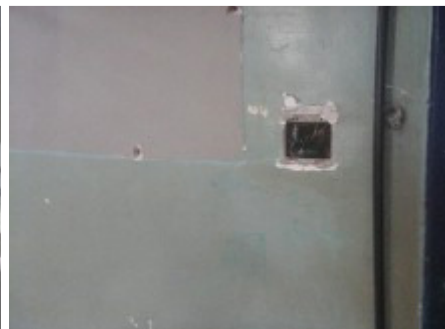
Fiação exposta - sala 16 (situação sinalizada em 2015)

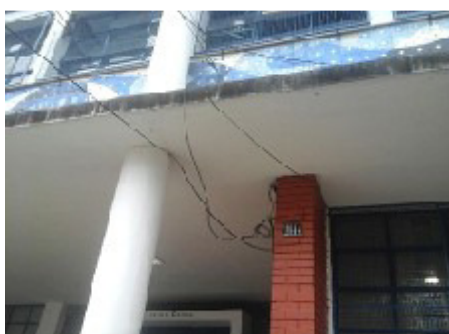
Fiação exposta – área externa (situação sinalizada desde 2013)

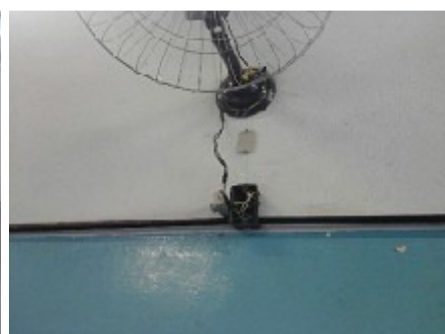
Fiação exposta no ventilador – sala 7

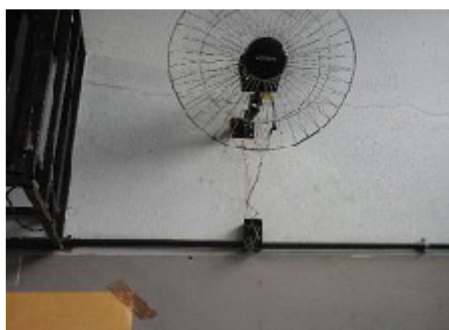
Fiação exposta no ventilador – sala 8

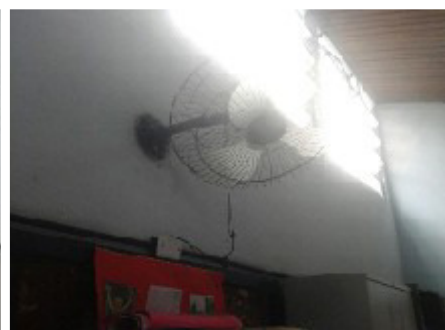
Ventilador com defeito e com fiação exposta – sala 17

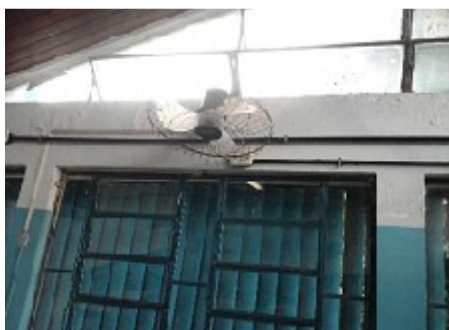
Ventilador com defeito – salas 2, 3, 5 e 10

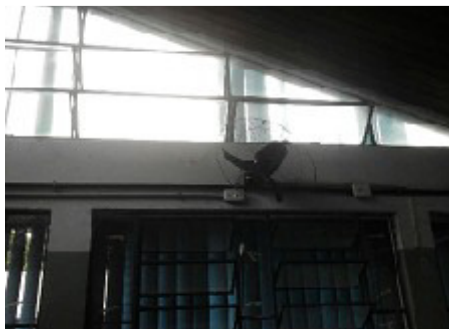
Ventilador danificado – sala 11

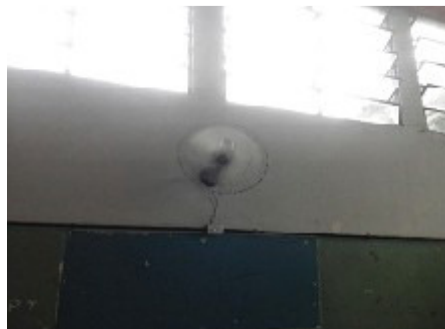
Ausência de grade de proteção no ventilador – sala 11

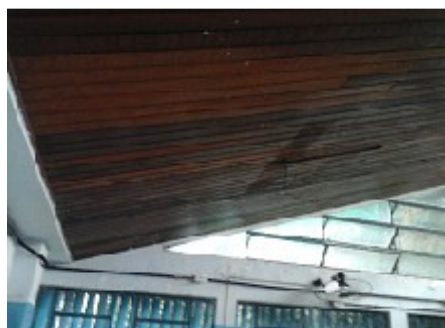
Ausência de luminária - sala 2 (situação sinalizada em 2015)

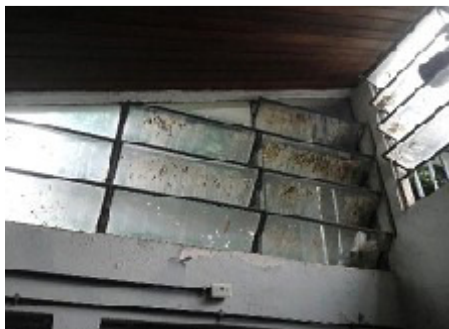
Necessidade de limpeza nos vidros - salas 1 e 2

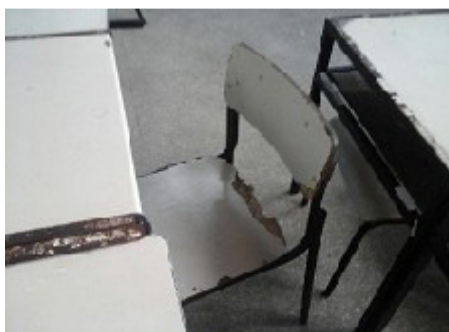
Mobiliário precário (situação sinalizada desde 2013)

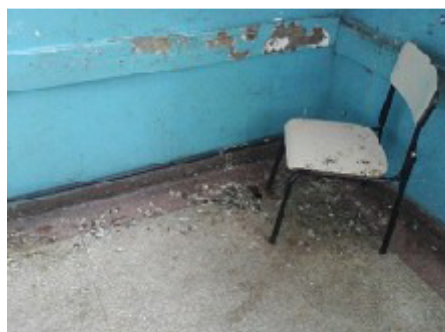
Presença de dejetos de pombos - sala 2 (desativada)

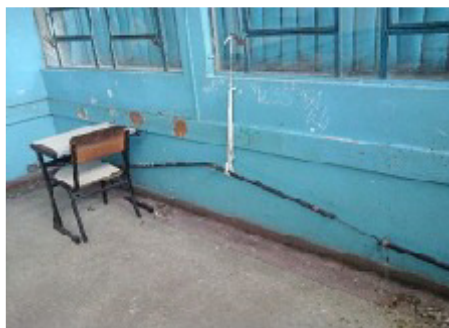
Canaleta danificada - salas 1 e 2

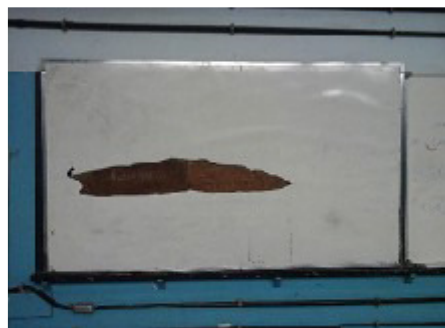
Quadro danificado - sala 2 (situação sinalizada em 2015)

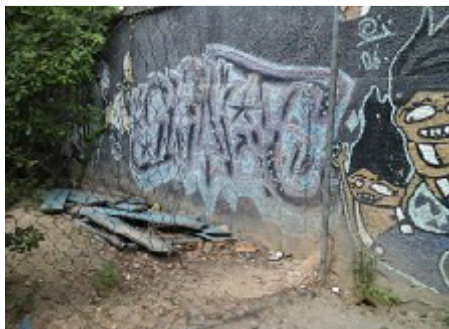
Alambrado danificado – área externa próximo à quadra

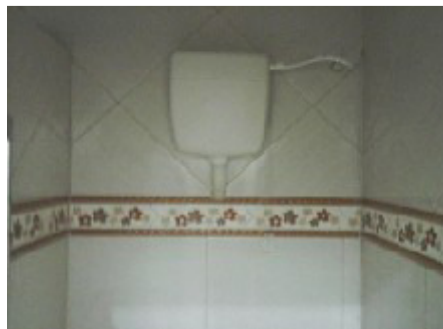
Descarga com defeito (1 boxe) - banheiro feminino

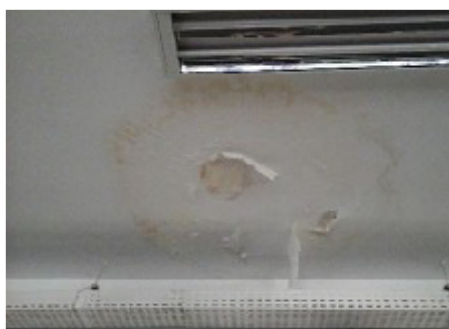
Pintura desgastada decorrente de infiltração sanada, conforme informado pela Direção – corredor 2º andar

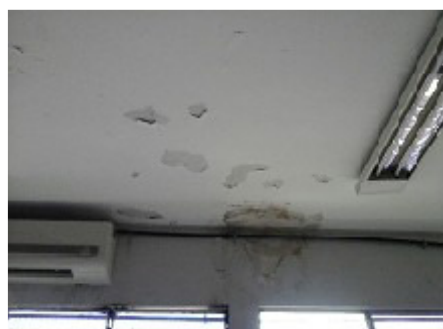
Pintura desgastada decorrente de infiltração sanada, conforme informado pela Direção – sala 5
