Versa o presente sobre Relatório do Programa de Visitas realizado nas Escolas que compõem a 4ª e a 11ª Coordenadorias Regionais de Educação (CREs) da Rede Municipal de Ensino – exercício 2016. As visitas ocorreram no período de março a abril de 2016.

**4ª e 11ª CREs - Bancários, Benfica, Bonsucesso, Brás de Pina, C. Universitária, Cocotá, Cordovil, Freguesia, Galeão, Ilha do Fundão, Ilha do Governador, Itacolomi, Jardim América, J. Carioca, J. Guanabara, Guarabu, Manguinhos, Manguinhos – Bonsucesso, Moneró, Olaria, Parada de Lucas, Penha, Penha Circular, Pitangueiras, Portuguesa, Praça da Bandeira, Praça Do Carmo/Penha, Ramos, Vigário Geral, Vila da Penha, Vila do João / Maré, Tauá, Tubiacanga e Zumbi.**

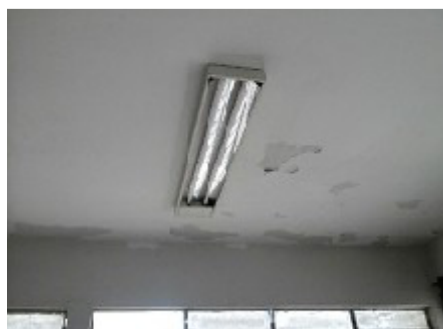
Pintura desgastada – sala 9 (situação sinalizada em 2014)

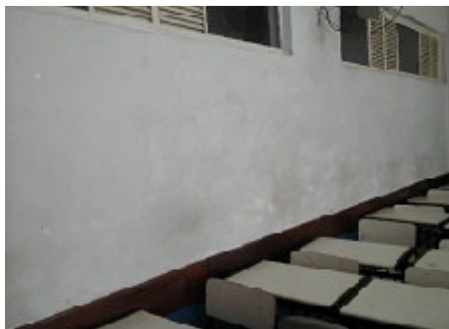
Pintura desgastada – diversas salas

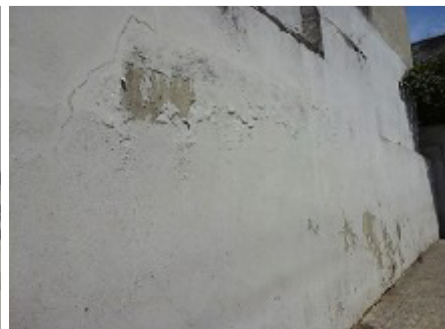
Pintura desgastada - área externa

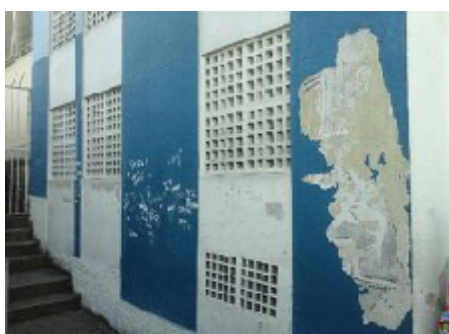
Pintura desgastada e pichações – área externa

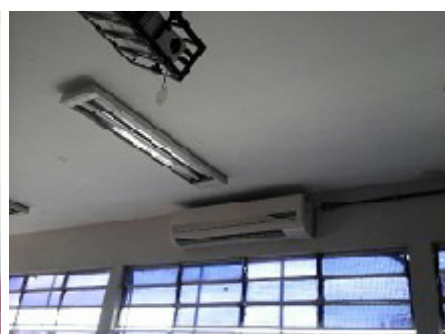
Único aparelho de ar-condicionado existente com defeito – salas 1, 9 e 10

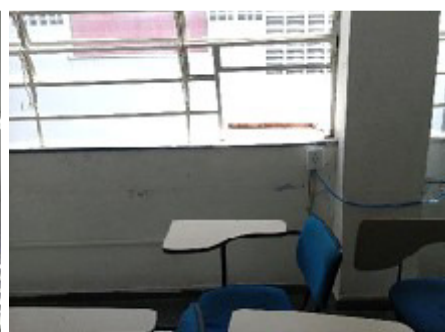
Ausência de aparelho de ar-condicionado e de grade/tela de proteção ocasionando grande abertura – sala do Mais Educação

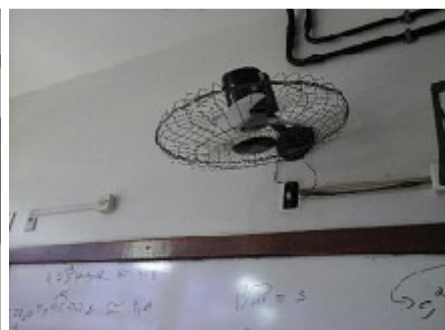
Todos os ventiladores com defeito – sala 5

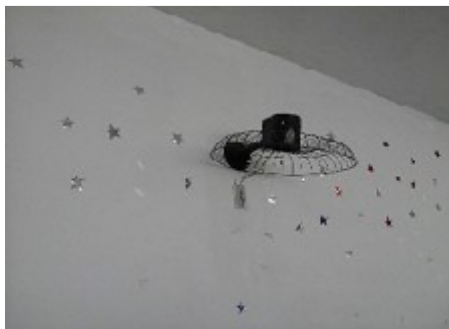
Ventilador danificado – salas 4 e 7

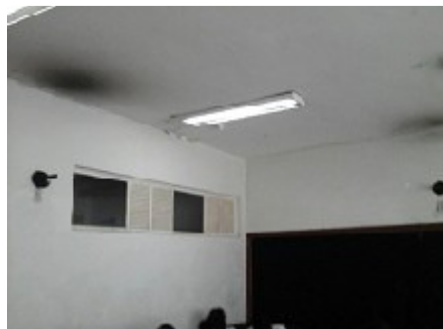
Ausência de ventilador – sala 8 e sala do Mais Educação

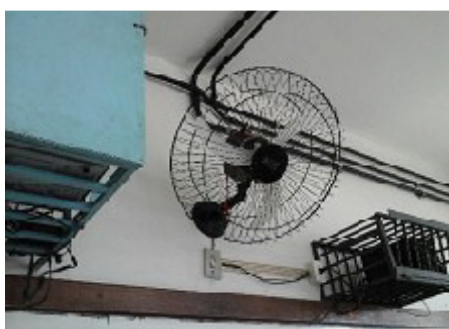
Único ventilador existente com defeito – sala 9

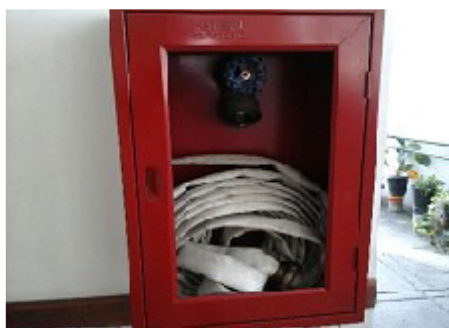
Ausência de proteção na porta do compartimento de mangueira de combate a incêndio – próximo ao laboratório de ciências

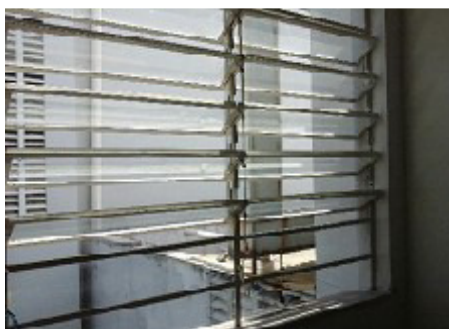
Ausência de grade/tela de proteção – salas 3, 4, 7 a 10, laboratórios de ciências e de informática. Situação sinalizada em 2014.

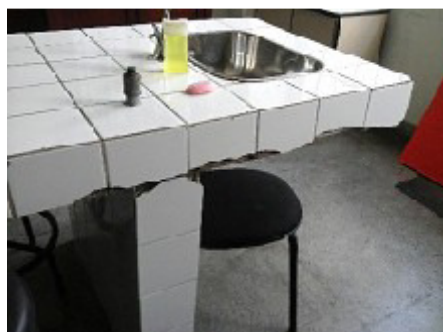
Revestimento danificado – laboratório de ciências

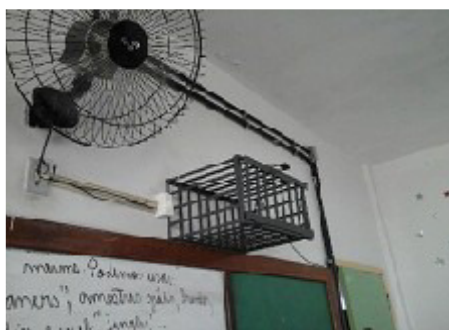
Ausência de caixas de som para uso do projetor - salas 1, 7 e 8

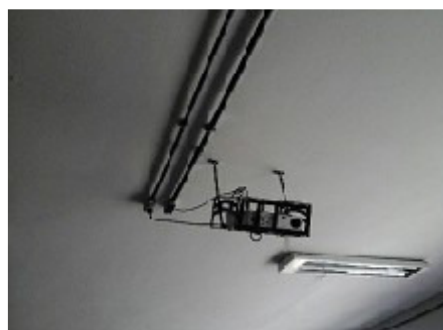
Projetor com defeito – salas 2, 3, 5, 7 e 8

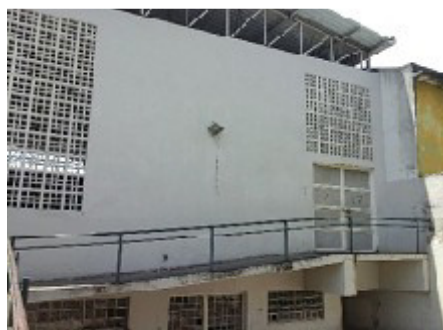
Ausência de longarinas ou balaústres entre o piso e o corrimão, situação que pode ocasionar acidentes – rampa de acesso à quadra. Situação sinalizada em 2014.

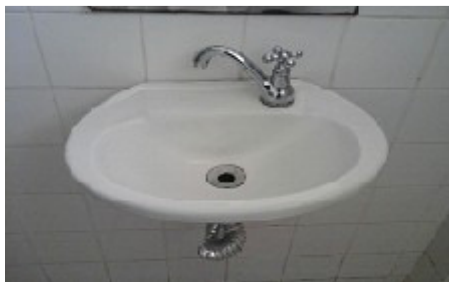
Torneira do lavatório de acionamento inadequado e ausência de barras de apoio junto ao lavatório – boxe para portador de necessidades especiais dos banheiros masculino e feminino (próximo ao laboratório de ciências)

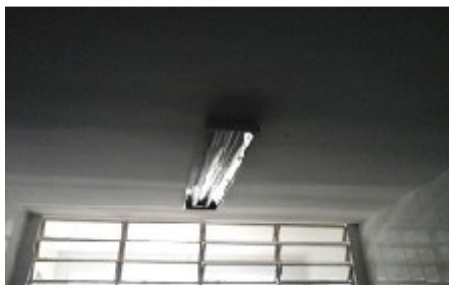
Lâmpadas queimadas – banheiro feminino térreo

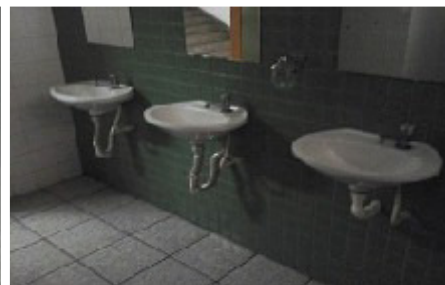
Ausência de lavatório adaptado para portador de necessidades especiais - banheiros masculino e feminino térreo

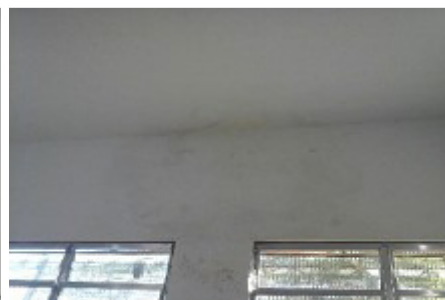
Pintura desgastada decorrente de infiltração sanada, conforme informado pela Direção – sala 3

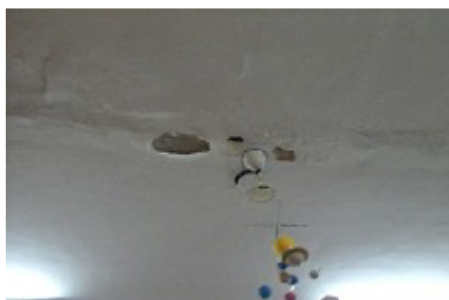
Pintura desgastada decorrente de infiltração sanada, conforme informado pela Direção – sala de leitura

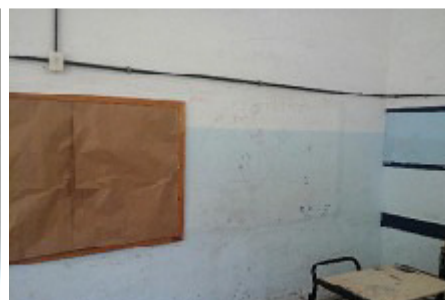
Pintura desgastada e pichações – diversas salas

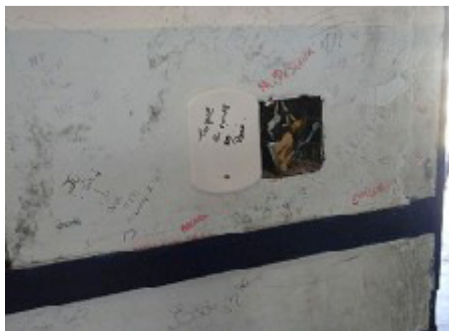
Fiação exposta - sala 5

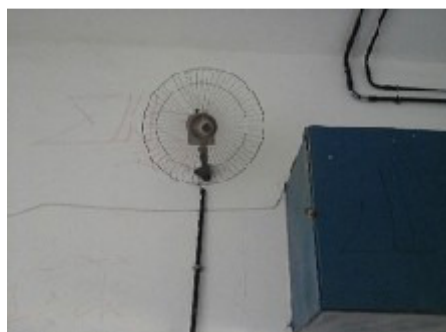
Ausência de grade de proteção no ventilador – salas 1 e 4

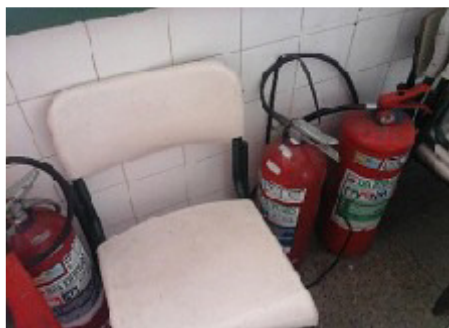
Extintores de incêndio armazenados num mesmo local (sala de música)

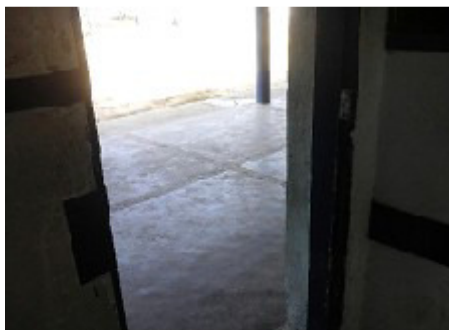
Ausência de porta – sala 5

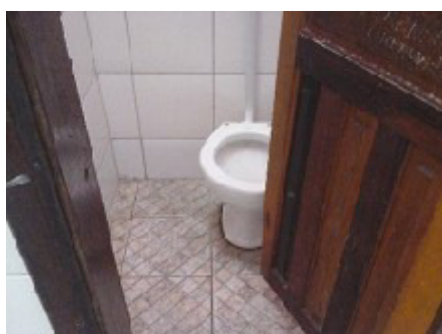
Ausência de assento sanitário (2 boxes) – banheiro feminino

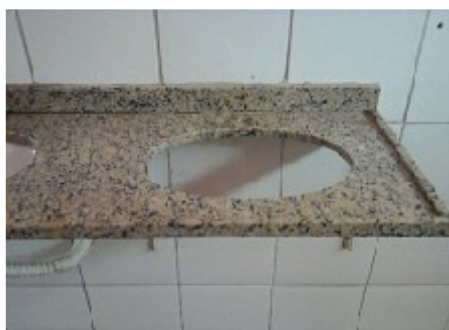
Ausência de cuba na pia – banheiro feminino

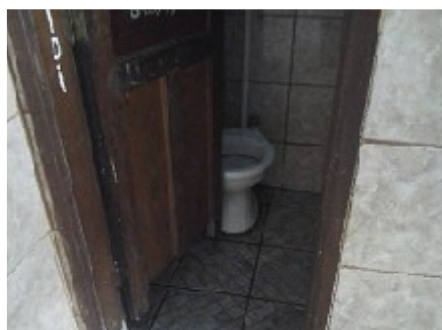
Ausência de assento sanitário (1 boxe) – banheiro masculino

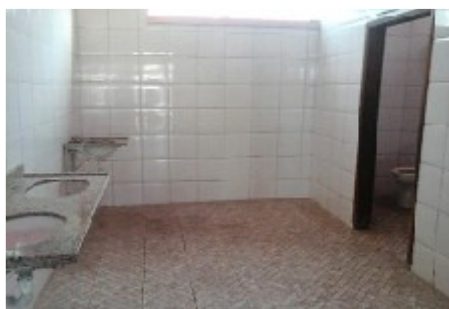
Ausência de banheiro adaptado para portadores de necessidades especiais

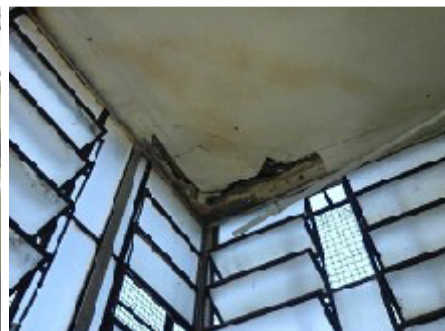
Queda de reboco – sala 4

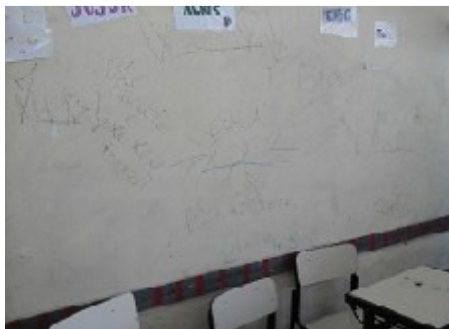
Pintura desgastada (situação sinalizada em 2012 e 2015) e pichações – diversas salas

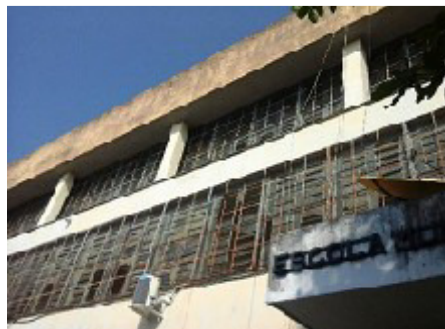
Pintura desgastada – área externa (situação sinalizada em 2015)

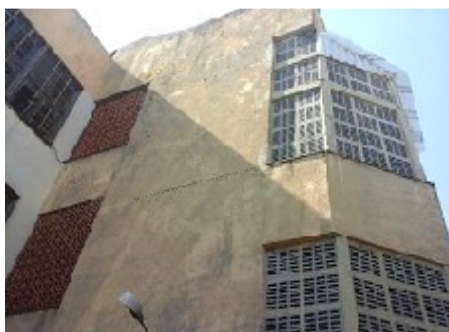
Pintura desgastada – área externa (situação sinalizada em 2012 e 2015)

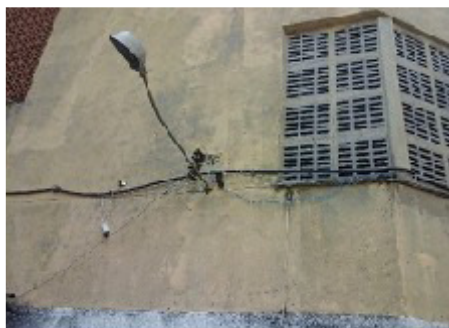
Fiação exposta – área externa

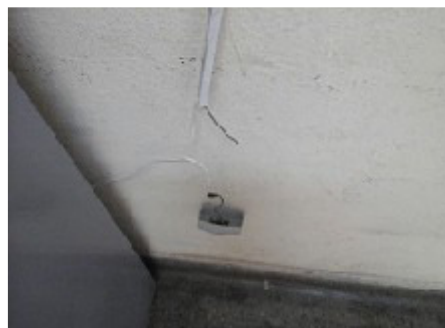
Ventilador com defeito e com fiação exposta – sala 5

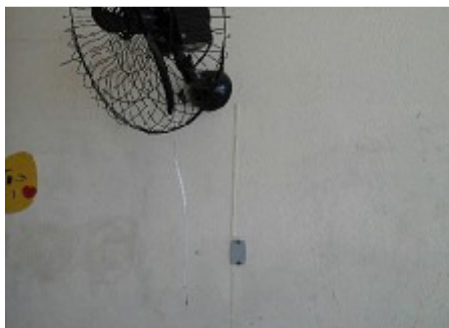
Ventilador com defeito e com fiação exposta – sala 27

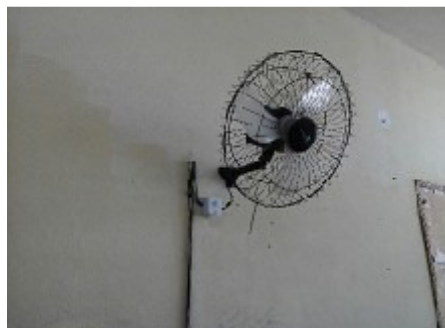
Ventilador com defeito – diversas salas e auditório

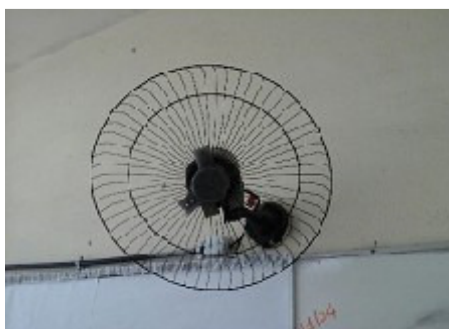
Ventilador danificado – salas 2, 17 e 26

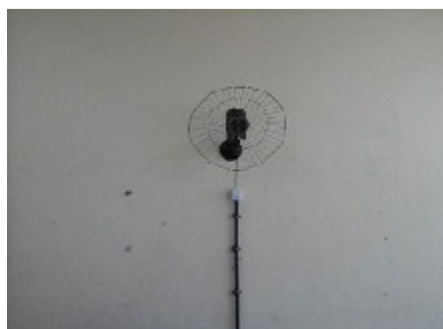
Único ventilador existente danificado – salas 3 e 22

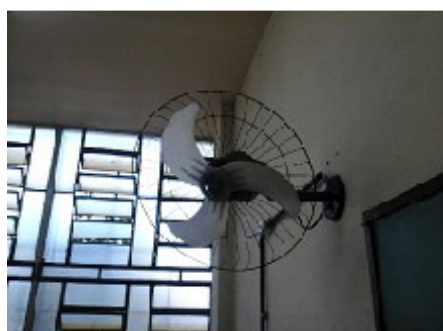
Ausência de grade de proteção no ventilador – salas 1, 2 e 6

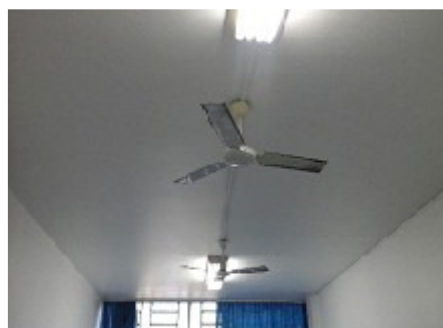
Ausência de ventilador de parede (só tem ventilador de teto) – sala da turma 1603 (antiga sala de vídeo). Situação sinalizada em 2015.

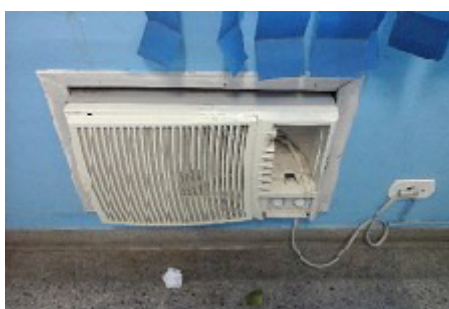
Paletas do único aparelho de ar-condicionado existente danificadas – sala da turma 1603 (antiga sala de vídeo)

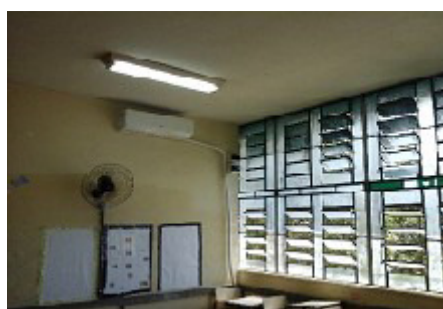
Aparelhos de ar-condicionado desligados devido à necessidade de aumento da carga elétrica (situação sinalizada em 2015) e de redistribuição elétrica interna, conforme informado pela Direção - diversas salas.

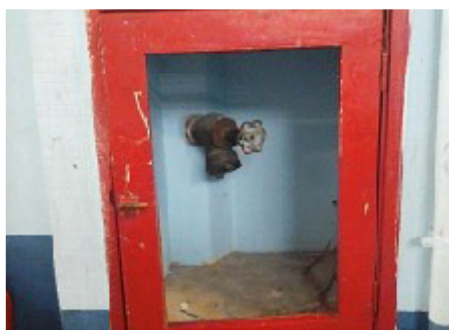
Ausência de mangueira de combate a incêndio no compartimento e porta danificada – térreo, 1º e 2º andares (situação sinalizada em 2015)

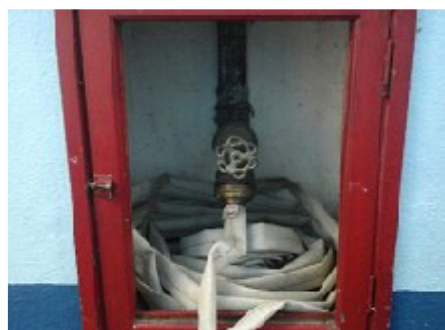
Porta do compartimento de mangueira de combate a incêndio danificada – corredor próximo à cozinha

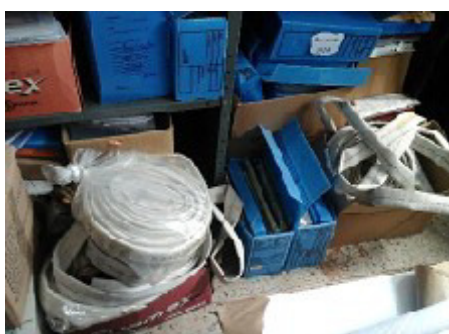
Todas as mangueiras de combate a incêndio fora dos seus compartimentos

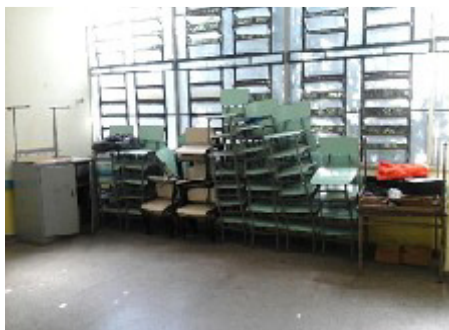
Material armazenado em sala de aula – sala 11

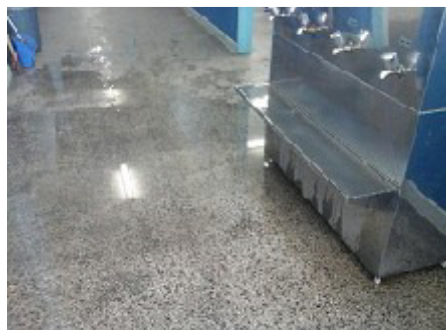
Bebedouro entupido causando alagamento - corredor 1º andar

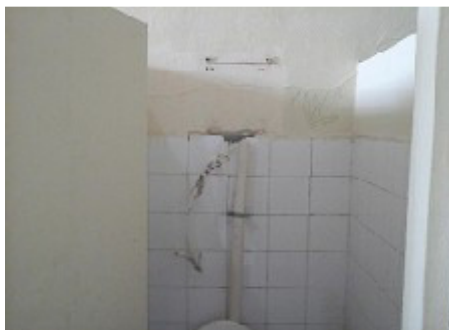
Ausência de descarga (1 boxe) - banheiro feminino 2º andar

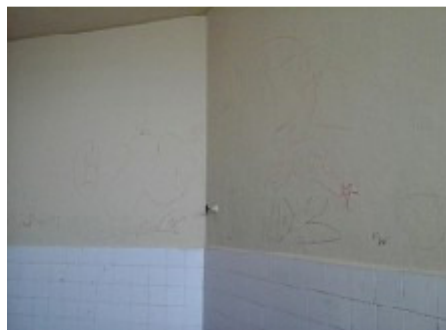
Pichações – banheiro feminino 2º andar

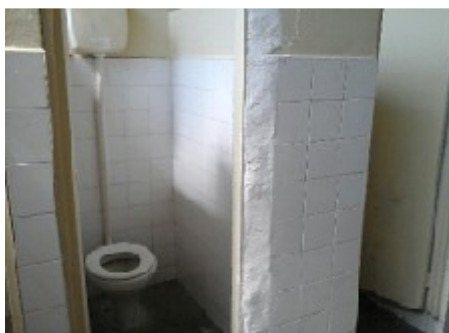
Ausência de acabamento – banheiro feminino 2º andar

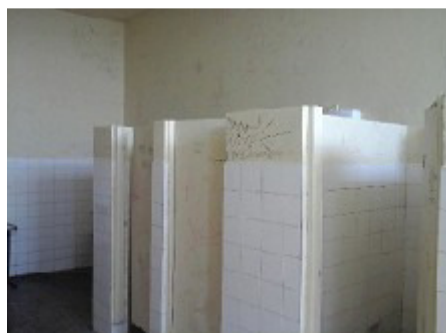
Pichações – banheiro masculino 2º andar

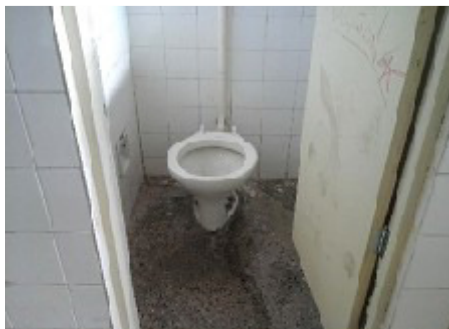
Ausência de assento sanitário (2 boxes) – banheiro masculino 2º andar

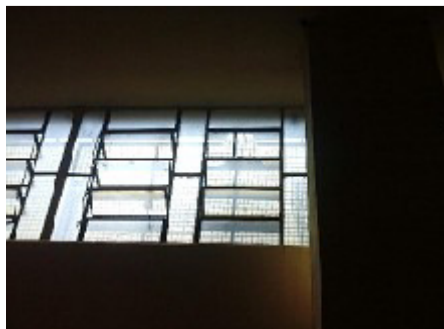
Vidro danificado no basculante – banheiro masculino 1º andar

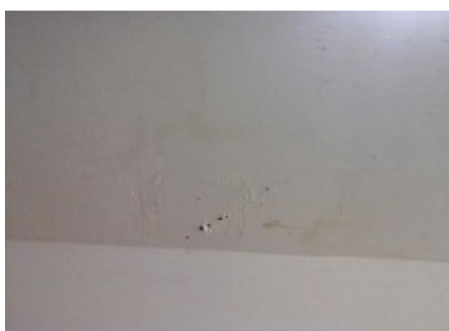
Pintura desgastada decorrente de infiltração sanada, conforme informado pela Direção – banheiro masculino 1º andar

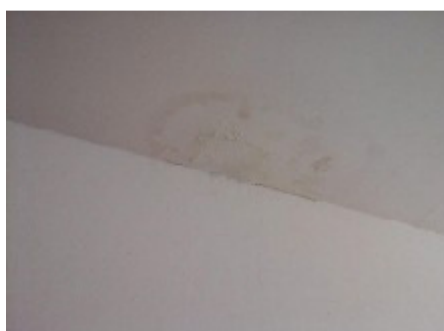
Pintura desgastada decorrente de infiltração sanada, conforme informado pela Direção – banheiro feminino 1º andar

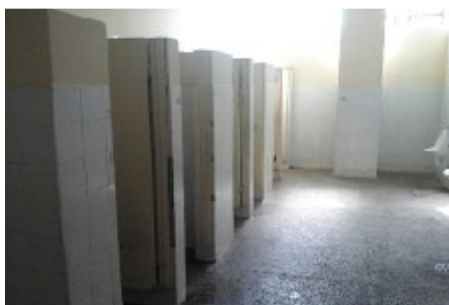
Ausência de banheiro adaptado para portadores de necessidades especiais

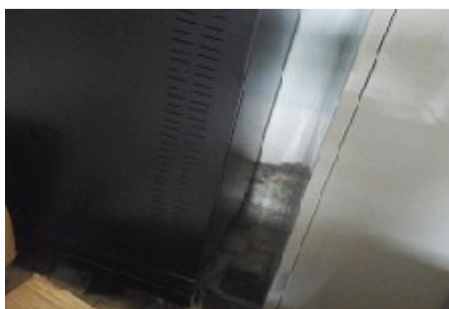
Infiltração recorrente (situação sinalizada em 2015) - sala de leitura

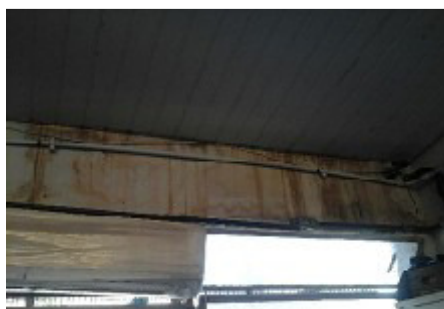
Pintura desgastada decorrente de infiltração sanada, conforme informado pela Direção – sala 1

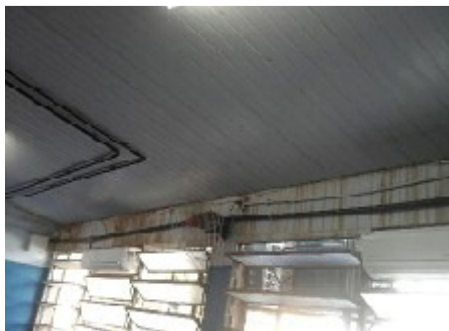
Pintura desgastada decorrente de infiltração sanada, conforme informado pela Direção – sala 2

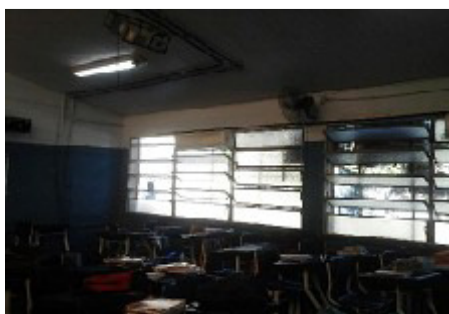
Aparelhos de ar-condicionado desligados devido a não conclusão do serviço prestado pela empresa contratada para realização de obras elétricas e instalação dos aparelhos, conforme informado pela Direção.

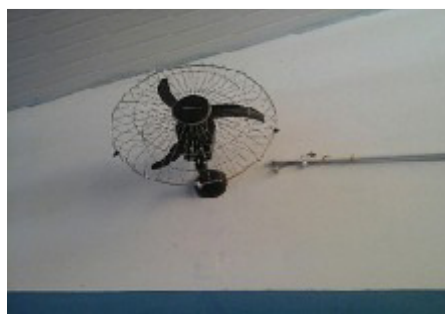
Ventilador danificado – sala 3

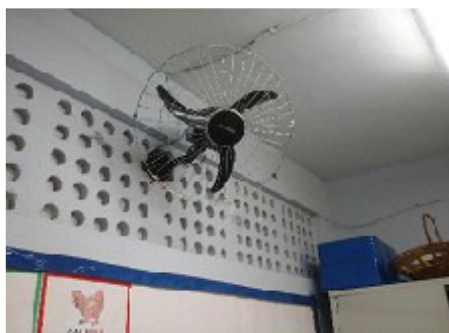
Ventilador com defeito – salas 6 e 7

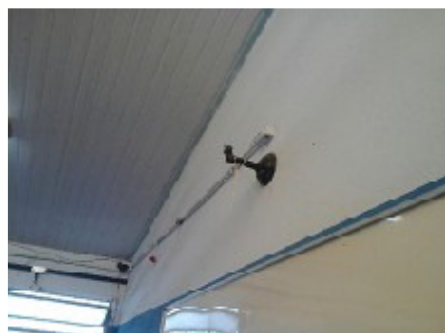
Ausência de 1 ventilador – sala 4

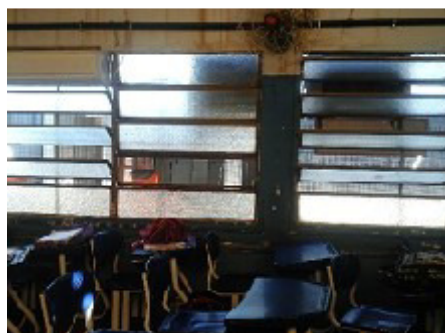
Ausência de vidro no basculante – sala 3

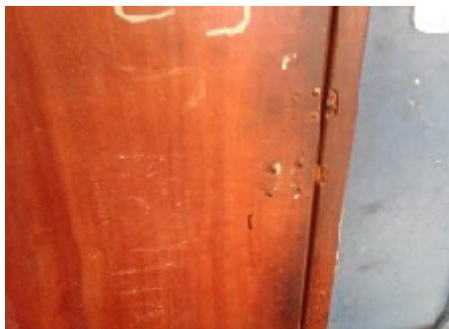
Ausência de maçaneta na porta – todas as salas (situação sinalizada em 2015)

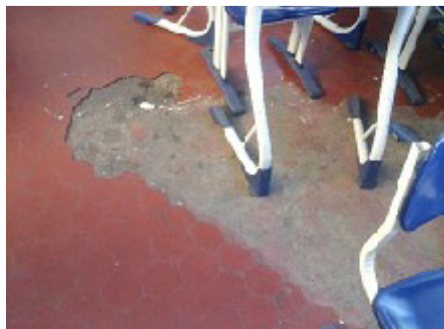
Piso danificado - salas 1, 2 e 3 (situação sinalizada em 2015)

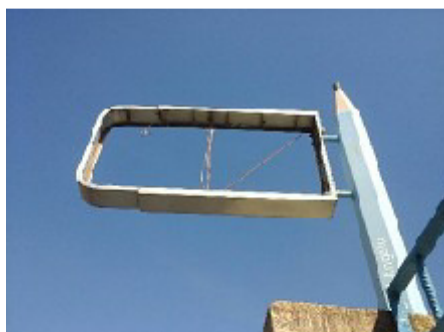
Totem danificado (situação sinalizada em 2015)

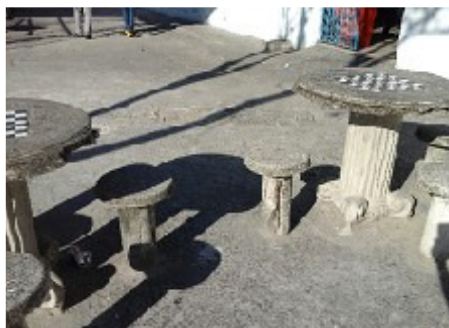
Bancos e mesas danificados – área externa próximo à quadra

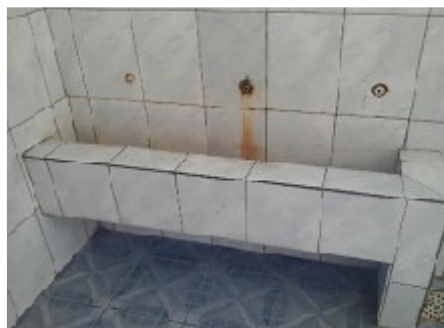
Mictório danificado – banheiro masculino prédio principal

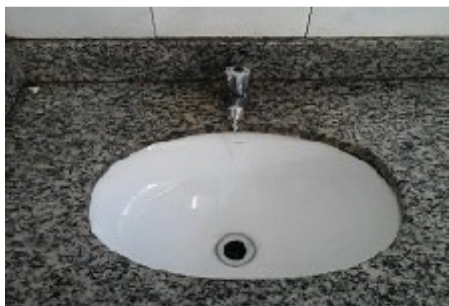
Torneira danificada – banheiro masculino prédio principal

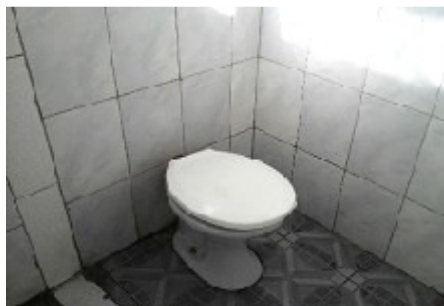
Ausência de barras de apoio (boxe para portador de necessidades especiais) - banheiro masculino prédio principal (situação sinalizada em 2015)

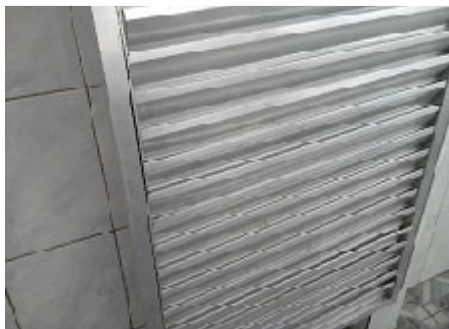
Ausência de maçaneta na porta (boxe para portador de necessidades especiais) – banheiro masculino prédio principal

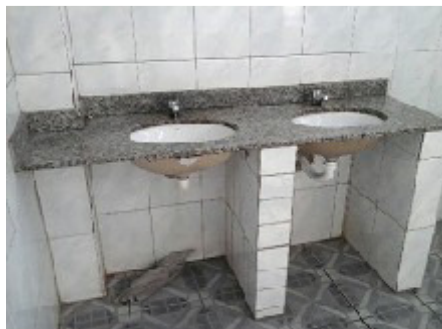
Ausência de lavatório adaptado para portadores de necessidades especiais – banheiro masculino prédio principal

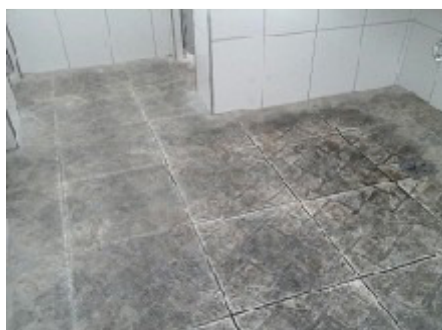
Necessidade de limpeza no piso – banheiro feminino prédio principal

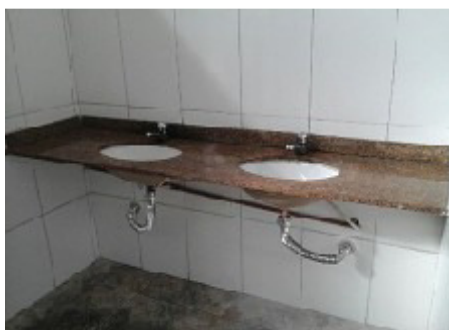
Ausência de lavatório adaptado para portadores de necessidades especiais – banheiro feminino prédio principal

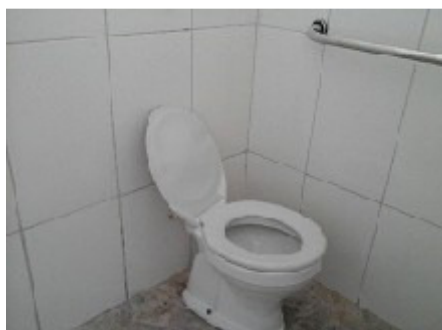
Ausência de barra de apoio junto à bacia sanitária no fundo (boxe para portador de necessidades especiais) – banheiro feminino prédio principal

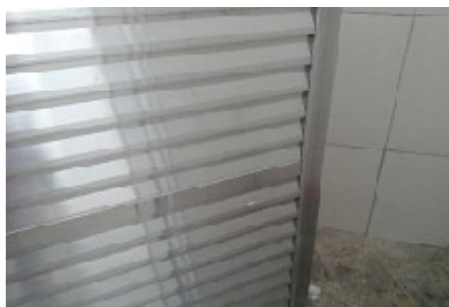
Ausência de maçaneta na porta (boxe para portador de necessidades especiais) – banheiro feminino prédio principal

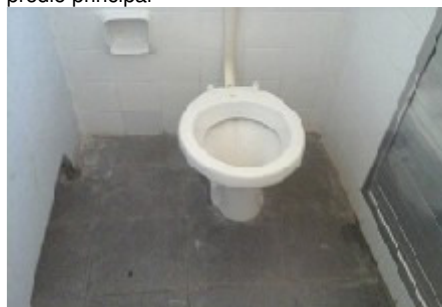
Ausência de assento sanitário (1 boxe) – banheiro feminino prédio anexo

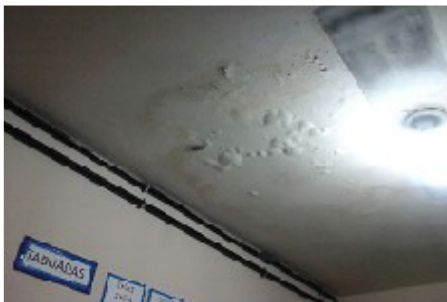
Infiltração decorrente de problemas no telhado, conforme informado pela Direção – sala 10

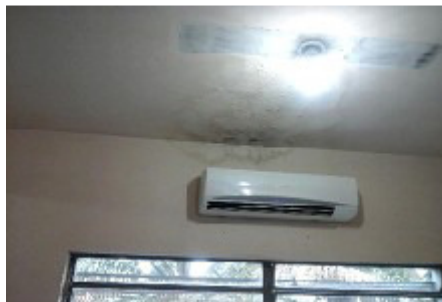
Infiltração decorrente de problemas no telhado, conforme informado pela Direção – sala 11

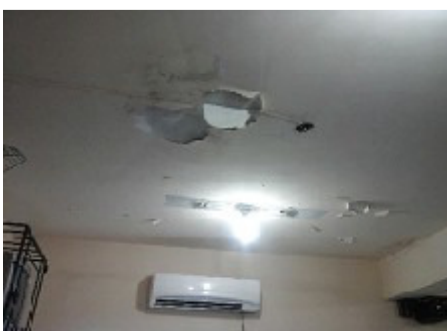
Infiltração decorrente de problemas no telhado, conforme informado pela Direção – sala 14

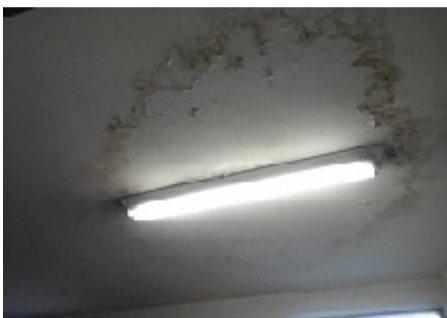
Infiltração decorrente de problemas no telhado, conforme informado pela Direção – sala 16

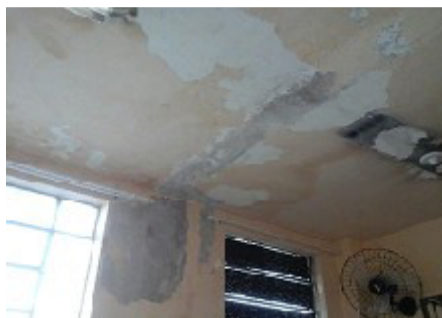
Infiltração decorrente de problemas no telhado, conforme informado pela Direção – almoxarifado

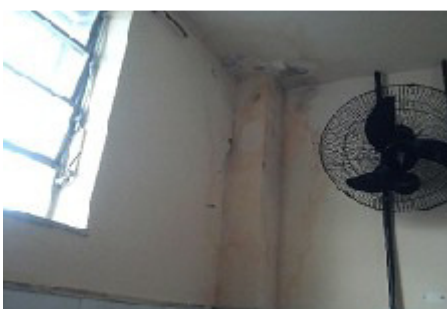
Infiltração decorrente de problemas no telhado, conforme informado pela Direção – sala do Mais de Educação

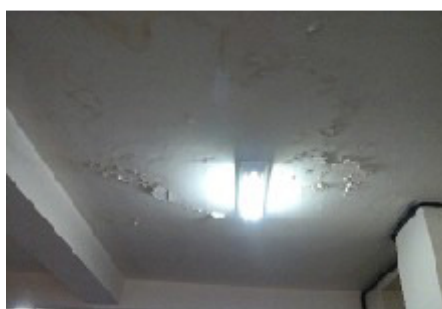
Infiltração decorrente de problemas no telhado, conforme informado pela Direção – sala da Coordenação

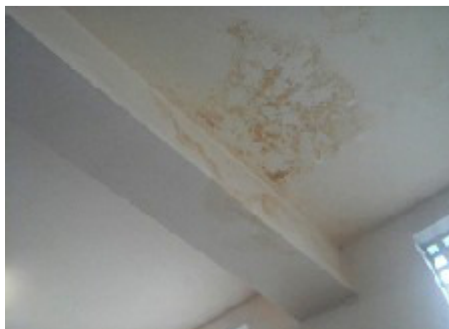
Infiltração decorrente de problemas no telhado, conforme informado pela Direção – corredor 1º andar

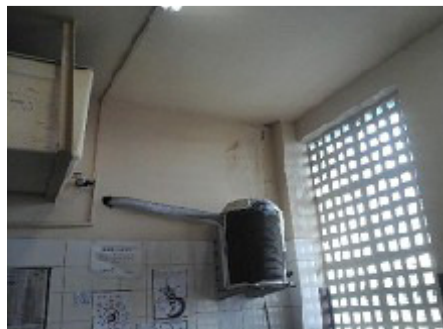
Infiltração decorrente de problemas no telhado, conforme informado pela Direção – corredor 1º andar

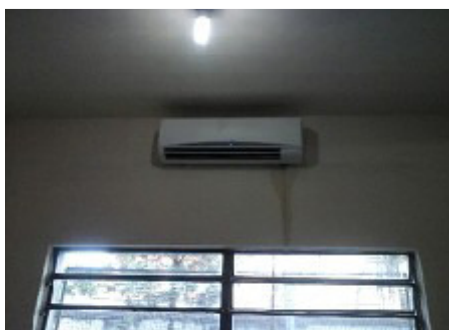
Infiltração decorrente de problemas no telhado, conforme informado pela Direção – acesso ao 1º andar

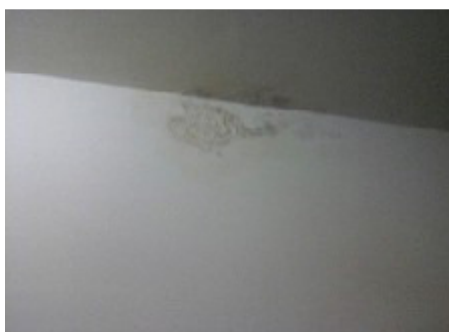
Pintura desgastada decorrente de infiltração sanada, conforme informado pela Direção – pátio

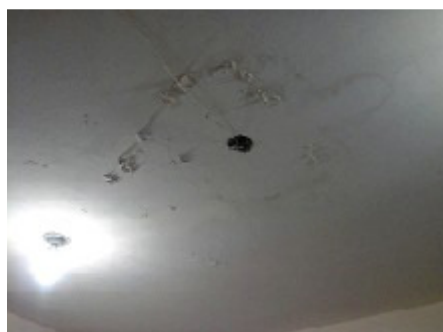
Pintura desgastada decorrente de infiltração sanada, conforme informado pela Direção – corredor próximo ao banheiro masculino térreo

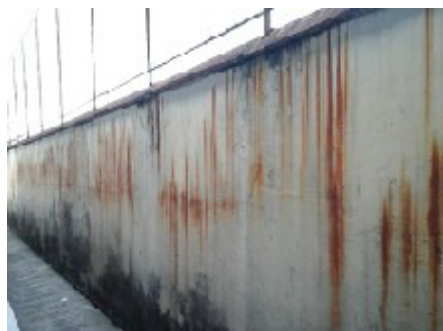
Pintura desgastada – área externa

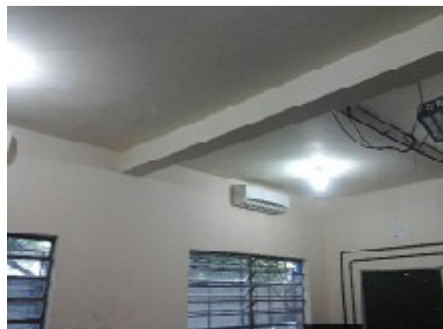
Todos os aparelhos de ar-condicionado com defeito – sala 13

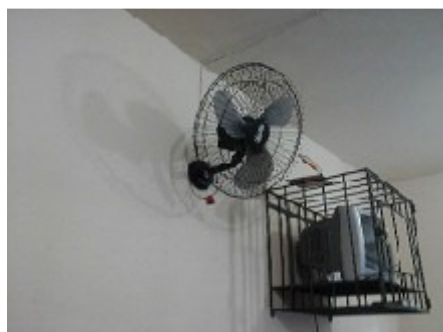
Ventilador danificado – sala 8

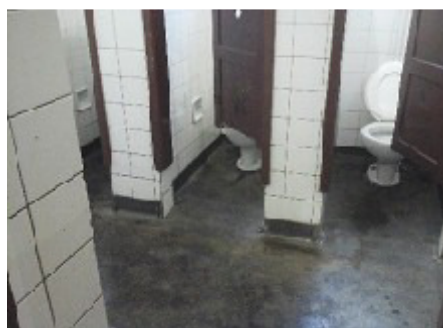
Pintura desgastada decorrente de infiltração sanada, conforme informado pela Direção – banheiro masculino térreo

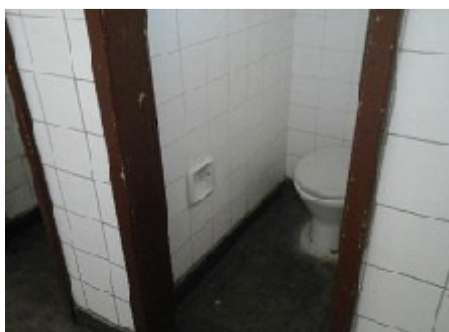
Portas dos boxes com altura inadequada (situação sinalizada em 2014) - banheiro masculino térreo

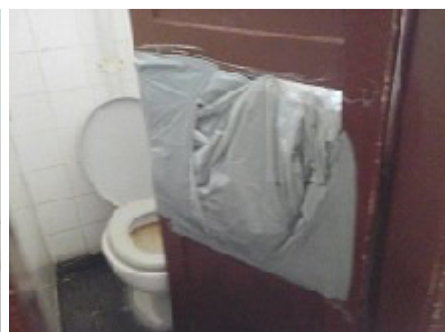
Ausência de porta (1 boxe) – banheiro feminino

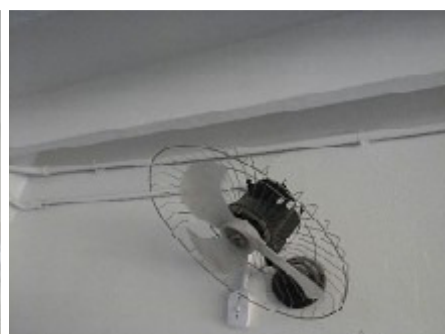
Ventilador com defeito – salas 7, 11, 13, 15 e 21

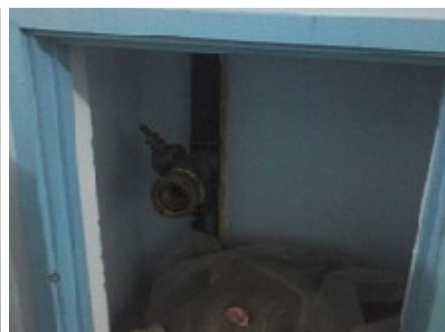
Ausência de mangueira de combate a incêndio - 3º andar (situação sinalizada desde 2014)

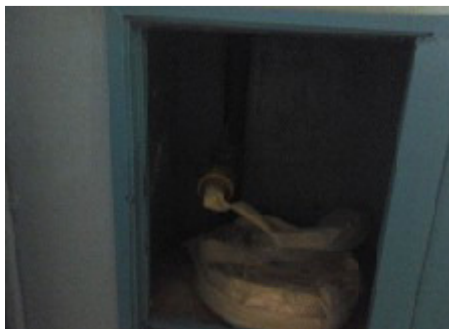
Ausência de porta no compartimento de mangueira de combate a incêndio – 1º e 3º andares

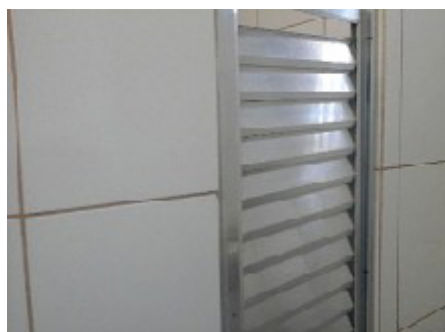
Ausência de porta (1 boxe) – banheiro masculino térreo

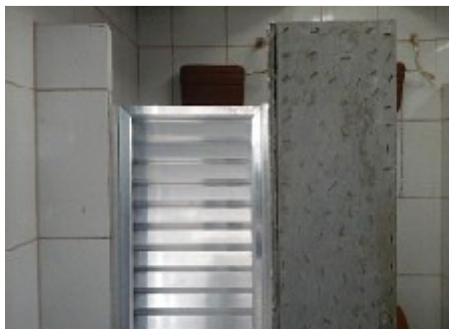
Boxe desativado – banheiro masculino térreo

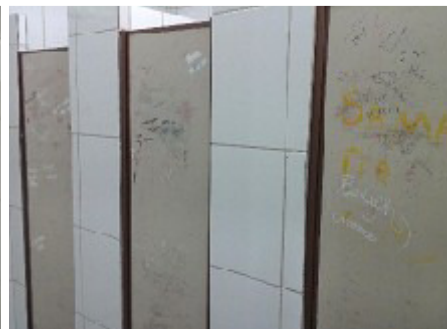
Queda de revestimento – banheiro masculino  
térreo (situação sinalizada em 2015)

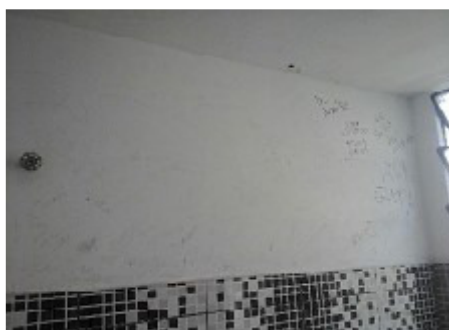
Pichações – banheiro feminino 2º andar

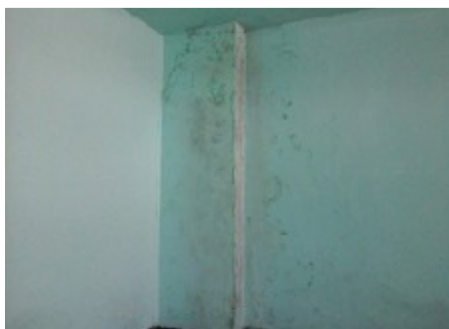
Infiltração – sala 4 (situação sinalizada desde  
2013)

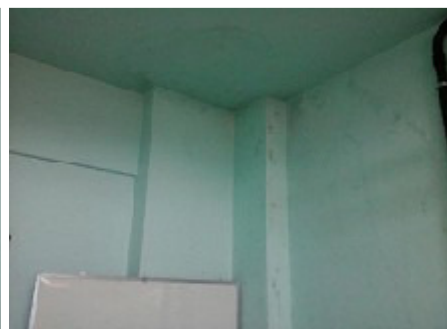
Infiltração – sala 7 (situação sinalizada em  
2015)

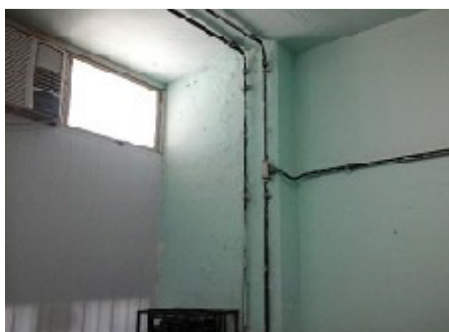
Infiltração – sala 10 (situação sinalizada desde 2013)

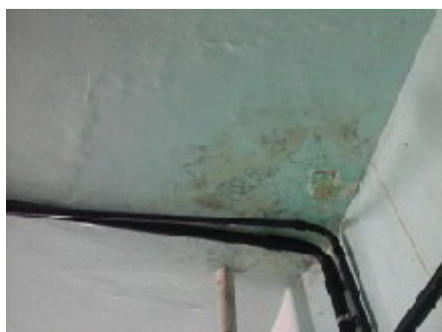
Infiltração – sala 16 (situação sinalizada desde 2013)

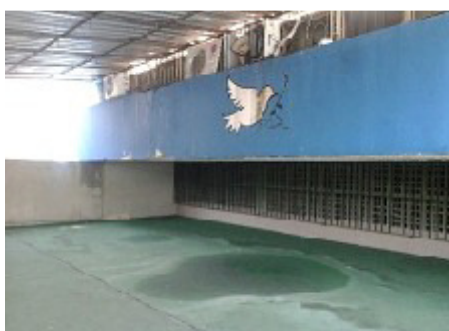
Infiltração - antiga área de recreação da Educação Infantil (situação sinalizada desde 2014)

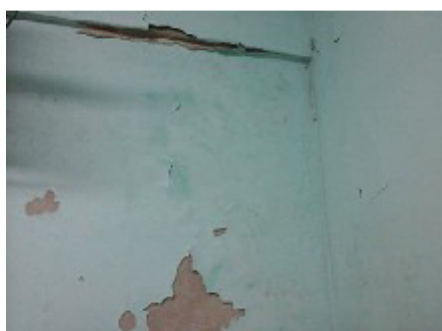
Infiltração e queda de reboco – sala da Educação Infantil (situação sinalizada em 2015)

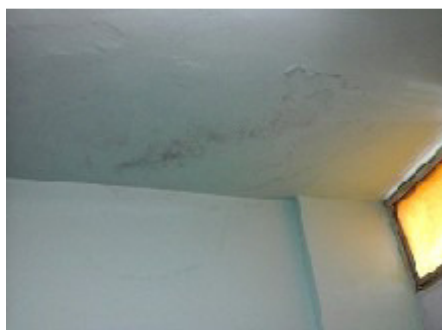
Pintura desgastada decorrente de infiltração sanada, conforme informado pela Direção – sala 7

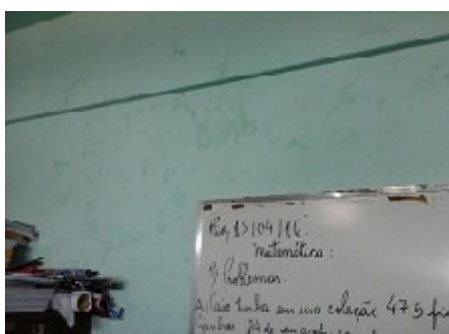
Pintura desgastada decorrente de infiltração sanada, conforme informado pela Direção – sala 8

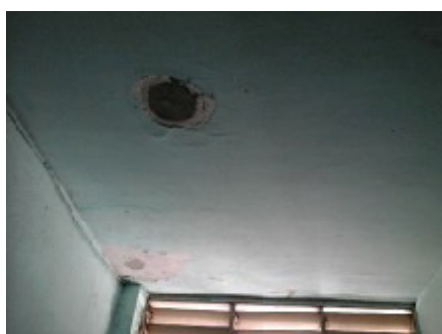
Pintura desgastada decorrente de infiltração sanada, conforme informado pela Direção – corredor 2º andar próximo à sala 8

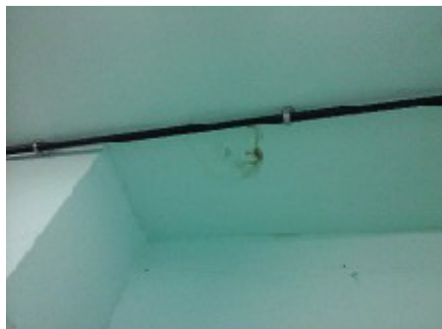
Pintura desgastada decorrente de infiltração sanada, conforme informado pela Direção – sala 20

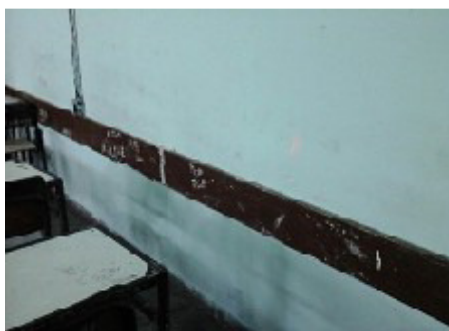
Pintura desgastada – diversas salas (situação sinalizada desde 2014)

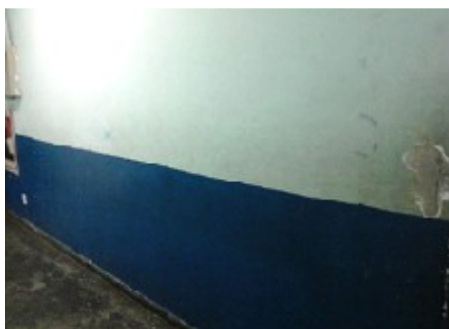
Pintura desgastada – corredores (situação sinalizada desde 2014)

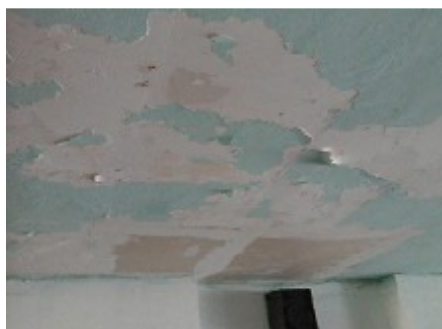
Ausência de acabamento (pintura) – pátio (situação sinalizada em 2015)

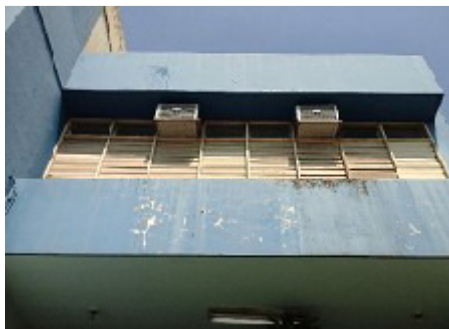
Pintura desgastada – área externa (situação sinalizada em 2015)

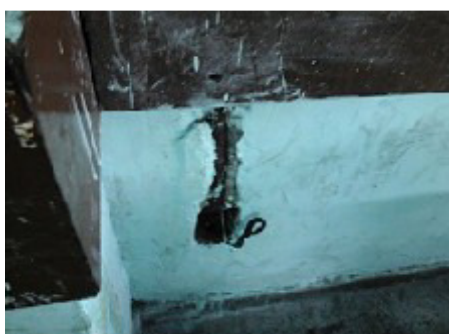
Fiação exposta – sala 4 (situação sinalizada desde 2013)

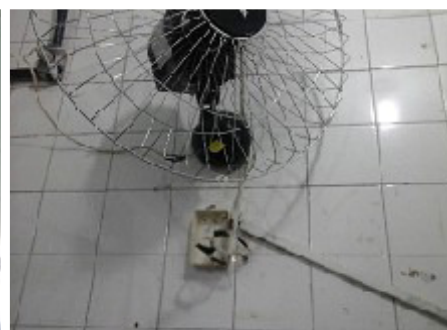
Fiação exposta no ventilador – sala 16

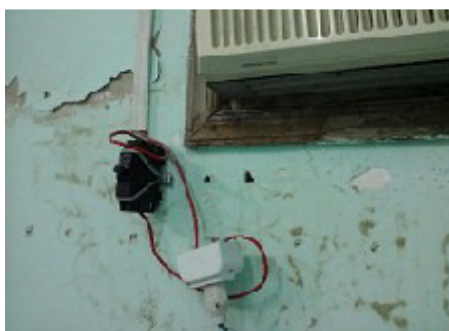
Fiação exposta no aparelho de ar-condicionado – sala 20

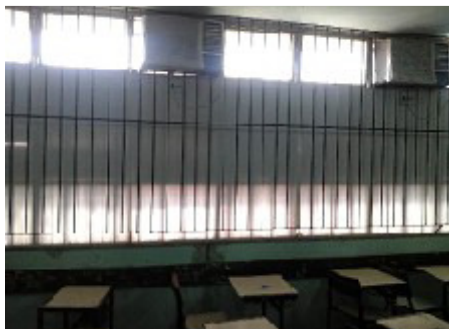
Vazamento de água oriunda do aparelho de ar-condicionado – sala 1

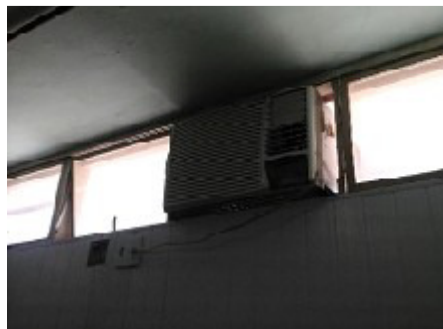
Vazamento de água oriunda do aparelho de ar-condicionado – sala 10

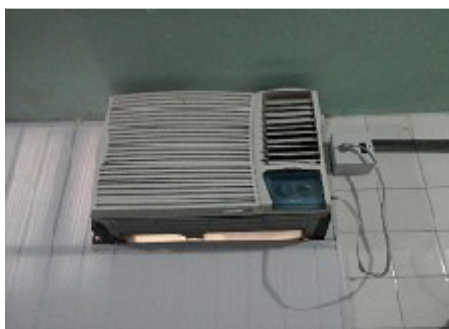
Único aparelho de ar-condicionado existente com defeito – sala 17

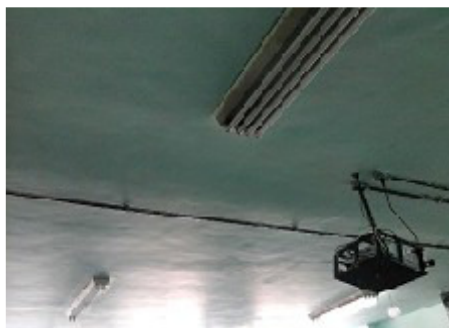
Lâmpadas ausentes/queimadas – salas 4, 6, 12 e 17

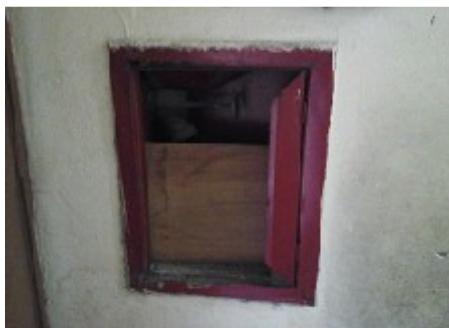
Ausência de mangueira de combate a incêndio (situação sinalizada desde 2013) e compartimento danificado (situação sinalizada desde 2014) – térreo

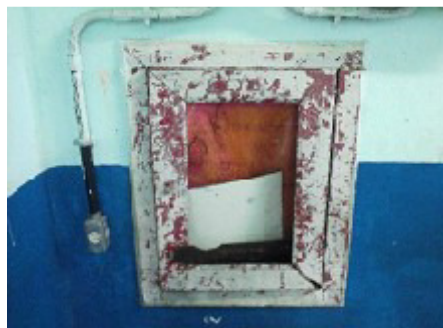
Ausência de mangueira de combate a incêndio e compartimento danificado – 1º andar (situação sinalizada em 2015)

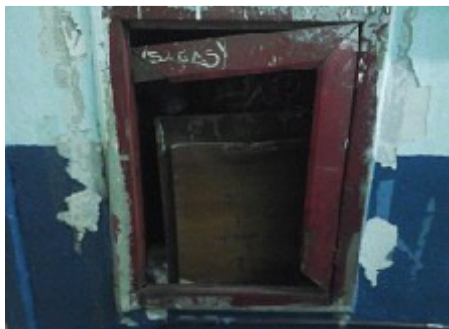
Ausência de mangueira de combate a incêndio e compartimento danificado – 2º andar (situação sinalizada em 2015)

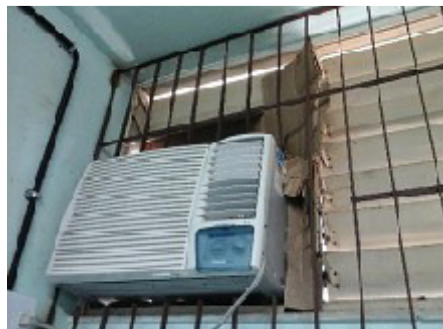
Basculante danificado – sala da Educação Infantil

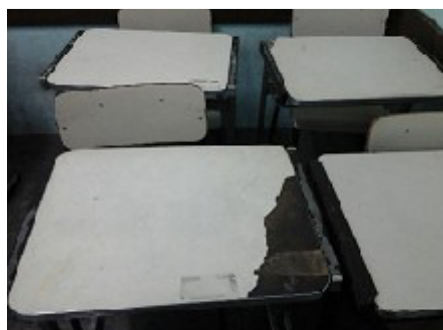
Mobiliário precário (situação sinalizada desde 2014)

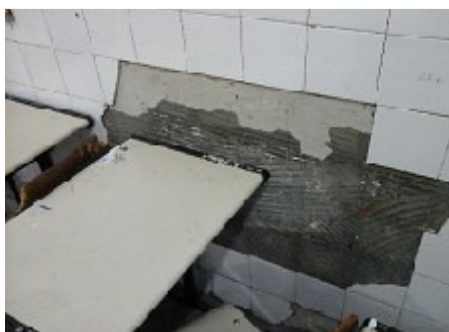
Queda de revestimento – sala 12 (situação sinalizada desde 2013)

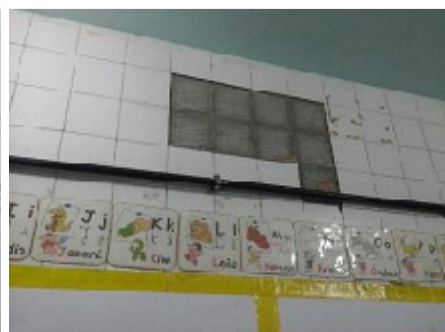
Queda de revestimento – sala 16 (situação sinalizada desde 2013)

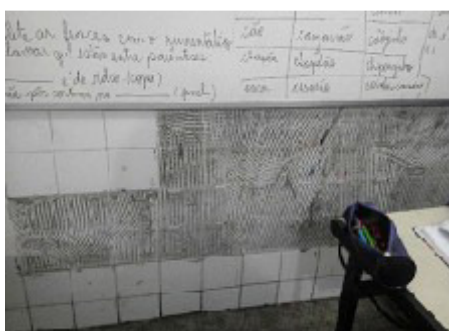
Queda de revestimento – sala 16 (situação sinalizada em 2015)

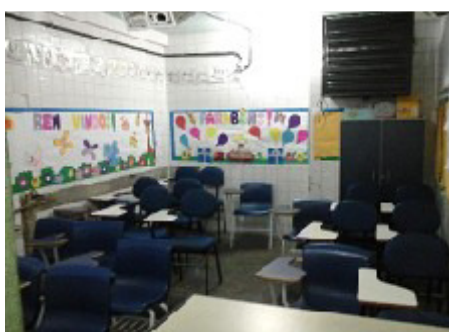
Ambiente com espaço reduzido utilizado como sala de aula – sala 17 (antigo banheiro do 1º andar). Situação sinalizada desde 2013.

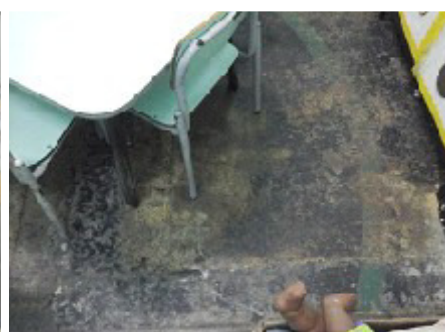
Piso precário – sala 20 (situação sinalizada desde 2013)

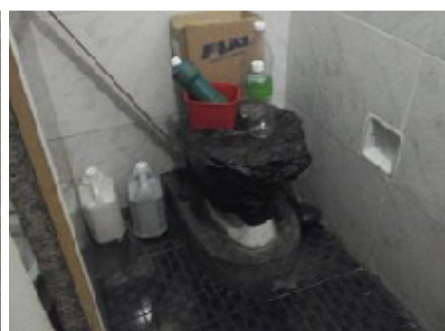
Boxe sendo utilizado para guarda de material de limpeza – banheiro masculino
