Versa o presente sobre Relatório do Programa de Visitas realizado nas Escolas que compõem a 4ª e a 11ª Coordenadorias Regionais de Educação (CREs) da Rede Municipal de Ensino – exercício 2016. As visitas ocorreram no período de março a abril de 2016.

**4ª e 11ª CREs - Bancários, Benfica, Bonsucesso, Brás de Pina, C. Universitária, Cocotá, Cordovil, Freguesia, Galeão, Ilha do Fundão, Ilha do Governador, Itacolomi, Jardim América, J. Carioca, J. Guanabara, Guarabu, Manguinhos, Manguinhos – Bonsucesso, Moneró, Olaria, Parada de Lucas, Penha, Penha Circular, Pitangueiras, Portuguesa, Praça da Bandeira, Praça Do Carmo/Penha, Ramos, Vigário Geral, Vila da Penha, Vila do João / Maré, Tauá, Tubiacanga e Zumbi.**

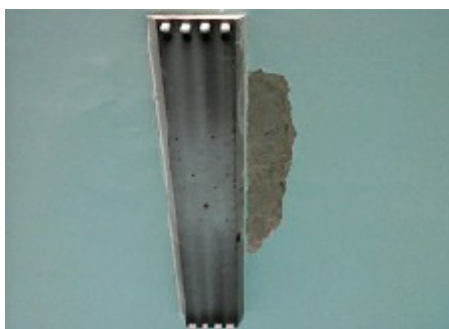
Queda de reboco – sala 4 (situação sinalizada em 2015). Ver comentário.

**Comentário:** A Unidade, visitada no dia 15 de abril de 2016, apresentava quedas de reboco no teto da sala de aula 4 (conforme fotos). Releva mencionar que tal problema vem sendo sinalizado nos Relatórios de Visitas dos anos de 2013, 2014 e 2015 e, na ocasião da atual visita, a Direção da Unidade esclareceu que após tentativa de recomposição da estrutura, caiu partes do teto, inclusive sobre mobiliário dos alunos. Diante do exposto, e considerando que a sala de aula em questão encontrava-se ativada, sendo utilizada por alunos das turmas 1704 e 1901; o comprometimento da estrutura e o possível risco de queda, foi solicitado à jurisdicionada – através de Ofício (TCM/SGCE nº 227/2016) – a realização de vistoria por técnico responsável na Escola, o envio a esta Corte de Contas do laudo e que a mesma informasse as medidas a serem tomadas no intuito de sanar os problemas, bem como, que esclarecesse se havia necessidade de interdição do espaço. Sendo assim, tal vistoria foi realizada nas datas 10 e 17 de maio de 2016 (conforme Ofício E/SUBG nº 421 de 24 de maio de 2016 que está no anexo) para mostrar a retirada do risco da queda do revestimento (conforme mencionado no laudo em anexo). Desta forma, tal laudo recomendou, no momento da primeira vistoria (10/05/2016), a remoção da área de revestimento comprometida. Já na segunda vistoria (17/05/2016), o laudo constata a remoção do revestimento comprometido. Além disso, foi informado pela jurisdicionada que a revitalização do espaço está programada para ser realizada com recursos do Sistema Descentralizado de Pagamento (SDP) no período do recesso escolar (agosto/2016), com o objetivo de não comprometer o rendimento escolar das turmas que utilizam o referido espaço (conforme Ofício E/SUBG nº 421 de 24 de maio de 2016 que está no anexo). Tendo em vista o anteriormente exposto, solicita-se à jurisdicionada que informe sobre o andamento da recuperação estrutural da sala.

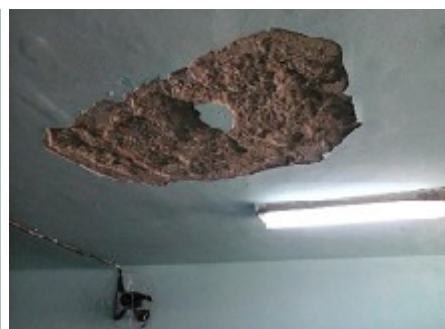
Queda de reboco – sala 4 (situação sinalizada desde 2013). Ver comentário.

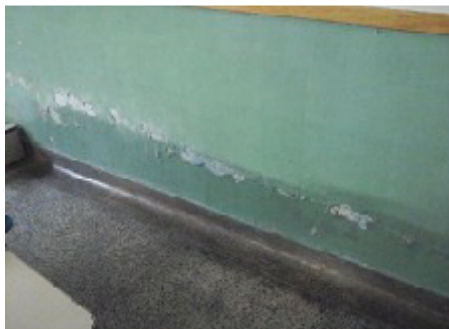
Infiltração - sala 4 prédio anexo (ao lado da casa de bonecas)

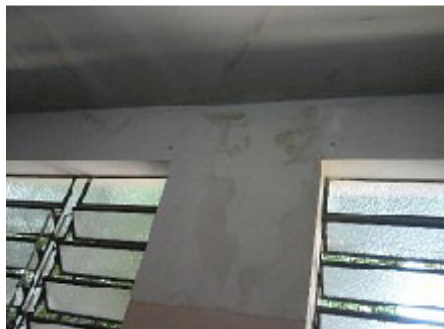
Infiltração – sala 13 (situação sinalizada em 2015)

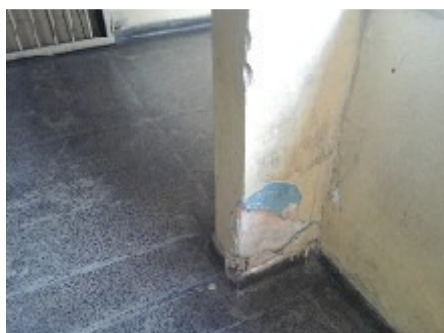
Queda de reboco – corredor 1º andar

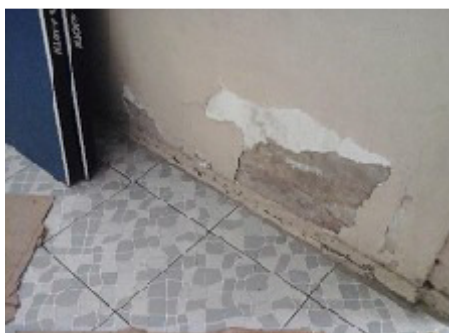
Queda de reboco – corredor de entrada do banheiro feminino

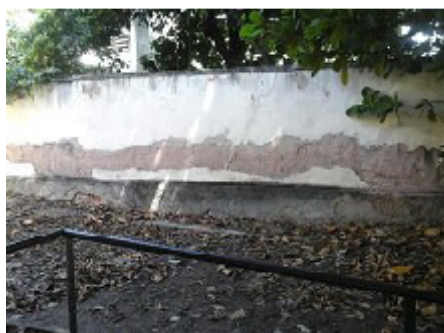
Queda de reboco – muro próximo à quadra (situação sinalizada desde 2014)

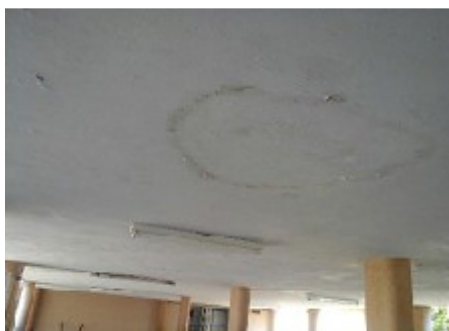
Pintura desgastada decorrente de infiltração sanada, conforme informado pela Direção - pátio

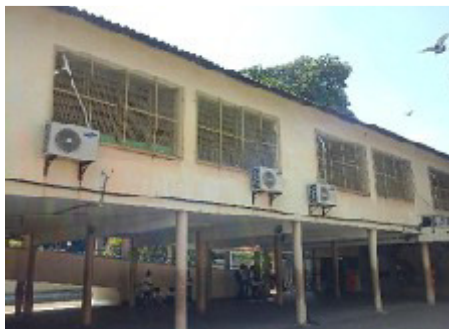
Pintura desgastada - área externa prédio principal (situação sinalizada em 2015)

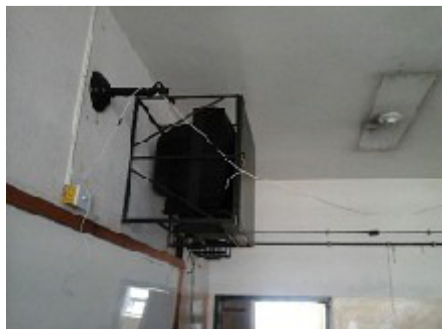
Fiação exposta – sala 5

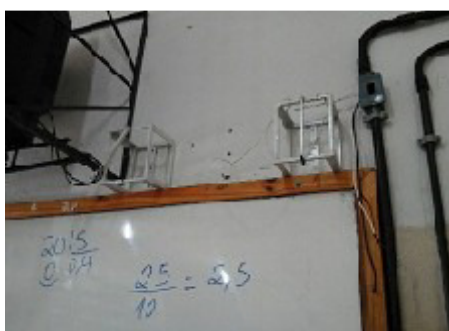
Fiação exposta – sala 14

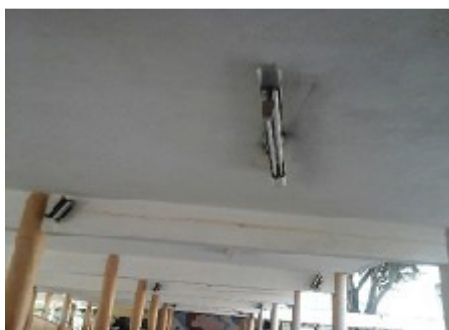
Fiação exposta nas luminárias - pátio

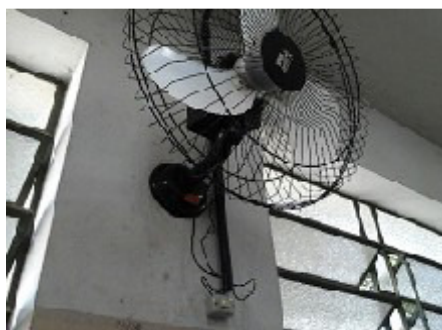
Ventilador com defeito e com fiação exposta – sala 1 prédio principal

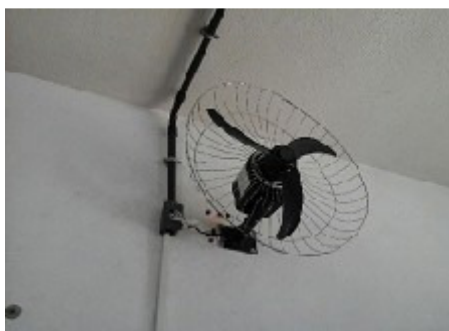
Ventilador com defeito e com fiação exposta – sala 14

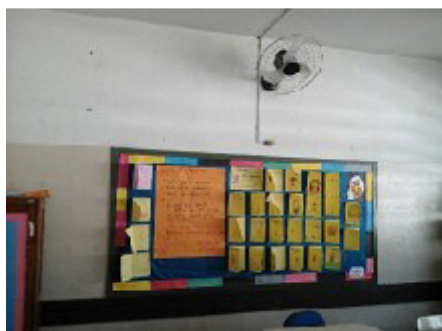
Todos os ventiladores com defeito – sala 2 prédio principal

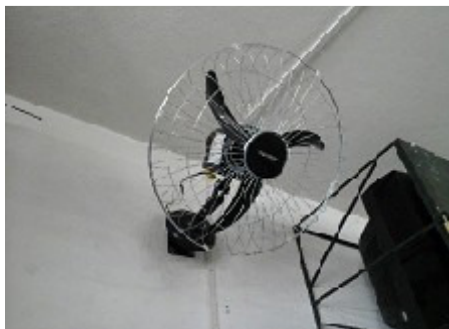
Ventilador com defeito – diversas salas

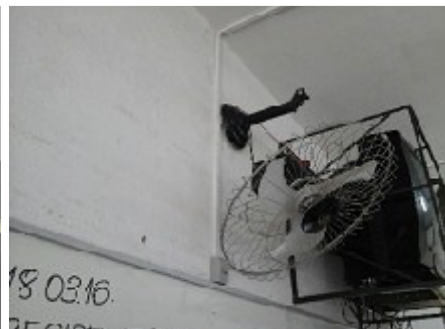
Todos os ventiladores danificados – salas 3 e 5 prédio principal

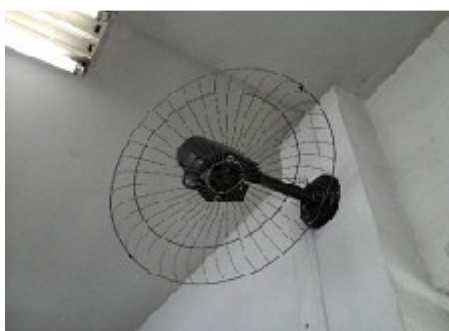
Ventilador danificado – salas 1 e 15 prédio principal

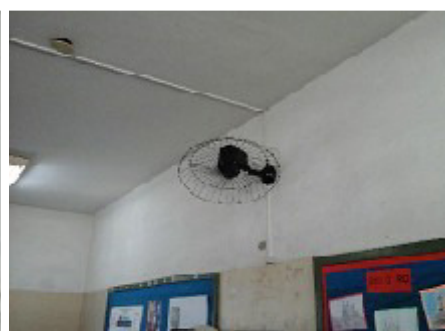
Ausência de grade de proteção no ventilador – diversas salas

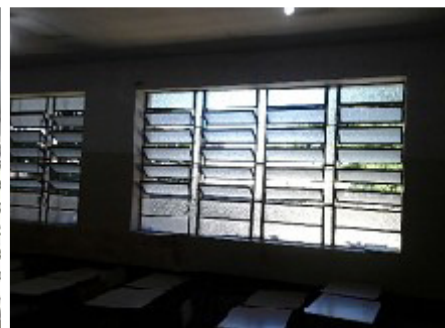
Ambiente com apenas 1 ventilador - sala 2 da classe especial (situação sinalizada em 2015)

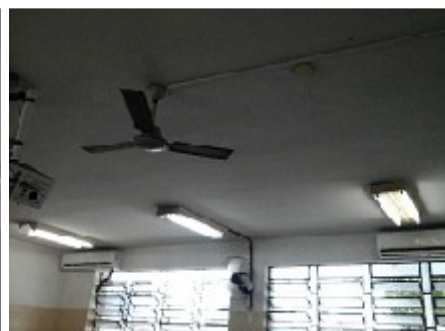
Ausência de aparelho de ar-condicionado - sala 4 prédio anexo (ao lado da casa de bonecas)

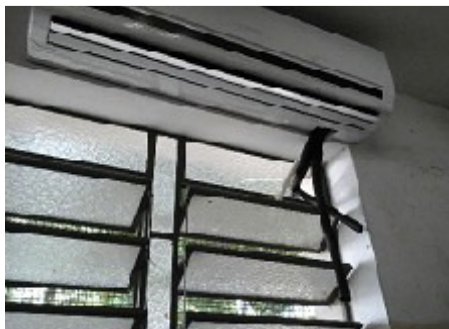
Aparelhos de ar-condicionado desligados devido à necessidade de aumento da carga elétrica (situação sinalizada em 2015) e de redistribuição elétrica interna, conforme informado pela Direção - diversas salas

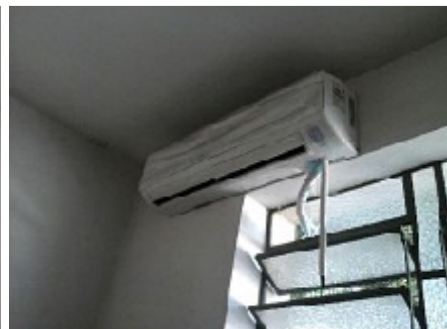
Todos os aparelhos de ar-condicionado com instalação danificada - sala 1 prédio principal

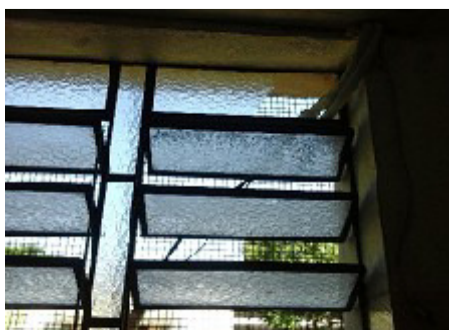
Todos os aparelhos de ar-condicionado com instalação danificada - salas 2 e 3 prédio principal

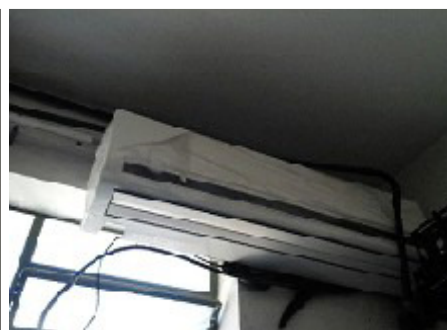
Todos os aparelhos de ar-condicionado com instalação danificada - sala 6

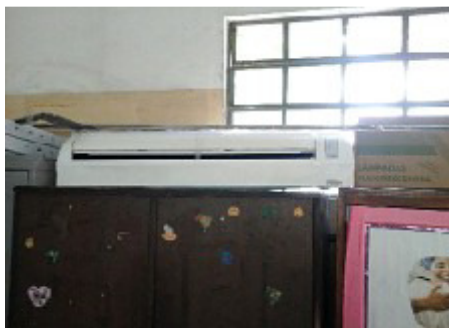
Único aparelho de ar-condicionado existente com instalação danificada - sala 9

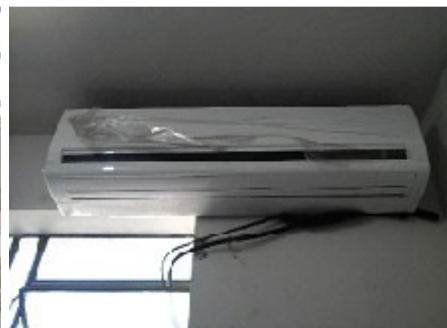
1 Aparelho de ar-condicionado não instalado armazenado na sala de aula – sala 9

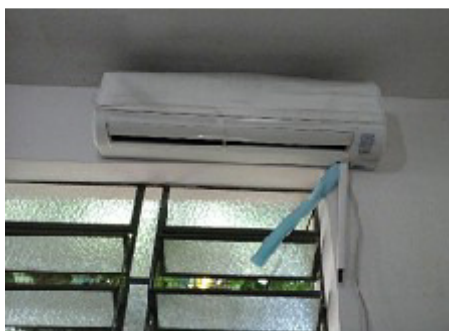
Todos os aparelhos de ar-condicionado com instalação danificada - sala 10

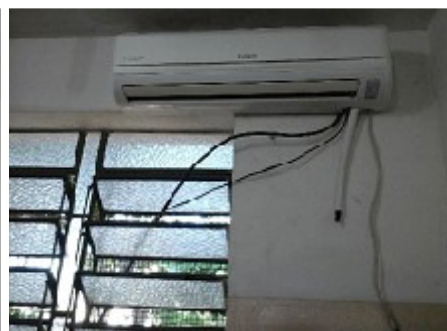
Todos os aparelhos de ar-condicionado com instalação danificada - sala 11

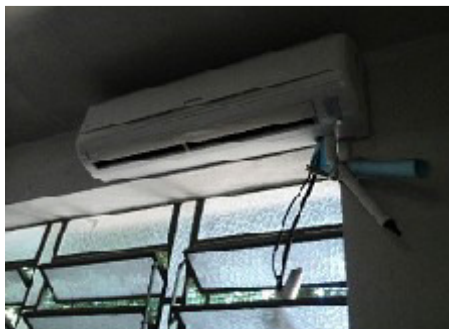
Todos os aparelhos de ar-condicionado com instalação danificada - sala 12

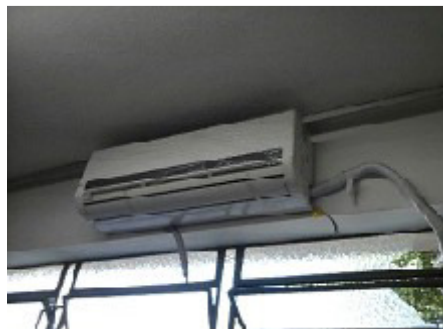
Todos os aparelhos de ar-condicionado com instalação danificada - sala 13

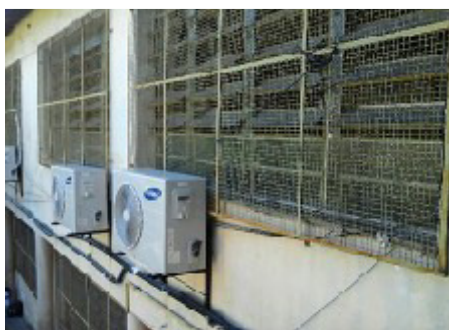
Único aparelho de ar-condicionado existente com instalação danificada - salas 1, 2, 3 e 4 da classe especial

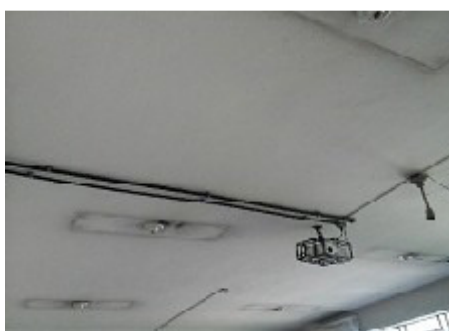
Lâmpadas queimadas – diversas salas

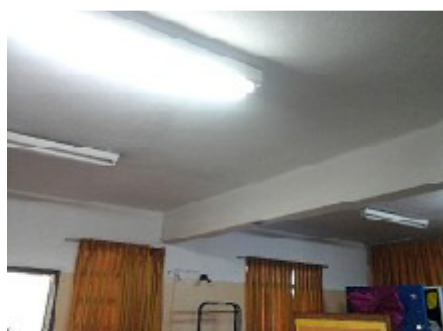
Ausência de todas as lâmpadas – salas 5 e 6

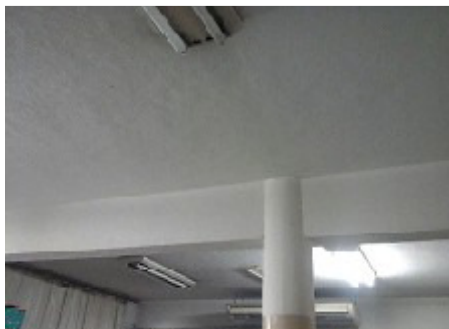
Lâmpadas queimadas – auditório

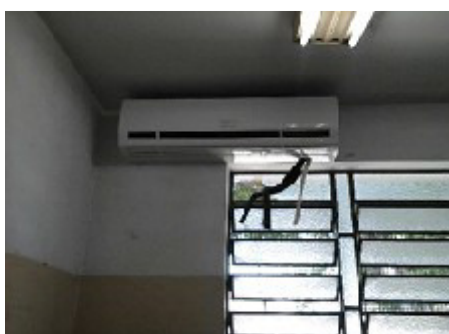
Ausência de lâmpadas – casa de bonecas

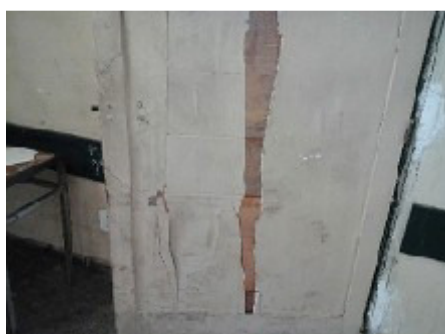
Ausência de porta – salas 11 e 15

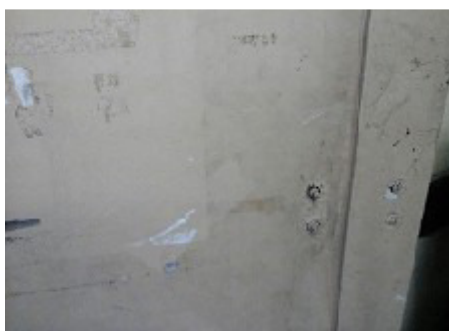
Porta danificada - sala 16 (situação sinalizada em 2015)

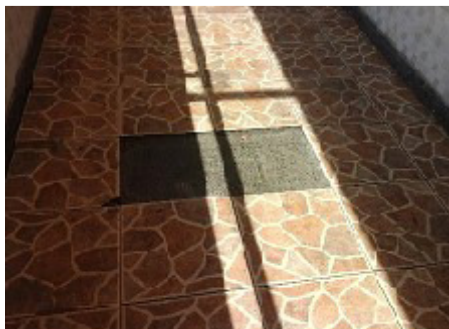
Piso danificado – acesso ao 1º andar

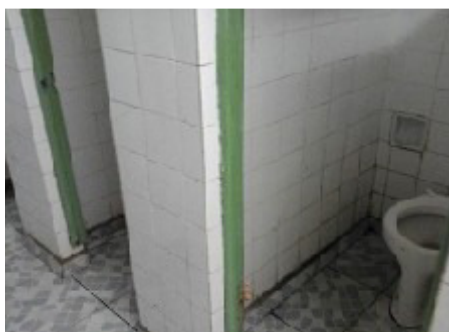
Ausência de assento sanitário (4 boxes) - banheiro masculino

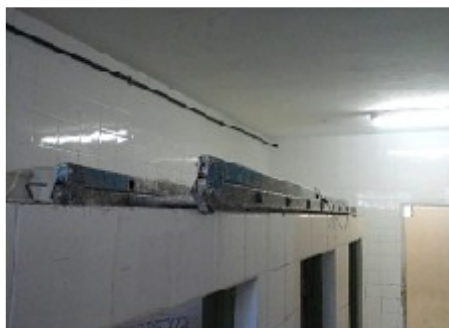
Escada móvel armazenada no banheiro masculino (situação sinalizada em 2015)

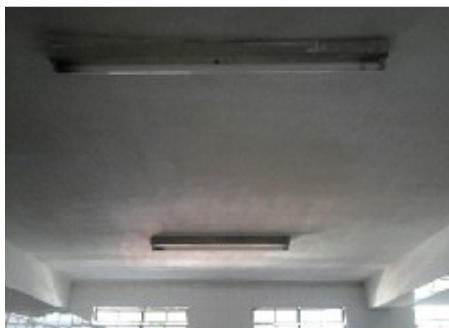
Todas as lâmpadas queimadas – banheiro feminino

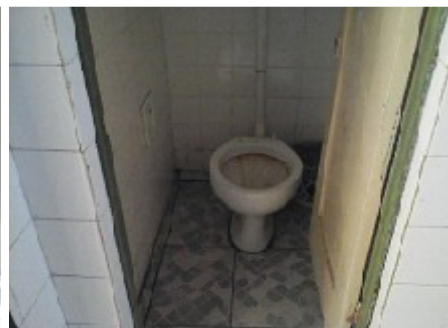
Ausência de assento sanitário (4 boxes) – banheiro feminino

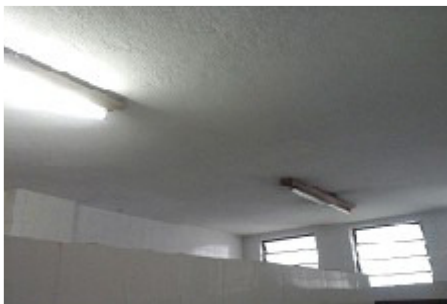
Lâmpadas queimadas – banheiro feminino prédio anexo

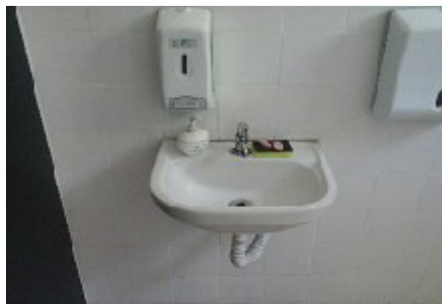
Ausência de barras de apoio junto ao lavatório - banheiro para portador de necessidades especiais

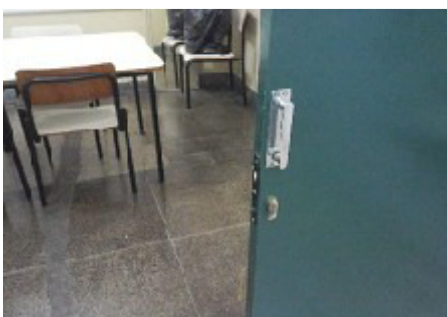
Ausência de maçaneta do tipo alavanca – banheiro para portador de necessidades especiais

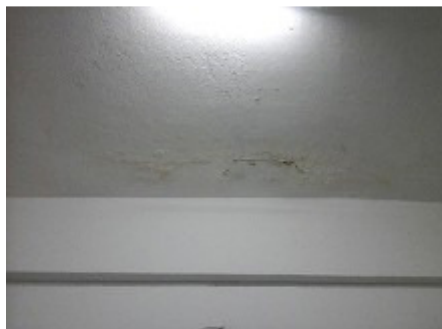
Pintura desgastada decorrente de infiltração sanada, conforme informado pela Direção – corredor 3º andar próximo ao auditório

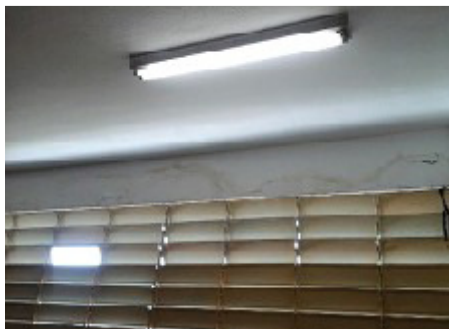
Pintura desgastada decorrente de infiltração sanada, conforme informado pela Direção – auditório

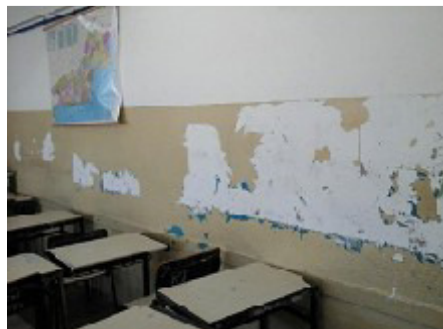
Pintura desgastada – diversas salas

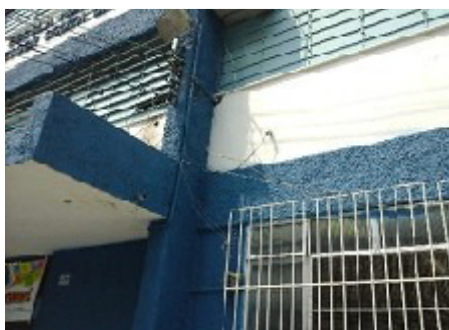
Fiação exposta – área externa

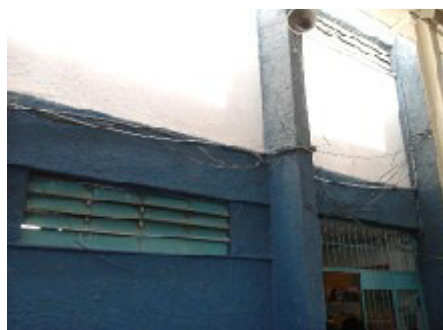
Fiação exposta – área externa próximo à quadra

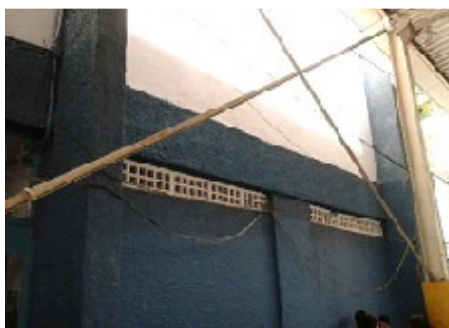
Fiação exposta – área externa próximo à quadra

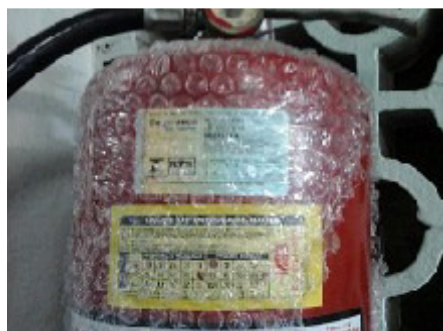
Extintores de incêndio vencidos

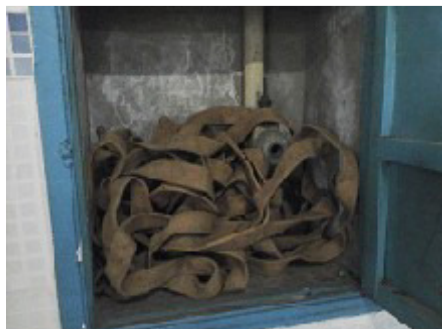
Mangueira de combate a incêndio e registro danificados – 2º andar

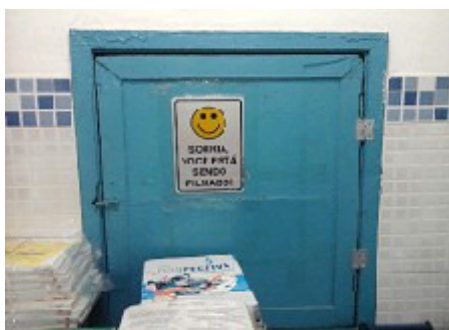
Ausência de mangueira de combate a incêndio – térreo, 1º e 3º andares

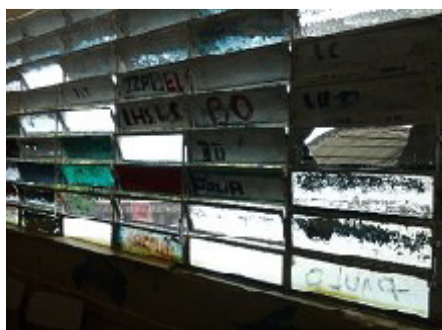
Vidros danificados/ausentes no basculante – diversas salas

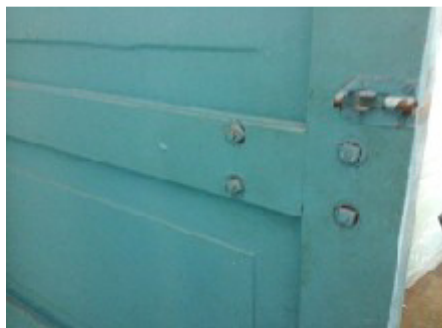
Ausência de maçaneta na porta – salas 3º andar

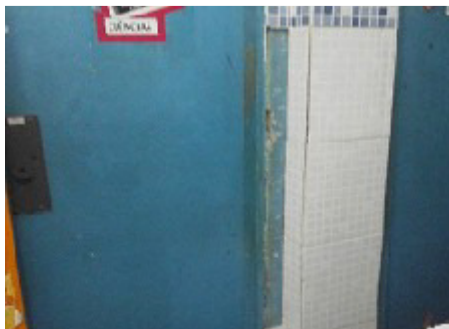
Queda de revestimento – entrada da sala 8

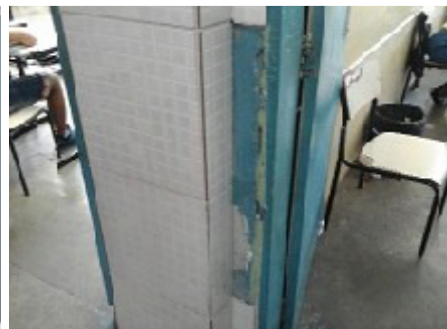
Queda de revestimento – entrada da sala 11

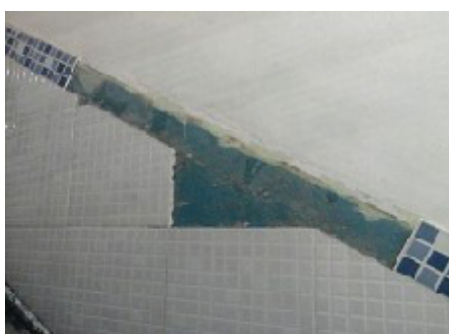
Queda de revestimento – acesso ao 1º andar

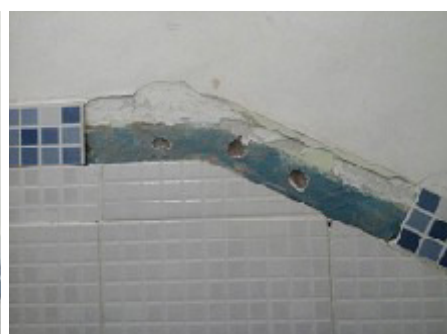
Queda de revestimento – acesso ao 2º andar

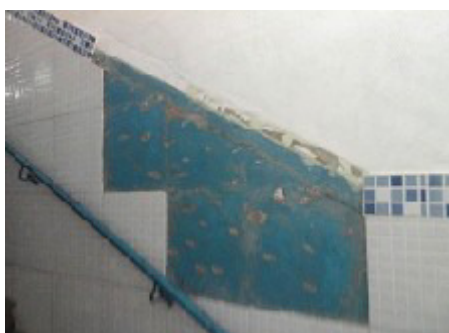
Queda de revestimento – acesso ao 2º andar

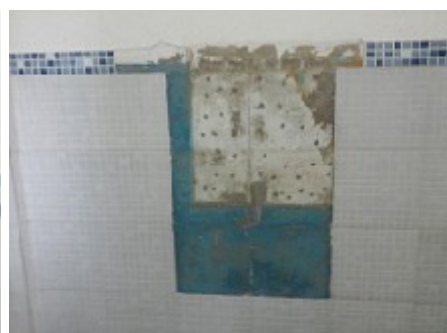
Queda de revestimento – corredor 3º andar

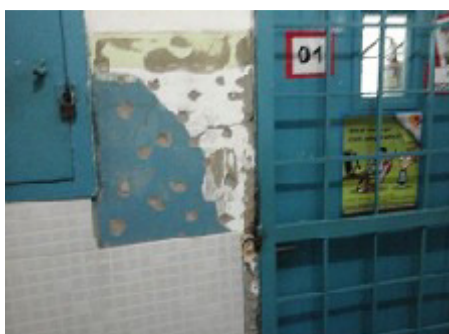
Queda de revestimento – entrada do laboratório de informática

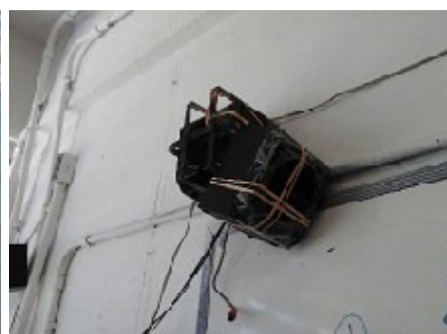
Caixa de som solta - sala 11

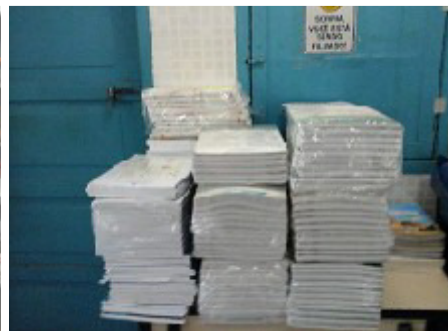
Material armazenado no corredor da Unidade – 1º andar

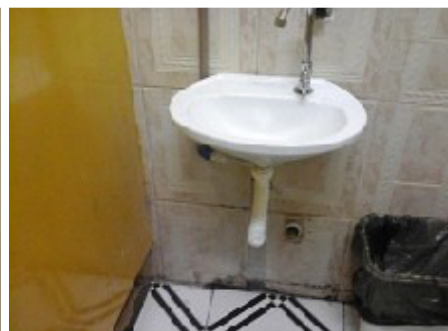
Ausência de barras de apoio junto ao lavatório (boxe para portador de necessidades especiais) – banheiro feminino térreo

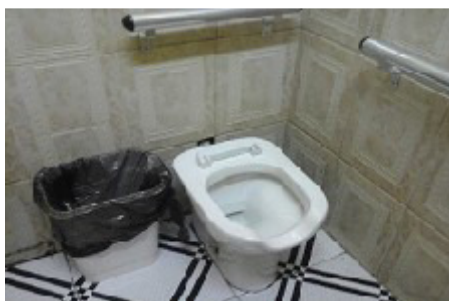
Ausência de assento sanitário (boxe para portador de necessidades especiais) – banheiro feminino térreo

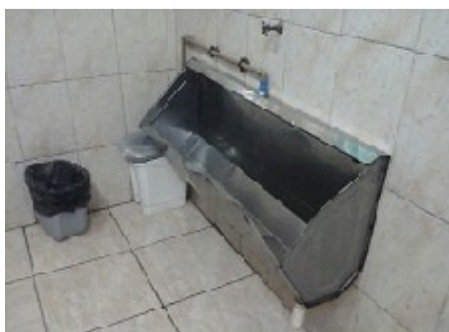
Mictório danificado – banheiro masculino térreo

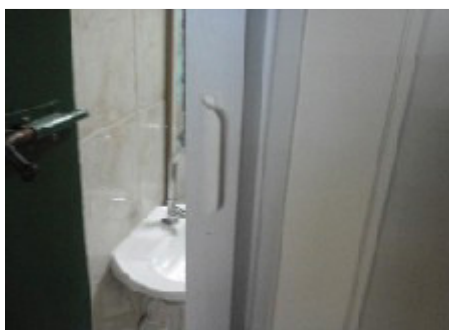
Ausência de maçaneta do tipo alavanca (boxe para portador de necessidades especiais) – banheiro masculino térreo

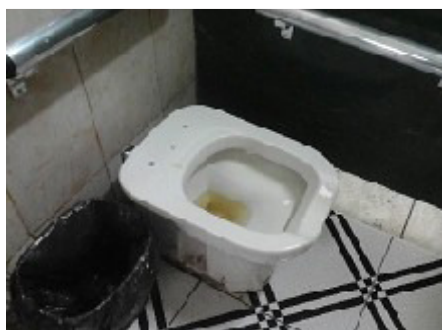
Ausência de assento sanitário (boxe para portador de necessidades especiais) – banheiro masculino térreo

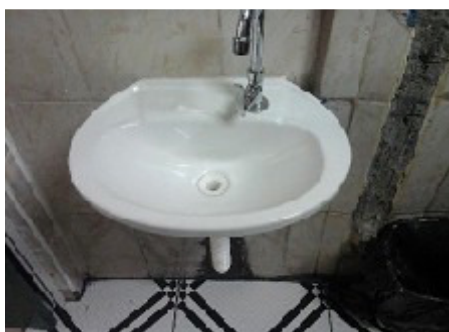
Ausência de barras de apoio junto ao lavatório (boxe para portador de necessidades especiais) – banheiro masculino térreo

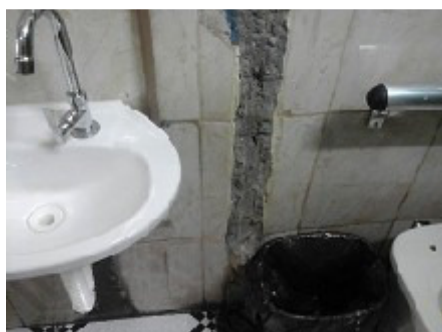
Queda de revestimento (boxe para portador de necessidades especiais) – banheiro masculino térreo

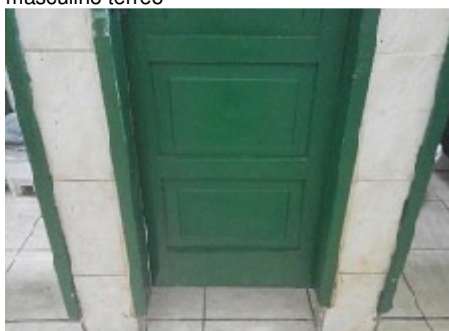
Boxe interditado – banheiro masculino térreo

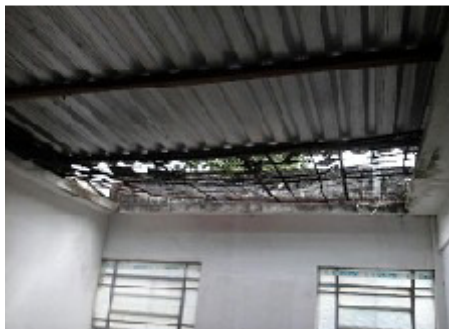
Ausência de parte do telhado - antiga casa do morador (situação sinalizada em 2015)

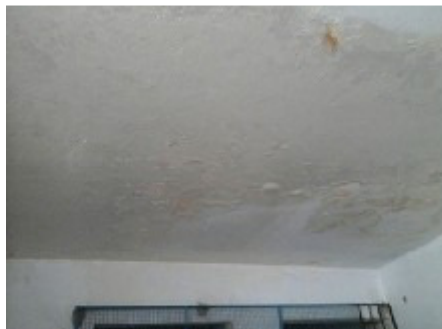
Infiltração - antiga casa do morador (situação sinalizada em 2015)

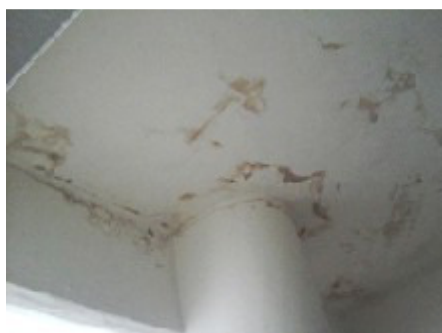
Infiltração – almoxarifado (situação sinalizada em 2015)

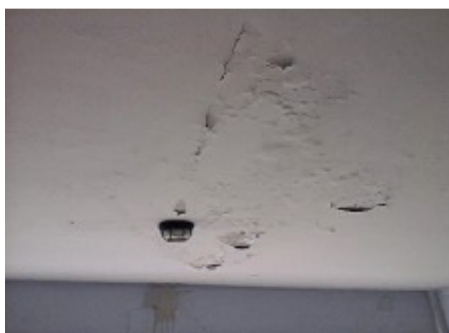
Infiltração – térreo próximo ao refeitório

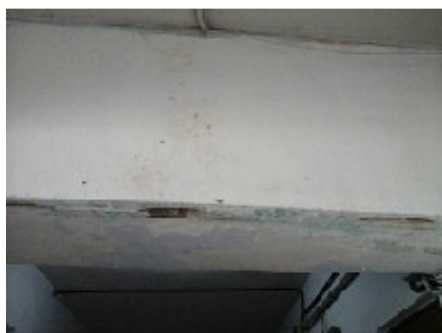
Infiltração e queda de reboco – térreo próximo ao refeitório

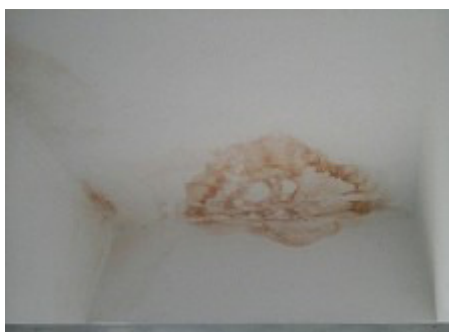
Infiltração – banheiro para portador de necessidades especiais (na sala 4). Situação sinalizada desde 2014.

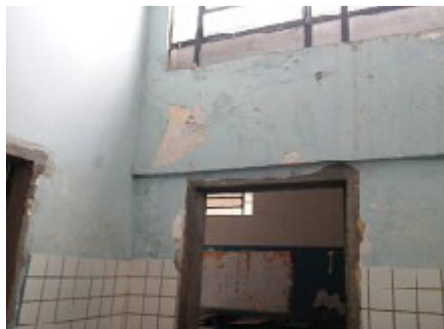
Infiltração – corredor 1º andar próximo à sala 14 (situação sinalizada em 2015)

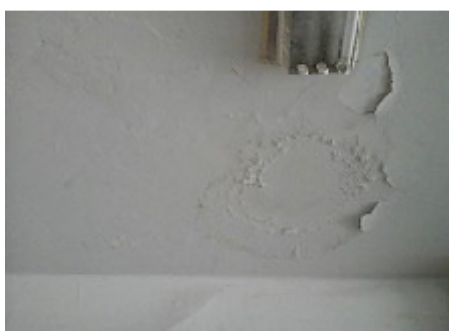
Infiltração – sala 14 (situação sinalizada em 2015)

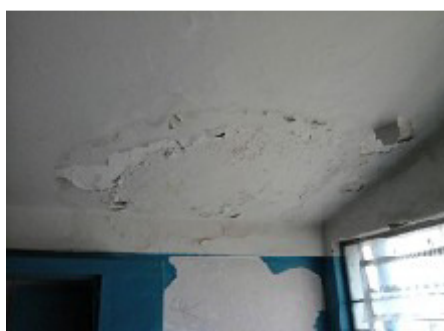
Infiltração – sala 14 (situação sinalizada desde 2012)

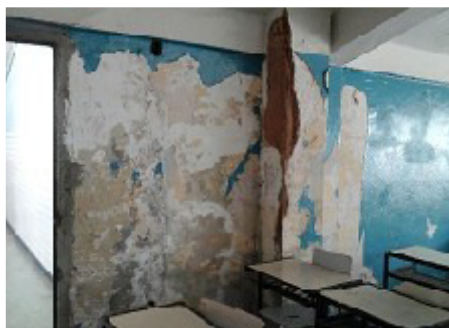
Infiltração e queda reboco – sala 14 (situação sinalizada desde 2014)

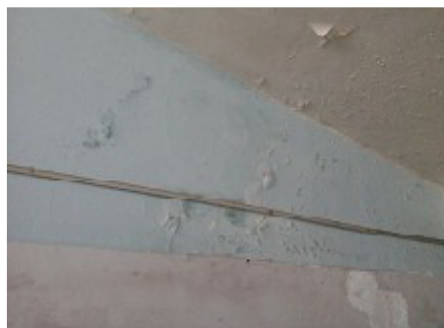
Infiltração – corredor 1º andar próximo à sala 16 (situação sinalizada em 2015)

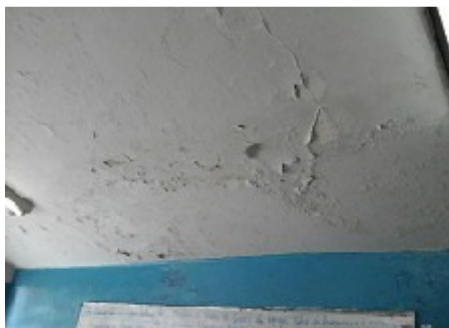
Infiltração – sala 16 (situação sinalizada desde 2014)

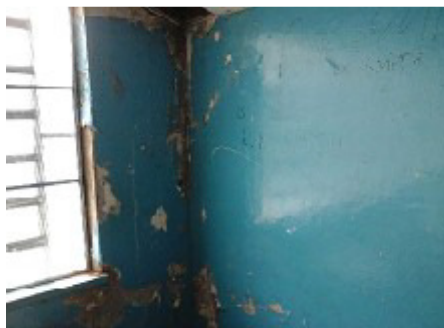
Infiltração e queda de reboco – sala 19

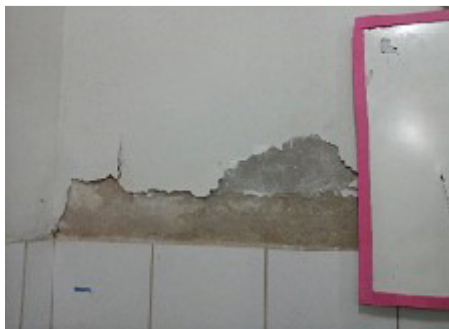
Queda de reboco – sala 5

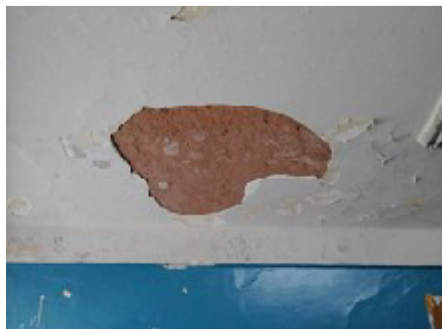
Queda de reboco – sala 15 (situação sinalizada desde 2013)

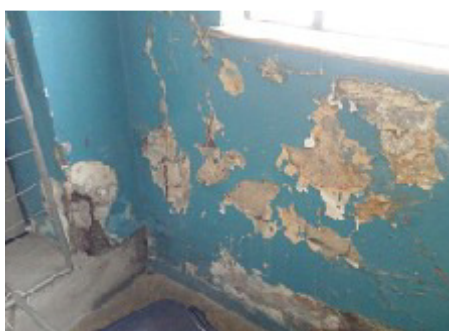
Queda de reboco – auditório (situação sinalizada em 2015)

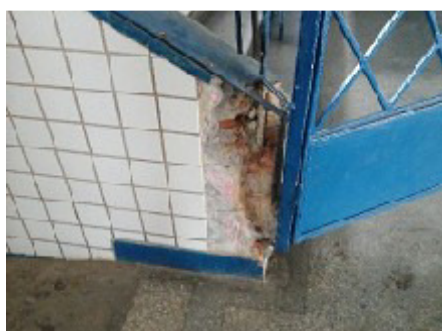
Queda de reboco – portão de acesso ao 1º andar (situação sinalizada em 2015)

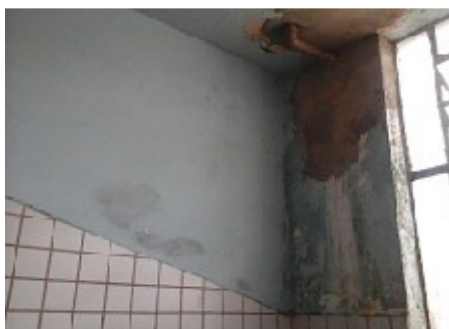
Pintura desgastada decorrente de vazamento sanado, conforme informado pela Direção – acesso ao 1º andar

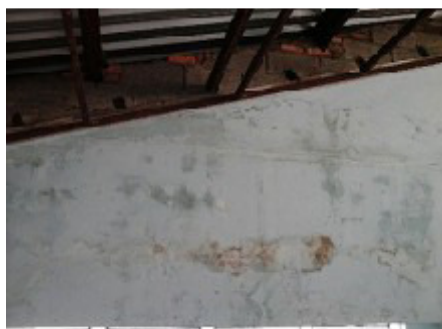
Pintura desgastada decorrente de infiltração sanada, conforme informado pela Direção – acesso ao 1º andar

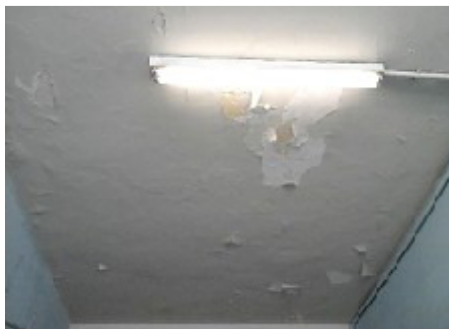
Pintura desgastada – corredor 1º andar (situação sinalizada desde 2014)

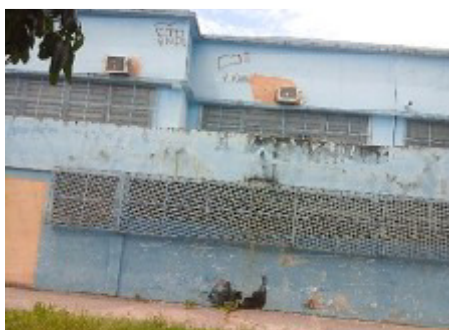
Pintura desgastada e pichações - área externa prédio principal (situação sinalizada em 2015)

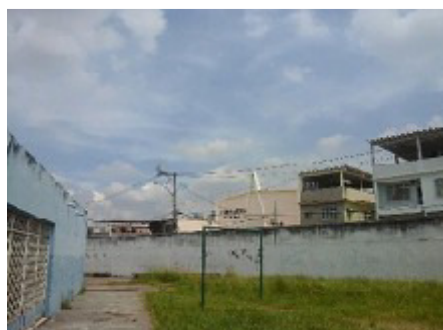
Pichações – área externa (situação sinalizada em 2015)

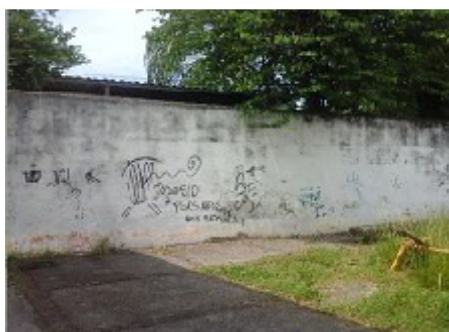
Pichações – muro próximo à quadra (situação sinalizada desde 2014)

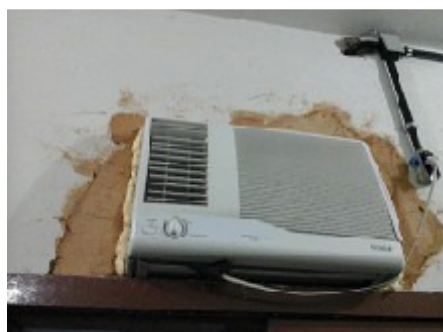
Ausência de acabamento – diversas salas (situação sinalizada em 2015)

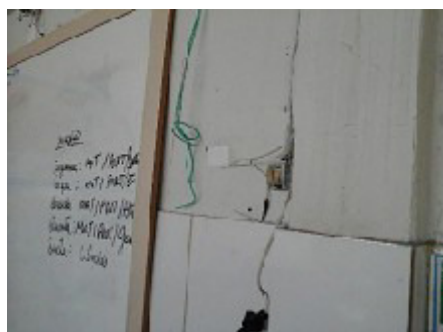
Fiação exposta – sala 8

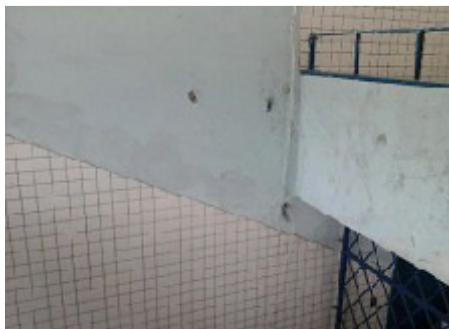
Fiação exposta – acesso ao 1º andar

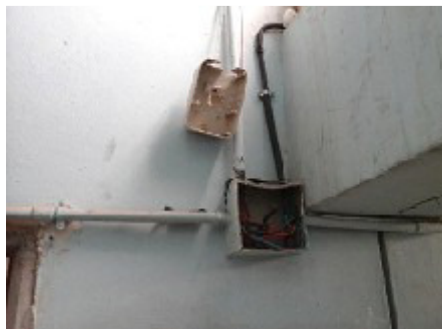
Fiação exposta – corredor 1º andar

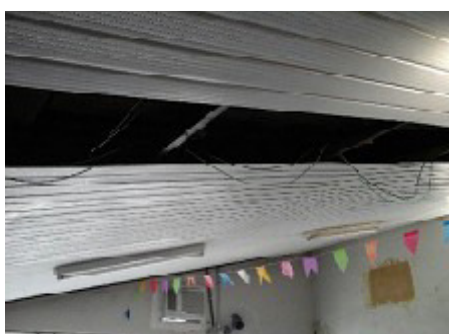
Fiação exposta – sala 10

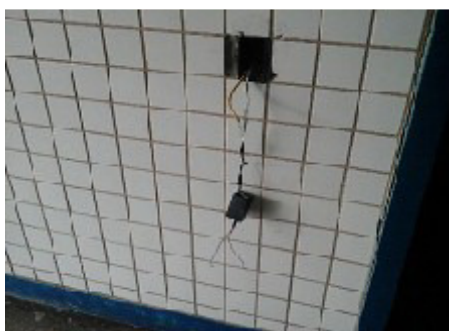
Fiação exposta e ausência de validador (Riocard) - térreo próximo à sala do núcleo

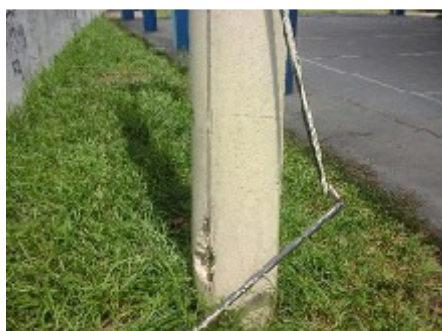
Poste com fiação exposta - área externa próximo à quadra (situação sinalizada desde 2014)

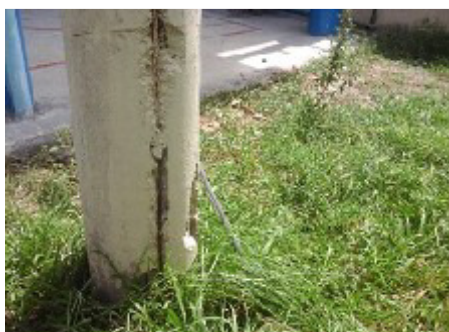
Poste com ferragem exposta - área externa próximo à quadra

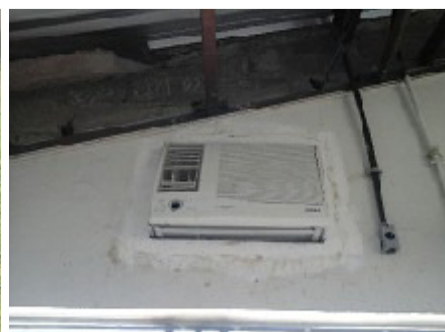
Aparelho de ar-condicionado danificado (ausência da fiação) - sala 12

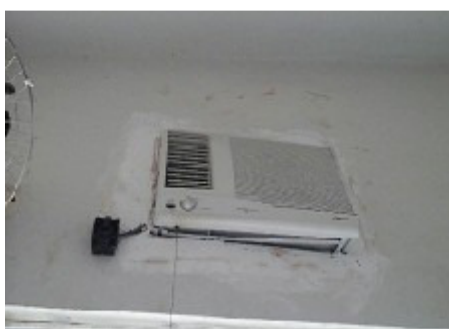
Aparelho de ar-condicionado danificado (ausência da fiação) - sala 14

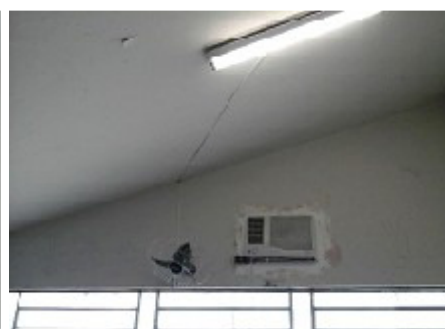
Aparelhos de ar-condicionado desligados devido à necessidade de aumento de carga elétrica, conforme informado pela Direção – todas as salas de aula (situação sinalizada em 2015)

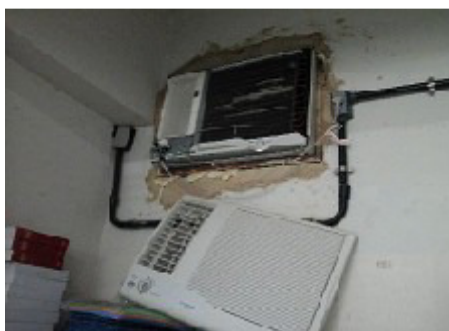
Aparelho de ar-condicionado danificado – sala 6 (situação sinalizada em 2015)

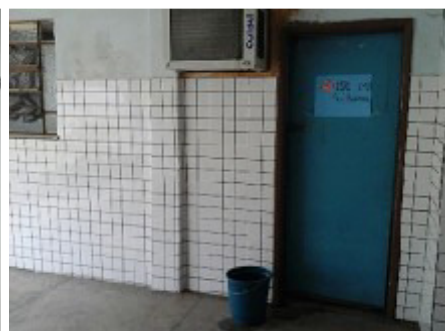
Vazamento de água oriunda das condensadoras dos aparelhos de ar-condicionado – corredor térreo da Unidade

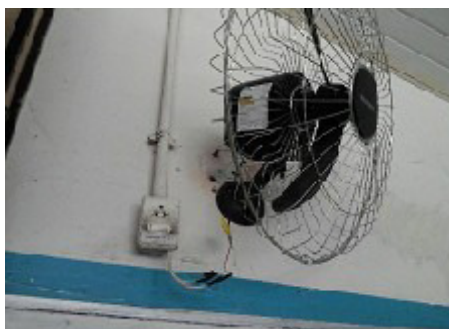
Todos os ventiladores com defeito e com fiação exposta – sala 12

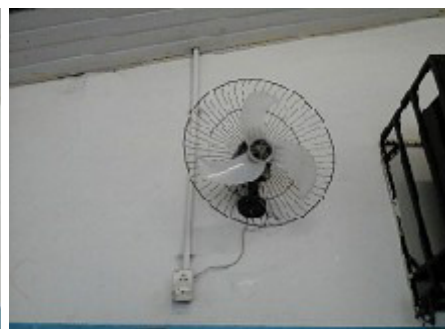
Ausência de grade de proteção nos ventiladores – sala 19

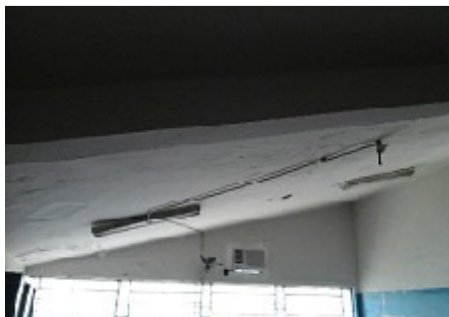
Lâmpadas e ventiladores desligados devido à necessidade de revisão da parte elétrica, conforme informado pela Direção – diversas salas

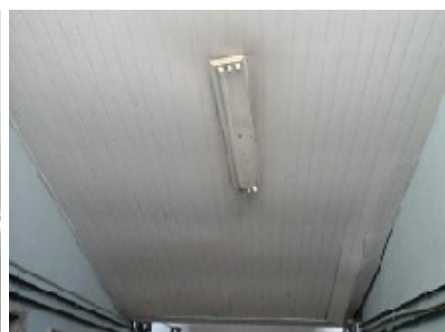
Lâmpadas ausentes/queimadas – corredor 1º andar

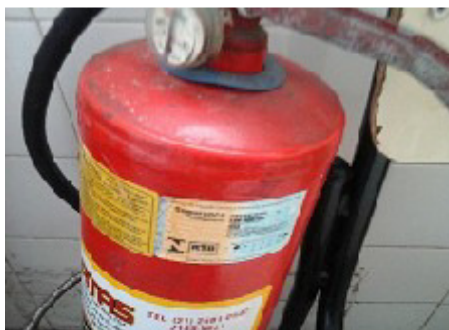
Extintores de incêndio vencidos

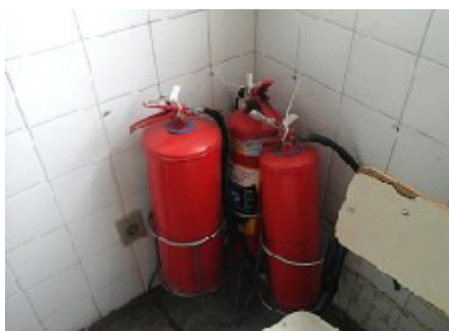
Extintores de incêndio armazenados num mesmo local (sala do núcleo). Situação sinalizada em 2015.

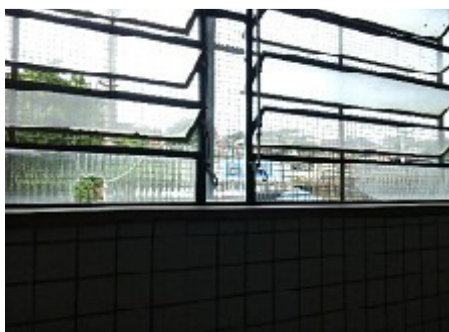
Vidros danificados/ausentes no basculante – acesso ao 1º andar (situação sinalizada em 2015)

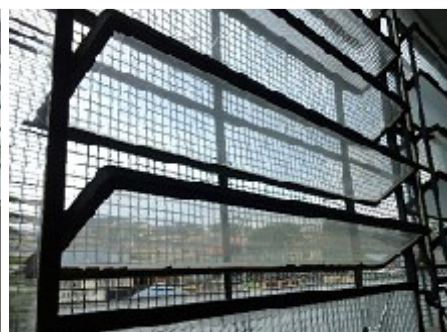
Basculantes enferrujados – acesso ao 1º andar (situação sinalizada desde 2012)

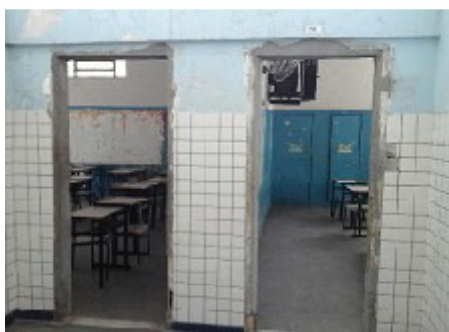
Ausência de acabamento nas portas – diversas salas (situação sinalizada em 2015)

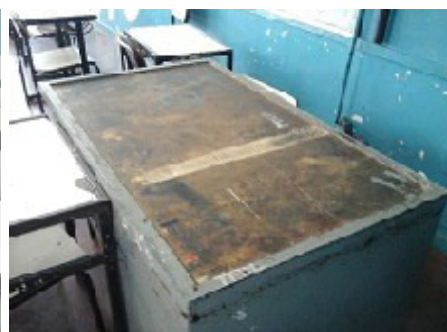
Mobiliário precário – mesa de professor (situação sinalizada desde 2012)

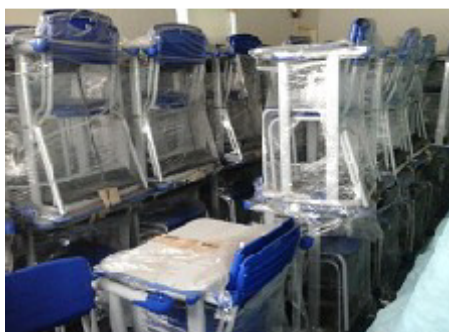
Auditório sendo utilizado para guarda de mobiliário

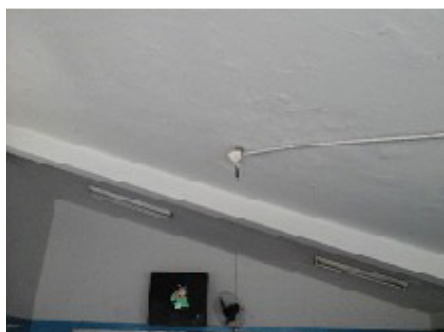
Ausência de projetor – salas 11, 12, 13, 14, 15, 16 e 17

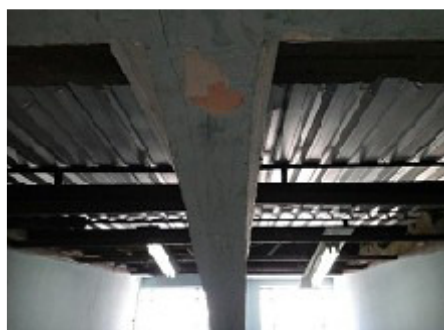
Forro danificado – corredor 1º andar (situação sinalizada desde 2011)

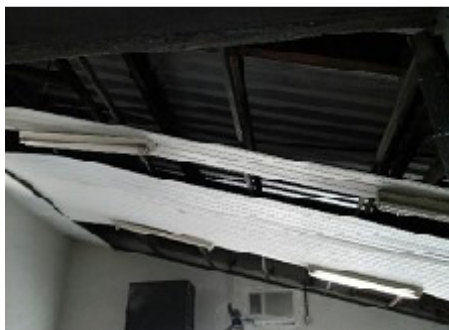
Forro danificado – diversas salas (situação sinalizada desde 2014)

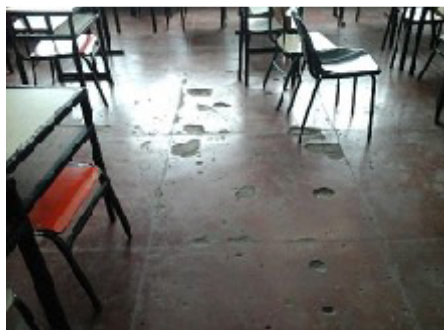
Piso danificado – salas do 1º andar (situação sinalizada desde 2012)

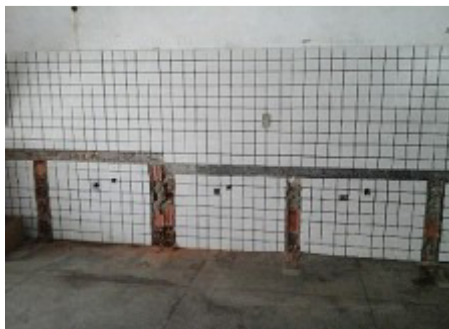
Ausência de acabamento – térreo próximo ao refeitório

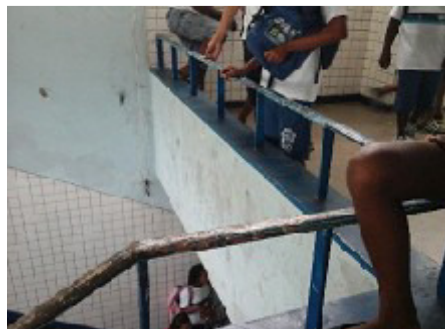
Ausência de grade/tela de proteção – corredor 1º andar

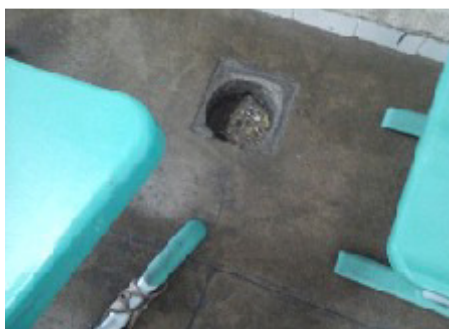
Ausência de tampa no ralo – sala 7

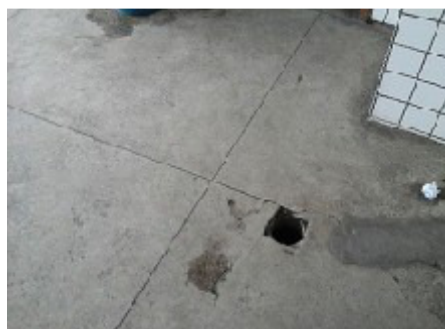
Ausência de tampa no ralo – entrada da sala 8

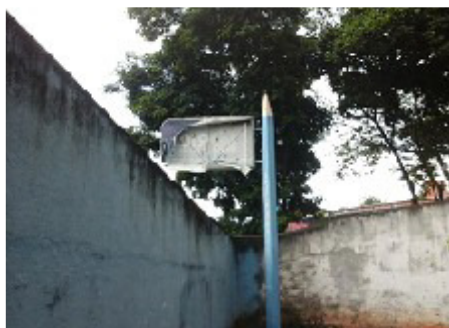
Totem danificado (situação sinalizada em 2015)

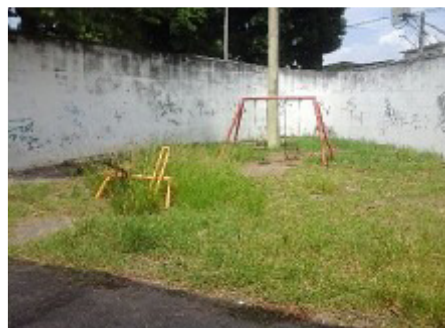
Brinquedos danificados - próximo à quadra (situação sinalizada em 2015)

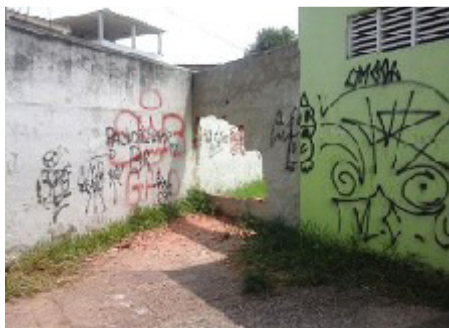
Muro danificado - próximo à quadra (situação sinalizada em 2015)

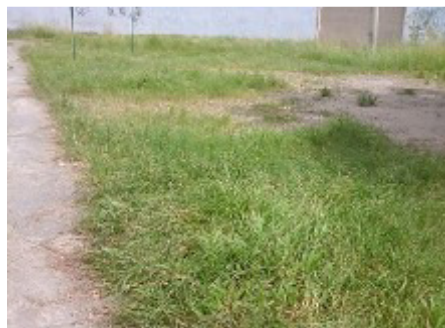
Necessidade de capina

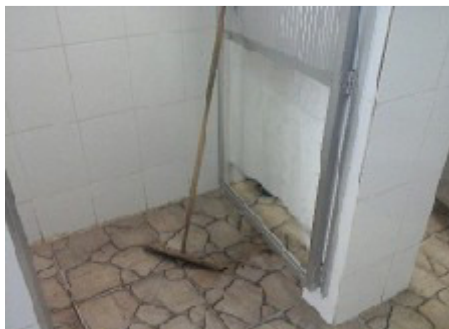
Porta danificada (1 boxe) – banheiro feminino térreo próximo ao acesso ao 1º andar
