Versa o presente sobre Relatório do Programa de Visitas realizado nas Escolas que compõem a 4ª e a 11ª Coordenadorias Regionais de Educação (CREs) da Rede Municipal de Ensino – exercício 2016. As visitas ocorreram no período de março a abril de 2016.

**4ª e 11ª CREs - Bancários, Benfica, Bonsucesso, Brás de Pina, C. Universitária, Cocotá, Cordovil, Freguesia, Galeão, Ilha do Fundão, Ilha do Governador, Itacolomi, Jardim América, J. Carioca, J. Guanabara, Guarabu, Manguinhos, Manguinhos – Bonsucesso, Moneró, Olaria, Parada de Lucas, Penha, Penha Circular, Pitangueiras, Portuguesa, Praça da Bandeira, Praça Do Carmo/Penha, Ramos, Vigário Geral, Vila da Penha, Vila do João / Maré, Tauá, Tubiacanga e Zumbi.**

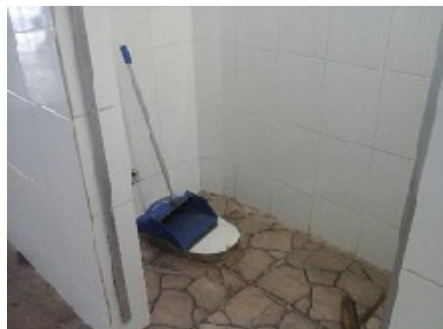
Ausência de vaso sanitário (1 boxe) - banheiro feminino térreo próximo ao acesso ao 1º andar

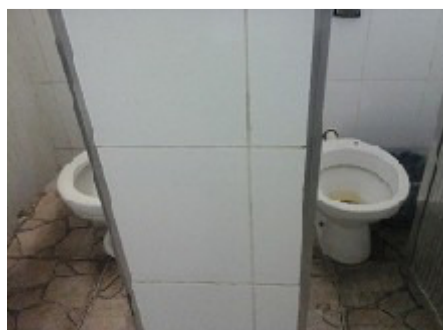
Ausência de assento sanitário em todos os boxes – banheiro feminino térreo próximo ao acesso ao 1º andar

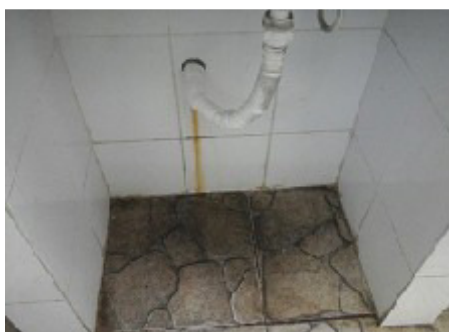
Tubulação danificada – banheiro feminino térreo próximo ao acesso ao 1º andar

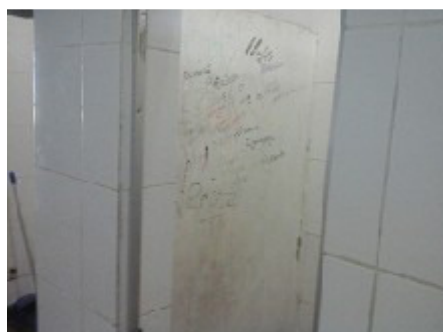
Pichações - banheiro feminino térreo próximo ao acesso ao 1º andar

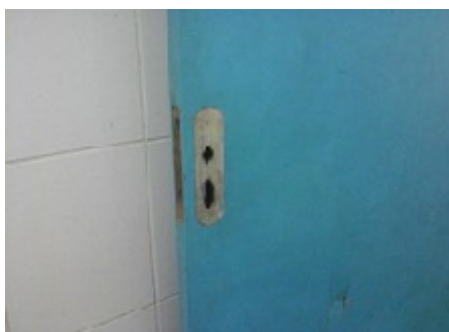
Ausência de maçaneta - entrada do banheiro masculino térreo próximo ao acesso ao 1º andar

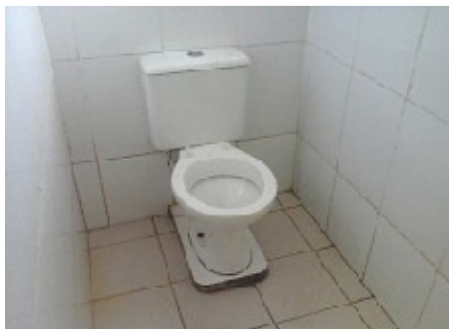
Ausência de assento sanitário (1 boxe) – banheiro masculino térreo próximo ao acesso ao 1º andar

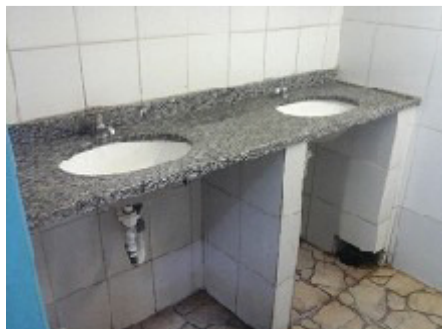
Torneiras danificadas - banheiro masculino térreo próximo ao acesso ao 1º andar

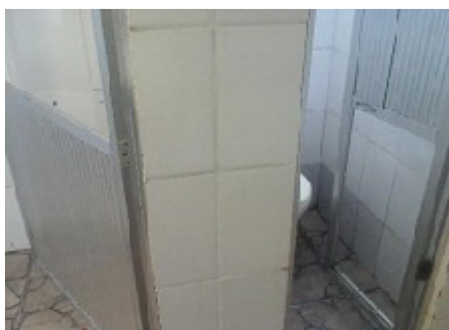
Porta danificada em todos os boxes - banheiro masculino térreo próximo ao acesso ao 1º andar

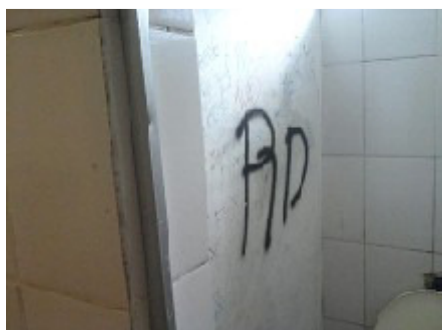
Pichações – banheiro masculino térreo próximo ao acesso ao 1º andar

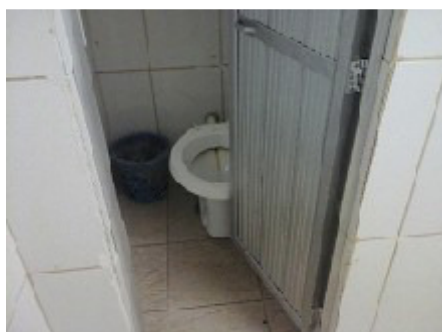
Ausência de assento sanitário (1 boxe) – banheiro feminino próximo ao refeitório

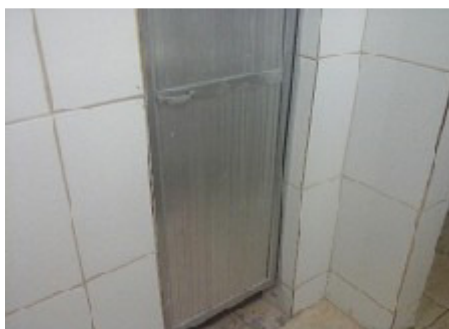
Boxe interditado - banheiro feminino próximo ao refeitório

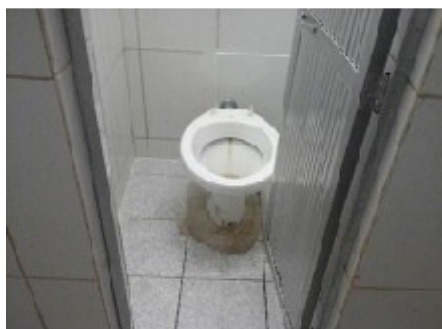
Ausência de assento sanitário (1 boxe) – banheiro masculino próximo ao refeitório

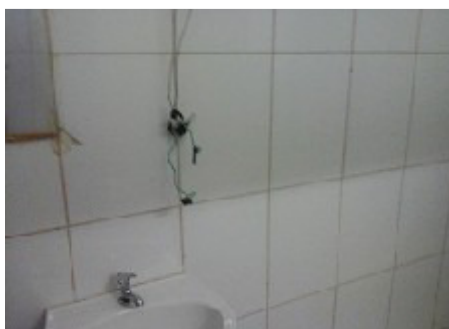
Fiação exposta - banheiro masculino próximo ao refeitório

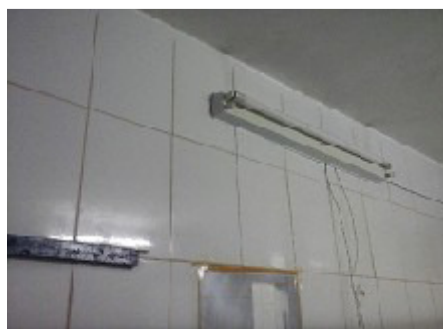
Lâmpadas queimadas/ausentes – banheiro masculino próximo ao refeitório

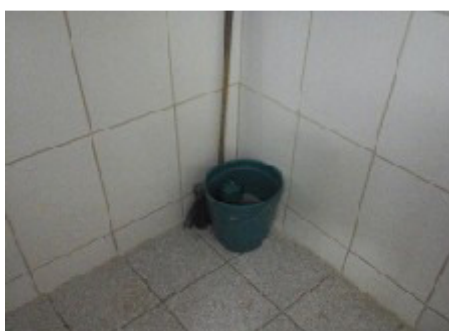
Banheiro masculino sendo utilizado para guarda de material de limpeza - próximo ao refeitório

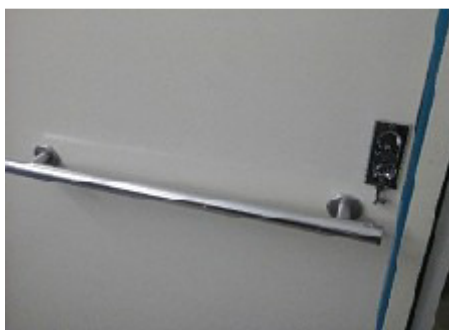
Ausência de maçaneta do tipo alavanca – banheiro para portador de necessidades especiais

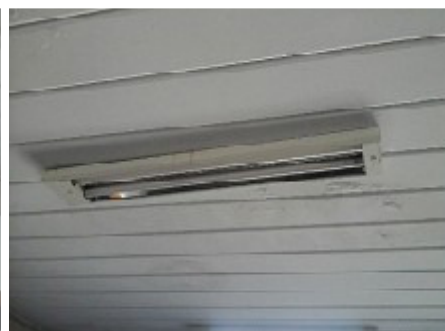
Pintura desgastada decorrente de infiltração sanada, conforme informado pela Direção – sala 9

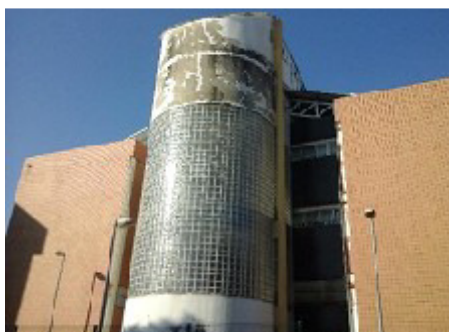
Pintura desgastada – área externa (situação sinalizada em 2015)

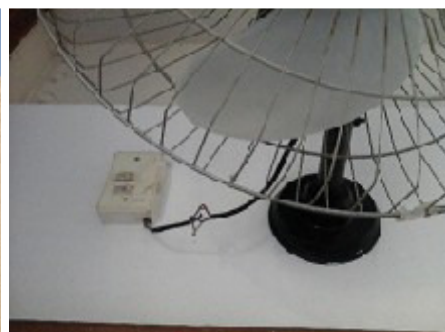
Fiação exposta no ventilador – sala 1

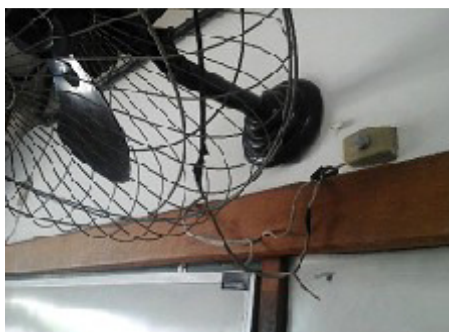
Ventilador com defeito e com fiação exposta – sala 9

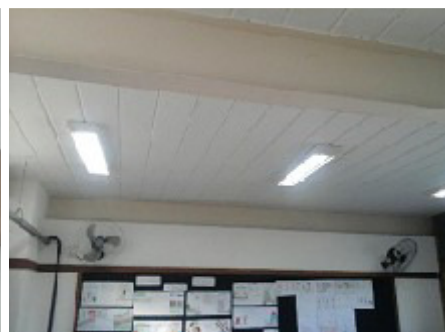
Ventilador com defeito – diversas salas

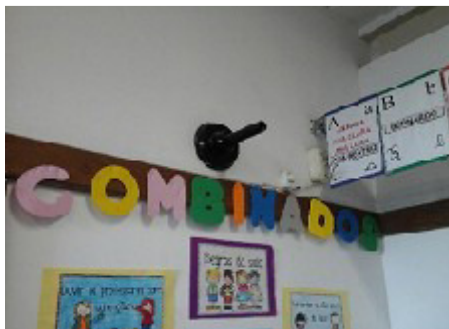
Ausência de 1 ventilador – salas 3 e 4

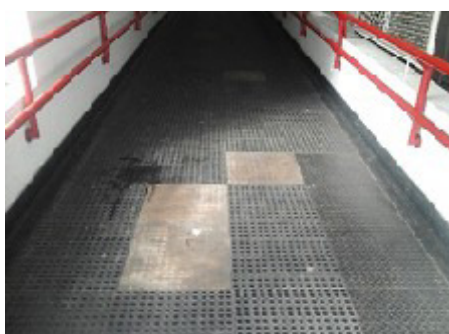
Piso danificado – acesso aos andares

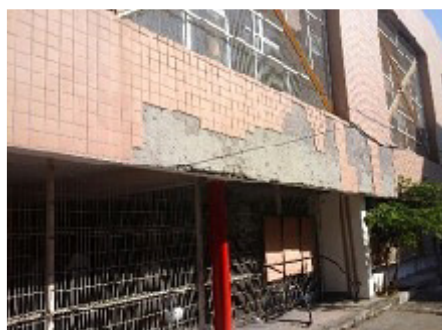
Queda de revestimento – área externa (situação sinalizada em 2015)

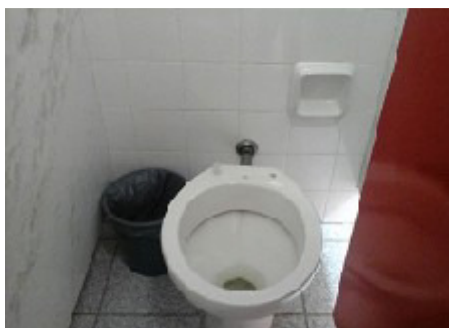
Maçaneta inadequada (boxe para portador de necessidades especiais) – banheiro feminino 2º andar

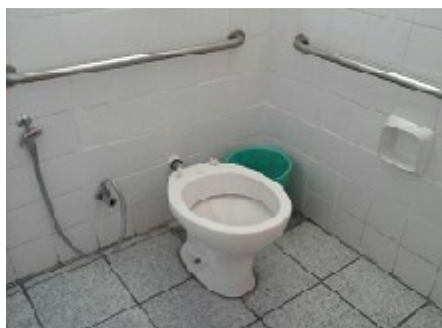
Ausência de assento sanitário em todos os boxes – banheiros femininos térreo, 1º e 2º andares

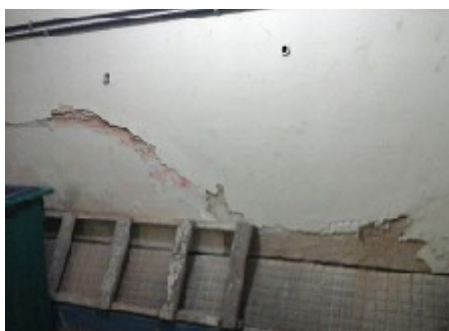
Infiltração com queda de reboco – corredor subsolo

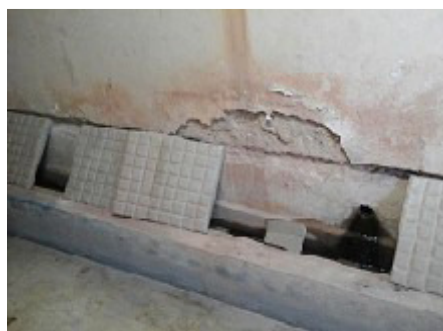
Infiltração com queda de reboco – corredor subsolo

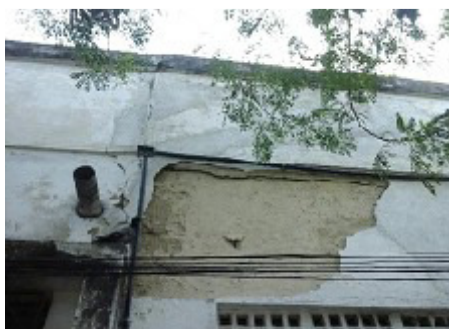
Rachadura e queda de reboco – área externa

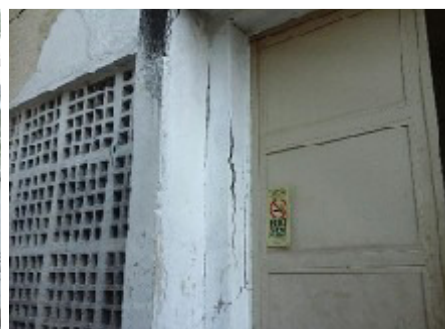
Rachadura – área externa próximo ao refeitório

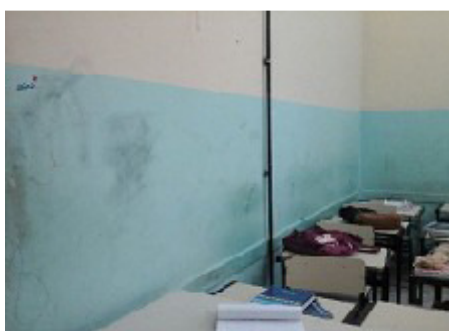
Pintura desgastada – diversas salas

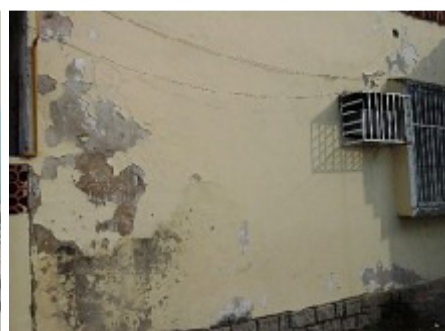
Pintura desgastada – área externa

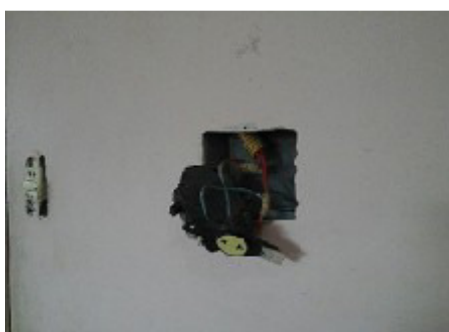
Fiação exposta – sala de vídeo

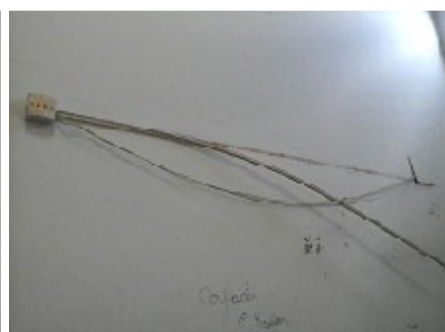
Canaleta danificada com fiação exposta – sala 1

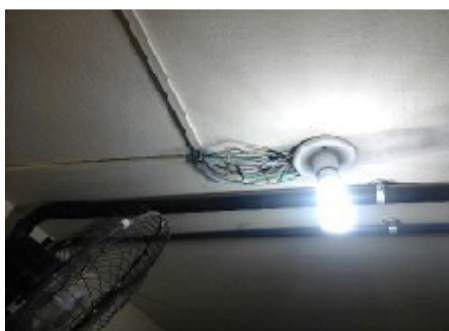
Fiação exposta – sala 13

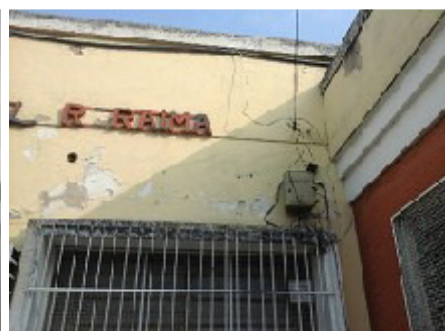
Fiação exposta – área externa

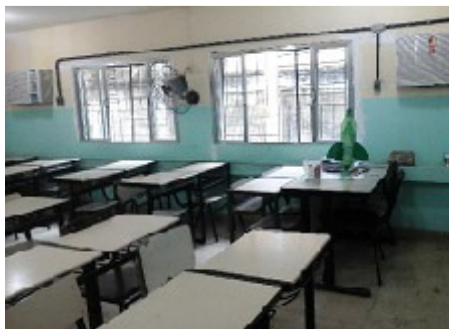
Aparelhos de ar-condicionado desligados devido à necessidade de aumento de carga elétrica, conforme informado pela Direção – todas as salas de aula

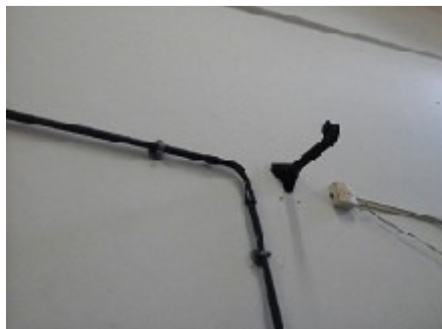
Ausência de 1 ventilador – sala 1

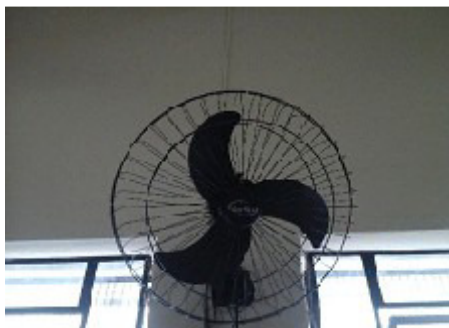
Ventilador com defeito – salas 2 e 8

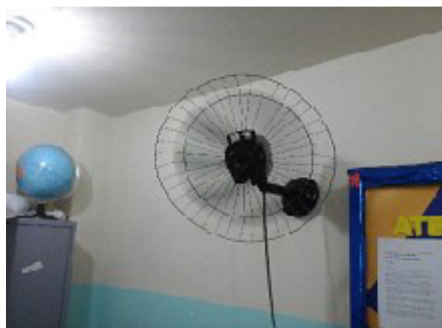
Ausência de grade de proteção no ventilador – salas 1 e 14

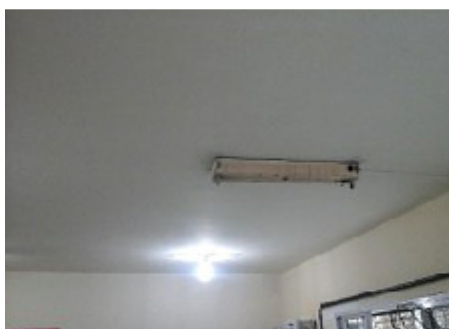
Lâmpadas ausentes/queimadas – diversas salas

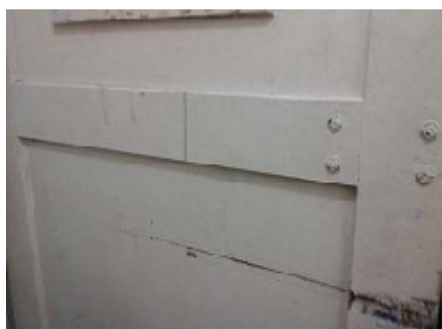
Ausência de maçaneta na porta – diversas salas

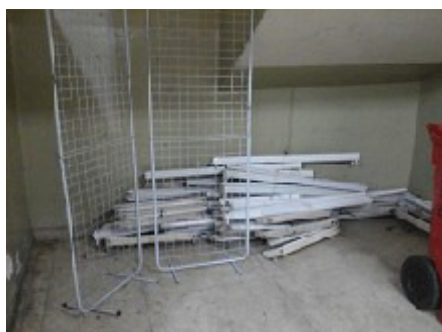
Material armazenado no corredor da Unidade – subsolo

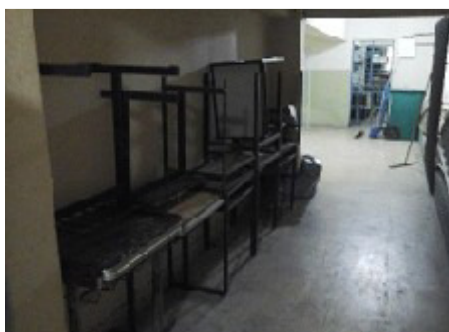
Material armazenado no corredor da Unidade – subsolo

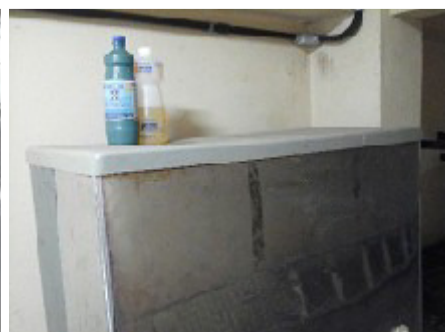
Material de limpeza armazenado no corredor da Unidade – subsolo

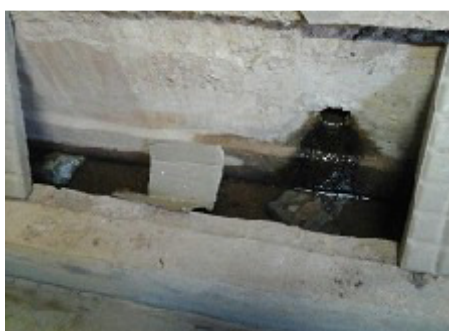
Acúmulo de água – corredor subsolo

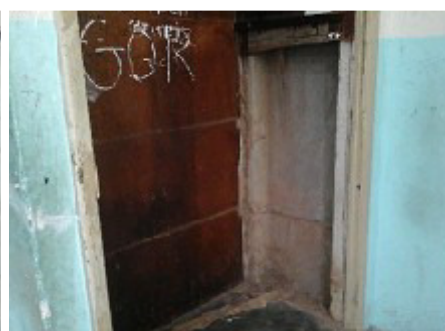
Armário danificado - sala 2

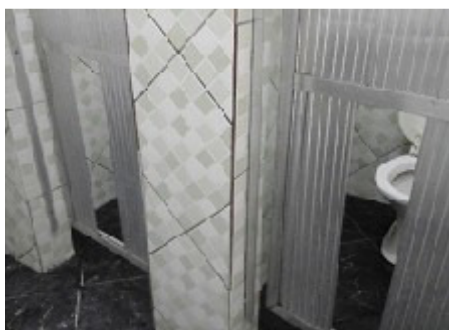
Ausência de porta (boxe para portador de necessidades especiais) – banheiro masculino

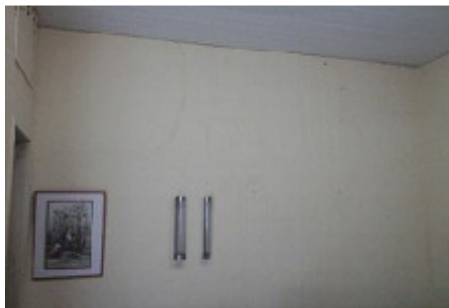
Infiltração – antiga sala de recursos (situação sinalizada em 2015)

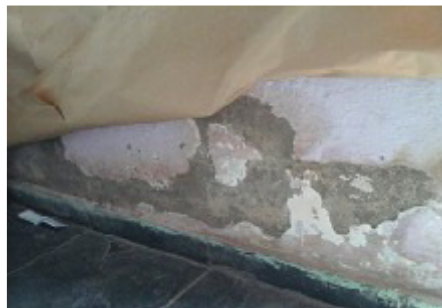
Infiltração e queda de reboco – sala 1 da classe especial (situação sinalizada em 2015)

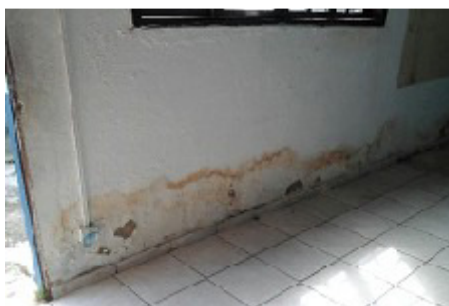
Infiltração e queda de reboco – antiga sala 2 da classe especial (situação sinalizada em 2015)

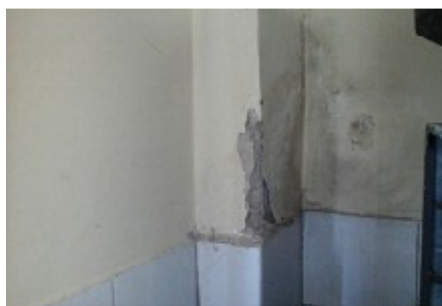
Queda de reboco – auditório 2 (antiga sala de vídeo). Situação sinalizada desde 2014.

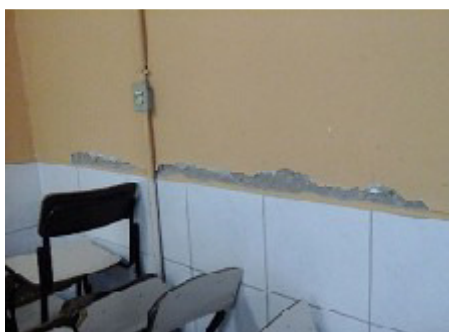
Queda de reboco – auditório 2 (antiga sala de vídeo)

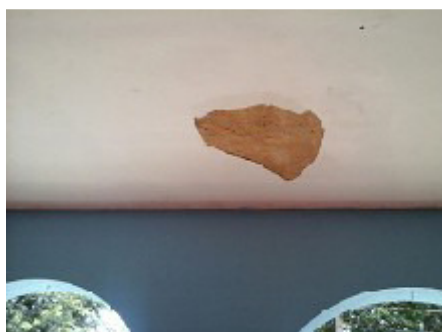
Queda de reboco – pátio (situação sinalizada desde 2013)

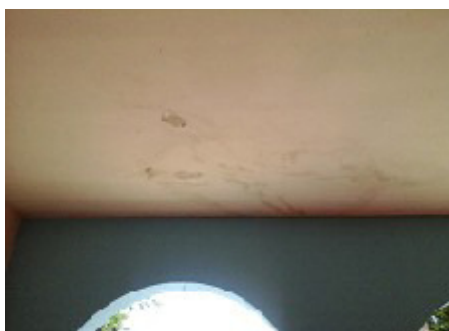
Pintura desgastada decorrente de infiltração sanada, conforme informado pela Direção – pátio (situação sinalizada desde 2013)

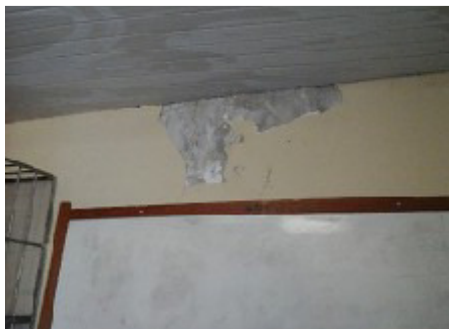
Pintura desgastada decorrente de infiltração sanada, conforme informado pela Direção – auditório 2 (antiga sala de vídeo). Situação sinalizada desde 2013.

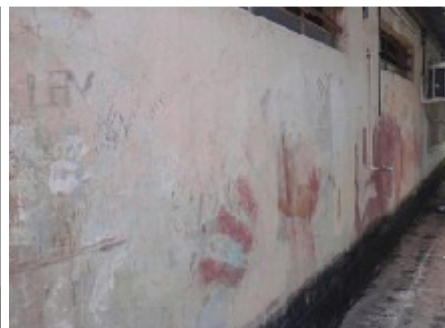
Pintura desgastada – área externa (situação sinalizada em 2015)

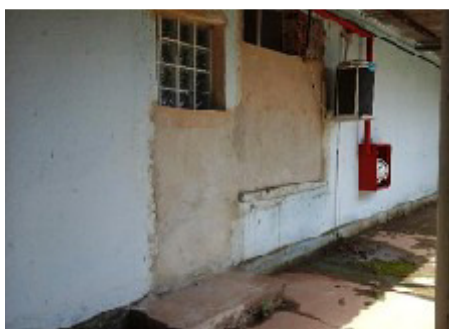
Ausência de acabamento – área externa (situação sinalizada em 2015)

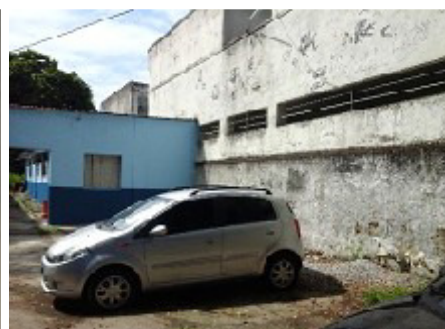
Pichações – área externa (situação sinalizada desde 2014)

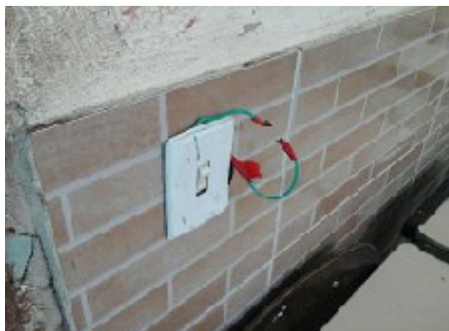
Fiação exposta – sala 16

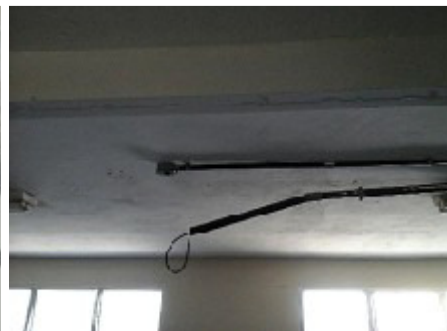
Canaleta danificada e com fiação exposta – sala 17

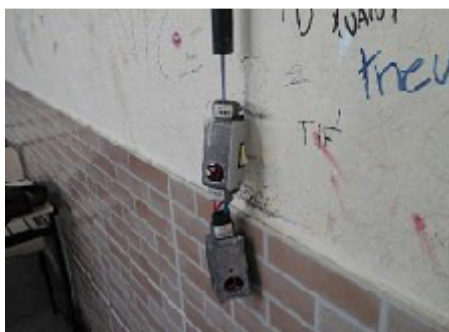
Canaleta danificada e com fiação exposta – sala 18

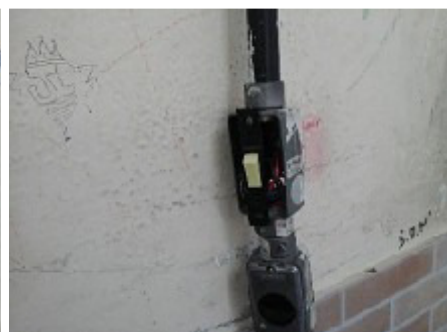
Fiação exposta – sala 19

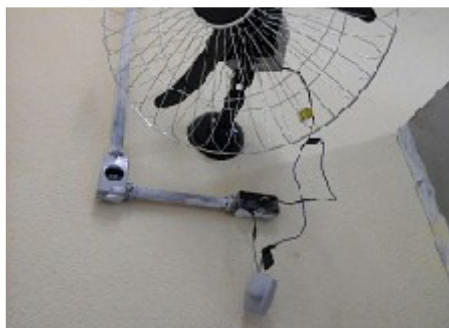
Fiação exposta no ventilador – sala 2

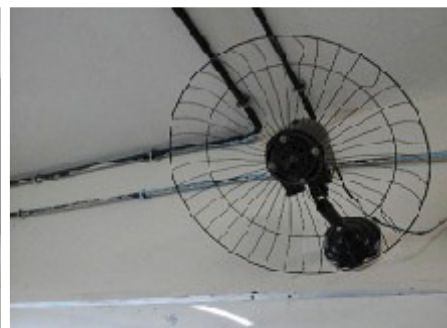
Ventilador danificado – sala 13

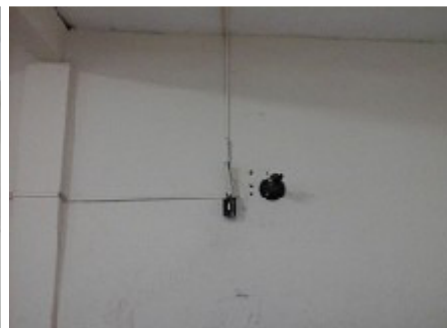
Ausência de 1 ventilador – sala 15

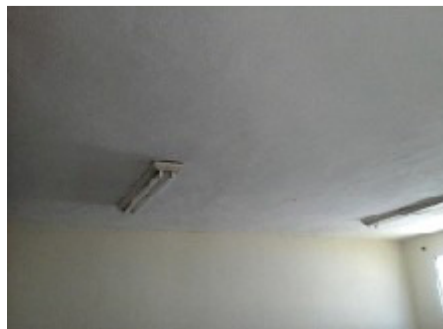
Lâmpadas ausentes/queimadas – diversas salas

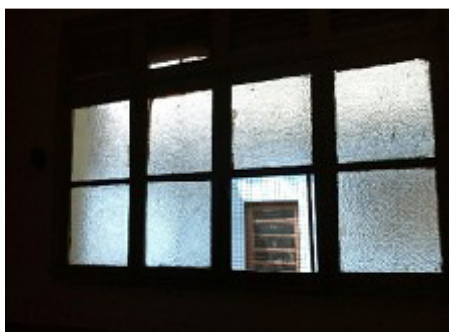
Ausência de vidro na janela – salas 2 e 5

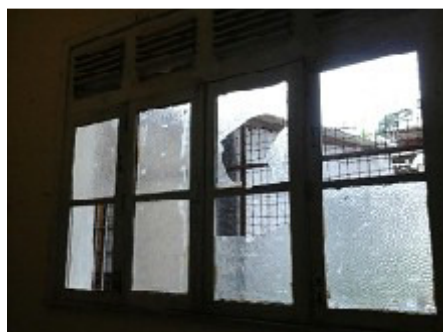
Vidros danificados/ausentes na janela – sala 7

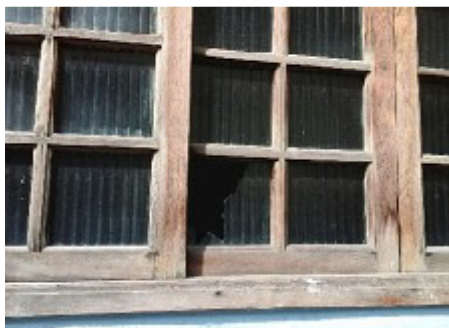
Ausência de vidro no basculante – diversas salas

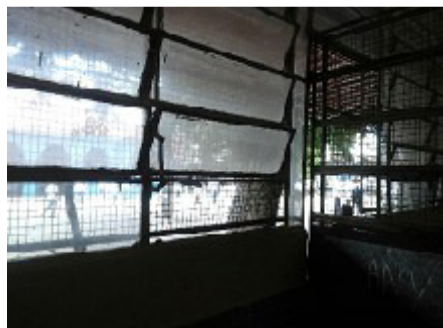
Vidro danificado na janela – antiga sala do projeto cidadão mirim (situação sinalizada em 2015)

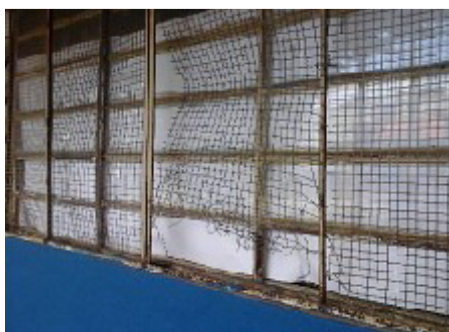
Vidros danificados/ausentes nos basculantes – anexos 1, 2, 3, 4 e 5

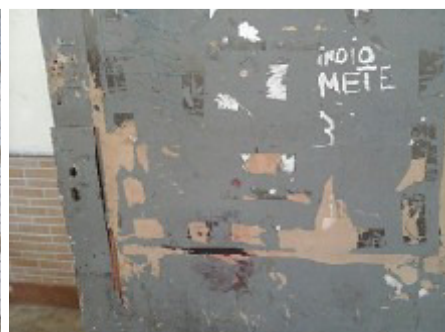
Grade de proteção danificada – anexo 3

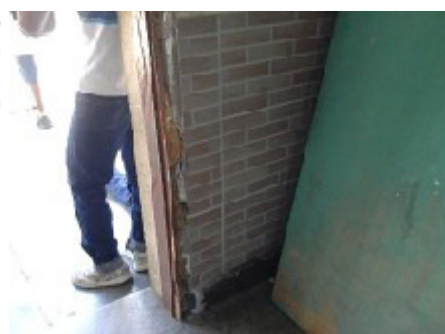
Porta solta – salas 11, 18 e 19

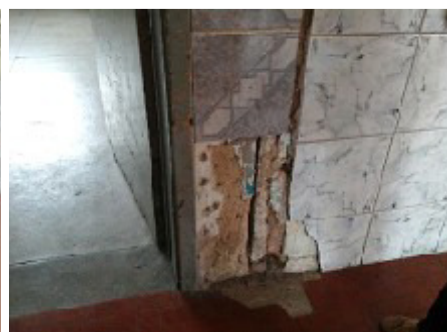
Queda de revestimento – entrada do refeitório (situação sinalizada em 2015)

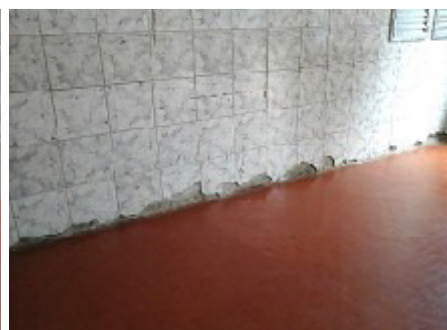
Queda de revestimento – entrada da sala 7

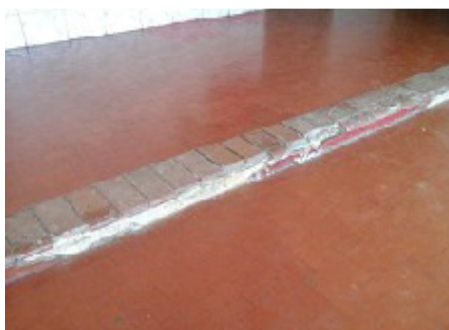
Queda de revestimento – pátio (situação sinalizada desde 2013)

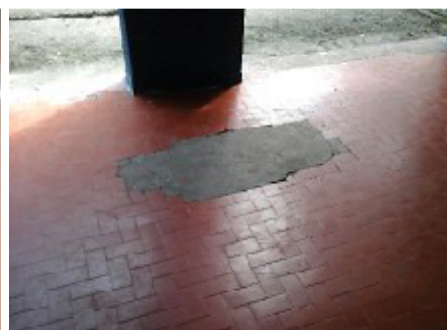
Piso danificado – pátio (situação sinalizada em 2015)

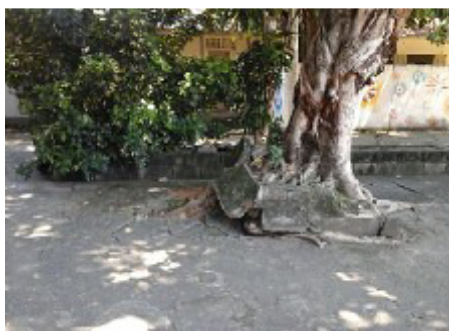
Piso danificado – pátio (situação sinalizada desde 2013)

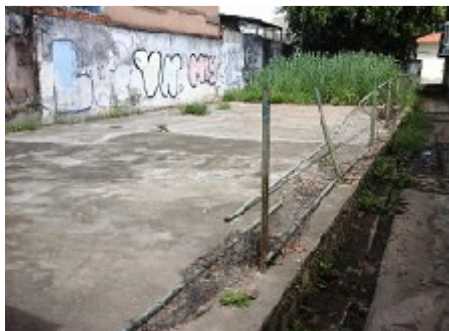
Gradeado danificado – área externa próximo às antigas salas de Educação Especial

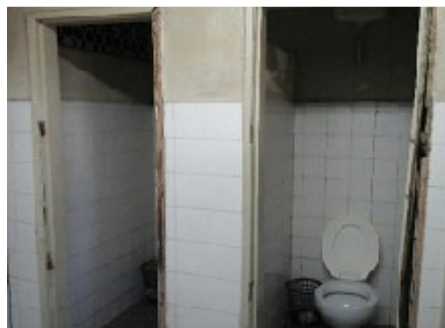
Portal danificado (1 boxe) – banheiro masculino do corredor

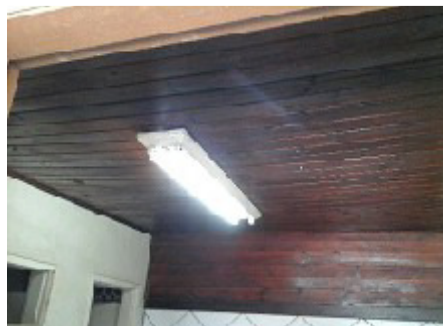
Forro apresentando curvatura – banheiro masculino do corredor

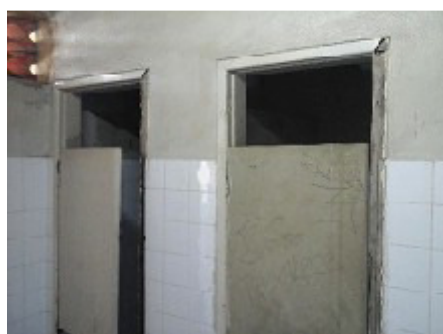
Ausência de porta (boxe de chuveiro) – banheiro feminino do corredor

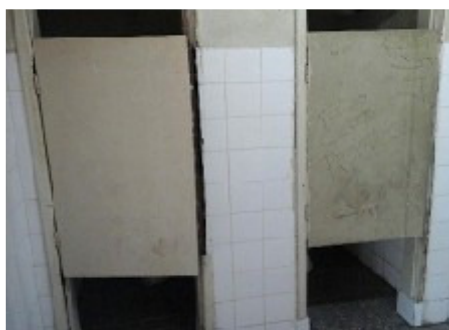
Portal danificado em todos os boxes – banheiro feminino do corredor

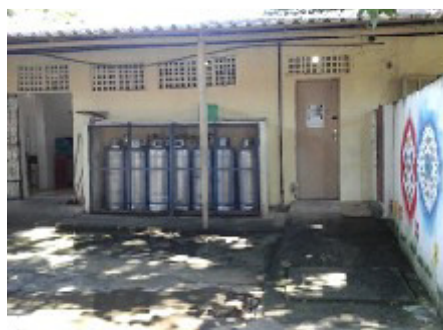
Banheiros desativados – corredor dos anexos 1, 2, 3, 4 e 5 (próximo à entrada da Unidade). Situação sinalizada em 2015.

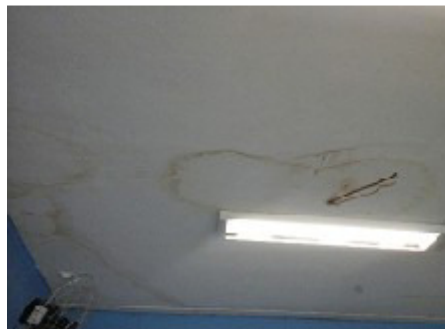
Infiltração recorrente (situação sinalizada em 2015) – sala 16

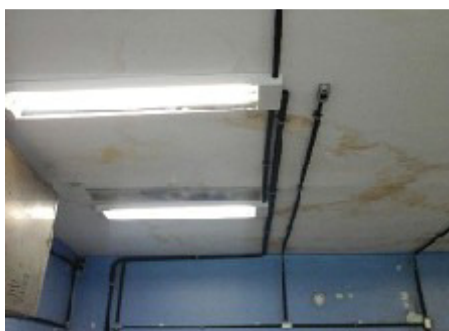
Infiltração recorrente (situação sinalizada em 2015) – sala 16

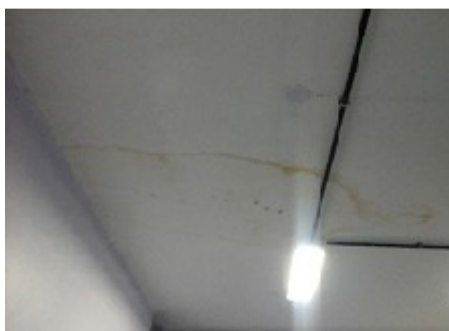
Infiltração recorrente (situação sinalizada em 2015) – sala 17

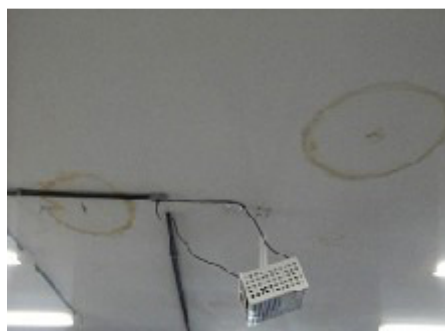
Infiltração recorrente (situação sinalizada em 2015) – auditório

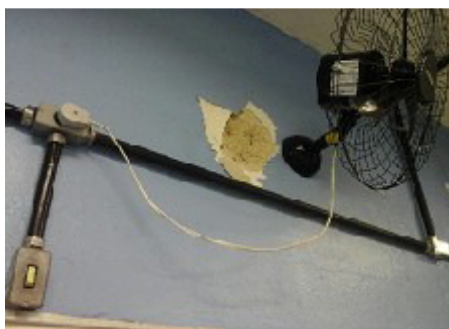
Infiltração recorrente (situação sinalizada em 2015) – auditório

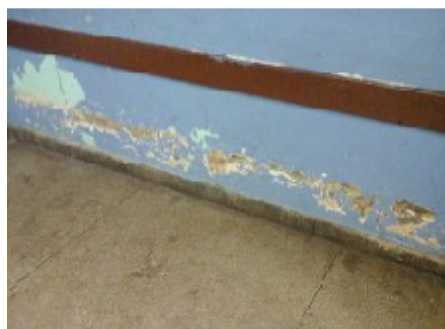
Queda de reboco – sala 1

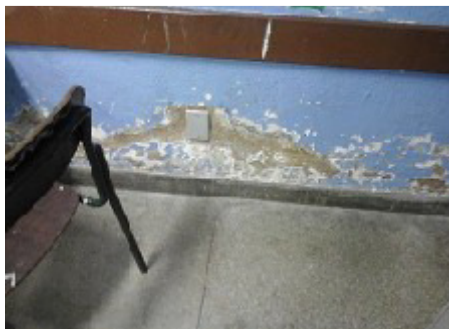
Queda de reboco - sala 2

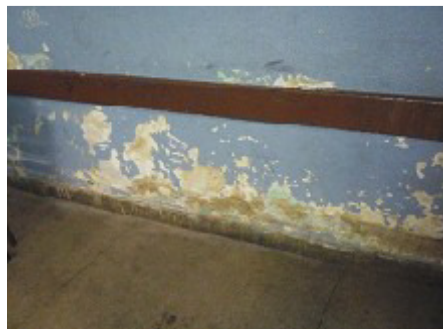
Queda de reboco - sala 3 (situação sinalizada desde 2014)

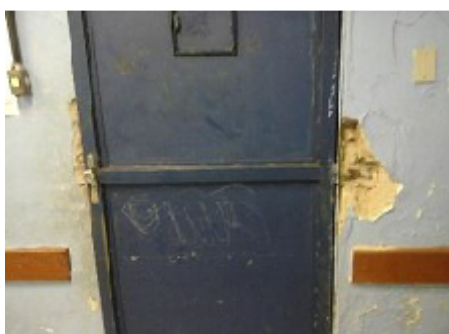
Queda de reboco - sala 4 (situação sinalizada desde 2014)

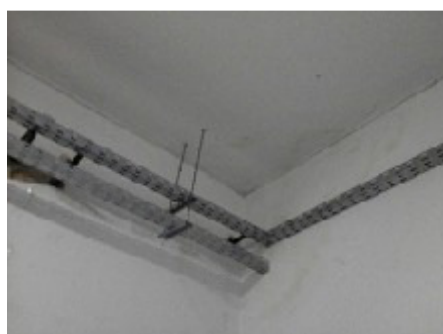
Queda de reboco – sala 5

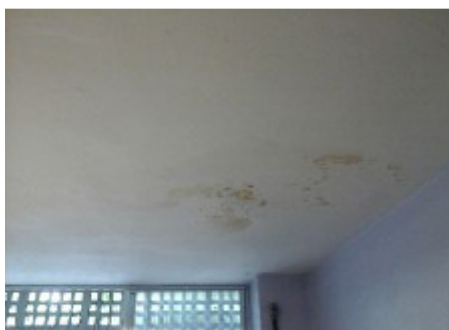
Pintura desgastada decorrente de infiltração sanada, conforme informado pela Direção – corredor 1º andar em frente ao auditório

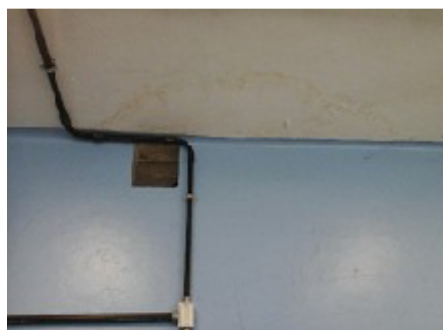
Pintura desgastada decorrente de infiltração sanada, conforme informado pela Direção – laboratório de ciências

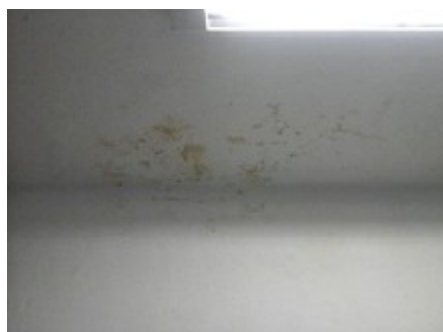
Pintura desgastada decorrente de infiltração sanada, conforme informado pela Direção – corredor 1º andar próximo à sala 10

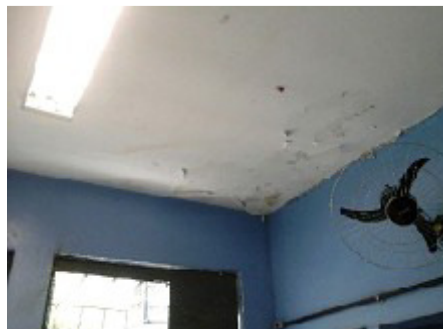
Pintura desgastada decorrente de infiltração sanada, conforme informado pela Direção – sala 12

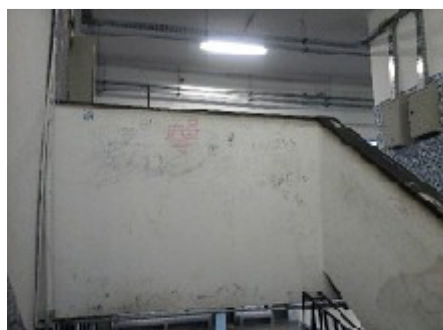
Pintura desgastada decorrente de infiltração sanada, conforme informado pela Direção – corredor 1º andar próximo à sala 12

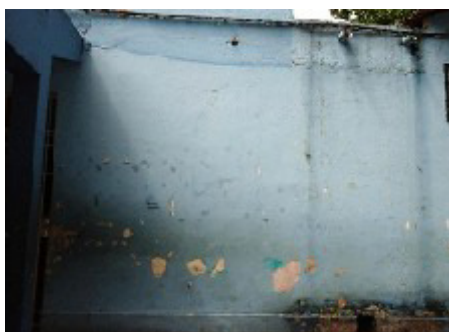
Pintura desgastada – diversas salas (situação sinalizada em 2015)

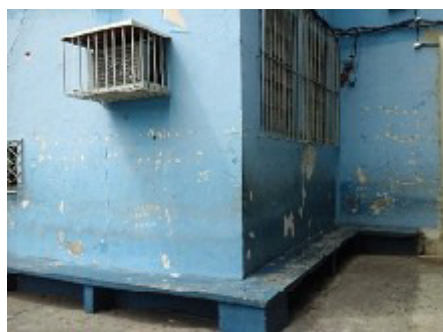
Pintura desgastada – área externa (situação sinalizada em 2015)

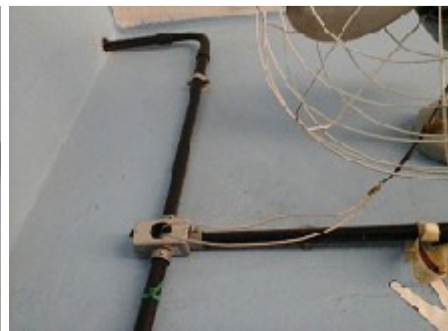
Fiação exposta no ventilador – sala 4

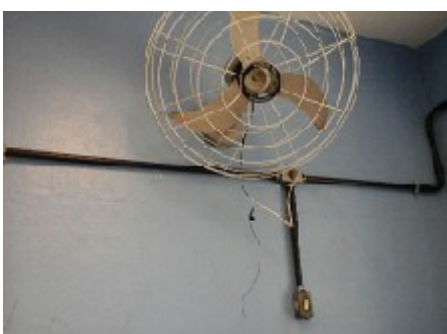
Fiação exposta no ventilador – sala 9

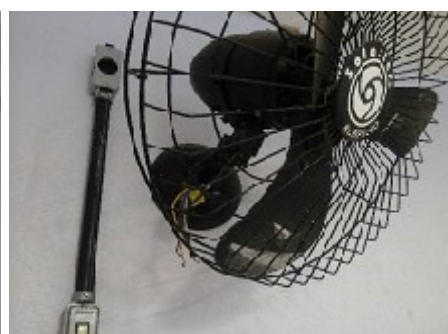
Ventilador com defeito e com fiação exposta – sala 16

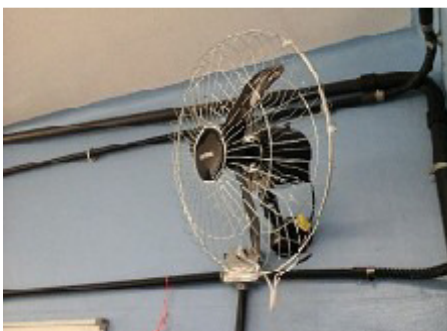
Único ventilador existente com defeito e com fiação exposta – laboratório de ciências

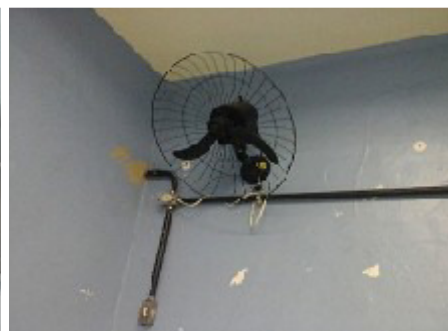
Ventilador com defeito – salas 8 e 18

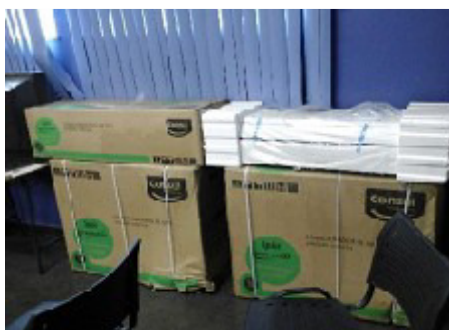
Ausência de aparelho de ar-condicionado – todas as salas de aula (situação sinalizada em 2015)

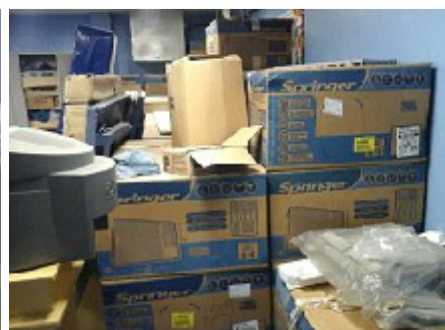
Aparelhos de ar-condicionado armazenados no auditório

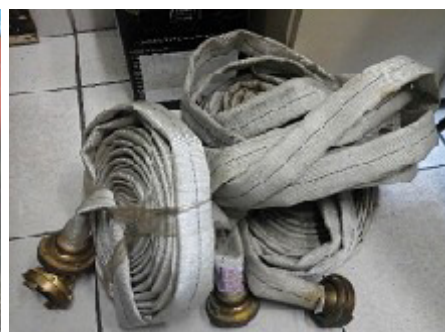
Ausência de mangueira de combate a incêndio no compartimento e porta danificada – acesso à quadra

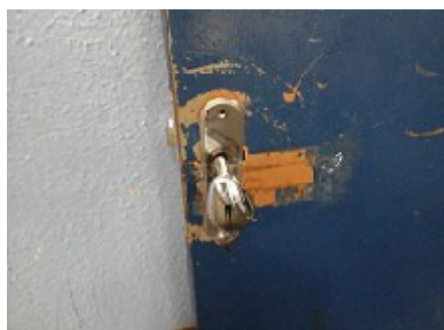
Maçaneta danificada – salas 8, 12, 15 e 18

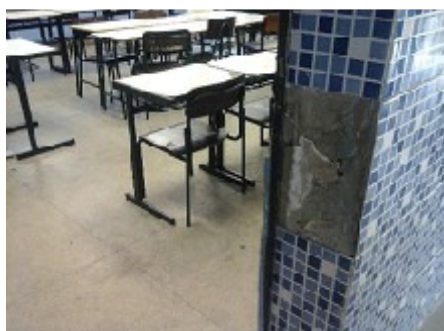
Queda de revestimento – entrada da sala 5

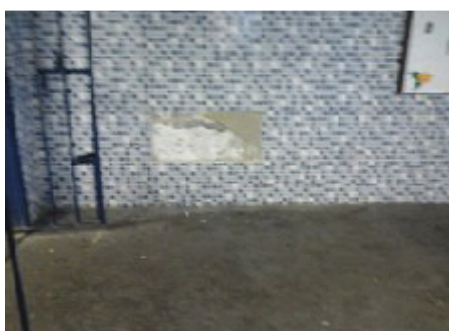
Queda de revestimento – térreo próximo ao refeitório

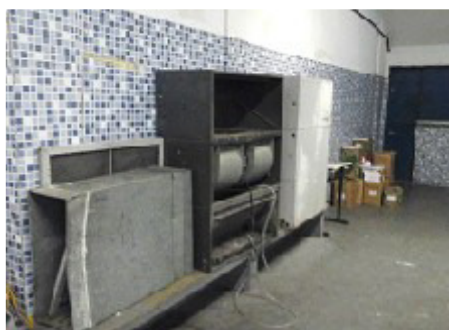
Material armazenado no corredor da Unidade – térreo próximo ao acesso ao 1º andar

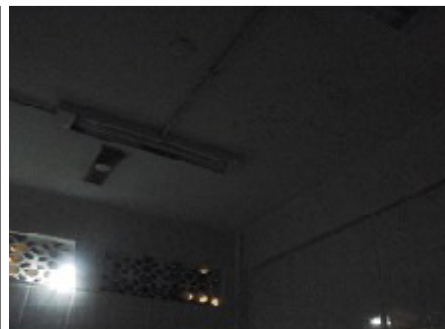
Ausência de iluminação – banheiro masculino

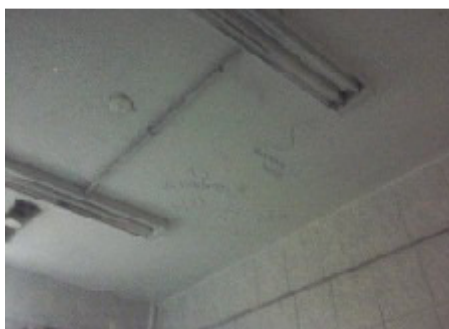
Pichações – banheiro masculino

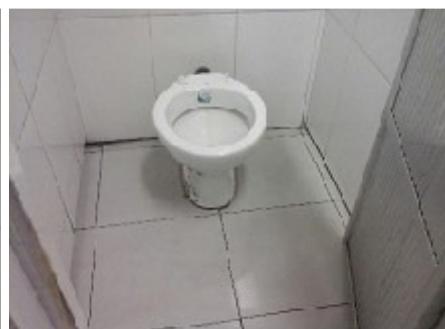
Ausência de assento sanitário (1 boxe) – banheiros masculino e feminino

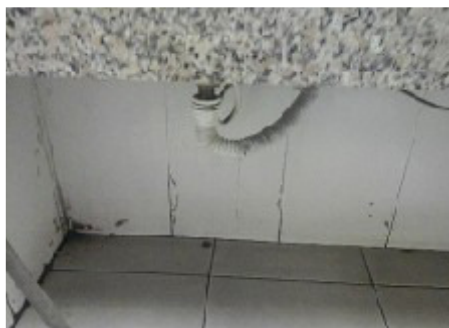
Tubulação danificada - banheiro feminino

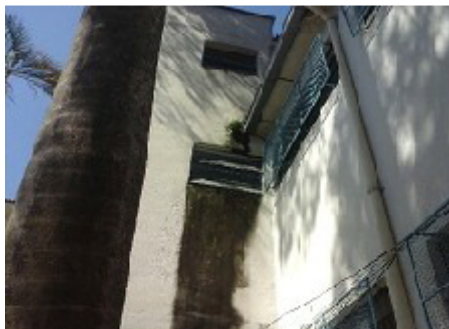
Infiltração - área externa (situação sinalizada em 2015)

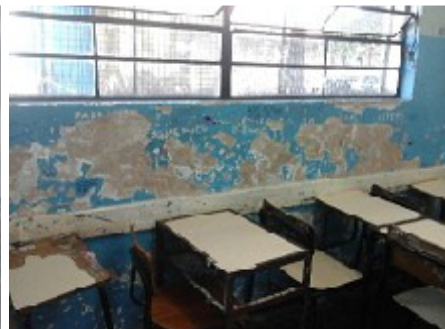
Queda de reboco – sala 3 (situação sinalizada em 2015)

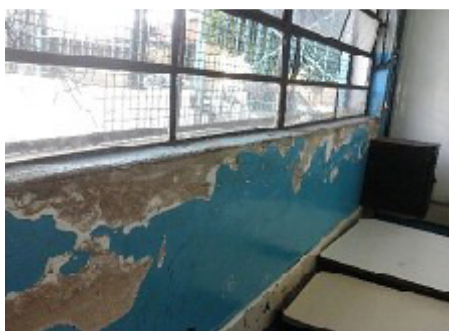
Queda de reboco – sala 4 (situação sinalizada em 2015)

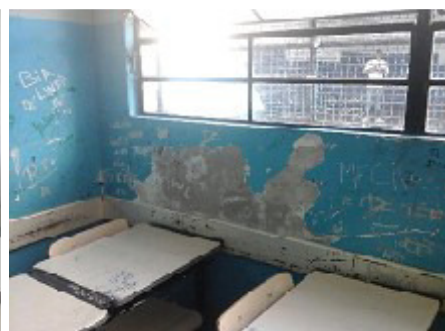
Queda de reboco – sala 5 (situação sinalizada em 2015)

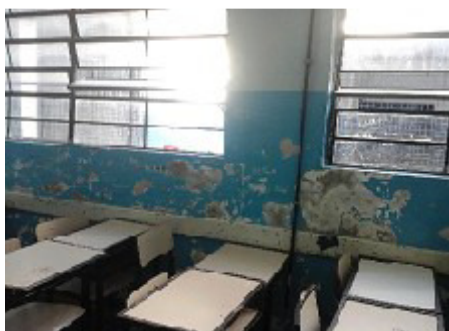
Queda de reboco - sala 6 (situação sinalizada em 2015)

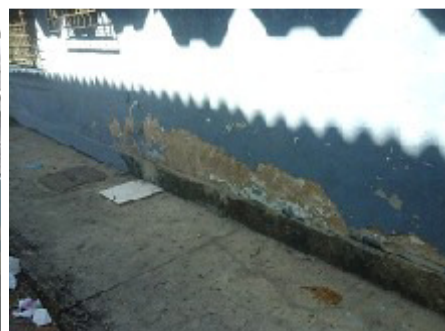
Queda de reboco - área externa prédio anexo (situação sinalizada em 2015)

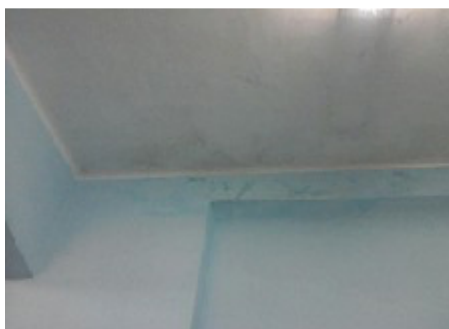
Pintura desgastada decorrente de infiltração sanada, conforme informado pela Direção – sala 8 (situação sinalizada em 2015)

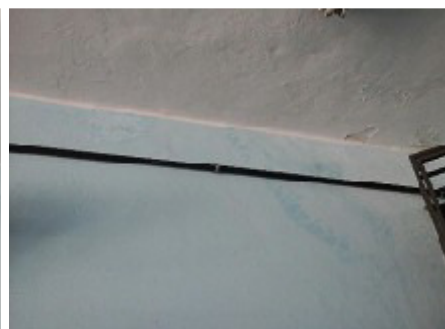
Pintura desgastada decorrente de infiltração sanada, conforme informado pela Direção – sala 12 (situação sinalizada em 2015)

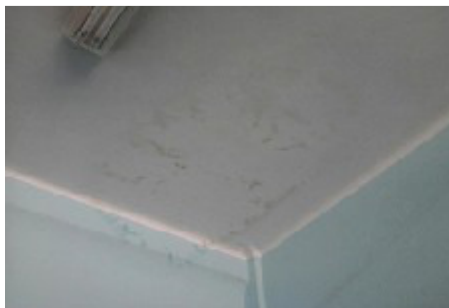
Pintura desgastada decorrente de infiltração sanada, conforme informado pela Direção – sala 14 (situação sinalizada em 2015)

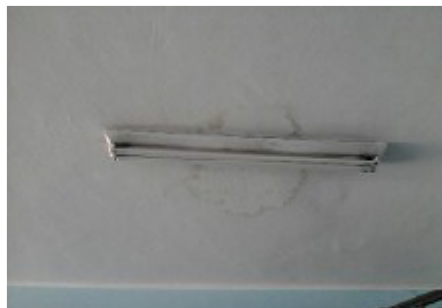
Pintura desgastada decorrente de infiltração sanada, conforme informado pela Direção – sala 14 (situação sinalizada em 2015)

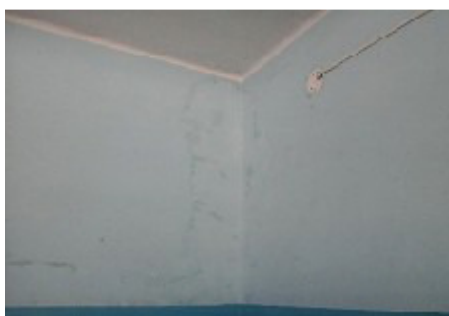
Pintura desgastada decorrente de infiltração sanada, conforme informado pela Direção – sala 15 (situação sinalizada em 2015)

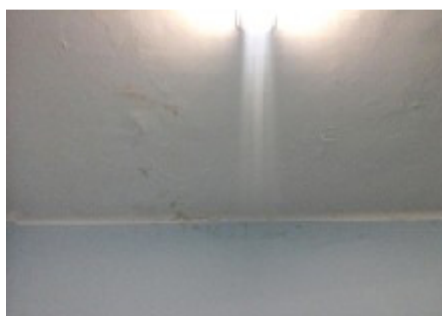
Pintura desgastada decorrente de infiltração sanada, conforme informado pela Direção – sala de vídeo

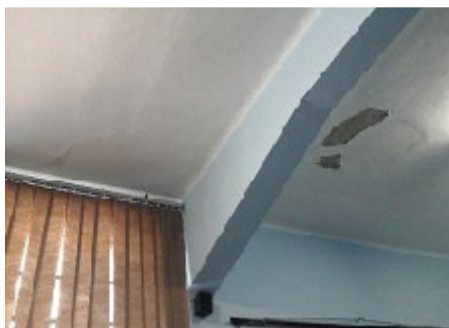
Pintura desgastada decorrente de infiltração sanada, conforme informado pela Direção – sala de vídeo

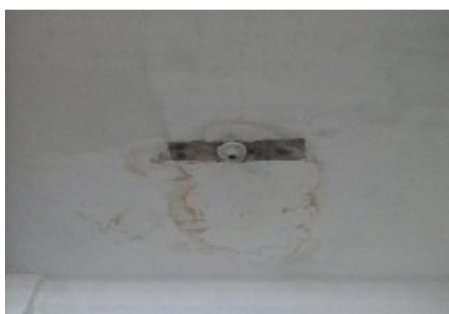
Pintura desgastada decorrente de infiltração sanada, conforme informado pela Direção – sala de leitura

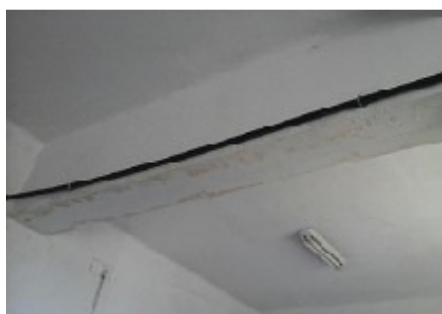
Pintura desgastada decorrente de infiltração sanada, conforme informado pela Direção – depósito 1º andar (antiga sala para guarda de livros). Situação sinalizada em 2015.

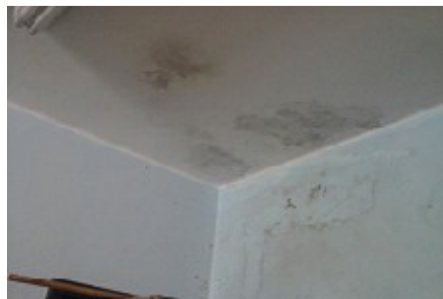
Pintura desgastada decorrente de infiltração sanada, conforme informado pela Direção – sala de artes (situação sinalizada em 2015)

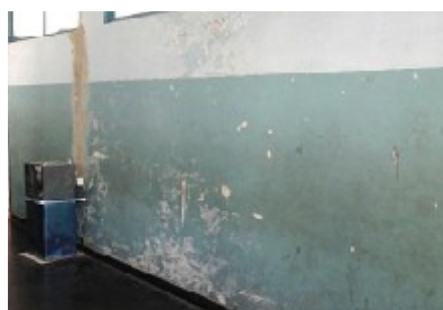
Pintura desgastada decorrente de infiltração sanada, conforme informado pela Direção – corredor 1º andar próximo à sala 12

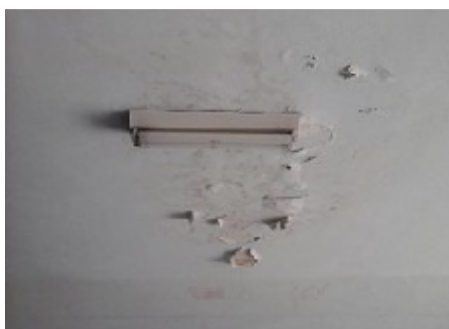
Pintura desgastada decorrente de infiltração sanada, conforme informado pela Direção – corredor 1º andar (situação sinalizada em 2015)

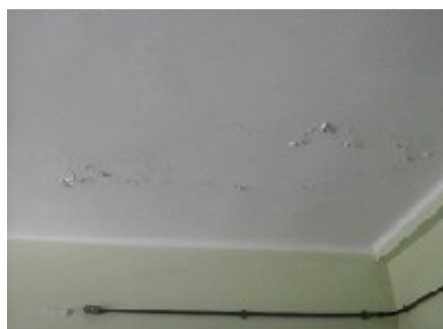
Pintura desgastada decorrente de infiltração sanada, conforme informado pela Direção – corredor 2º andar (situação sinalizada em 2015)
