Versa o presente sobre Relatório do Programa de Visitas realizado nas Escolas que compõem a 4ª e a 11ª Coordenadorias Regionais de Educação (CREs) da Rede Municipal de Ensino – exercício 2016. As visitas ocorreram no período de março a abril de 2016.

**4ª e 11ª CREs - Bancários, Benfica, Bonsucesso, Brás de Pina, C. Universitária, Cocotá, Cordovil, Freguesia, Galeão, Ilha do Fundão, Ilha do Governador, Itacolomi, Jardim América, J. Carioca, J. Guanabara, Guarabu, Manguinhos, Manguinhos – Bonsucesso, Moneró, Olaria, Parada de Lucas, Penha, Penha Circular, Pitangueiras, Portuguesa, Praça da Bandeira, Praça Do Carmo/Penha, Ramos, Vigário Geral, Vila da Penha, Vila do João / Maré, Tauá, Tubiacanga e Zumbi.**

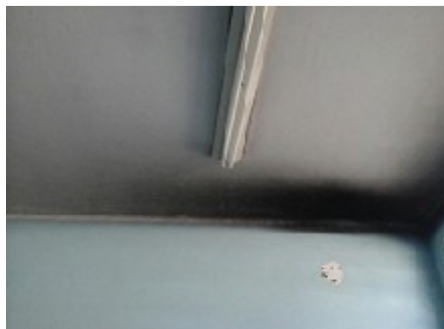
Pintura desgastada decorrente de infiltração sanada, conforme informado pela Direção - corredor prédio anexo

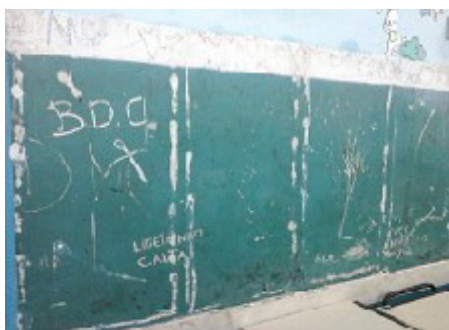
Pintura danificada – sala 15

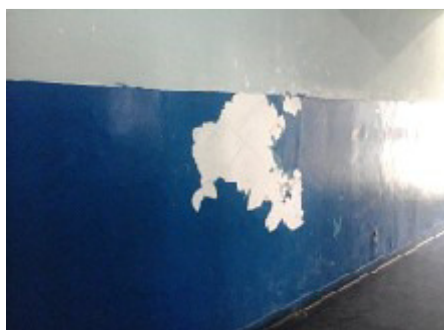
Pichações (situação sinalizada em 2015) e pintura desgastada – diversas salas

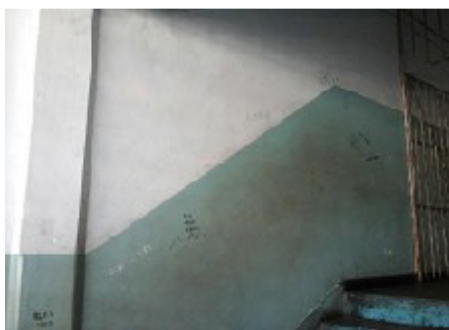
Pintura desgastada – corredor térreo prédio principal (situação sinalizada em 2015)

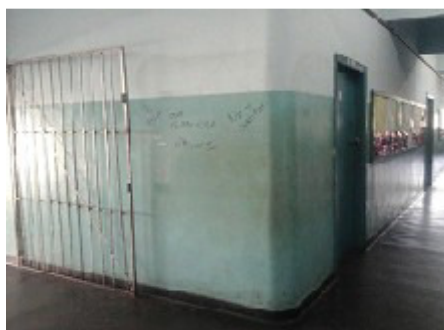
Pintura desgastada e pichações – acessos aos andares

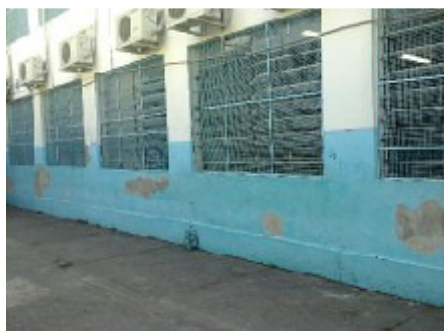
Pichações - área externa prédio anexo (situação sinalizada em 2015)

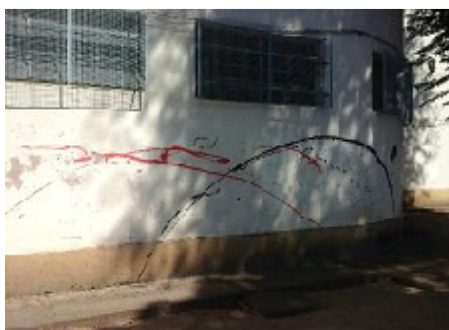
Pintura danificada por invasores, conforme informado pela Direção - sala de artes (situação sinalizada em 2015)

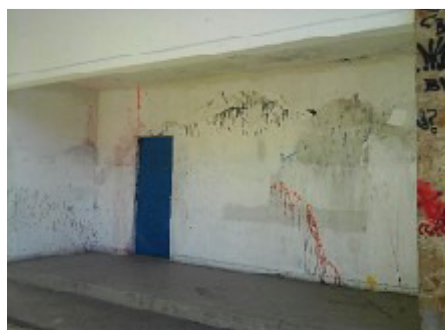
Pintura danificada por invasores, conforme informado pela Direção - área externa (situação sinalizada em 2015)

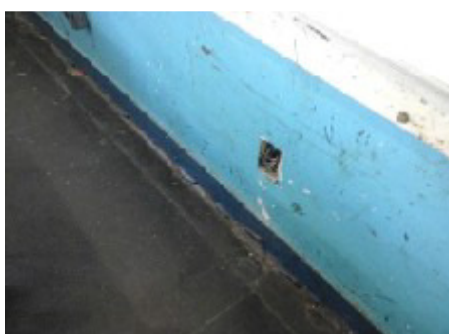
Pintura danificada por invasores, conforme informado pela Direção - entrada da sala de artes (situação sinalizada em 2015)

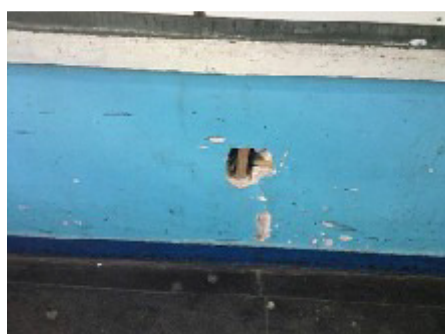
Fiação exposta – sala 3

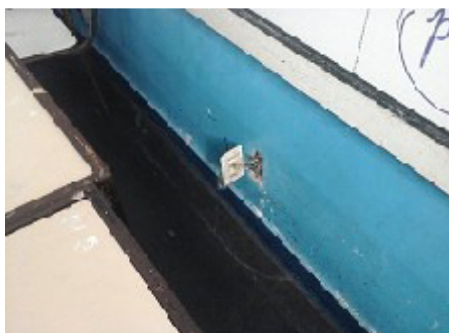
Fiação exposta – sala 4

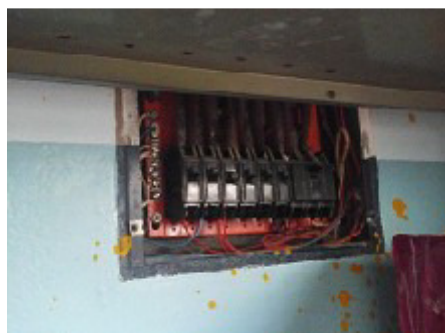
Fiação exposta – sala 7

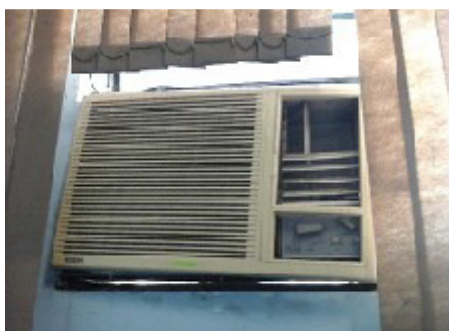
Aparelhos de ar-condicionado desligados devido à necessidade de aumento da carga elétrica (situação sinalizada em 2015) e de redistribuição elétrica interna, conforme informado pela Direção - salas de aula.

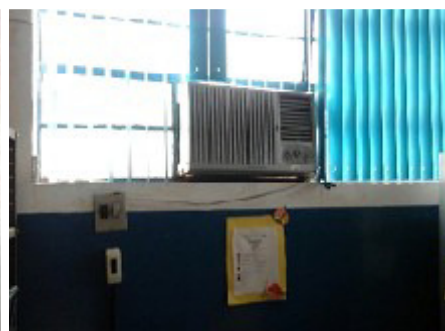
Único aparelho de ar-condicionado existente danificado – sala de vídeo

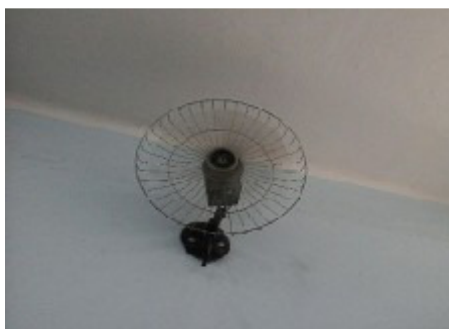
Ausência de 1 ventilador – salas 3 e 19

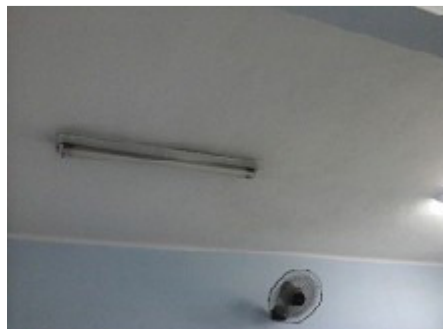
Lâmpadas desligadas devido a problemas na parte elétrica, conforme informado pela Direção – corredor 2º andar

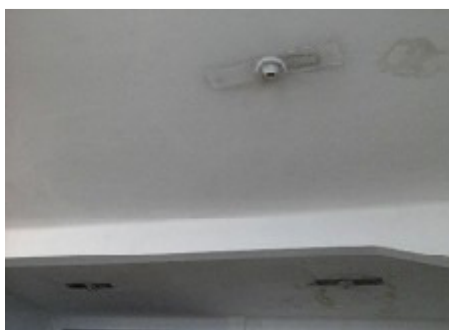
Lâmpadas queimadas – diversas salas

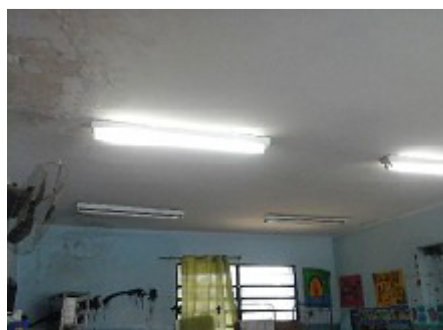
Ausência de lâmpadas – sala de leitura

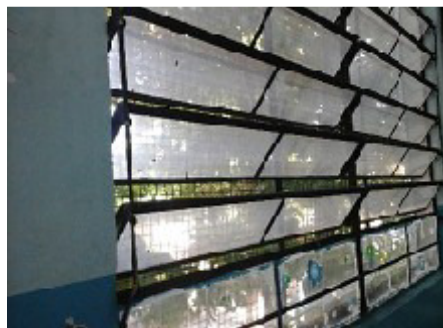
Basculante danificado – salas 1, 12, 15 e auditório

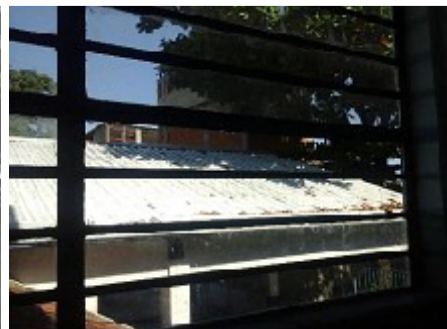
Vidros danificados/ausentes no basculante – salas 10, 14, 19 e depósito 1º andar (antiga sala para guarda de livros)

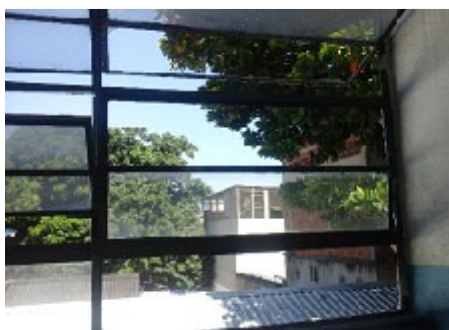
Vidros danificados/ausentes no basculante – acesso ao 2º andar

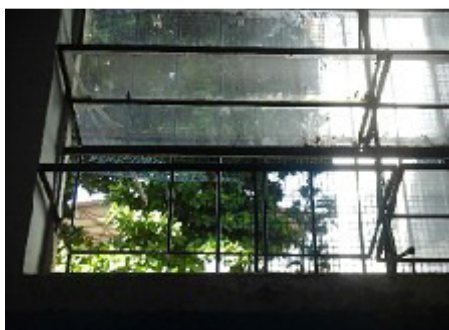
Ausência de vidro no basculante e grade de proteção danificada - sala 7

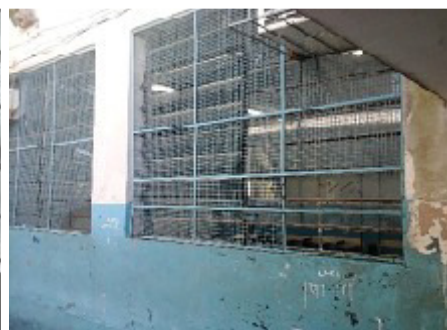
Grade de proteção danificada - sala 4 (situação sinalizada em 2015)

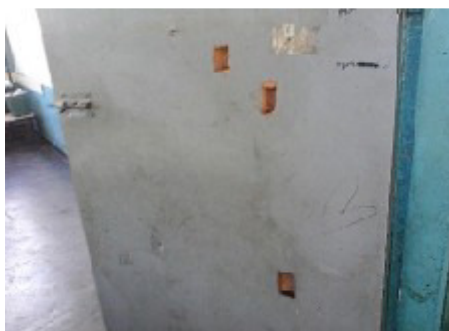
Porta danificada – sala 15

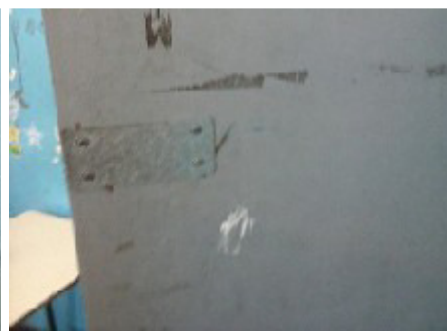
Ausência de maçaneta na porta – diversas salas

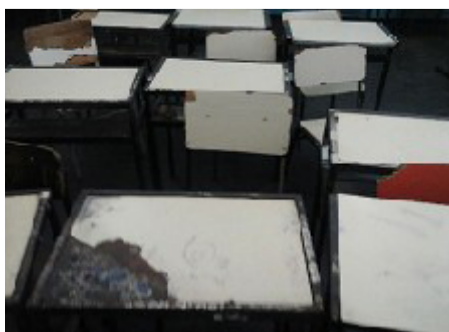
Mobiliário precário - salas de aula (situação sinalizada em 2012 e 2015)

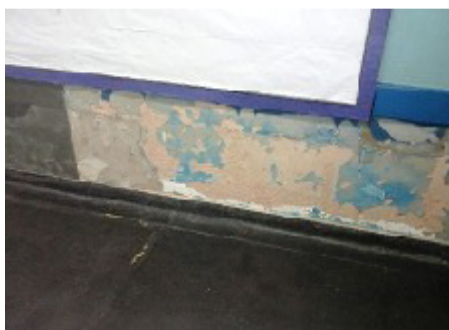
Queda de revestimento – sala 23

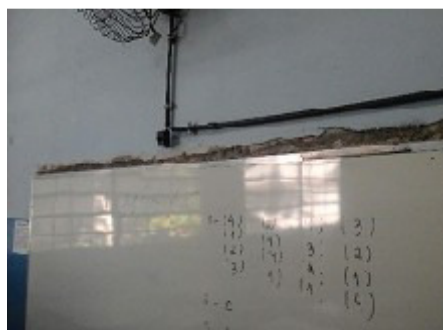
Ausência de acabamento – sala 9

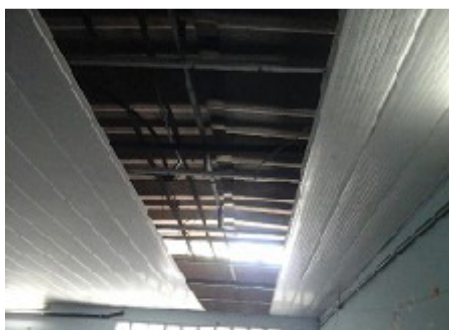
Forro danificado - corredor prédio anexo

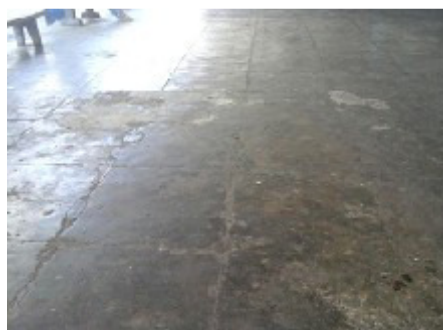
Piso danificado – pátio coberto

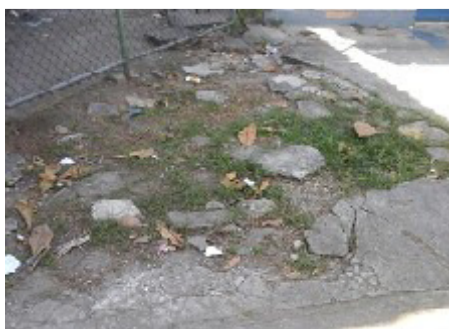
Piso danificado - área externa próximo à quadra

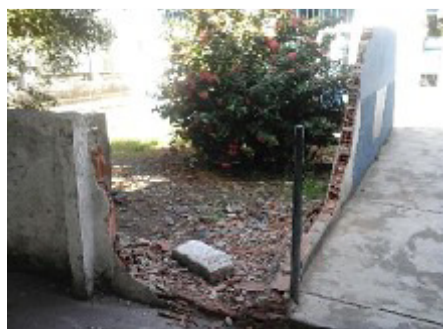
Muro danificado - próximo à casa do residente

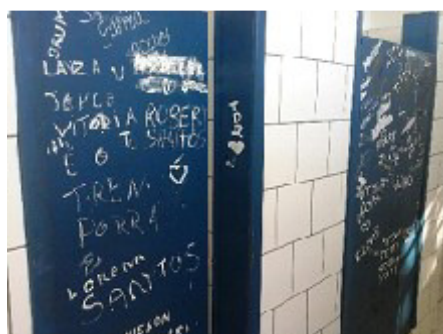
Pichações nas portas – banheiro feminino térreo

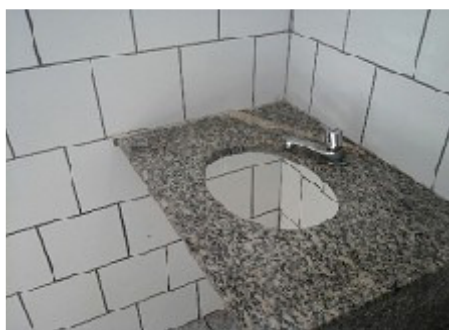
Ausência de cuba na pia – banheiro feminino térreo

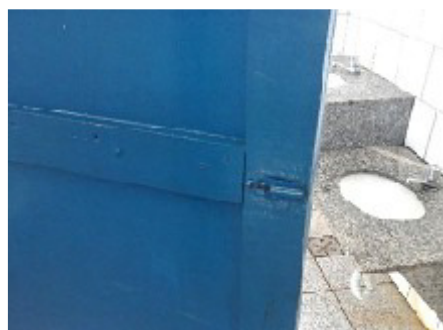
Ausência de maçaneta do tipo alavanca (boxe para portador de necessidades especiais) - banheiros feminino e masculino térreo

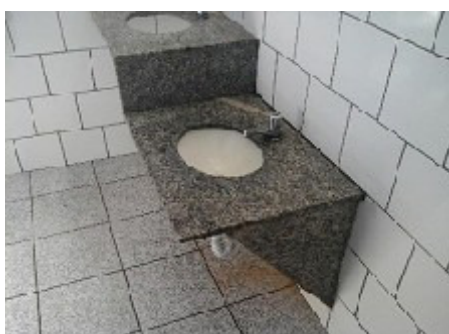
Ausência de lavatório adaptado para portadores de necessidades especiais – banheiros feminino e masculino térreo

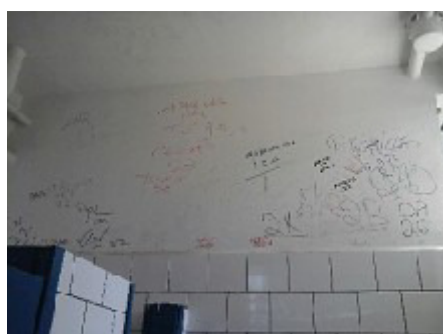
Pichações – banheiro masculino térreo

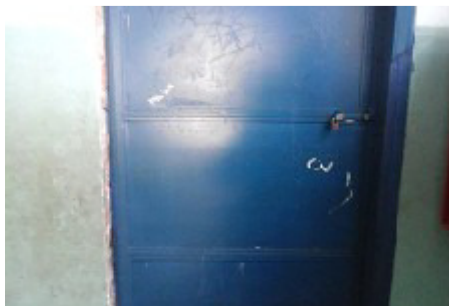
Banheiros masculino e feminino desativados – 1º andar

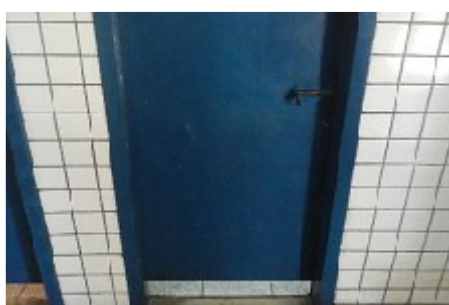
Banheiro masculino interditado devido a problemas hidráulicos - prédio anexo

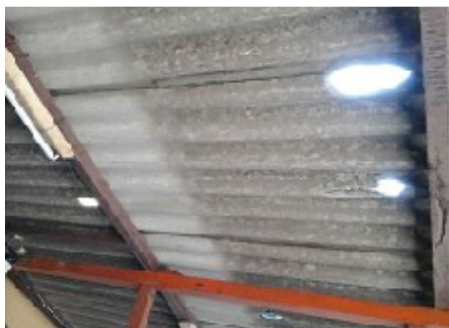
Telhado danificado - entrada do prédio principal (situação sinalizada desde 2014)

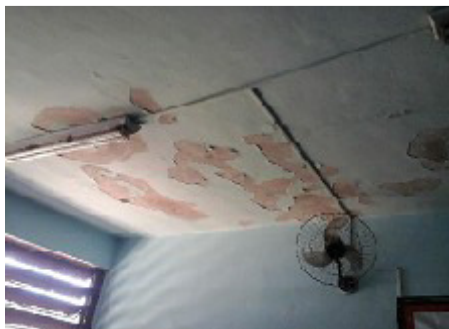
Pintura desgastada decorrente de infiltração sanada, conforme informado pela Direção - sala 4 prédio anexo. Situação sinalizada em 2015.

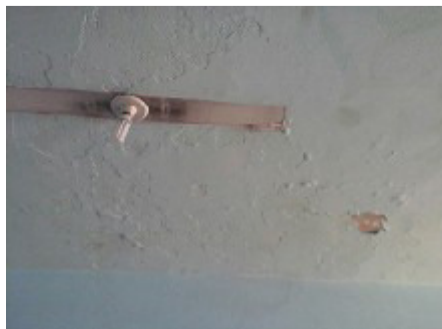
Pintura desgastada decorrente de infiltração sanada, conforme informado pela Direção - sala 5 prédio anexo. Situação sinalizada em 2015.

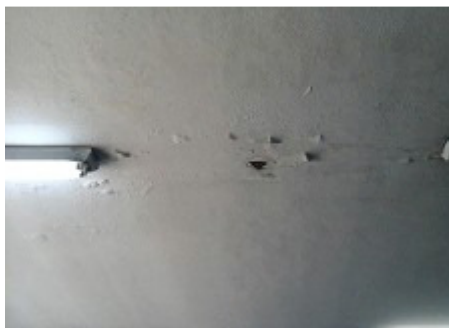
Pintura desgastada decorrente de infiltração sanada, conforme informado pela Direção - sala 13

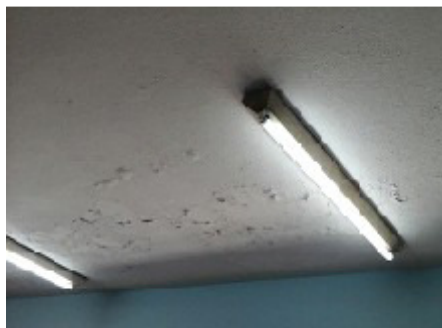
Pintura desgastada – sala 3 prédio principal

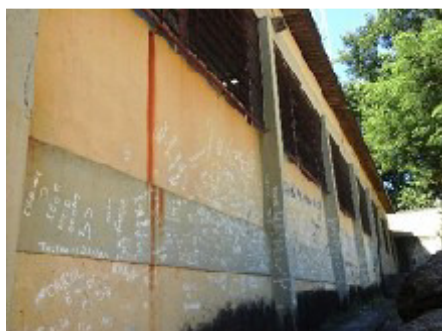
Pichações – área externa prédio anexo (situação sinalizada em 2015)

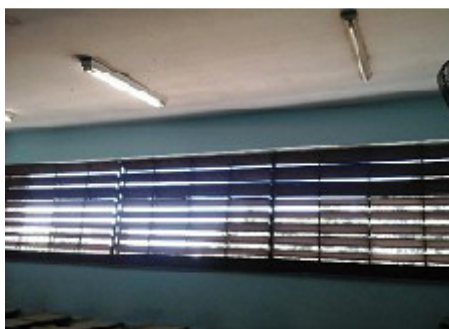
Ausência de aparelho de ar-condicionado – todas as salas de aula (situação sinalizada em 2015)

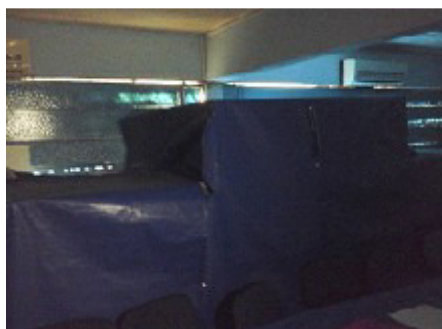
Aparelhos de ar-condicionado armazenados na sala dos professores (antiga sala de artes). Situação sinalizada em 2015.

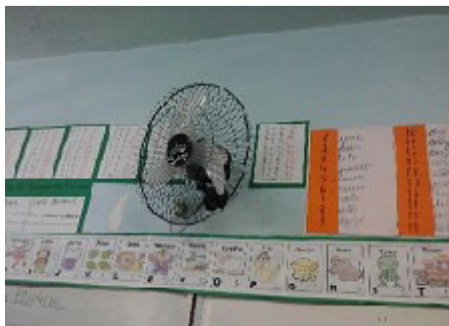
Ventilador com defeito – sala 3 prédio anexo

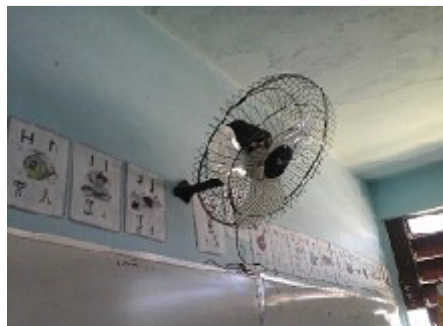
Ventilador danificado – salas 4 e 6 prédio anexo e sala 6 prédio principal

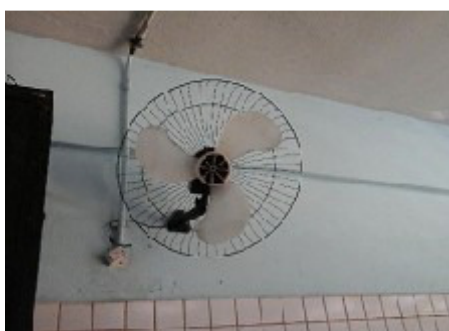
Ausência de grade de proteção no ventilador – sala 1 prédio principal

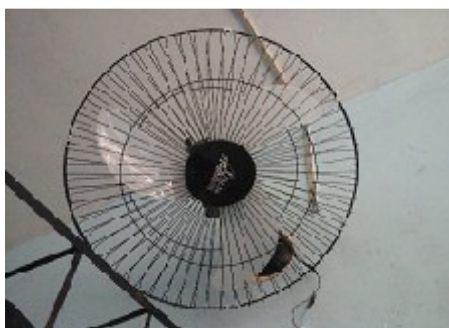
Ausência de ventilador de parede (só tem ventilador de teto) e de aparelho de ar-condicionado – laboratório de ciências

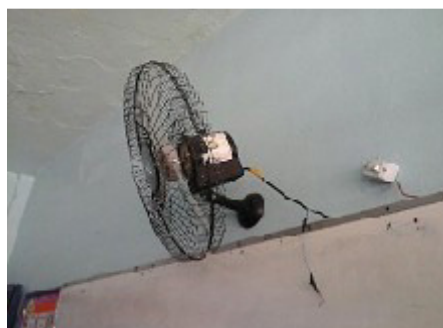
Fiação exposta no ventilador – sala 2 prédio anexo

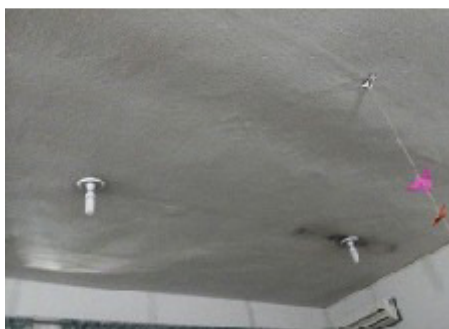
Ventilador com defeito e com fiação exposta – sala 5 prédio anexo

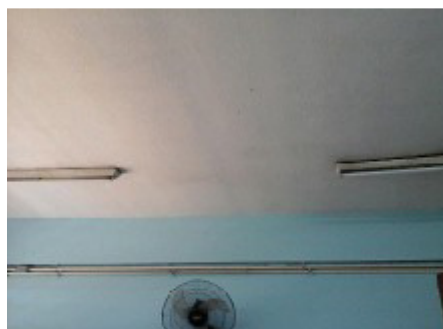
Lâmpadas queimadas – sala de leitura

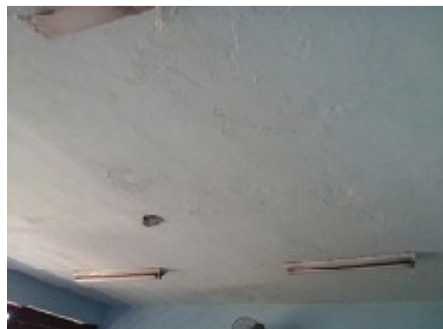
Lâmpadas queimadas – corredor prédio anexo

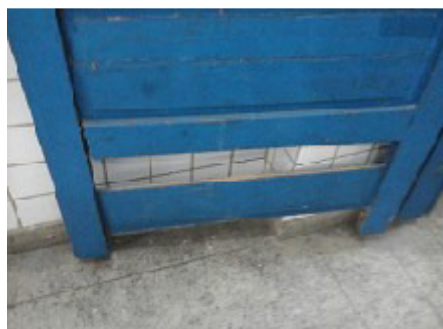
Porta danificada - sala 5 prédio anexo

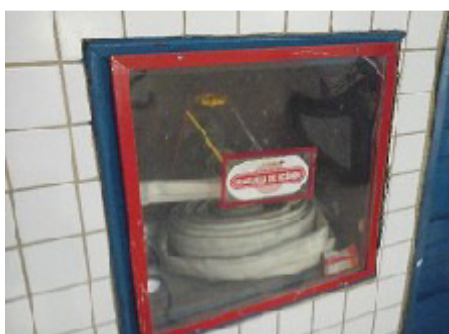
Registro da tubulação da mangueira de combate a incêndio danificada – 1º andar

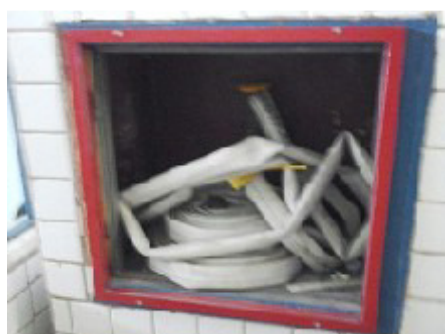
Porta do compartimento de mangueira de combate a incêndio vedada - térreo, 1º e 2º andares

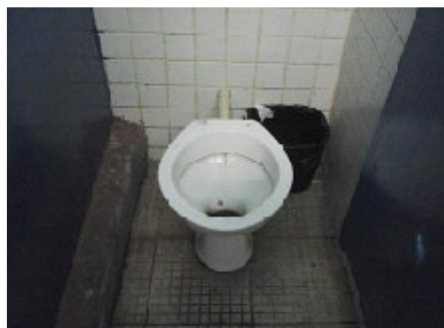
Vazamento no único boxe existente - banheiro feminino prédio anexo

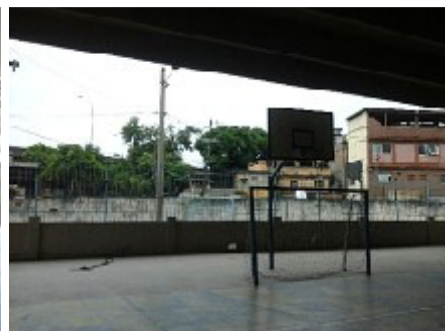
Ausência de tela de proteção

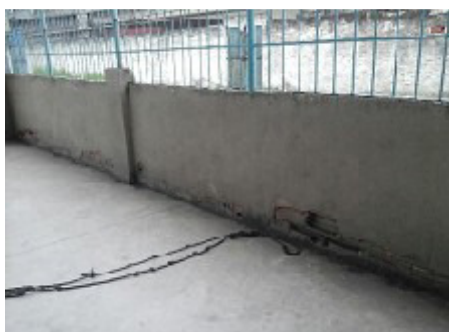
Queda de reboco

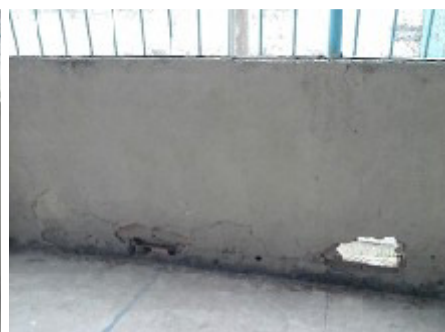
Queda de reboco e alvenaria danificada

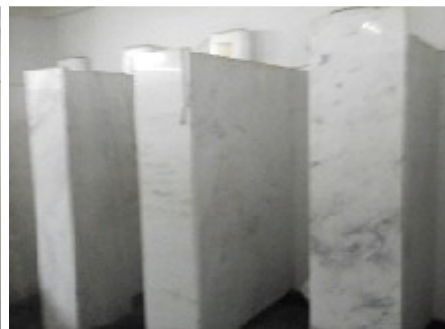
Ausência de porta em todos os boxes de vaso – vestiário feminino

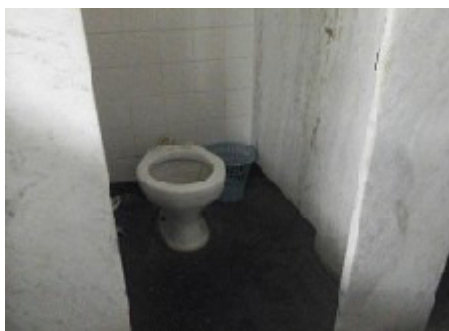
Ausência de assento sanitário (4 boxes) – vestiário feminino

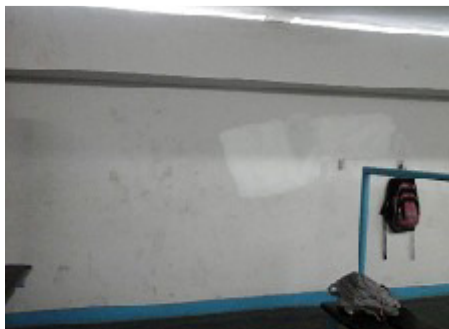
Pintura desgastada – vestiário feminino

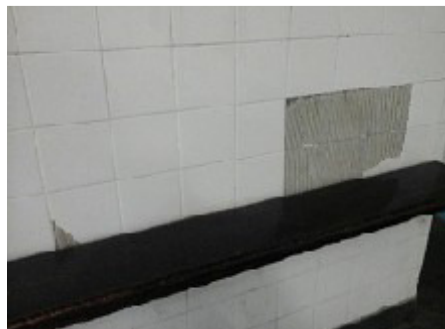
Queda de revestimento – vestiário feminino

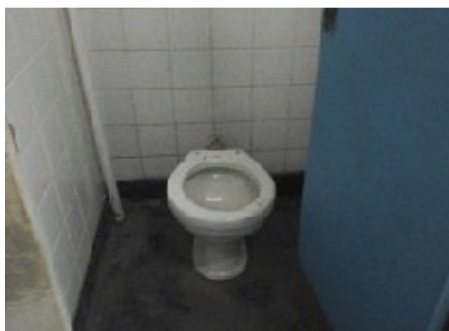
Ausência de assento sanitário (3 boxes) –  
vestiário masculino

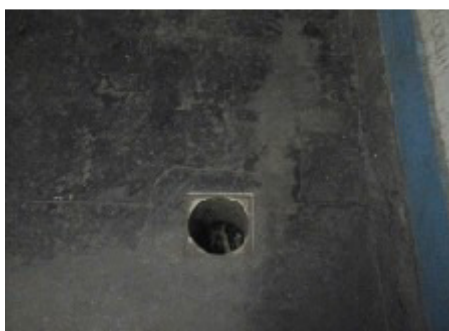
Ausência de tampa no ralo – vestiário  
masculino

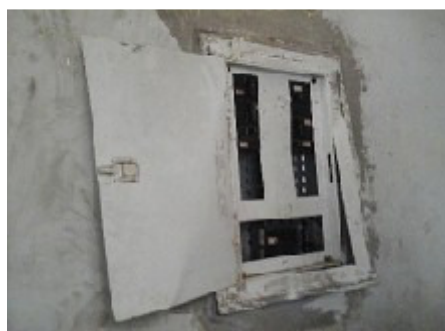
Disjuntor danificado - entrada do vestiário  
masculino

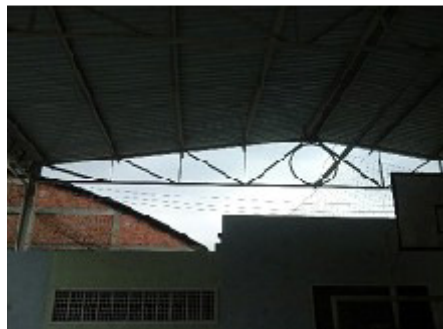
Tela de proteção danificada

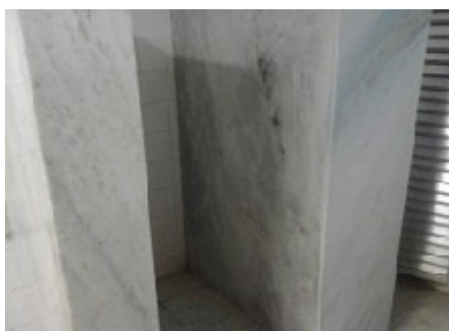
Ausência de porta (1 boxe de chuveiro) – vestiário masculino

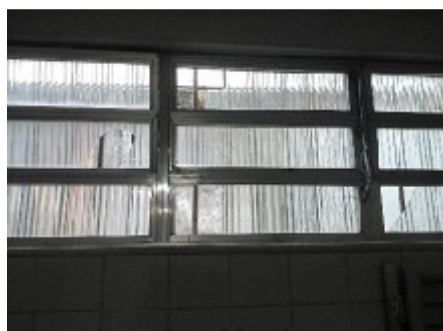
Vidro danificado no basculante – vestiário masculino

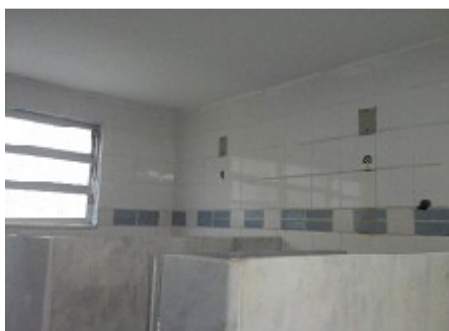
Ausência de chuveiro em todos os boxes – vestiário masculino

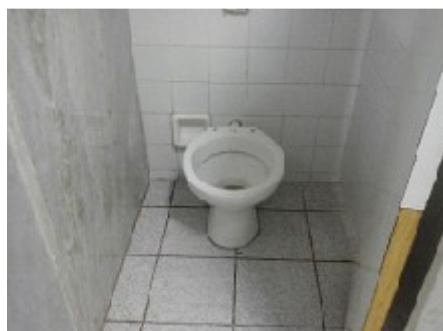
Ausência de assento sanitário no único boxe - vestiário masculino

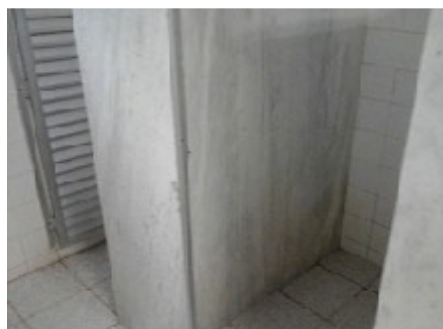
Ausência de porta (1 boxe de chuveiro) - vestiário feminino

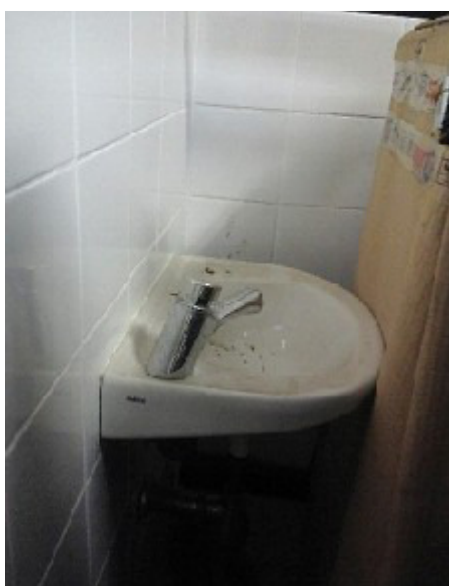
Ausência de barras de apoio junto ao lavatório – vestiário para portador de necessidades especiais

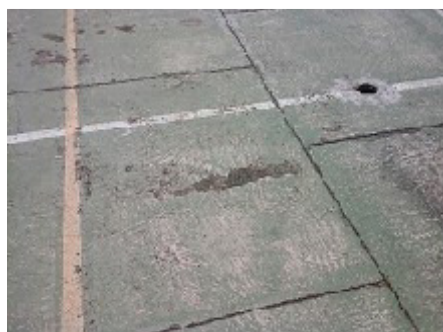
Piso danificado (situação sinalizada desde 2014)

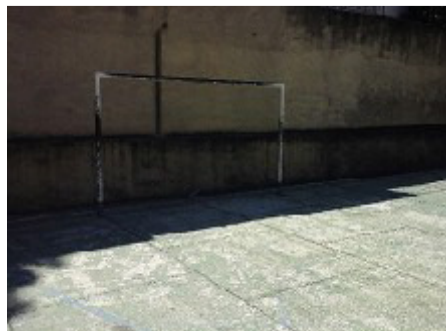
Ausência de equipamento (tabela de basquete). Situação sinalizada desde 2014.

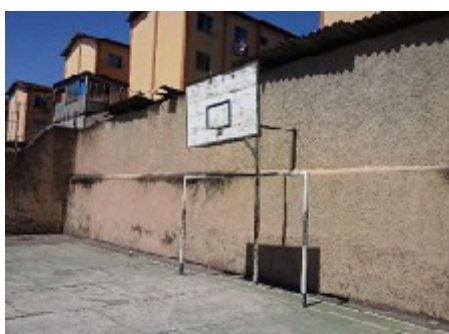
Equipamento danificado (tabela de basquete). Situação sinalizada desde 2014.

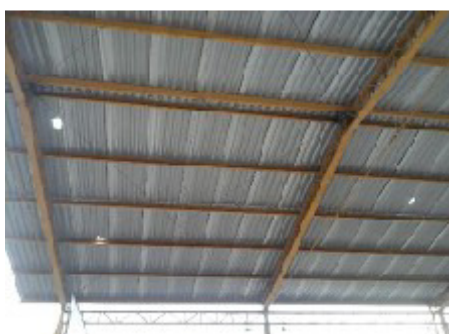
Telhado apresentando furos

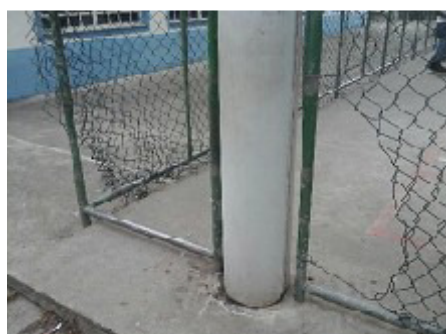
Alambrado danificado (situação sinalizada em 2015)

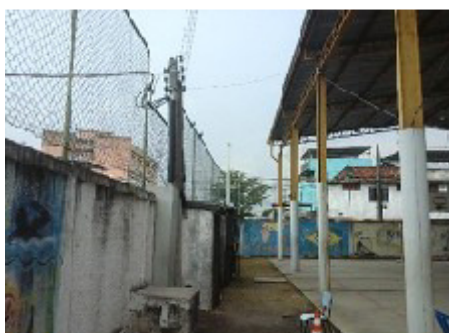
Ausência de alambrado e tela de proteção - laterais

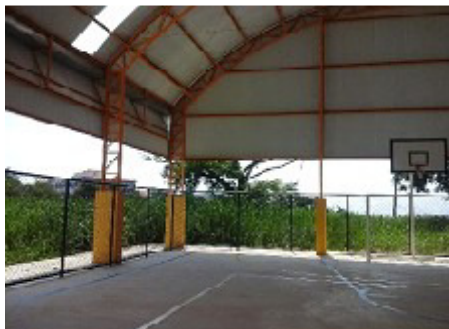
Ausência de tela de proteção

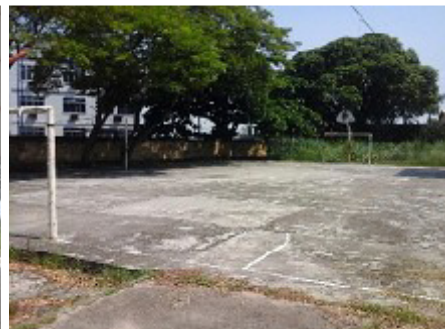
Quadra descoberta com piso precário e equipamentos danificados (tabelas de basquete e balizas) - 2ª quadra. Situação desde 2014.

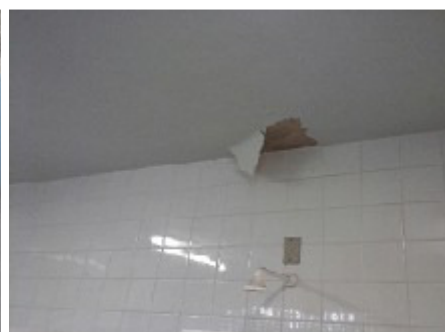
Pintura danificada - vestiário feminino

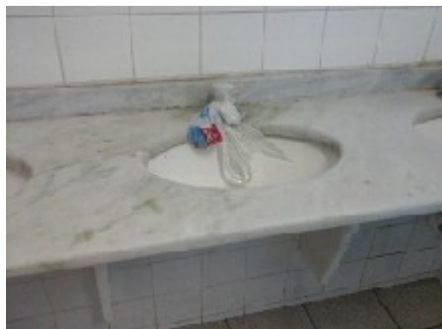
Torneira danificada – vestiário feminino

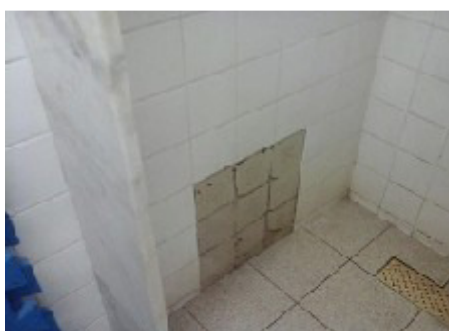
Queda de revestimento (1 box de chuveiro)  
– vestiário feminino

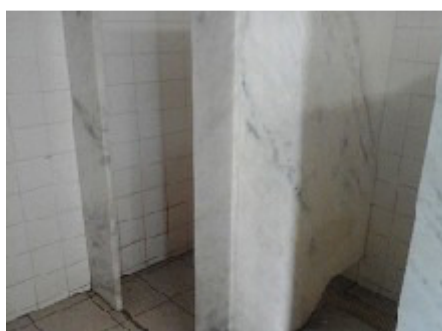
Ausência de porta (4 boxes de chuveiro) –  
vestiário masculino

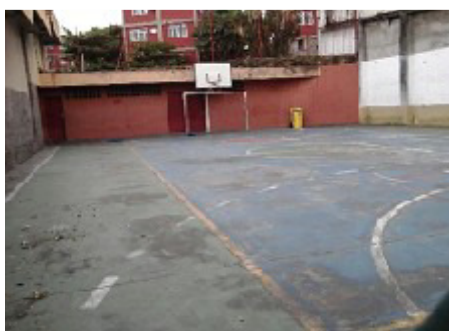
Quadra descoberta (situação sinalizada  
desde 2014)

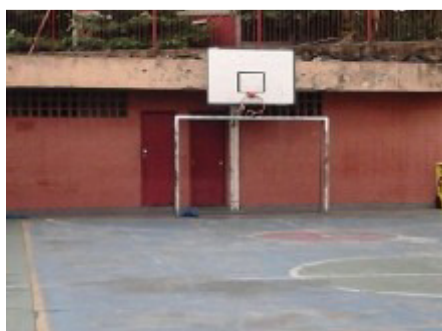
Equipamentos danificados (tabelas de  
basquete)

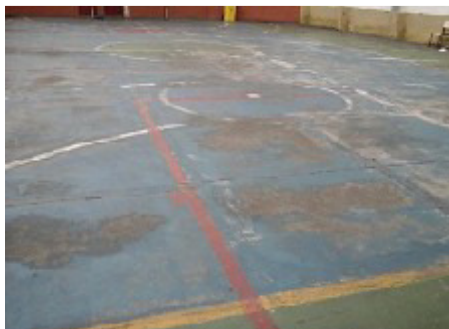
Piso danificado (situação sinalizada em 2015)

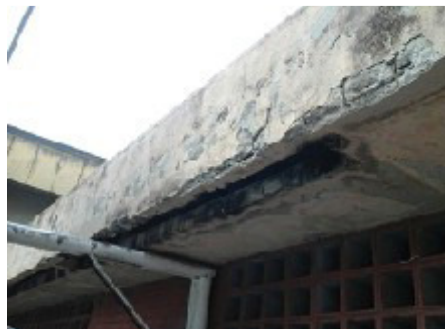
Queda de reboco com ferragem exposta (situação sinalizada em 2015)

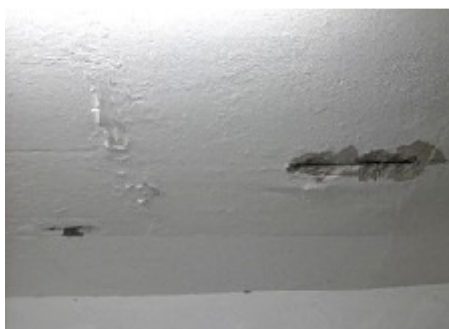
Queda de reboco com ferragem exposta – vestiário masculino (situação sinalizada desde 2014)

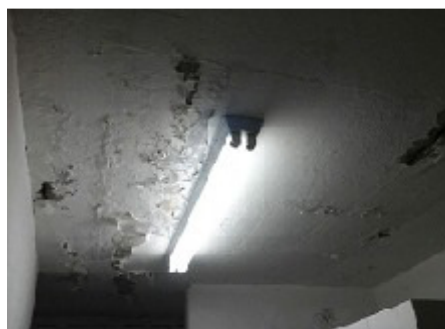
Infiltração decorrente de problemas no telhado, conforme informado pela Direção - vestiário masculino (situação sinalizada desde 2014)

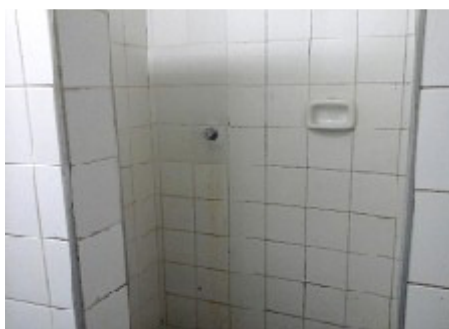
Ausência de porta (único boxe de chuveiro) - vestiário masculino. Situação sinalizada desde 2014.

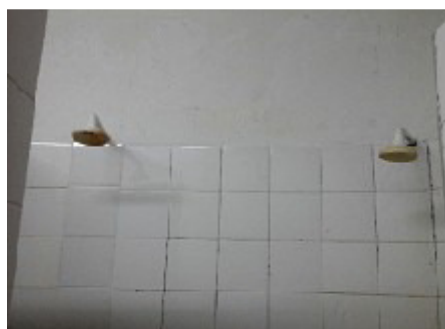
Todos os chuveiros danificados - vestiário masculino (situação sinalizada em 2015)

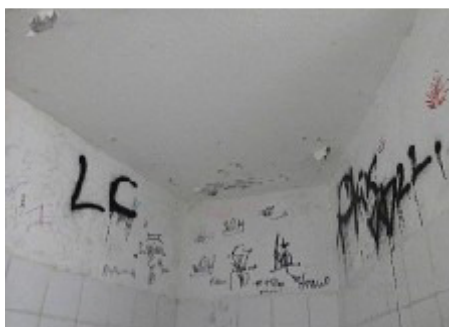
Pichações – vestiário masculino (situação sinalizada em 2015)

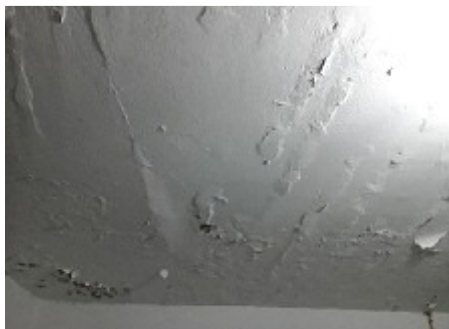
Infiltração decorrente de problemas no telhado, conforme informado pela Direção - vestiário feminino. Situação sinalizada desde 2014.

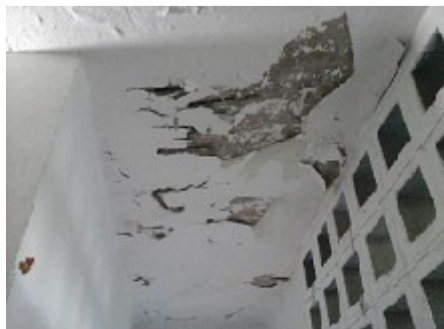
Queda de reboco com ferragem exposta – vestiário feminino (situação sinalizada desde 2014)

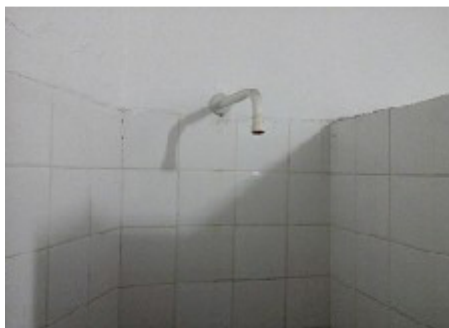
Chuveiro danificado (1 boxe) – vestiário feminino (situação sinalizada em 2015)

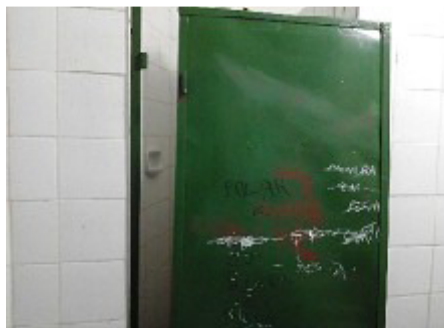
Porta solta (boxe de chuveiro) – vestiário feminino

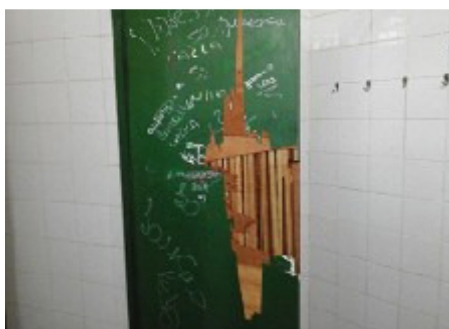
Porta danificada (1 boxe de vaso sanitário) – vestiário feminino (situação sinalizada em 2015)

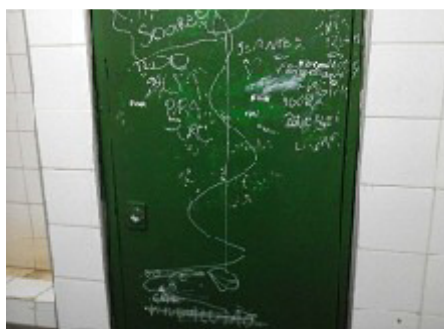
Boxe desativado (1 boxe de vaso sanitário) – vestiário feminino

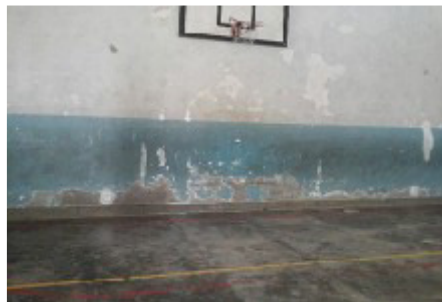
Pintura desgastada (situação sinalizada desde 2014)

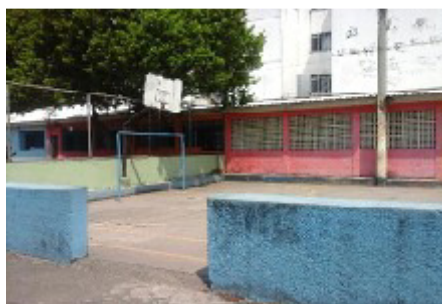
Ausência de alambrado - 2ª quadra (situação sinalizada em 2015)

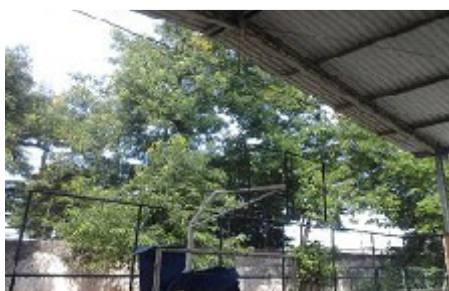
Equipamentos danificados (tabelas de basquete)

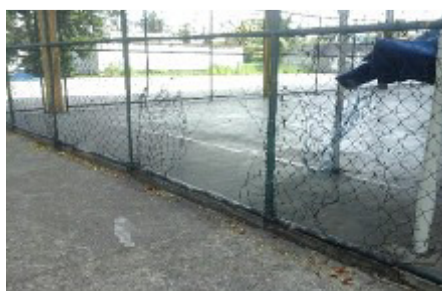
Alambrado danificado (situação sinalizada em 2015)

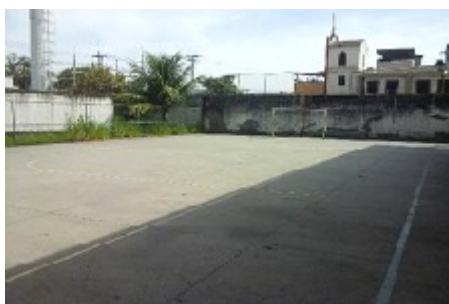
Quadra descoberta (situação sinalizada desde 2013) e equipamentos danificados (tabelas de basquete) - 2ª quadra

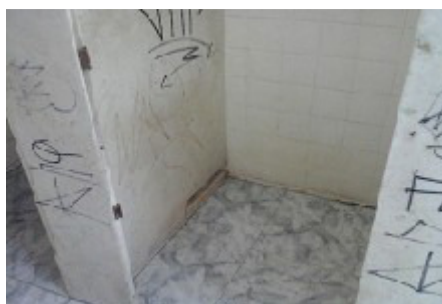
Ausência de porta em todos os boxes - vestiário masculino. Situação sinalizada em 2015.

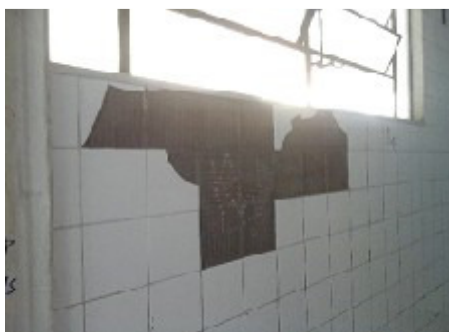
Queda de revestimento – vestiário masculino (situação sinalizada em 2015)

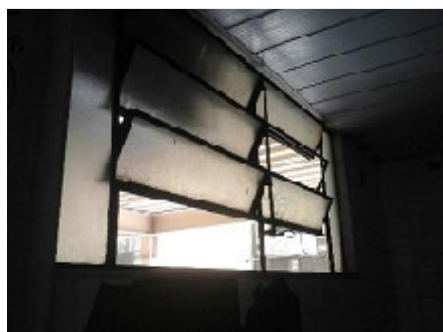
Ausência de vidros no basculante – vestiário masculino

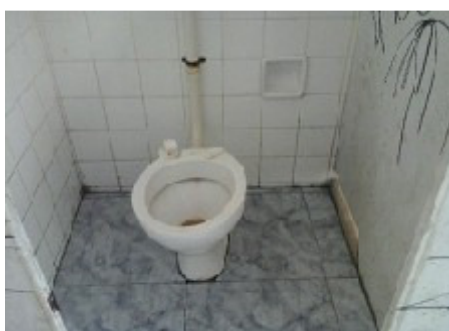
Ausência de assento sanitário e de porta no único box de vaso – vestiário masculino

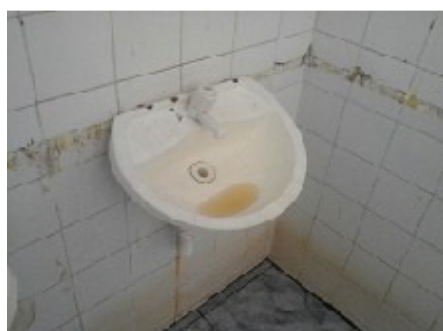
Pia danificada (solta) - vestiário masculino

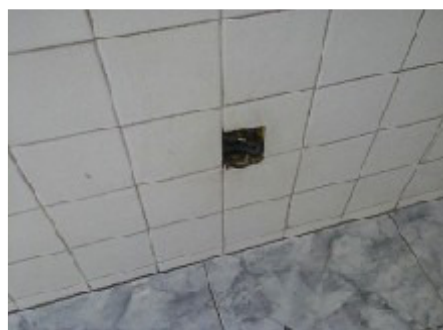
Fiação exposta - vestiário masculino

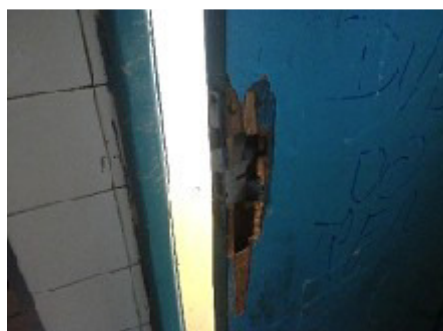
Porta de entrada e maçaneta danificadas - vestiário masculino

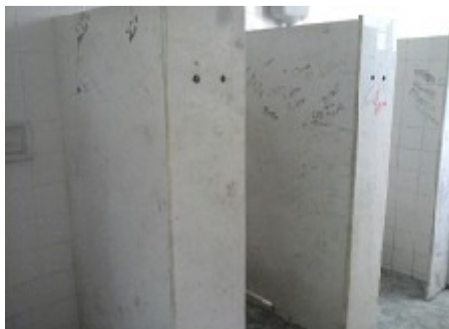
Ausência de porta em todos os boxes - vestiário feminino (situação sinalizada em 2015)

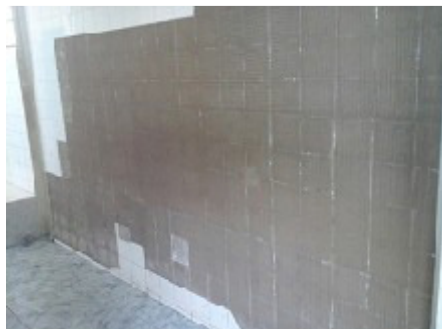
Queda de revestimento - vestiário feminino (situação sinalizada em 2015)

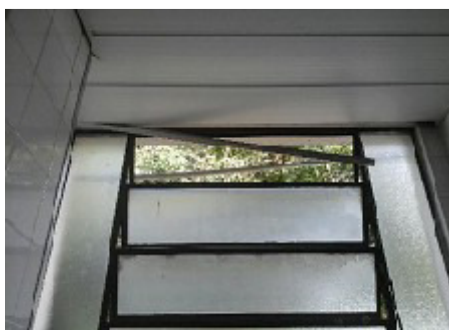
Ausência de vidro no basculante – vestiário feminino (situação sinalizada em 2015)

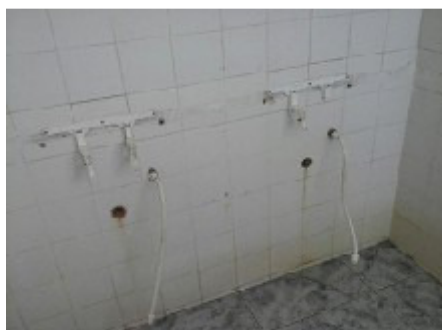
Ausência de pias – vestiário feminino

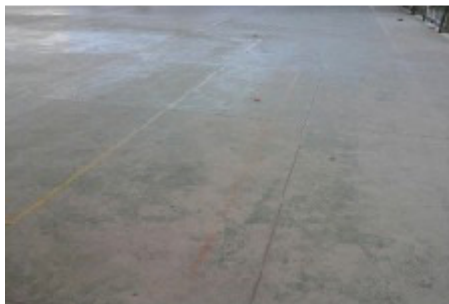
Piso com marcação desgastada (situação sinalizada em 2015)

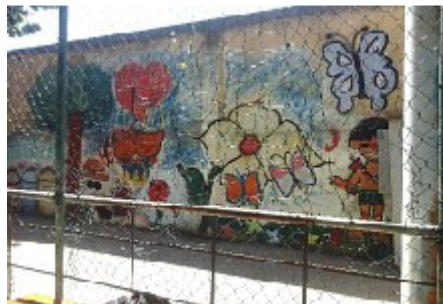
Alambrado danificado (situação sinalizada em 2015)

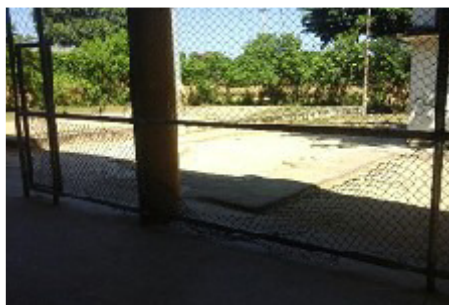
Alambrado danificado (situação sinalizada em 2015)

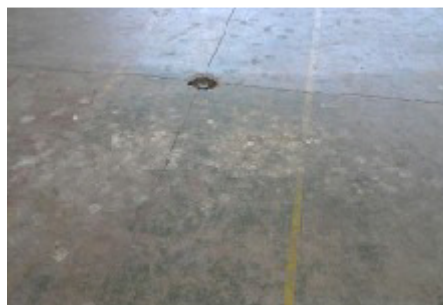
Presença de dejetos de pombos no piso (situação sinalizada em 2015)

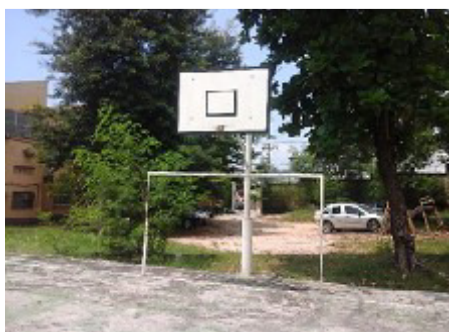
Equipamentos danificados (tabelas de basquete)

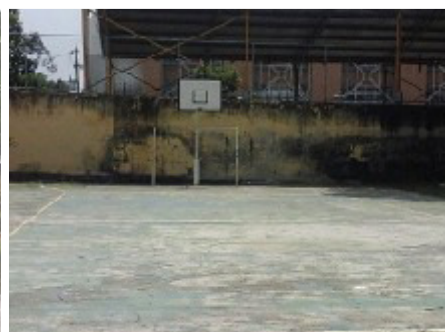
Pintura desgastada - muro (situação sinalizada em 2013)

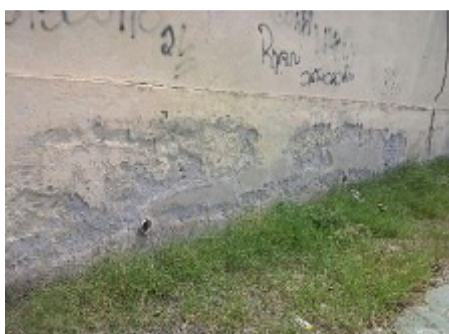
Queda de reboco – muro

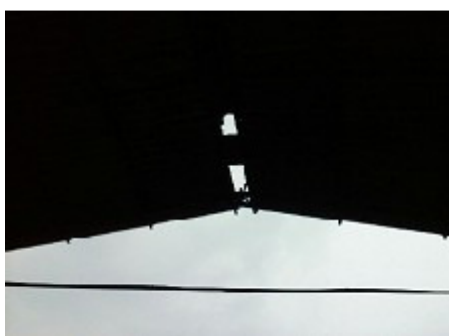
Telhado danificado (situação sinalizada desde 2014)

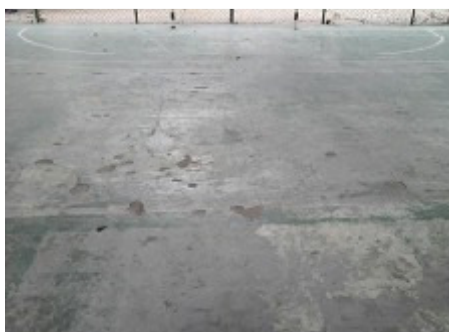
Piso danificado (situação sinalizada desde 2014)

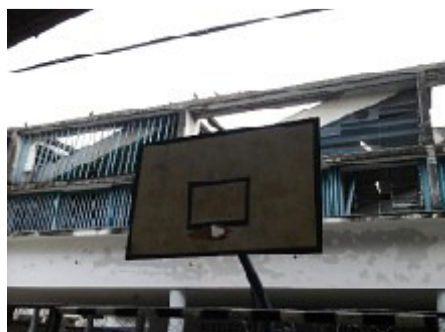
Equipamento danificado (tabela de basquete). Situação sinalizada em 2015.

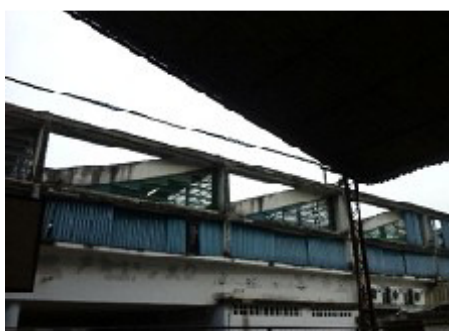
Ausência de tela de proteção (situação sinalizada desde 2014)

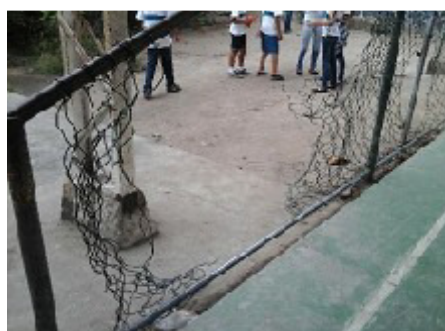
Alambrado danificado (situação sinalizada em 2015)

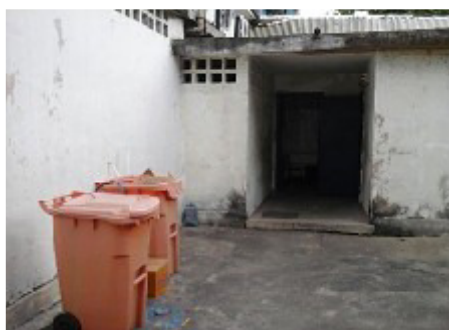
Vestiários desativados (situação sinalizada desde 2013)

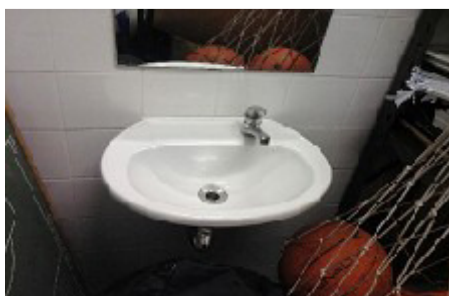
Ausência barras de apoio junto ao lavatório – vestiário para portador de necessidades especiais

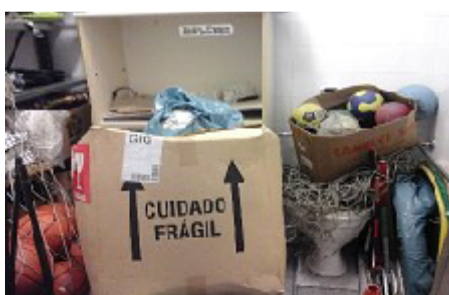
Vestiário para portador de necessidades especiais utilizado para guarda de material de Educação Física

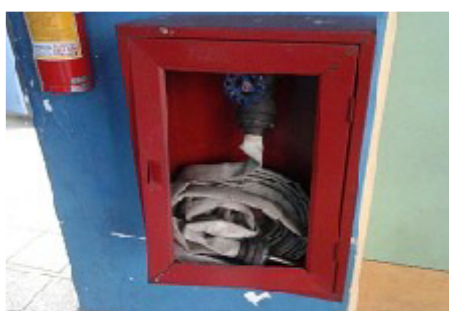
Compartimento de mangueira de combate a incêndio danificado

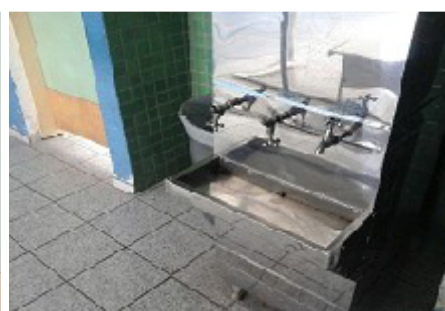
Bebedouro com defeito

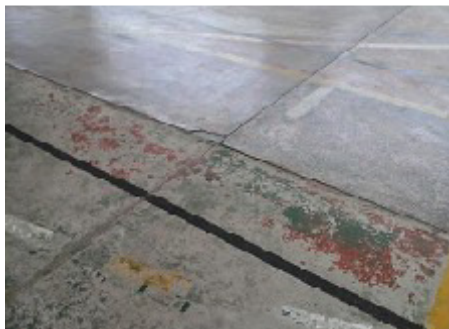
Piso danificado (situação sinalizada em 2015)

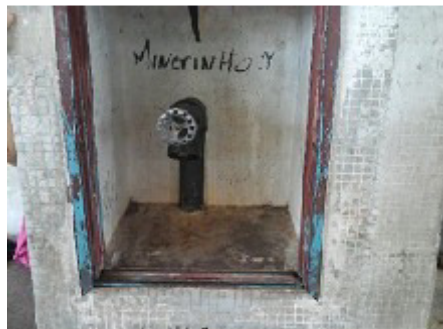
Ausência de mangueira de combate a incêndio (situação sinalizada em 2015)
