Versa o presente sobre Relatório do Programa de Visitas realizado nas Escolas que compõem a 4ª e a 11ª Coordenadorias Regionais de Educação (CREs) da Rede Municipal de Ensino – exercício 2016. As visitas ocorreram no período de março a abril de 2016.

**4ª e 11ª CREs - Bancários, Benfica, Bonsucesso, Brás de Pina, C. Universitária, Cocotá, Cordovil, Freguesia, Galeão, Ilha do Fundão, Ilha do Governador, Itacolomi, Jardim América, J. Carioca, J. Guanabara, Guarabu, Manguinhos, Manguinhos – Bonsucesso, Moneró, Olaria, Parada de Lucas, Penha, Penha Circular, Pitangueiras, Portuguesa, Praça da Bandeira, Praça Do Carmo/Penha, Ramos, Vigário Geral, Vila da Penha, Vila do João / Maré, Tauá, Tubiacanga e Zumbi.**

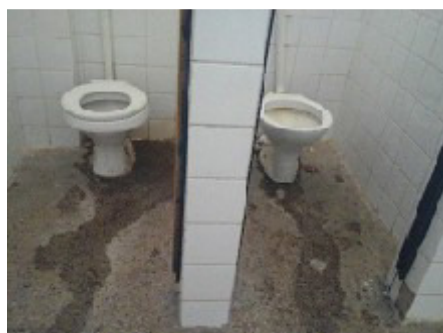
Vazamento no vaso sanitário (2 boxes) – vestiário feminino

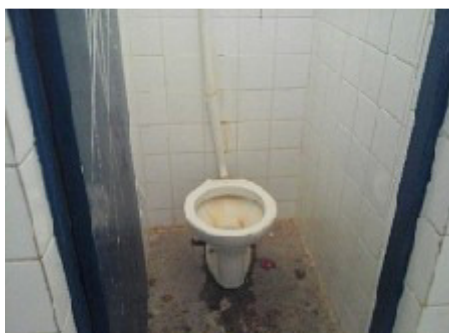
Ausência de assento sanitário (1 boxe) – vestiário feminino

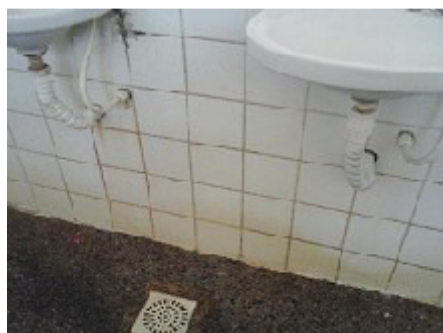
Tubulação danificada na pia - vestiário feminino

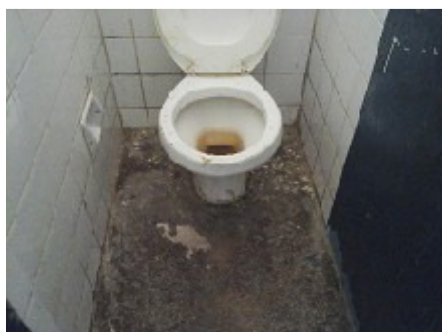
Necessidade de limpeza - vestiários masculino e feminino

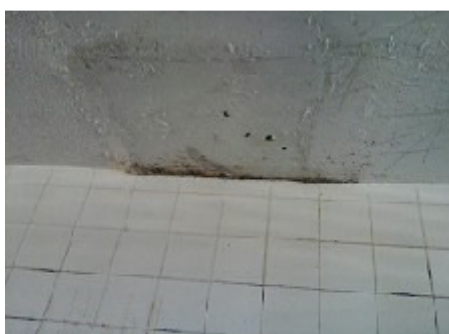
Infiltração - vestiário masculino

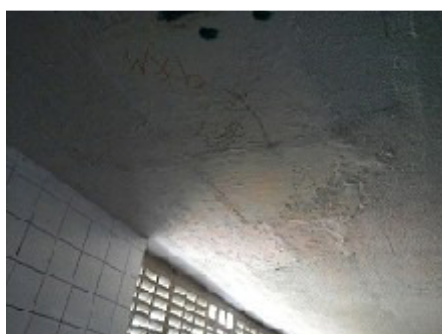
Pintura desgastada - vestiário masculino

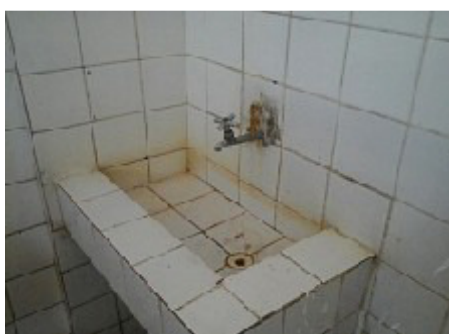
Única pia com torneira sem água - vestiário masculino

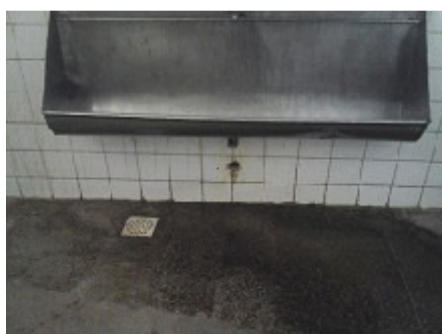
Tubulação danificada no mictório - vestiário masculino

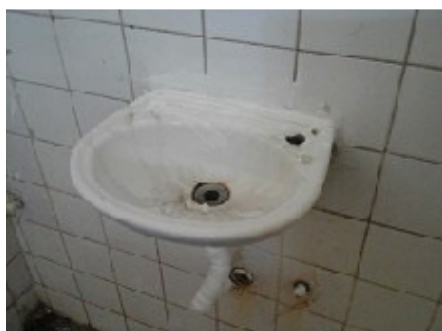
Pia danificada - vestiário masculino

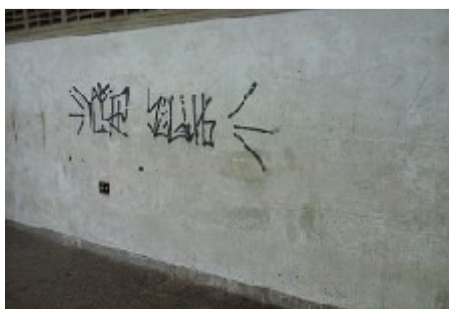
Pintura desgastada e pichações – entrada dos vestiários

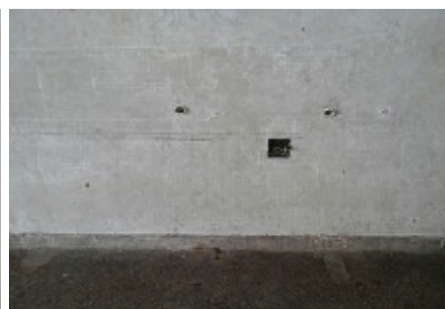
Fiação exposta – entrada dos vestiários

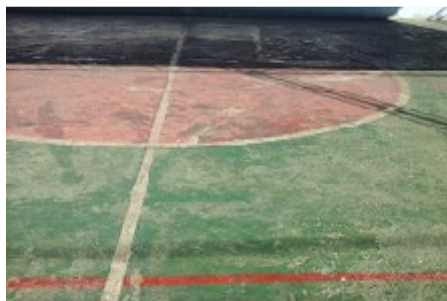
Piso danificado (situação sinalizada em 2012 e 2015)

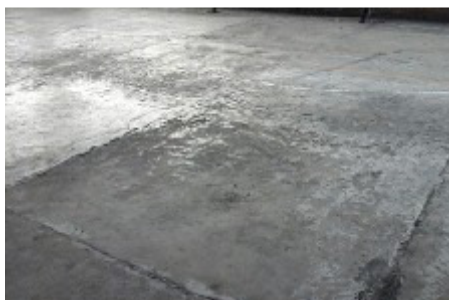
Piso danificado e com marcação desgastada (situação sinalizada em 2014)

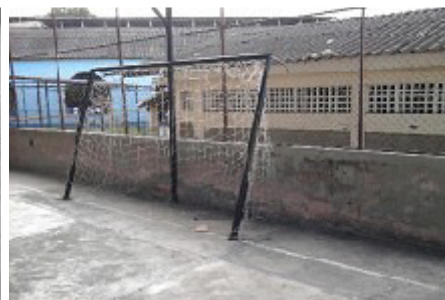
Equipamentos danificados (balizas soltas e empenadas)

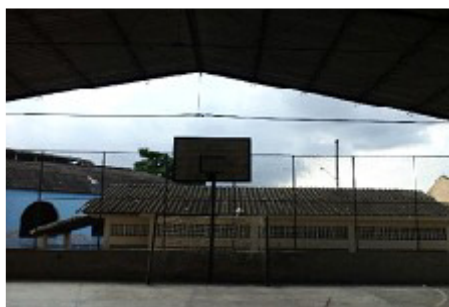
Ausência de tela de proteção (situação sinalizada em 2014)

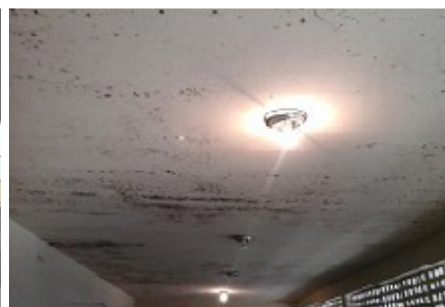
Infiltração decorrente de problemas na caixa d'água, conforme informado pela Direção – vestiário masculino

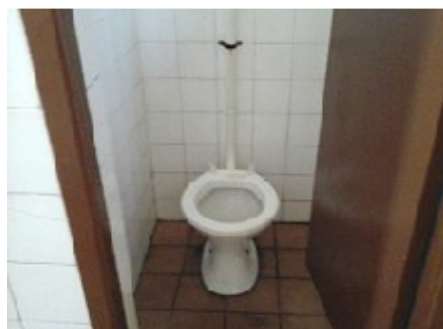
Ausência de assento sanitário (1 boxe) – vestiário masculino

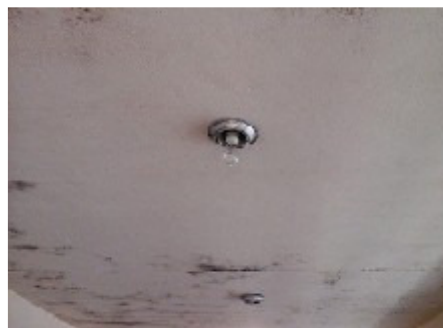
Lâmpadas ausentes/queimadas – vestiário masculino

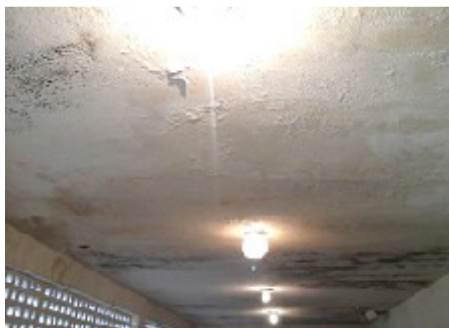
Infiltração decorrente de problemas na caixa d'água, conforme informado pela Direção – vestiário feminino

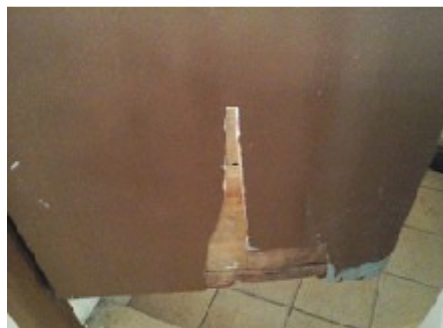
Porta danificada (2 boxes de chuveiro) – vestiário feminino

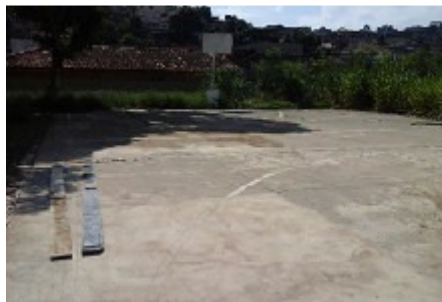
Quadra descoberta com piso precário - 2ª quadra (situação sinalizada desde 2012)

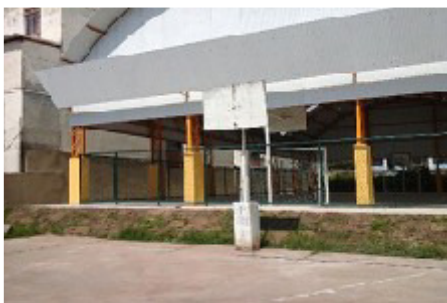
Equipamentos danificados (tabelas de basquete) – 2ª quadra (situação sinalizada desde 2014)

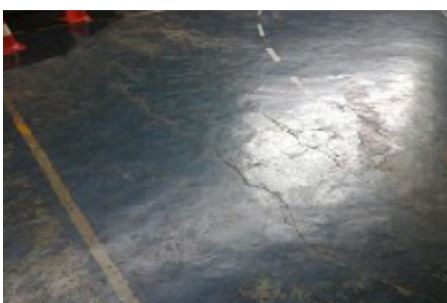
Piso danificado (situação sinalizada desde 2014)

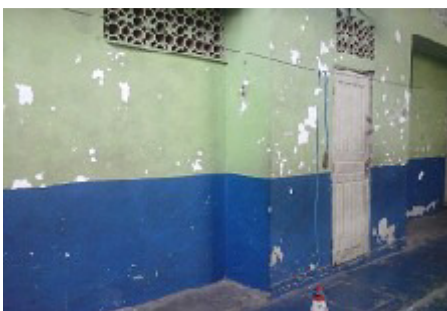
Pintura desgastada (situação sinalizada em 2015)

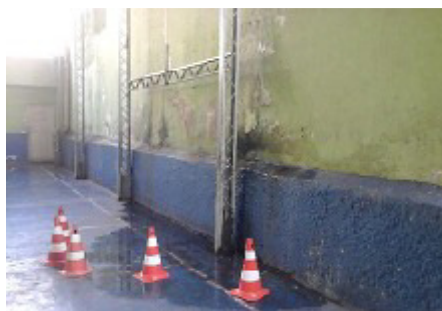
Infiltração devido à calha danificada (situação sinalizada em 2015)

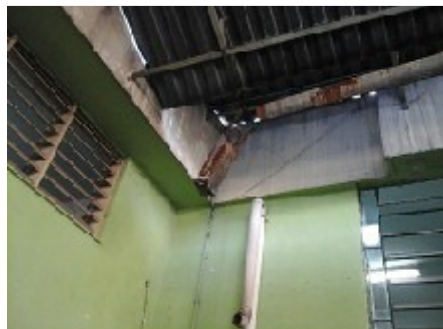
Parte da calha pendurada (situação sinalizada em 2015)

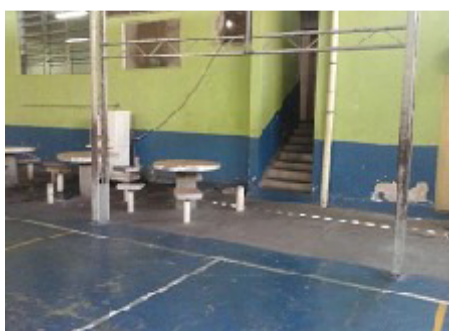
Ausência de alambrado (situação sinalizada desde 2013)

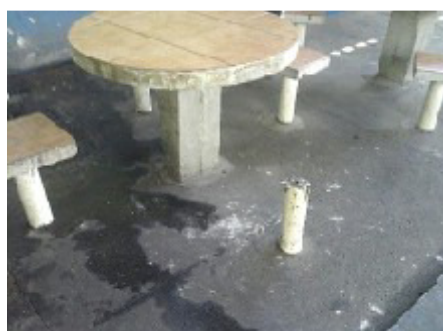
Banco danificado (situação sinalizada em 2015)

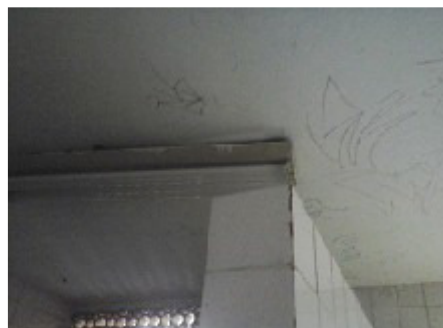
Lâmpadas queimadas - vestiário 1

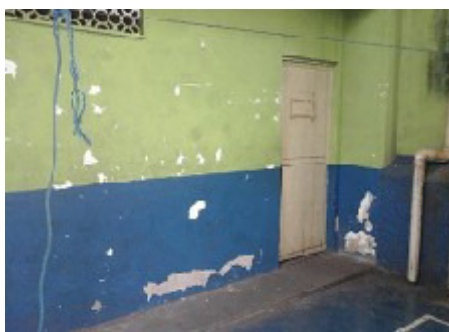
Vestiário 2 desativado (situação sinalizada desde 2013)

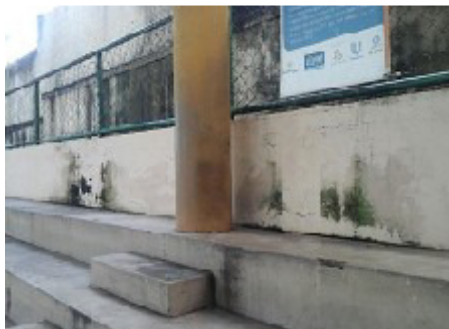
Infiltração (situação sinalizada desde 2014)

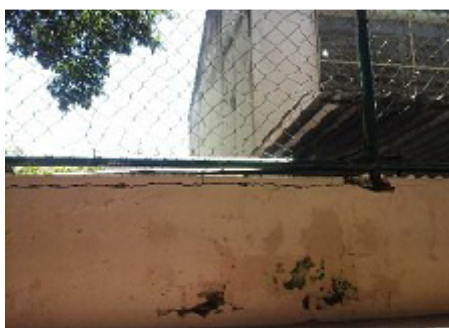
Rachadura (situação sinalizada em 2015)

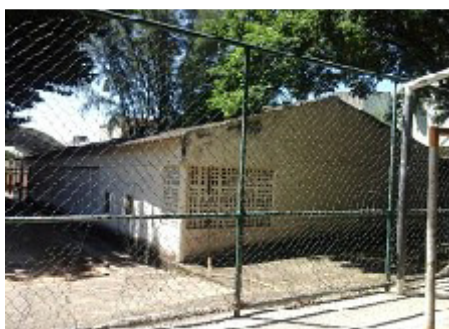
Alambrado danificado (situação sinalizada em 2015)

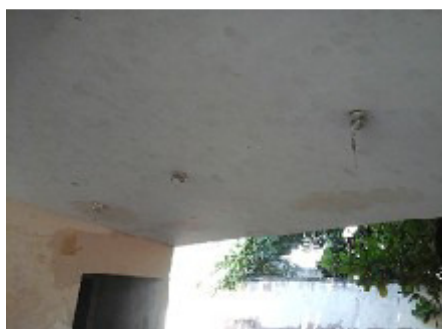
Lâmpadas ausentes/queimadas (situação sinalizada desde 2014)

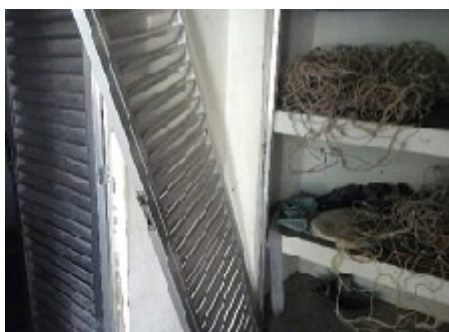
Porta solta – armário para guarda de material de Educação Física

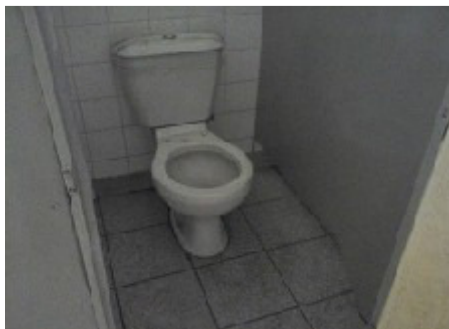
Ausência de assento sanitário (1 boxe) –  
vestiário masculino

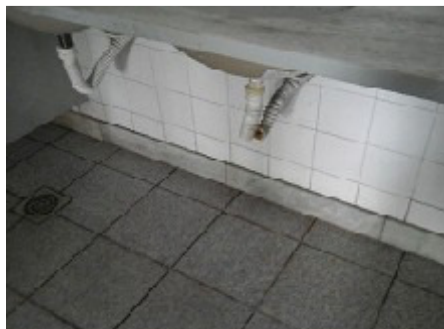
Tubulação danificada – vestiário masculino

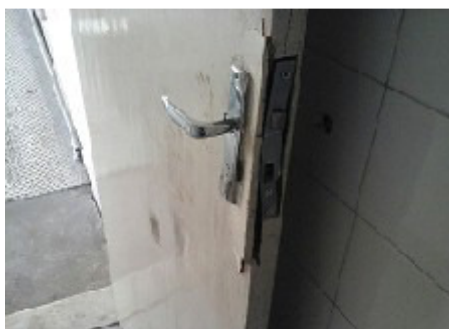
Porta e maçaneta danificadas - vestiário  
masculino

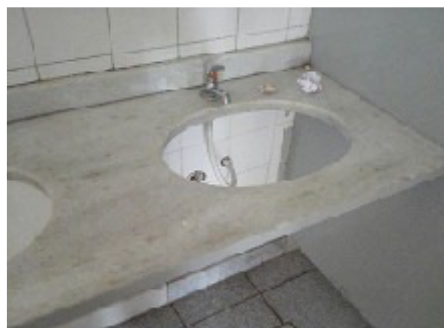
Ausência de cuba na pia – vestiário feminino

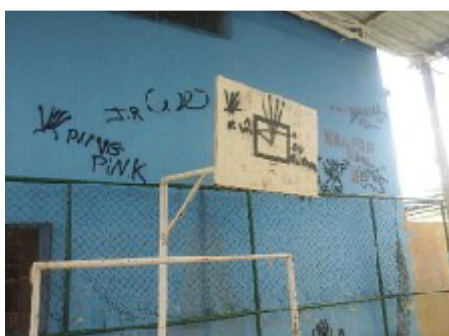
Equipamentos danificados (tabelas de basquete). Situação sinalizada desde 2014.

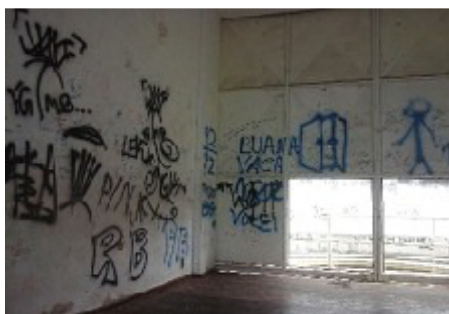
Pichações (situação sinalizada desde 2014)

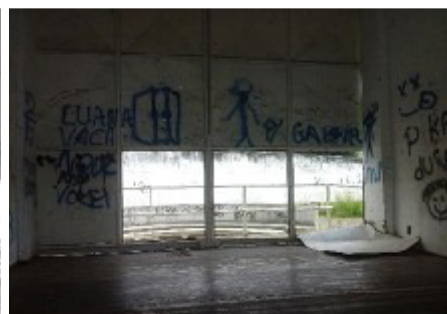
Parede danificada (situação sinalizada em 2015)

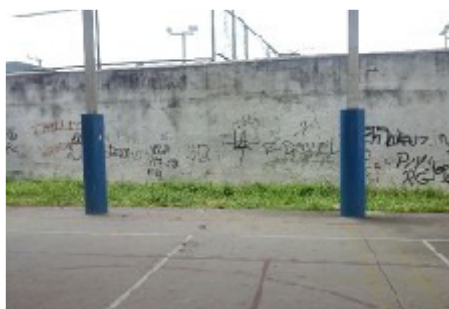
Ausência de alambrado (situação sinalizada desde 2014)

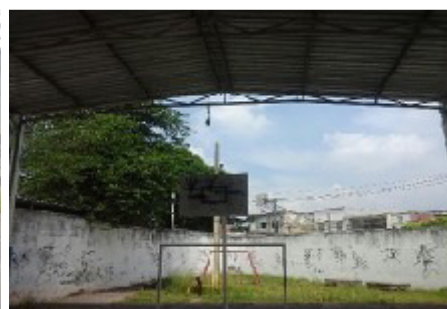
Ausência de tela de proteção (situação sinalizada desde 2014)

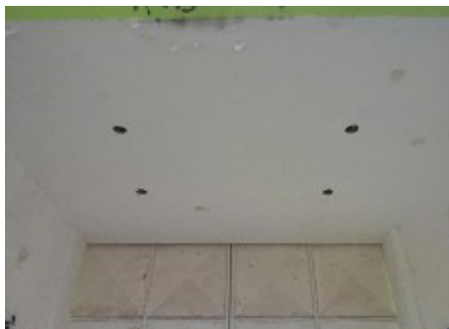
Ausência de lâmpadas (situação sinalizada desde 2014)

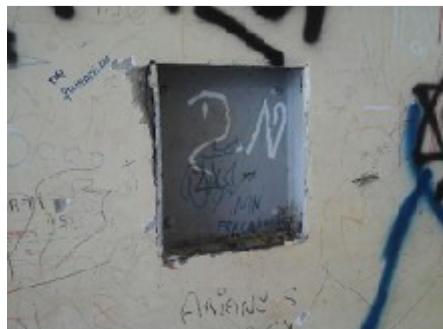
Disjuntor danificado ocasionando ausência de luz na quadra (situação sinalizada desde 2012)

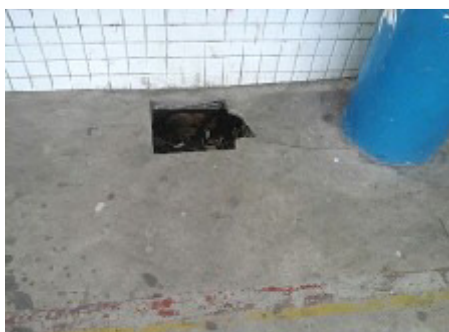
Ausência de tampas nos ralos

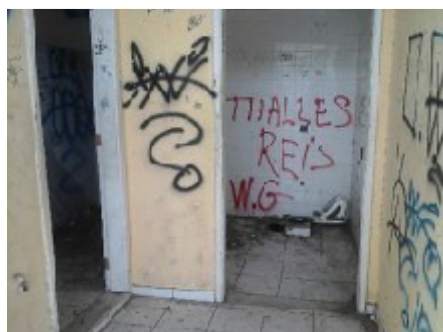
Vestiários desativados (situação sinalizada desde 2012) e totalmente depredados (situação sinalizado em 2015)

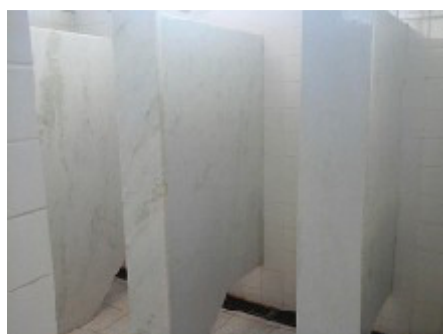
Ausência de porta em todos os boxes de chuveiro - vestiários masculino e feminino (situação sinalizada em 2015)

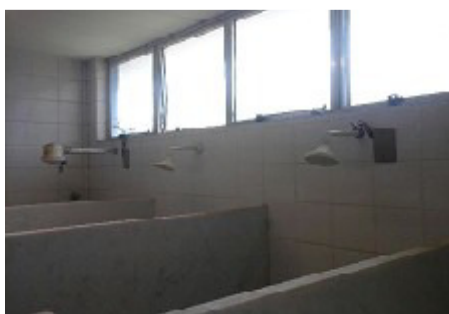
Fiação exposta - vestiário feminino

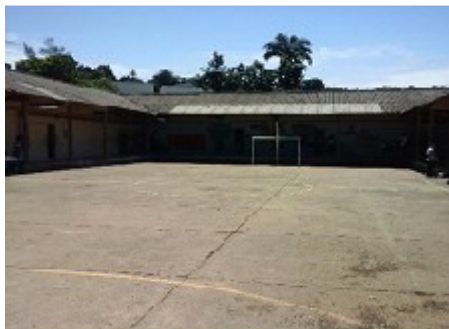
Quadra descoberta (situação sinalizada desde 2012)

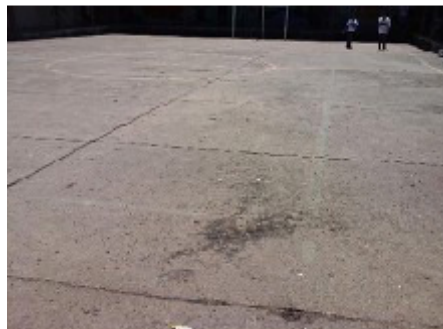
Piso precário (situação sinalizada desde 2010)

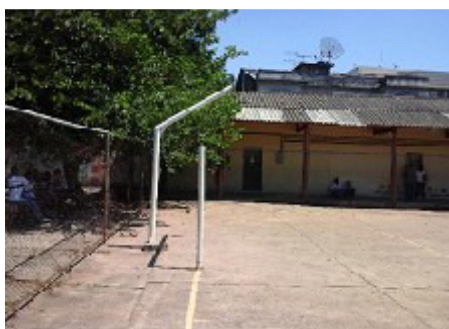
Equipamentos danificados (tabelas de basquete). Situação sinalizada desde 2013.

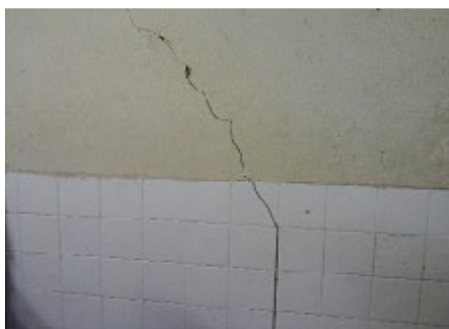
Rachadura - vestiário (situação sinalizada desde 2013)

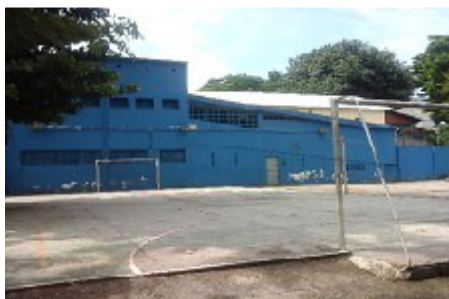
Quadra descoberta (situação sinalizada desde 2011)

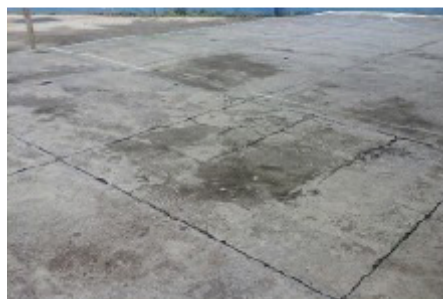
Piso precário (situação sinalizada desde 2014)

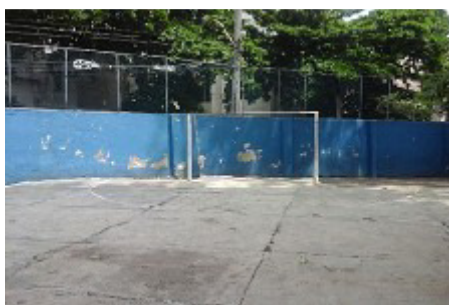
Ausência de equipamentos (tabelas de basquete). Situação sinalizada desde 2011.

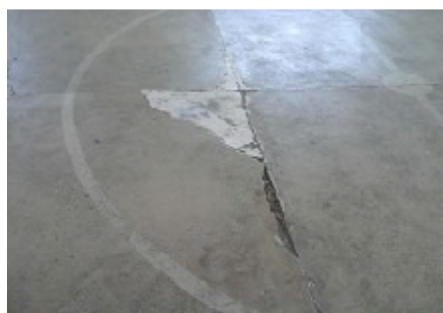
Piso danificado (situação sinalizada em 2015)

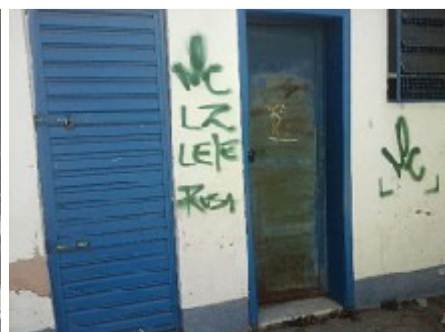
Vestiários desativados (situação sinalizada em 2015)

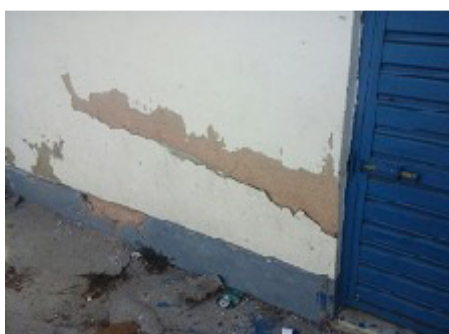
Queda de reboco - entrada dos vestiários

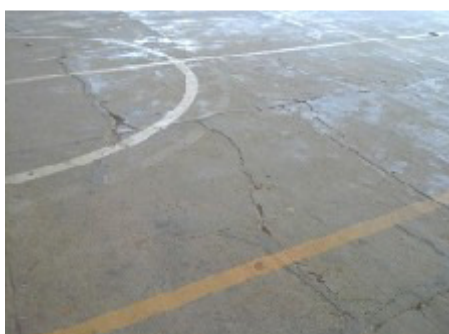
Piso danificado (situação sinalizada desde 2012)

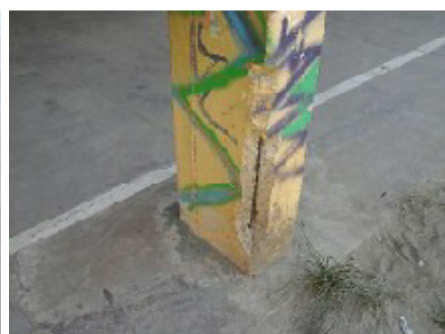
Diversas colunas de sustentação da cobertura com queda de reboco e ferragem exposta (situação sinalizada desde 2014)

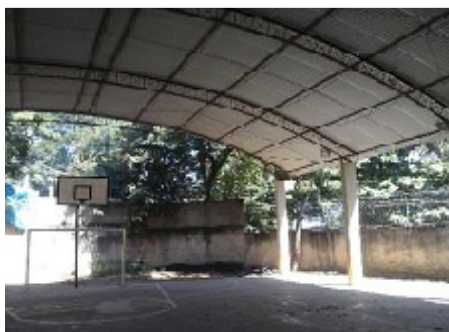
Ausência de tela de proteção (situação sinalizada desde 2012)

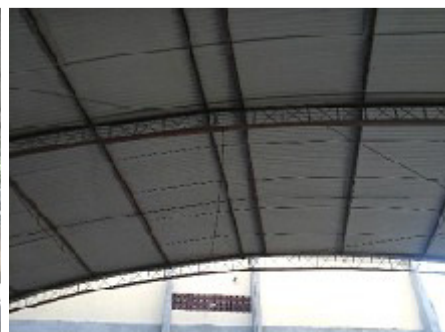
Ferro da cobertura da quadra solto (situação sinalizada desde 2014)

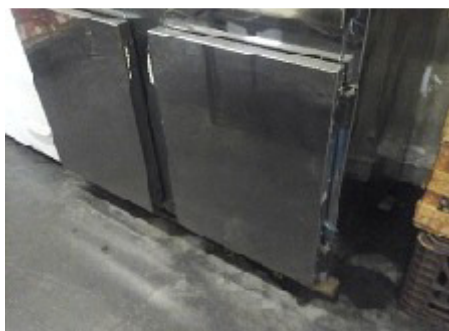
Freezer com defeito

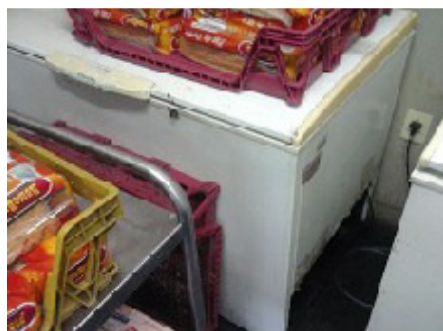
Freezer com defeito

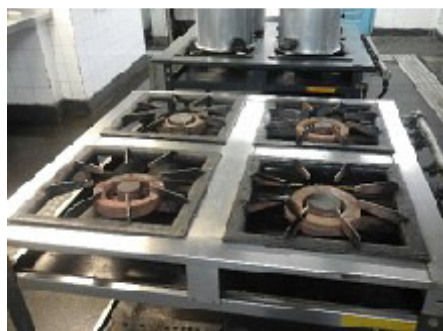
Necessidade de manutenção nos fogões

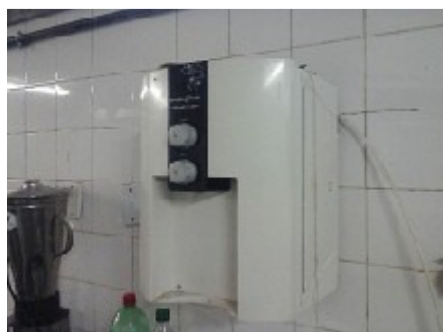
Filtro de água com defeito

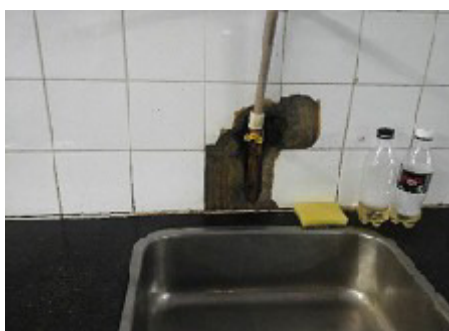
Queda de revestimento

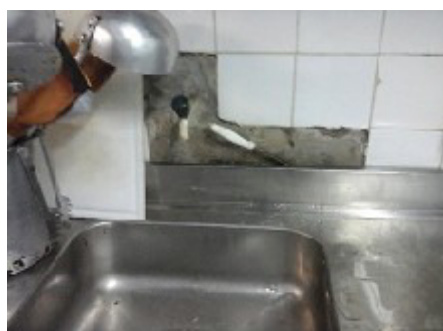
Queda de revestimento

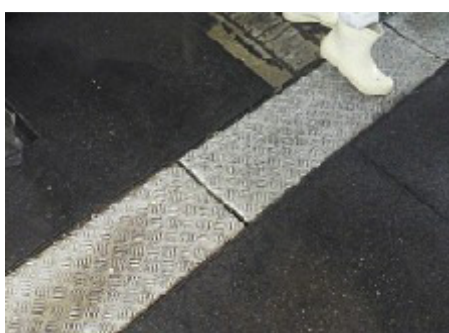
Placa do piso danificada

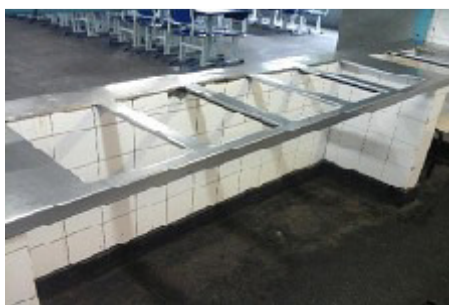
Ausência de balcão térmico

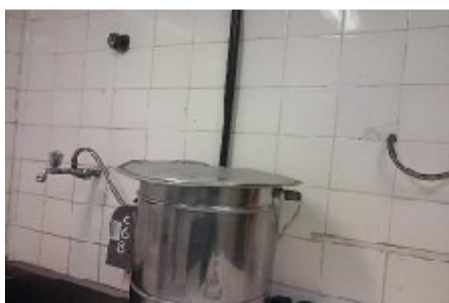
Descascador com defeito

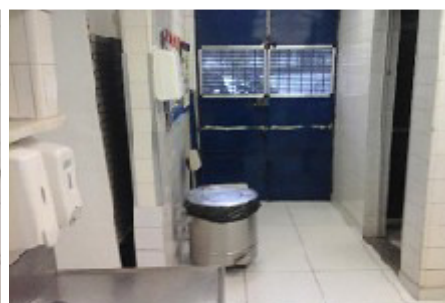
Instalações sanitárias em comunicação direta com a área de preparação de alimentos (situação sinalizada em 2014)

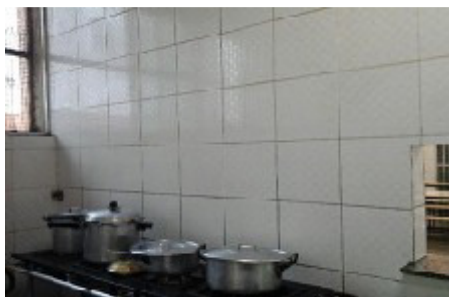
Ausência de coifa (situação sinalizada em 2014)

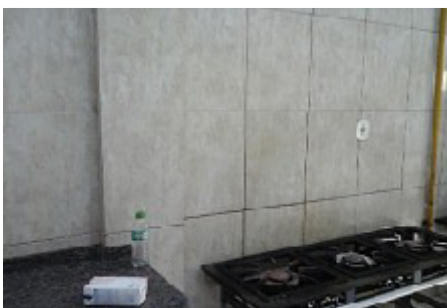
Ausência de coifa (situação sinalizada desde 2014)

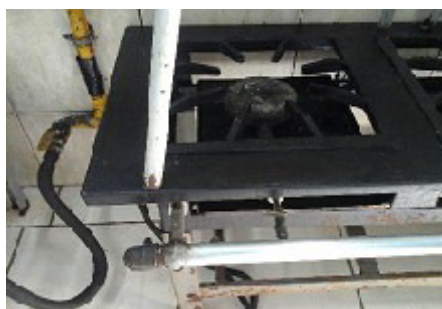
Vazamento de gás no fogão, conforme informado pelos manipuladores de alimentos.

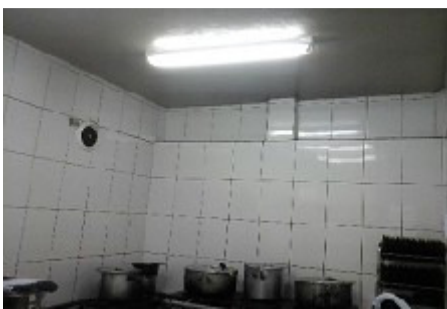
Ausência de coifa (situação sinalizada em 2015)

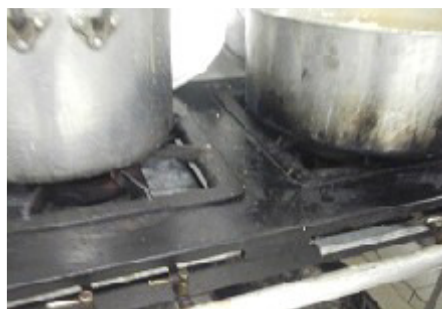
Necessidade de manutenção do fogão

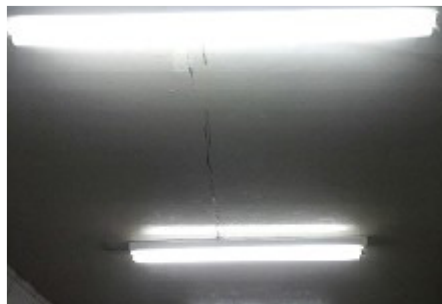
Fiação exposta (situação sinalizada em 2015)

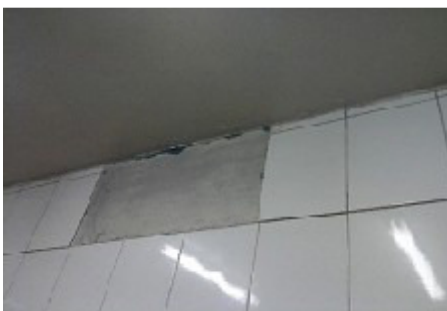
Queda de revestimento (situação sinalizada em 2015)

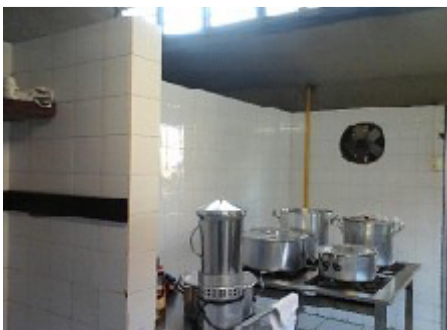
Ausência de coifa (situação sinalizada desde 2014)

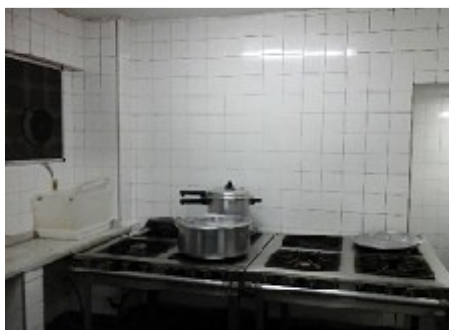
Ausência de coifa (situação sinalizada desde 2014)

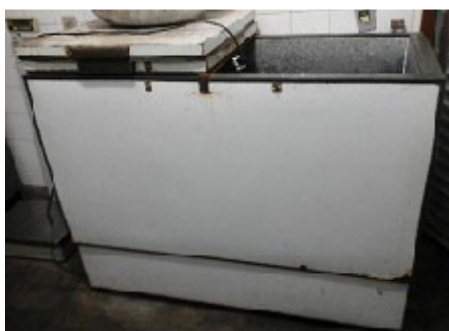
Freezer com defeito

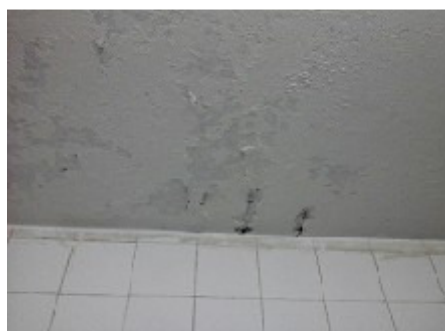
Queda de reboco com ferragem exposta

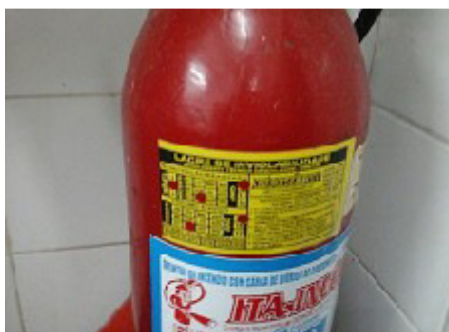
Extintor de incêndio vencido

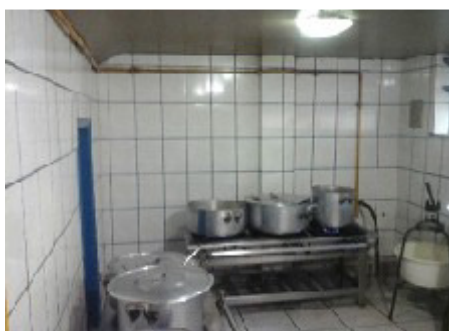
Ausência de coifa (situação sinalizada desde 2014)

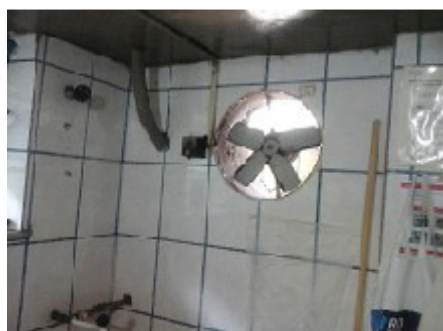
Exaustor danificado (situação sinalizada em 2015)

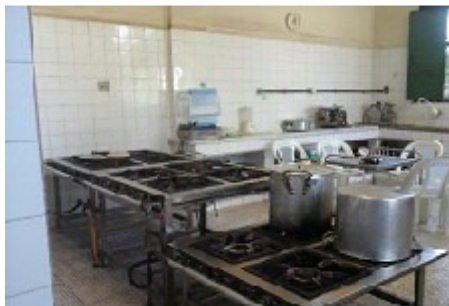
Ausência de coifa (situação sinalizada desde 2014)

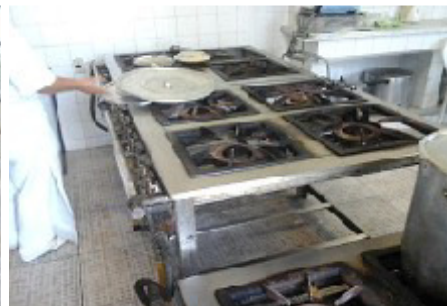
Necessidade de manutenção do fogão (situação sinalizada em 2015)

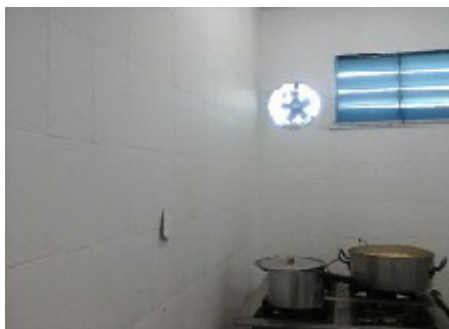
Ausência de coifa (situação sinalizada desde 2014)

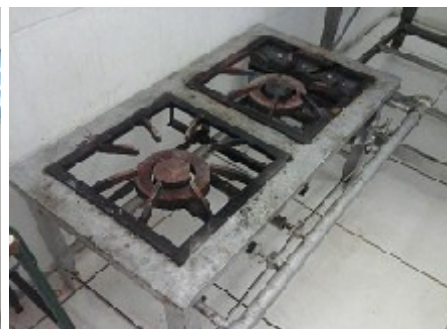
Necessidade de manutenção nos fogões

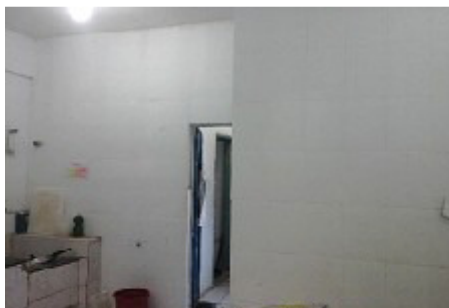
Instalações sanitárias em comunicação direta com a área de preparação de alimentos (situação sinalizada desde 2014)

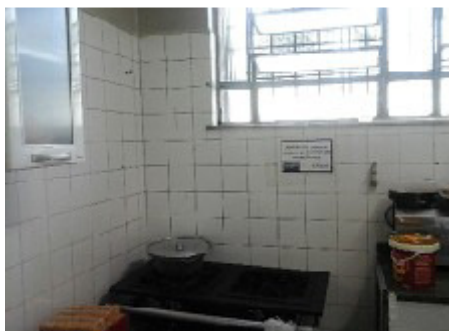
Ausência de coifa (situação sinalizada em 2012 e 2013)

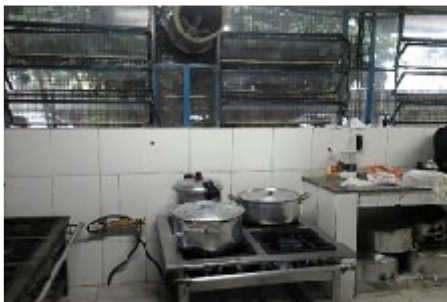
Ausência de coifa (situação sinalizada desde 2014)

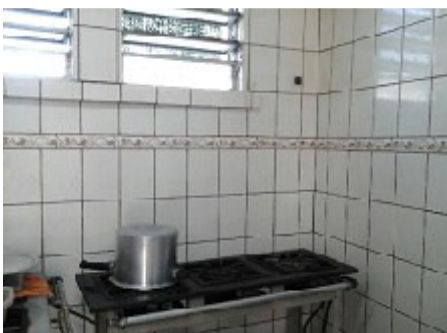
Ausência de coifa (situação sinalizada em 2015)

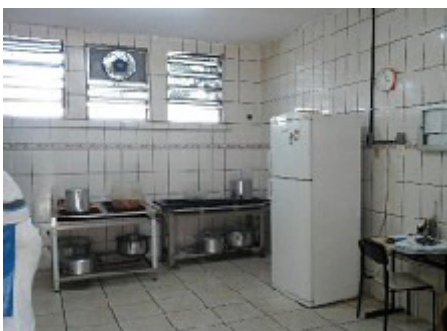
Ausência de extintor de incêndio

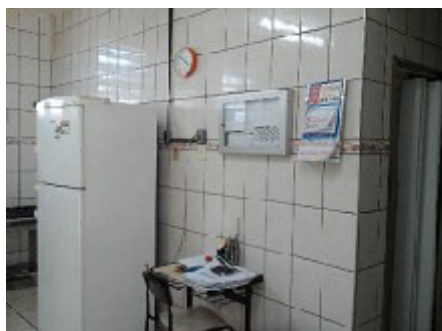
Instalações sanitárias em comunicação direta com a área de preparação de alimentos (situação sinalizada em 2015)

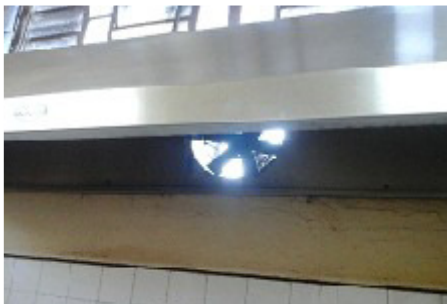
Coifa com defeito (situação sinalizada em 2015)

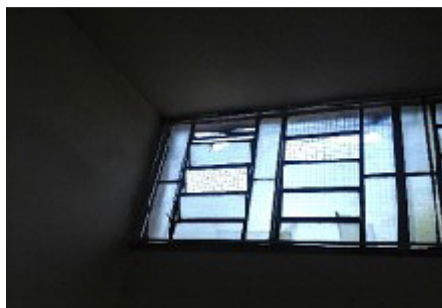
Vidros danificados/ausentes no basculante

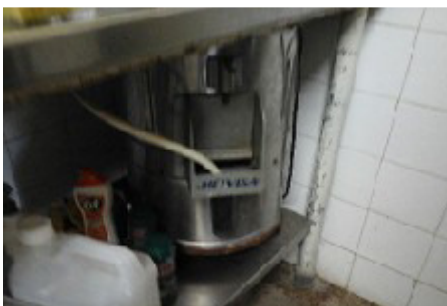
Ausência de instalações hidráulicas para uso do descascador, conforme informado pela Direção.

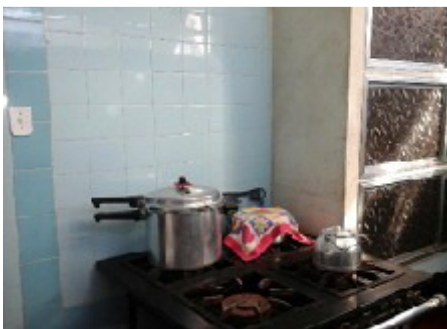
Ausência de coifa (situação sinalizada em 2015)

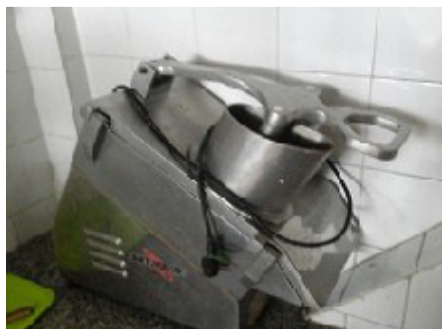
Processador com defeito (situação sinalizada em 2015)

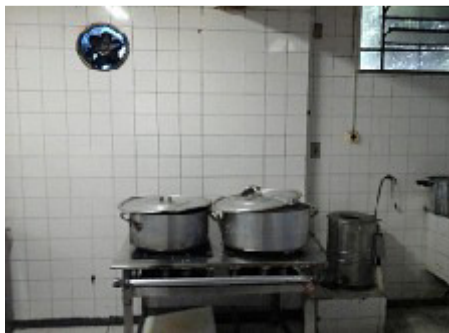
Ausência de coifa

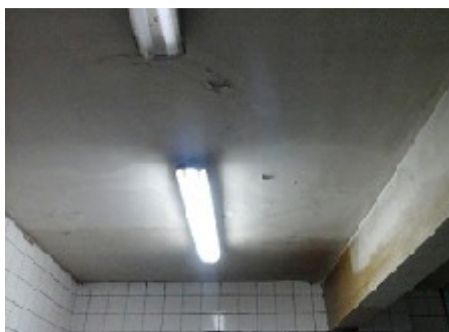
Pintura desgastada (situação sinalizada em 2014)

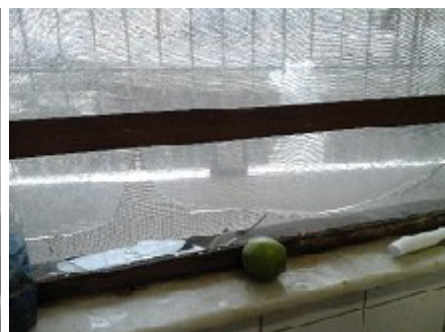
Vidro danificado no basculante

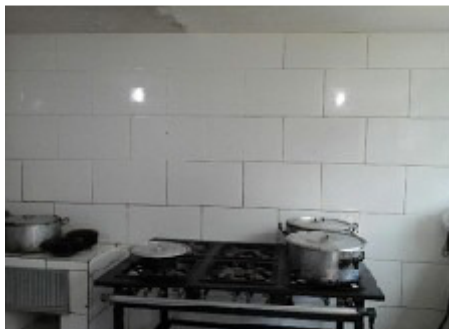
Ausência de coifa (situação sinalizada desde 2013)

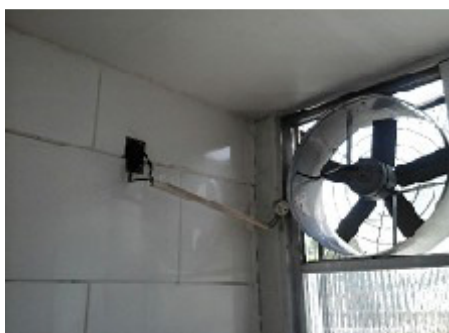
Fiação exposta (situação sinalizada em 2015)

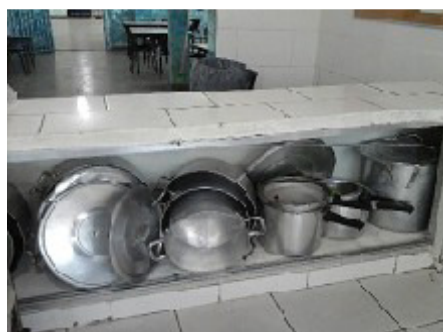
Queda de revestimento (situação sinalizada em 2015)

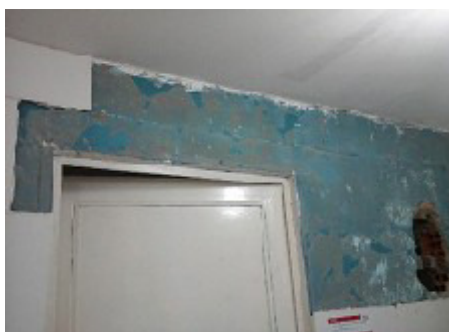
Queda de revestimento e alvenaria danificada – próximo à entrada da despensa

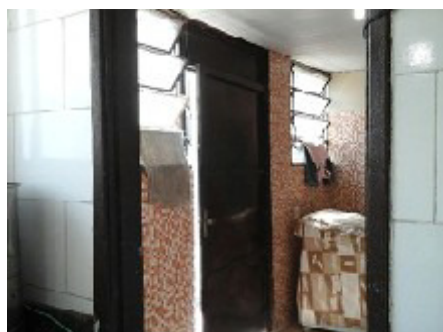
Ausência de porta (situação sinalizada em 2015)

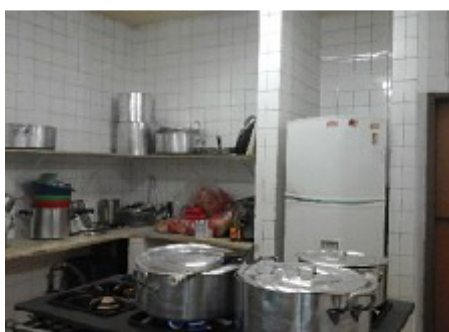
Ausência de coifa (situação sinalizada desde 2014)

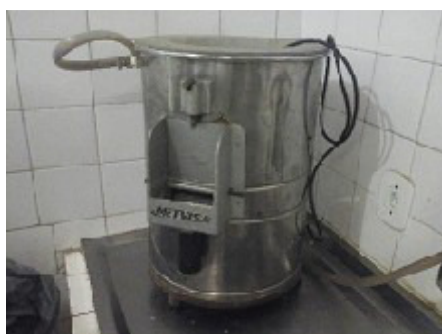
Descascador com defeito

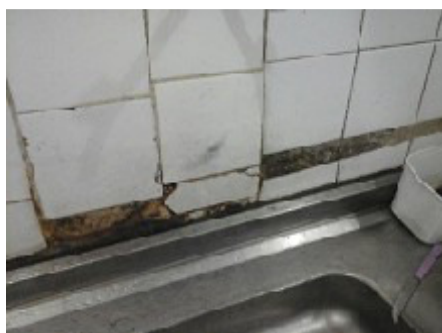
Queda de revestimento (situação sinalizada desde 2014)

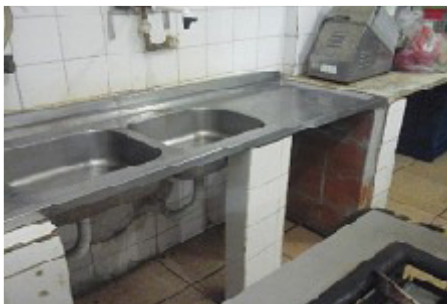
Ausência de acabamento (situação sinalizada desde 2014)

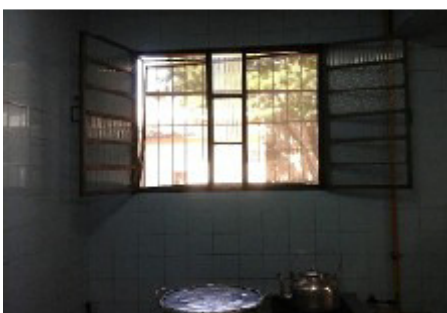
Ausência de coifa (situação sinalizada desde 2014)

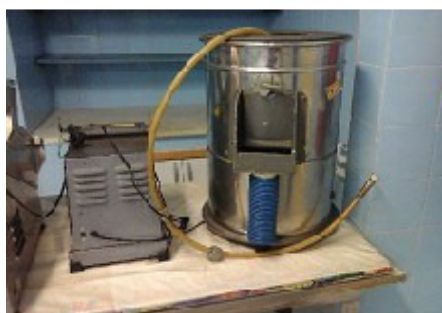
Ausência de instalações hidráulicas para uso do descascador, conforme informado pelos manipuladores de alimentos.

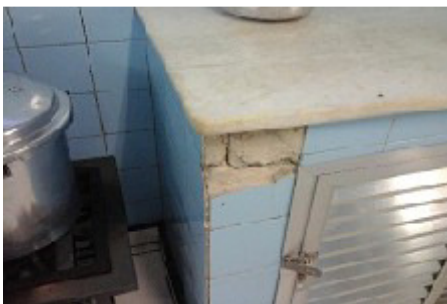
Queda de revestimento (situação sinalizada em 2015)

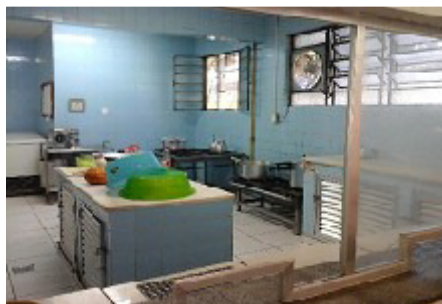
Ausência de vidro no passa prato

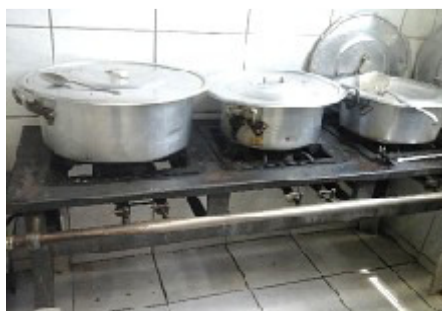
Necessidade de manutenção do fogão

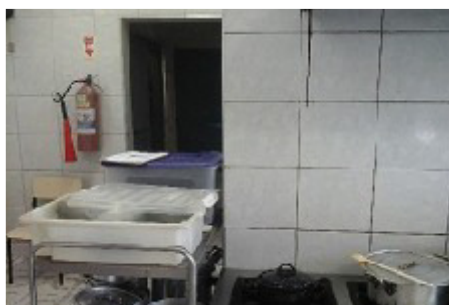
Instalações sanitárias em comunicação direta com a área de preparação de alimentos (ver comentário)

**Comentário:** A Unidade, visitada no dia 29 de março de 2016, apresentava as instalações sanitárias utilizadas pelos manipuladores de alimentos em comunicação direta com a área de preparação de alimentos. Tendo em vista que a Resolução-RDC nº 216, de 15 de setembro de 2004, determina requisitos higiênico-sanitários gerais para serviços de alimentação aplicáveis em todo território nacional e que ela estabelece no item 4.1.12 que “As instalações sanitárias e os vestiários não devem se comunicar diretamente com a área de preparação e armazenamento de alimentos ou refeitórios, devendo ser mantidos organizados e em adequado estado de conservação”, deverá a jurisdicionada informar a esta Corte de Contas quais medidas serão efetivamente tomadas com o intuito de solucionar o problema descrito.

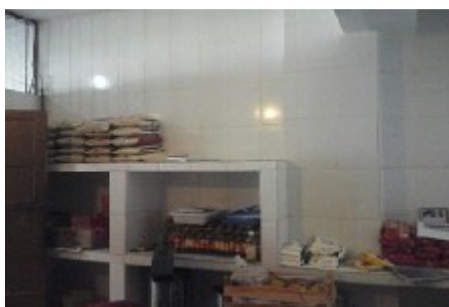
Ausência de 1 freezer, conforme informado pelos manipuladores de alimentos.

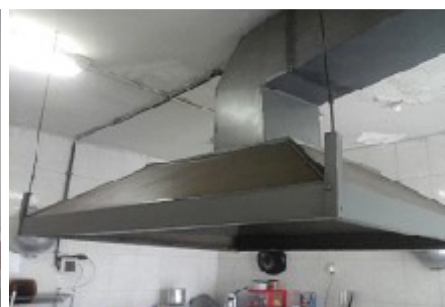
Coifa com defeito (situação sinalizada desde 2012)

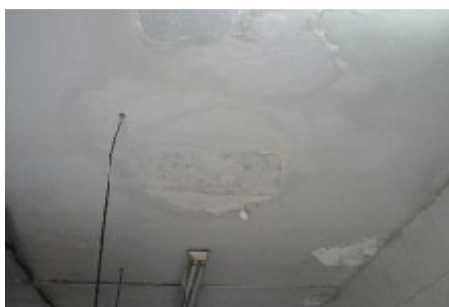
Pintura desgastada decorrente de infiltração sanada, conforme informado pela Direção (situação sinalizada desde 2014)

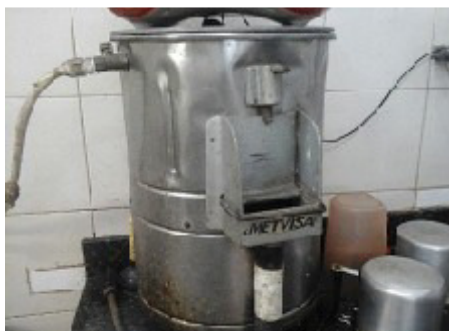
Descascador com defeito

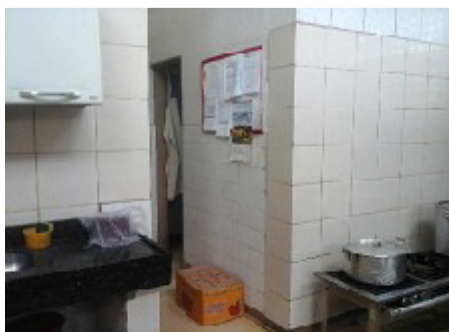
Instalações sanitárias em comunicação direta com a área de preparação de alimentos (ver comentário)

**Comentário:** A Unidade, visitada no dia 08 de março de 2016, apresentava as instalações sanitárias utilizadas pelos manipuladores de alimentos em comunicação direta com a área de preparação de alimentos. Tendo em vista que a Resolução-RDC nº 216, de 15 de setembro de 2004, determina requisitos higiênico-sanitários gerais para serviços de alimentação aplicáveis em todo território nacional e que ela estabelece no item 4.1.12 que “As instalações sanitárias e os vestiários não devem se comunicar diretamente com a área de preparação e armazenamento de alimentos ou refeitórios, devendo ser mantidos organizados e em adequado estado de conservação”, deverá a jurisdicionada informar a esta Corte de Contas quais medidas serão efetivamente tomadas com o intuito de solucionar o problema descrito.

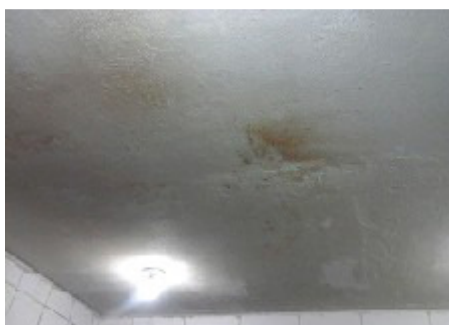
Pintura desgastada (situação sinalizada desde 2014)

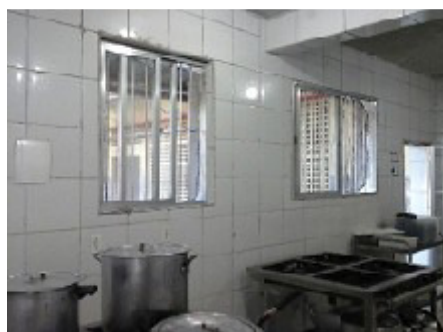
Ausência de coifa (situação sinalizada desde 2014)

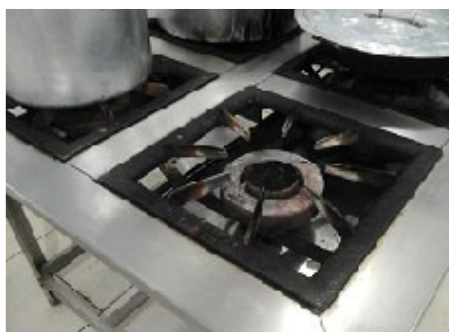
Necessidade de manutenção do fogão (situação sinalizada desde 2014)

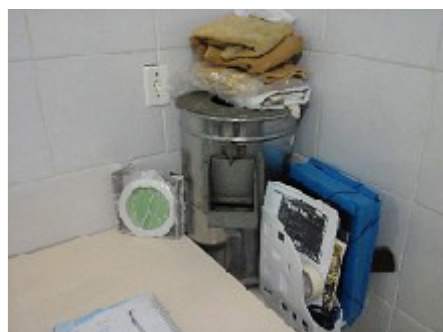
Ausência de instalações hidráulicas para uso do descascador, conforme informado pela Direção. Situação sinalizada desde 2014.

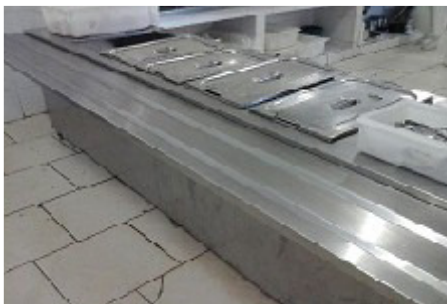
Balcão térmico dando choque, conforme informado pelos manipuladores de alimentos.

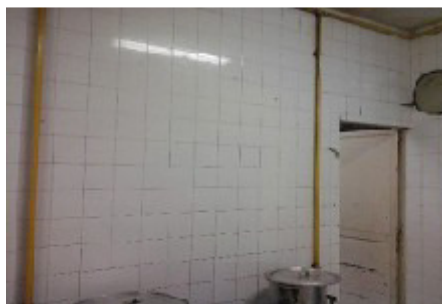
Ausência de coifa (situação sinalizada desde 2014)

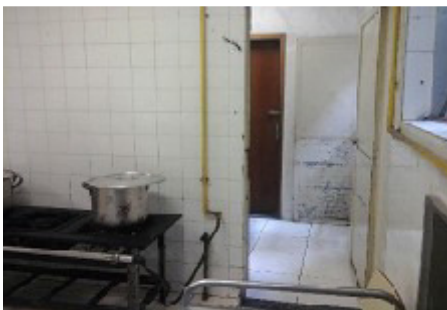
Instalações sanitárias em comunicação direta com a área de preparação de alimentos (situação sinalizada desde 2014)

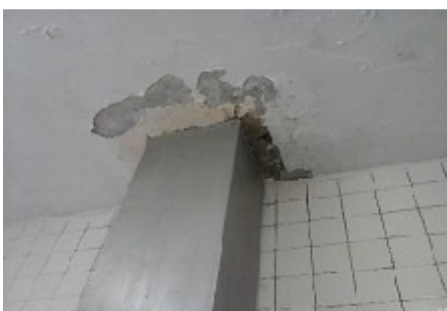
Queda de reboco e infiltração (situação sinalizada em 2015)

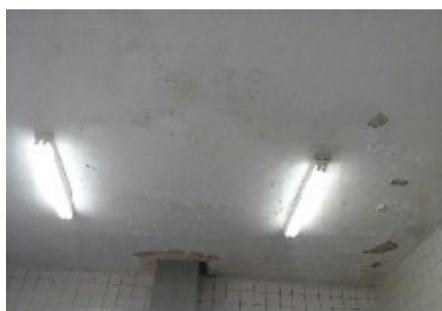
Infiltração (situação sinalizada em 2015)

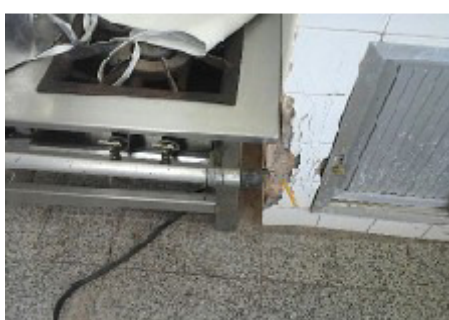
Queda de revestimento (situação sinalizada em 2015)

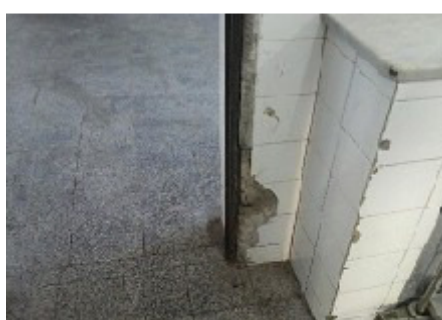
Queda de revestimento

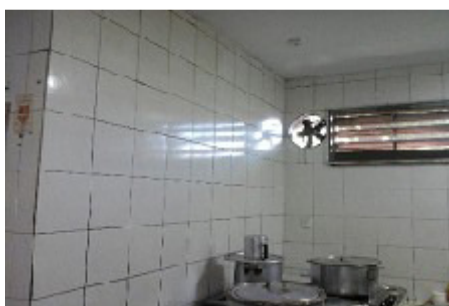
Ausência de coifa (situação sinalizada desde 2014)

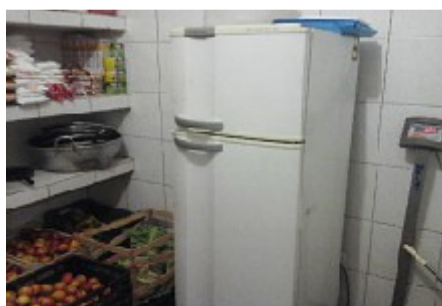
A Unidade possui apenas uma geladeira, o que é insuficiente, conforme informado pelos manipuladores de alimentos.

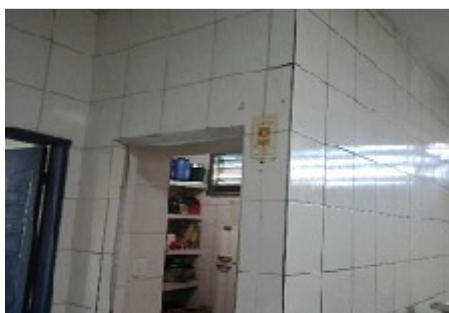
Ausência de extintor de incêndio (situação sinalizada desde 2014)

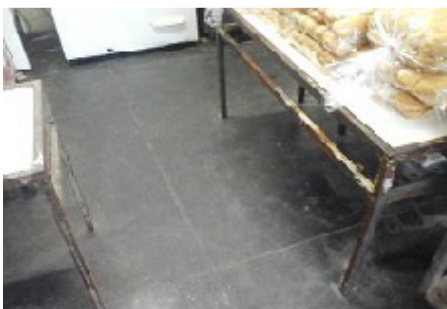
Mesas de madeira (material inadequado em despensa) e enferrujadas
