Versa o presente sobre Relatório do Programa de Visitas realizado nas Escolas que compõem a 4ª e a 11ª Coordenadorias Regionais de Educação (CREs) da Rede Municipal de Ensino – exercício 2016. As visitas ocorreram no período de março a abril de 2016.

**4ª e 11ª CREs - Bancários, Benfica, Bonsucesso, Brás de Pina, C. Universitária, Cocotá, Cordovil, Freguesia, Galeão, Ilha do Fundão, Ilha do Governador, Itacolomi, Jardim América, J. Carioca, J. Guanabara, Guarabu, Manguinhos, Manguinhos – Bonsucesso, Moneró, Olaria, Parada de Lucas, Penha, Penha Circular, Pitangueiras, Portuguesa, Praça da Bandeira, Praça Do Carmo/Penha, Ramos, Vigário Geral, Vila da Penha, Vila do João / Maré, Tauá, Tubiacanga e Zumbi.**

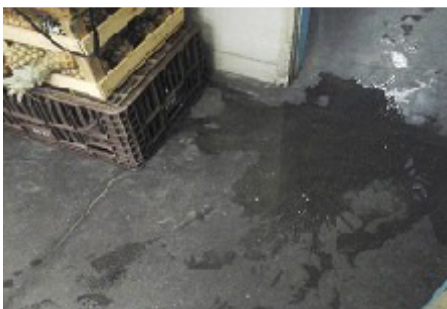
Empoçamento na entrada da despensa oriunda do freezer com defeito

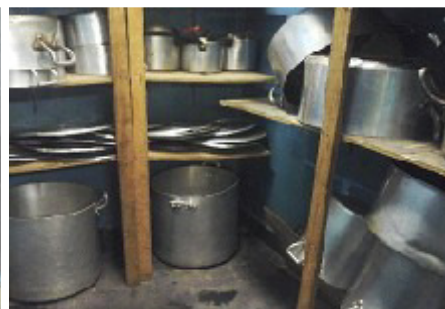
Prateleiras de madeira e danificadas - área para guarda de panelas

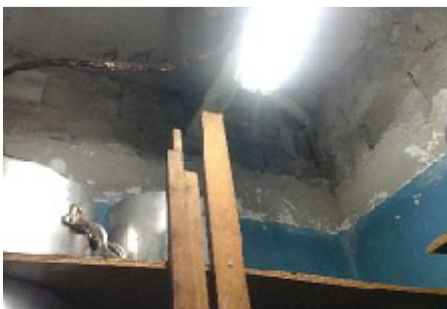
Ausência de forro - área para guarda de panelas

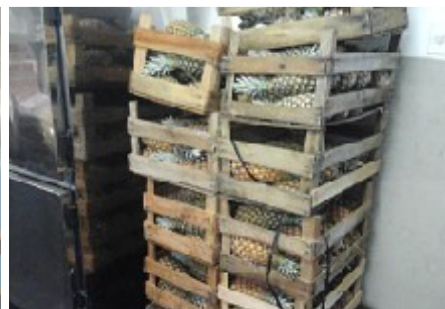
Alimentos armazenados de forma inadequada

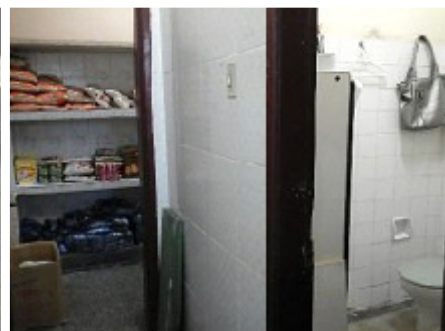
Instalações sanitárias em comunicação direta com a área de armazenamento de alimentos (situação sinalizada em 2014)

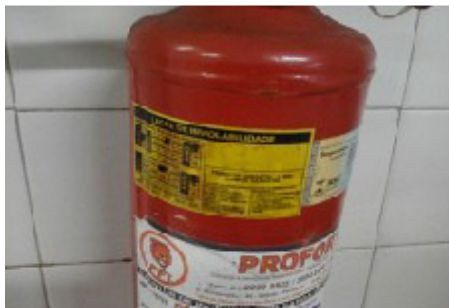
Extintor de incêndio vencido

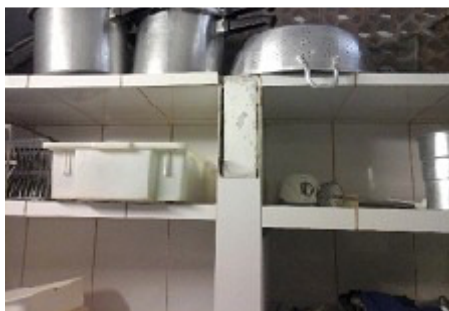
Queda de revestimento

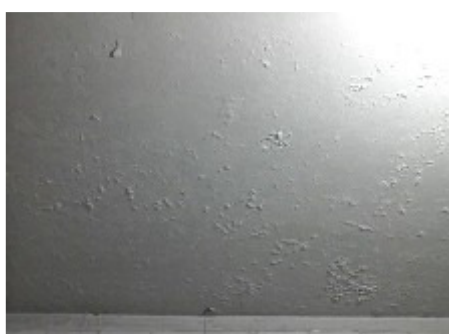
Infiltração (situação sinalizada desde 2014)

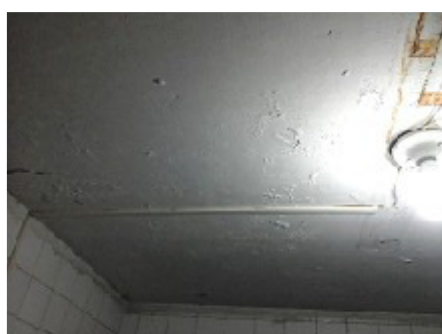
Infiltração (situação sinalizada em 2015)

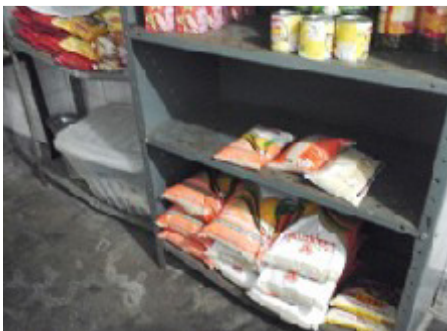
Prateleiras enferrujadas (situação sinalizada desde 2014)

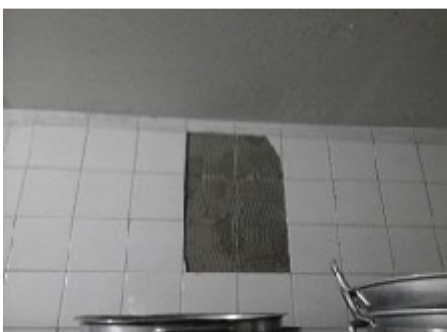
Queda de revestimento (situação sinalizada desde 2014)

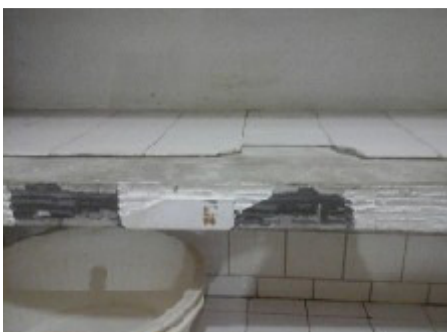
Queda de revestimento (situação sinalizada desde 2014)

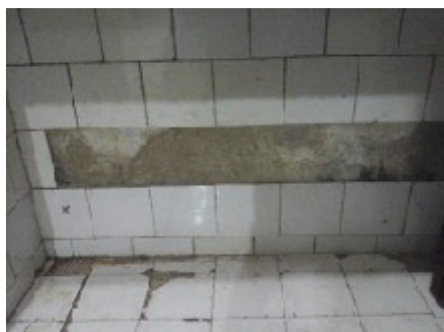
Revestimento danificado (situação sinalizada em 2015)

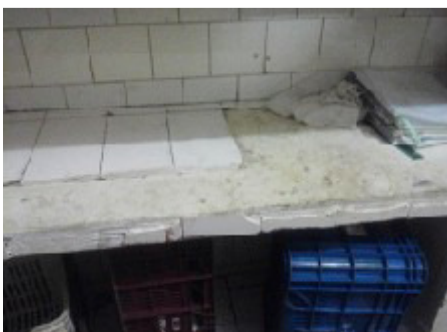
Queda de revestimento (situação sinalizada em 2015)

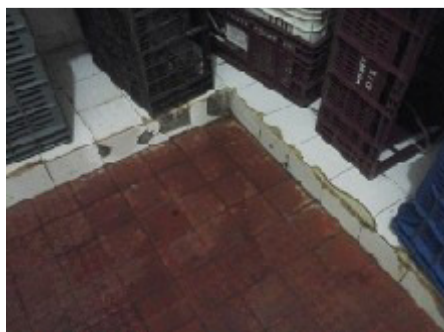
Queda de revestimento

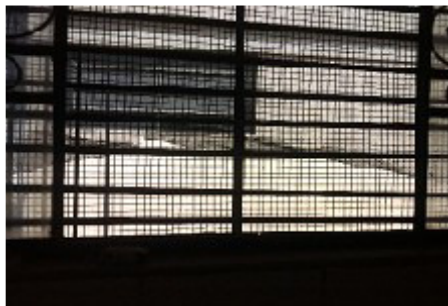
Tela de proteção milimétrica danificada

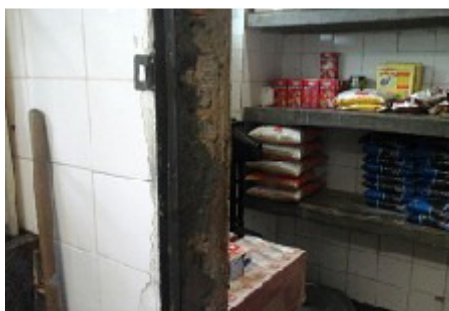
Queda de revestimento

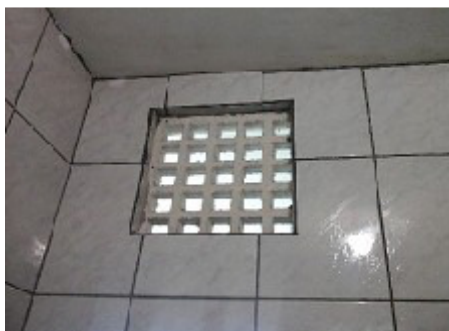
Ausência de tela de proteção milimétrica (situação sinalizada em 2015)

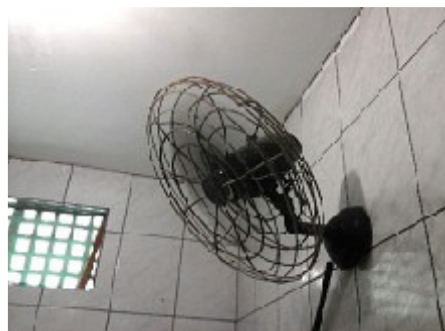
Necessidade de limpeza no ventilador

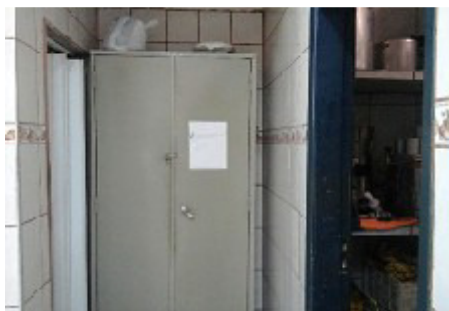
Instalações sanitárias em comunicação direta com a área de armazenamento de alimentos (situação sinalizada em 2015)

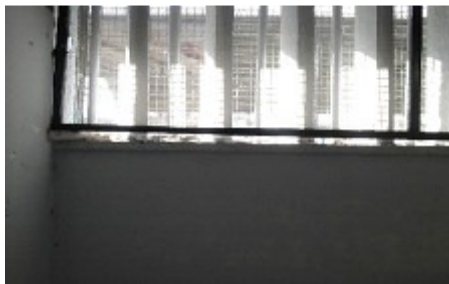
Ausência de tela de proteção milimétrica em parte da janela - área de freezers

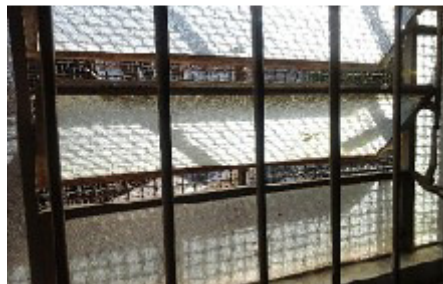
Ausência de tela de proteção milimétrica - despensa de alimentos (situação sinalizada em 2012 e 2015)

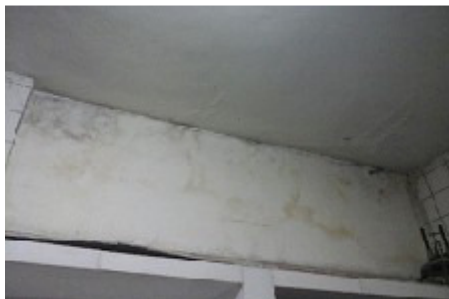
Infiltração (situação sinalizada desde 2013)

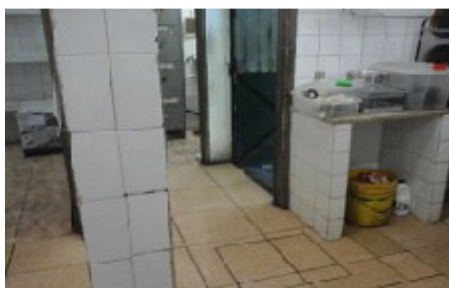
Instalações sanitárias em comunicação direta com a área de armazenamento de alimentos (situação sinalizada desde 2014)

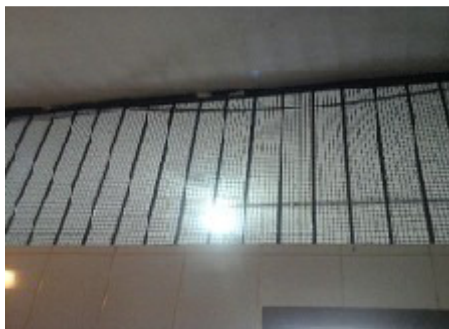
Ausência de tela de proteção milimétrica  
(situação sinalizada desde 2012)

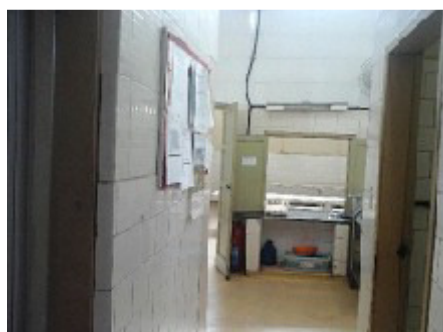
Instalações sanitárias em comunicação direta  
com a área de armazenamento de alimentos  
(ver comentário)

**Comentário:** A Unidade, visitada no dia 08 de março de 2016, apresentava as instalações sanitárias utilizadas pelos manipuladores de alimentos em comunicação direta com a área de armazenamento de alimentos. Tendo em vista que a Resolução-RDC nº 216, de 15 de setembro de 2004, determina requisitos higiênico-sanitários gerais para serviços de alimentação aplicáveis em todo território nacional e que ela estabelece no item 4.1.12 que “As instalações sanitárias e os vestiários não devem se comunicar diretamente com

a área de preparação e armazenamento de alimentos ou refeitórios, devendo ser mantidos organizados e em adequado estado de conservação”, deverá a jurisdicionada informar a esta Corte de Contas quais medidas serão efetivamente tomadas com o intuito de solucionar o problema descrito.

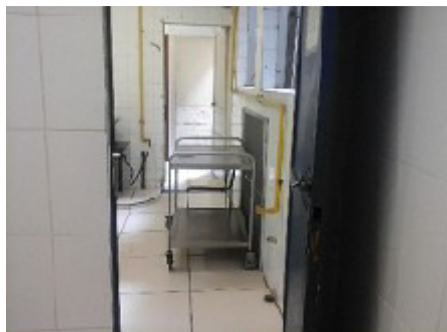
Instalações sanitárias em comunicação direta  
com a área de armazenamento de alimentos  
(situação sinalizada desde 2014)

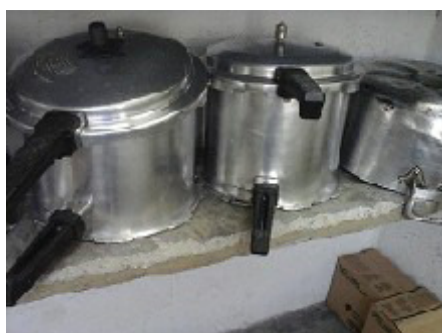
Prateleiras de alvenaria danificadas (situação sinalizada em 2015)

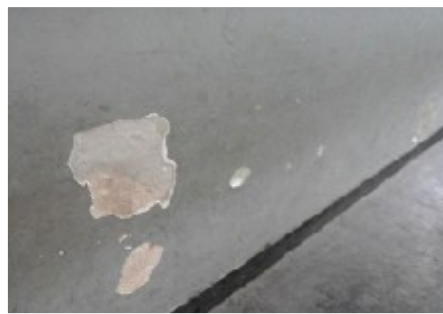
Queda de reboco

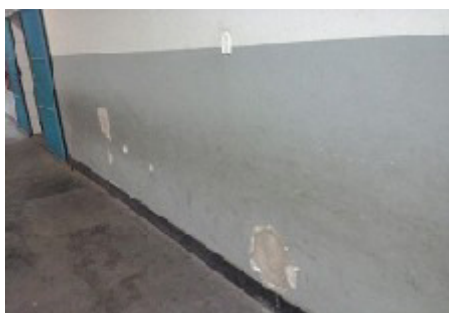
Queda de reboco

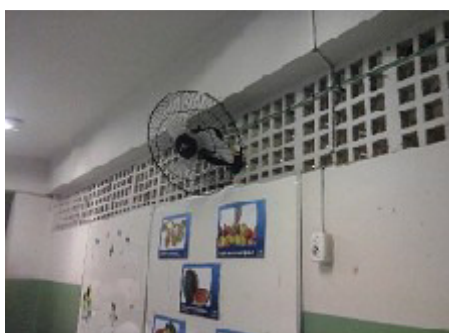
Ventilador com defeito

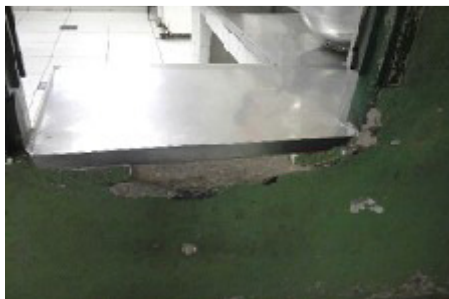
Queda de reboco

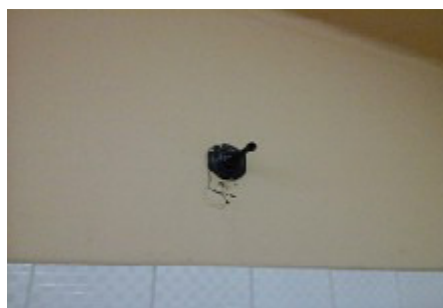
Ausência de ventilador de parede (só tem ventilador de teto)

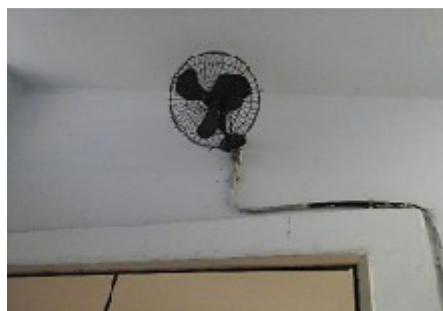
Ventilador com defeito

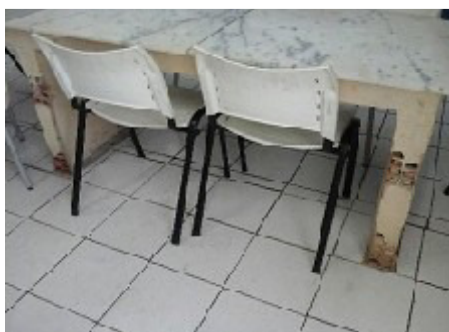
Queda de reboco (situação sinalizada em 2015)

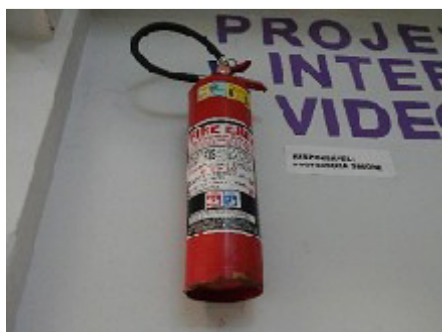
Extintor de incêndio vencido

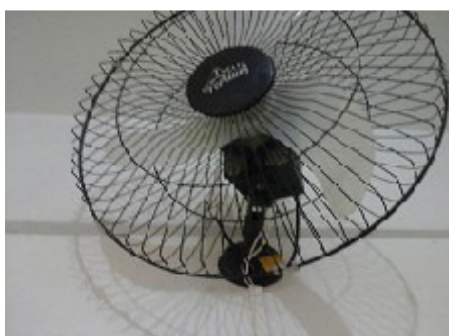
Ventilador com defeito e com fiação exposta

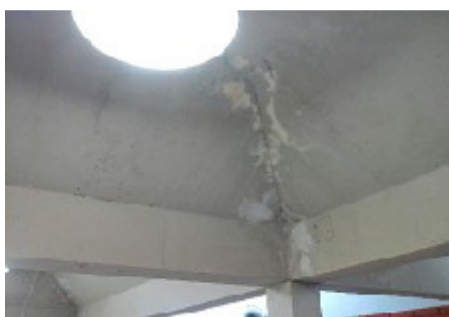
Pintura desgastada decorrente de infiltração sanada, conforme informado pela Direção (situação sinalizada em 2015).

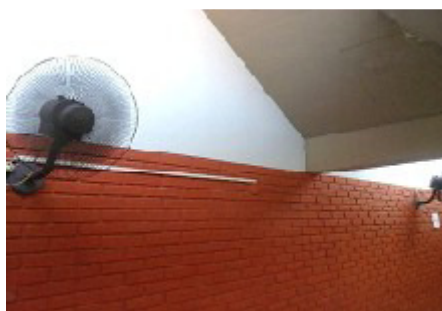
Ausência de grade de proteção no ventilador

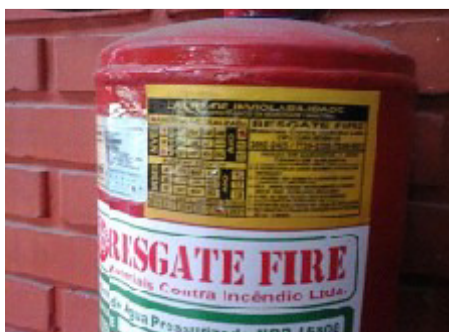
Extintor de incêndio vencido

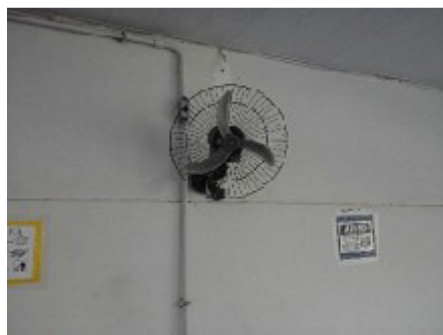
Ventilador com defeito

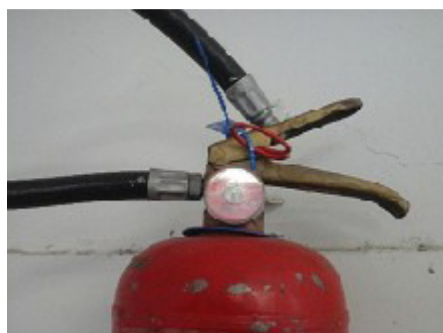
Necessidade de recarga de extintor de incêndio, conforme manômetro.

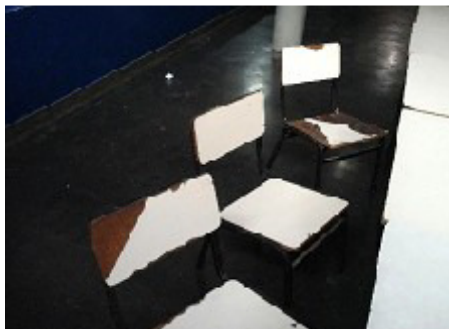
Cadeiras danificadas (situação sinalizada desde 2014)

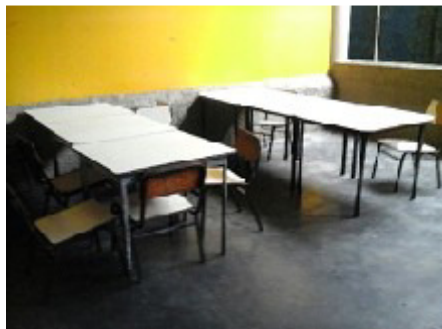
Quantitativo de mobiliário insuficiente para o atendimento aos alunos, conforme informado pela Direção. Situação sinalizada em 2015.

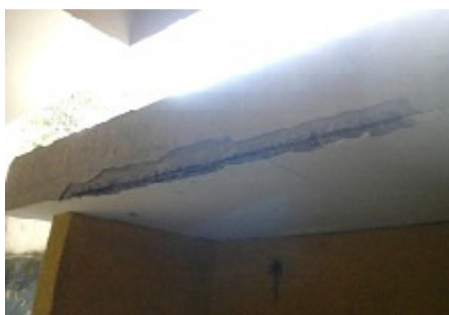
Queda de reboco com ferragem exposta

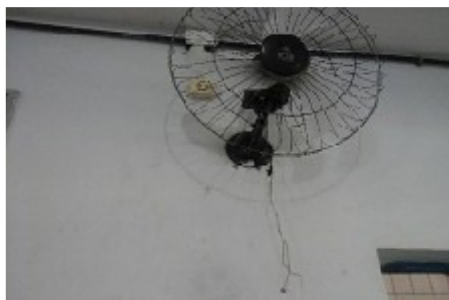
Ventilador com defeito e com fiação exposta

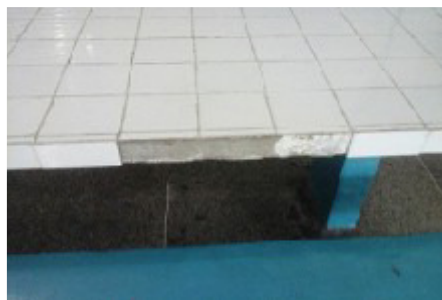
Queda de revestimento

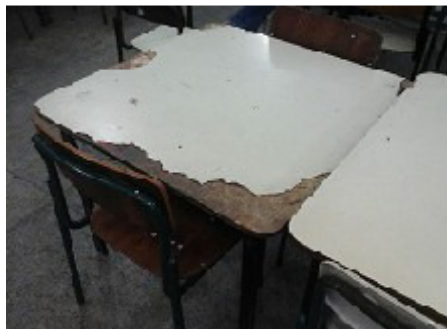
Mobiliário danificado (situação sinalizada em 2015)

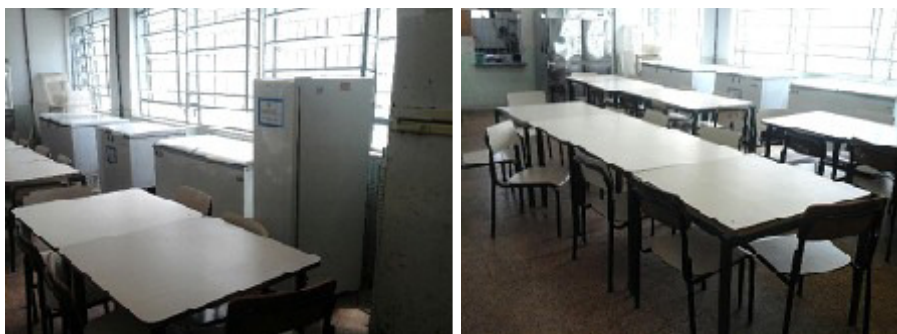
Presença inadequada de diversos equipamentos no refeitório Capacidade limitada (ver comentário)

**Comentário:** Na ocasião da visita (março/2016), constatou-se que o refeitório possuía mobiliário para atendimento a 30 alunos por vez. Além disso, a Direção informou que a Unidade possuía 535 alunos, bem como disponibilizava 40 minutos ao longo dos dois turnos de funcionamento da Unidade para o almoço dos estudantes. Assim, utilizando-se de uma média de tempo de 5 minutos para cada aluno finalizar sua refeição, constatou-se que o percentual máximo de atendimento do refeitório estava em 44% do total de alunos da Unidade. Insta mencionar que a Direção da Unidade informou ainda que o número de refeições servidas aos estudantes corresponde, em média, a 50% do total de alunos. Tendo em vista o anteriormente exposto e considerando-se o interesse em viabilizar o aumento da capacidade do refeitório, recomenda-se à jurisdicionada que avalie a possibilidade de adequações no tempo total disponibilizado ao longo dos dois turnos de atendimento da Unidade e/ou no quantitativo de mobiliário disponível no espaço em questão.

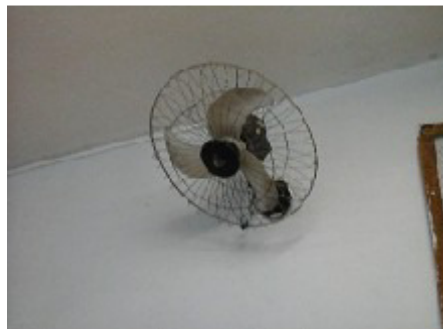
Ventilador com defeito

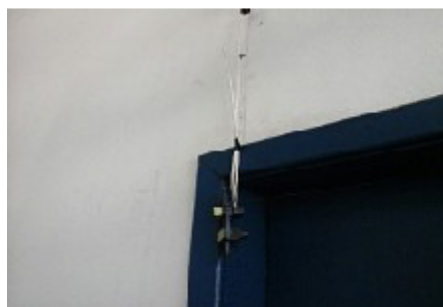
Interruptor danificado e com fiação exposta

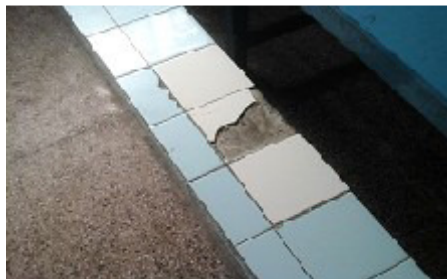
Revestimento danificado - refeitório 2

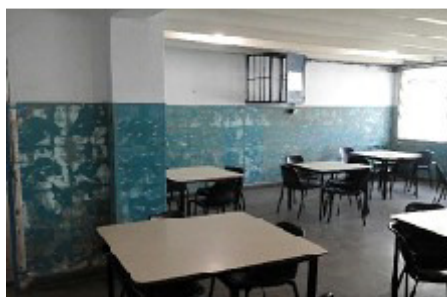
Ausência de revestimento

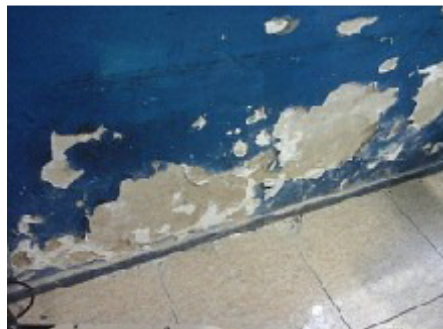
Queda de reboco

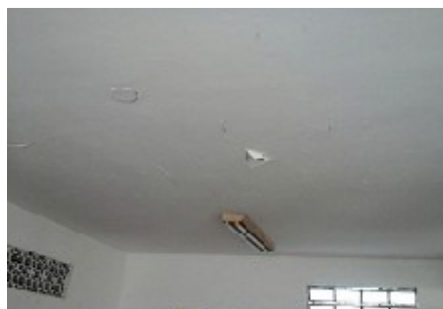
Pintura desgastada (situação sinalizada em 2015)

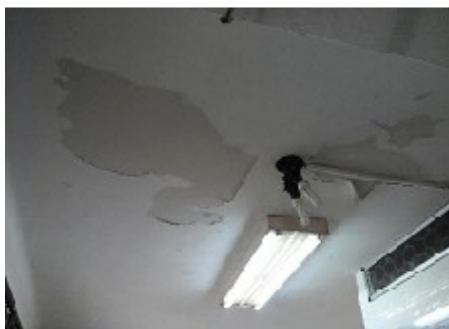
Pintura desgastada – entrada do refeitório (situação sinalizada em 2015)

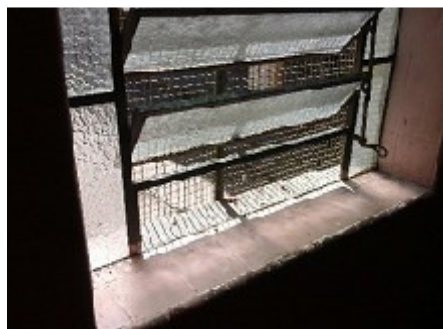
Ausência de vidro no basculante

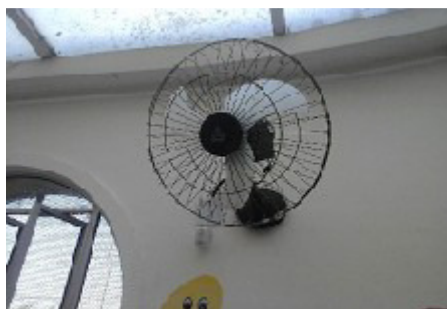
Ventilador com defeito

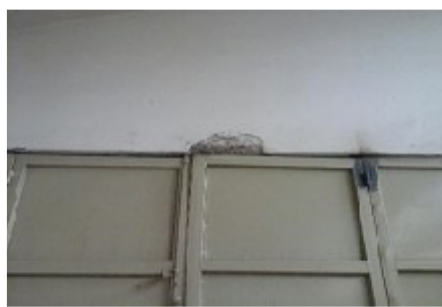
Queda de reboco

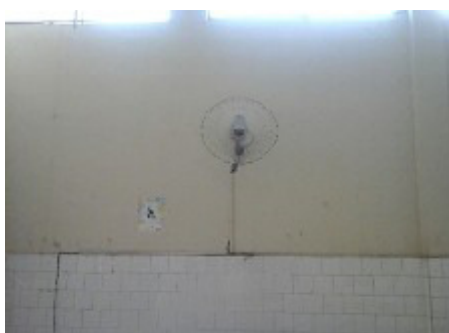
Ausência de grade de proteção no ventilador

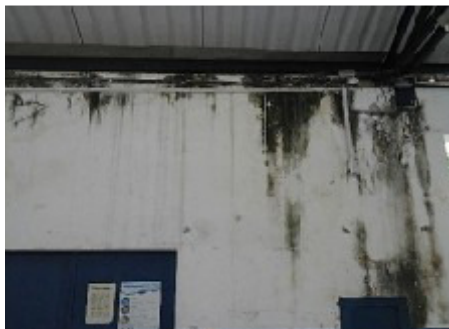
Infiltração - entrada do refeitório (situação sinalizada em 2012 e 2015)

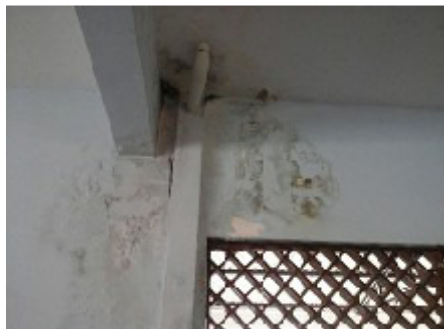
Infiltração (situação sinalizada em 2012 e 2015)

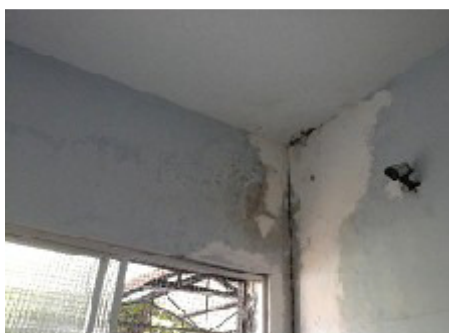
Infiltração (situação sinalizada em 2015)

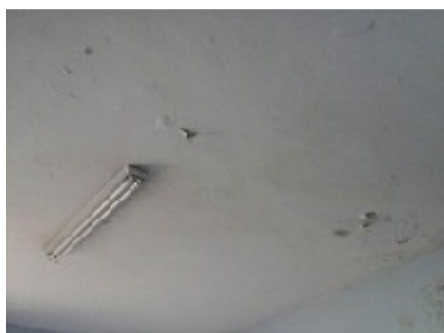
Infiltração (situação sinalizada em 2015)

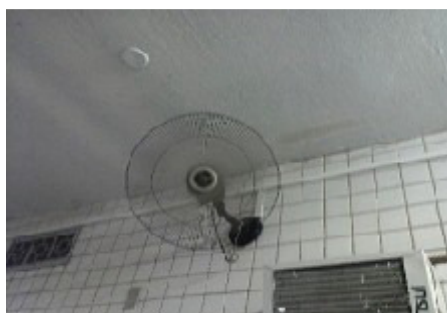
Ausência de grade de proteção no ventilador
