Versa o presente sobre Relatório do Programa de Visitas realizado nas Escolas que compõem a 4ª e a 11ª Coordenadorias Regionais de Educação (CREs) da Rede Municipal de Ensino – exercício 2016. As visitas ocorreram no período de março a abril de 2016.

**4ª e 11ª CREs - Bancários, Benfica, Bonsucesso, Brás de Pina, C. Universitária, Cocotá, Cordovil, Freguesia, Galeão, Ilha do Fundão, Ilha do Governador, Itacolomi, Jardim América, J. Carioca, J. Guanabara, Guarabu, Manguinhos, Manguinhos – Bonsucesso, Moneró, Olaria, Parada de Lucas, Penha, Penha Circular, Pitangueiras, Portuguesa, Praça da Bandeira, Praça Do Carmo/Penha, Ramos, Vigário Geral, Vila da Penha, Vila do João / Maré, Tauá, Tubiacanga e Zumbi.**

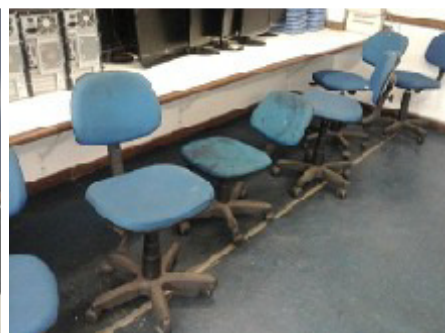
Cadeiras danificadas

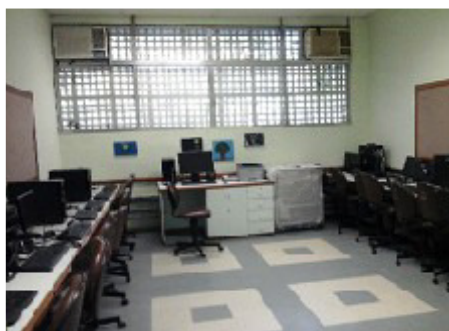
Laboratório pouco utilizado devido à falta de pessoal de apoio, conforme informado pela Direção.

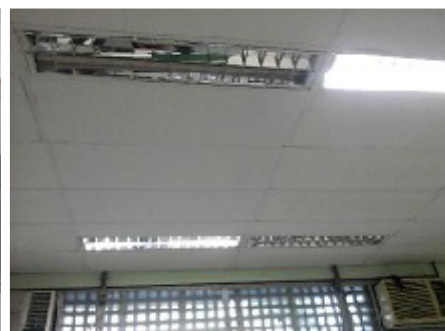
Lâmpadas queimadas

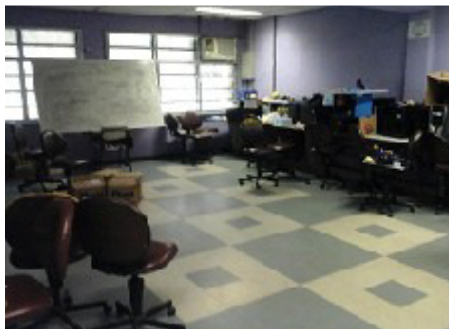
Laboratório desativado devido a equipamentos obsoletos, conforme informado pela Direção. Situação sinalizada desde 2013.

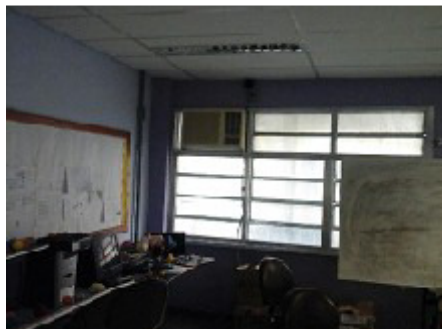
Aparelho de ar-condicionado com defeito (situação sinalizada em 2015)

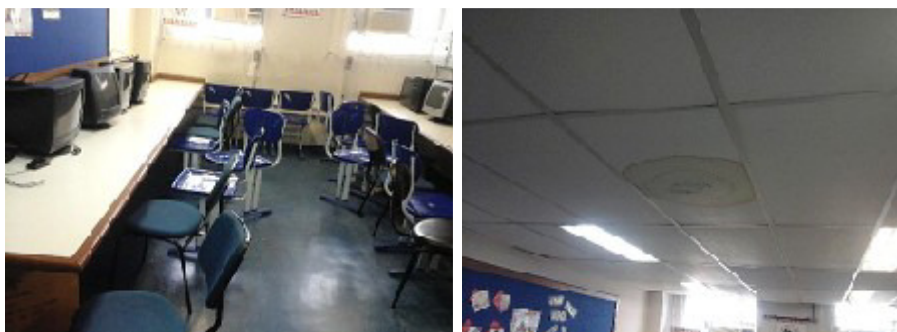
Laboratório desativado devido a equipamentos obsoletos, conforme informado pela Direção.

Forro danificado

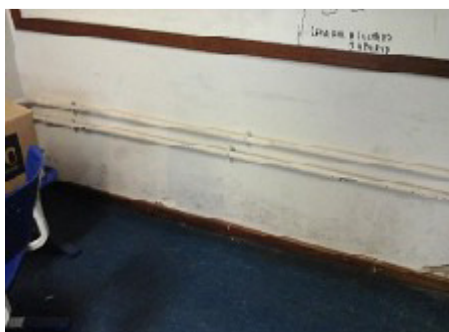
Pintura desgastada

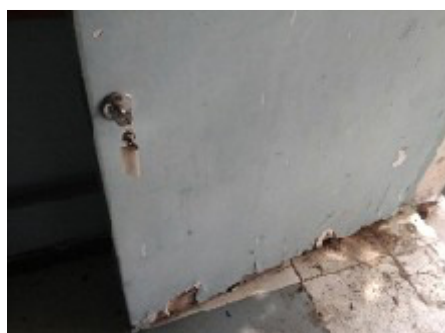
Porta danificada

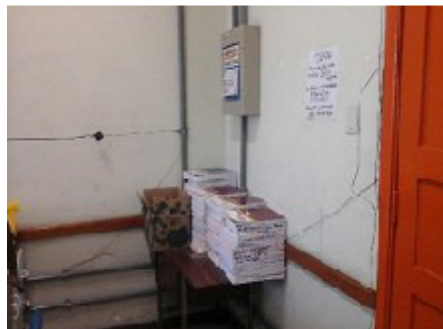
Fiação exposta

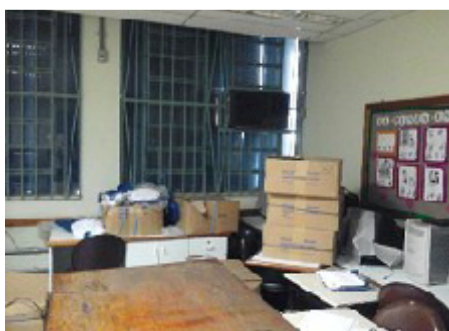
Laboratório sendo utilizado para guarda de material

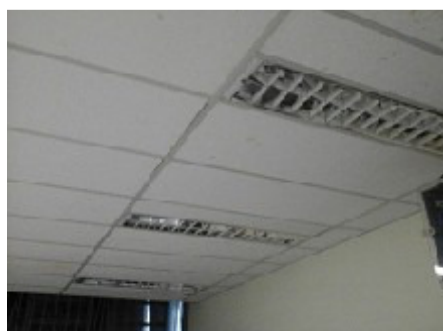
Lâmpadas queimadas

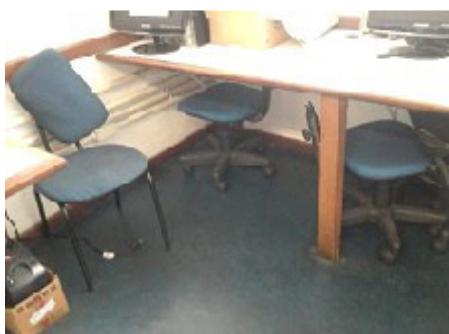
Cadeiras danificadas

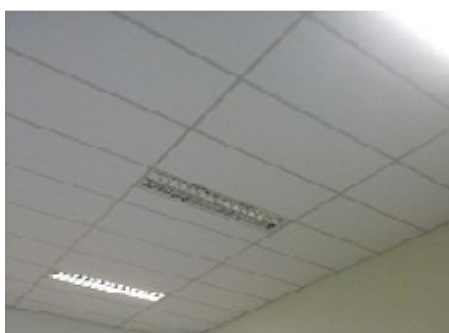
Lâmpadas queimadas

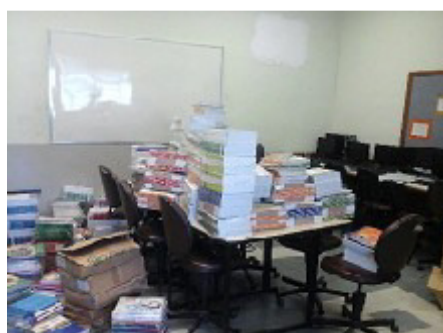
Laboratório sendo utilizado para guarda de material

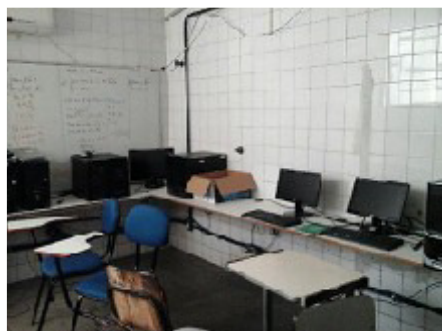
Laboratório desativado devido a problemas na conexão à internet, conforme informado pela Direção.

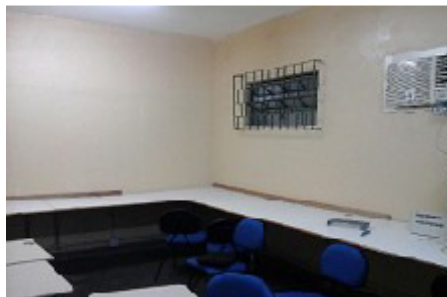
Laboratório desativado devido à ausência de equipamentos (situação sinalizada desde 2014)

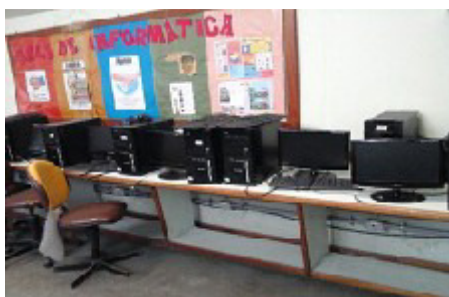
Laboratório desativado devido a equipamentos obsoletos, conforme informado pela Direção.

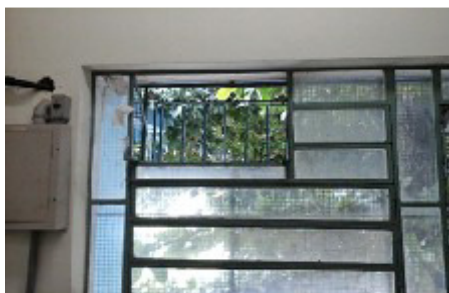
Ausência de 1 aparelho de ar-condicionado (situação sinalizada desde 2014)

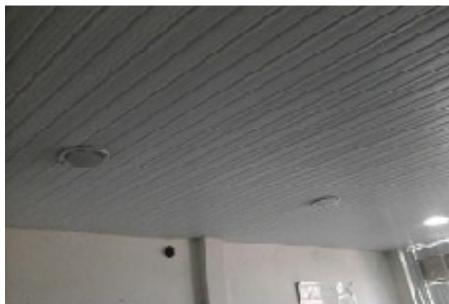
Lâmpadas queimadas

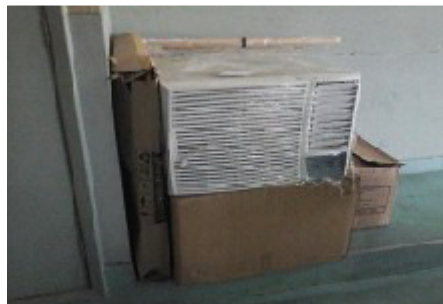
Aparelho de ar-condicionado armazenado no laboratório

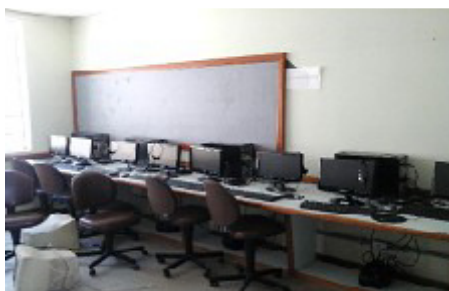
Laboratório desativado devido à ausência de conexão à internet, conforme informado pela Direção.

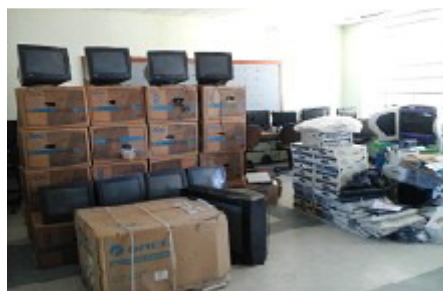
Laboratório sendo utilizado para guarda de material (situação sinalizada em 2015)

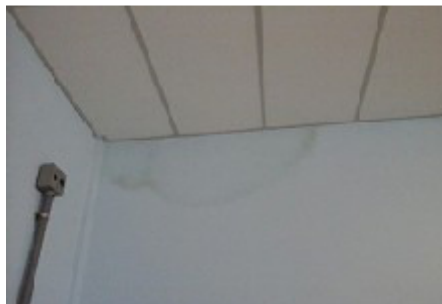
Pintura desgastada decorrente de infiltração sanada, conforme informado pela Direção.

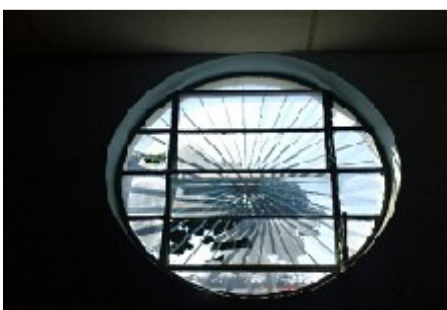
Vidro danificado no basculante

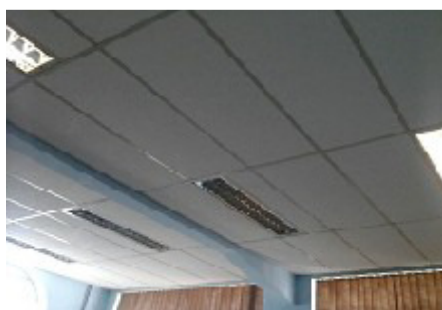
Lâmpadas queimadas

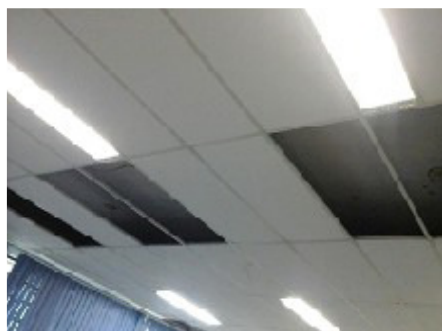
Ausência de placas do forro (situação sinalizada desde 2012)

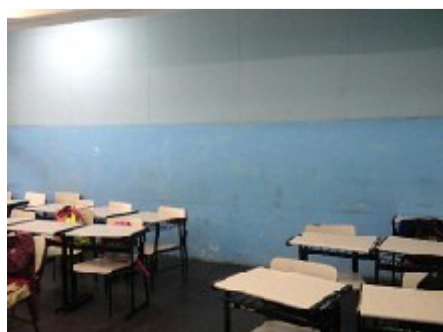
Pintura desgastada – diversas salas

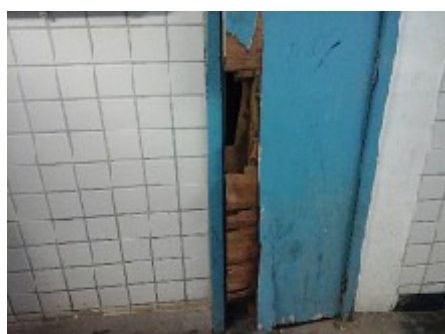
Porta danificada – armário de alvenaria corredor

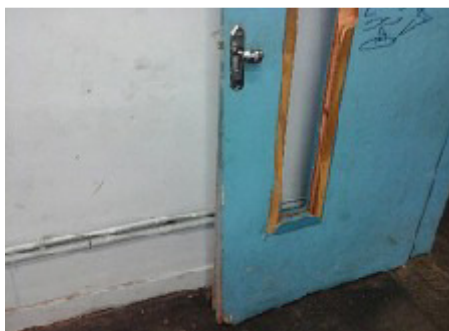
Porta danificada - sala 6

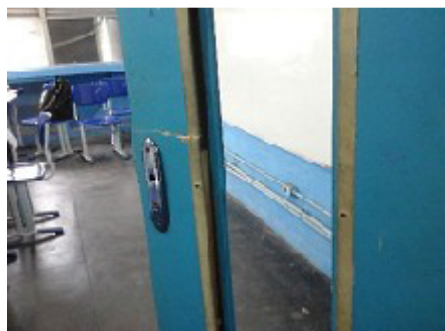
Porta danificada – sala 9

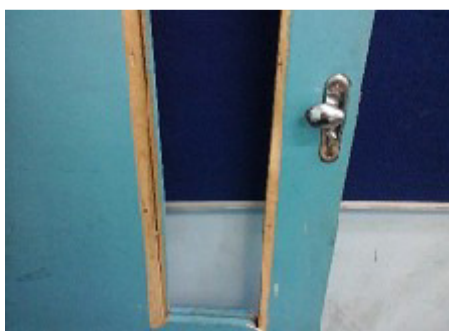
Ausência de vedação na porta (ambiente climatizado) - diversas salas

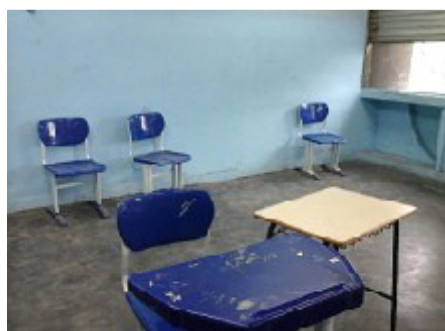
Quantitativo de mobiliário insuficiente para o atendimento aos alunos, conforme informado pela Direção.

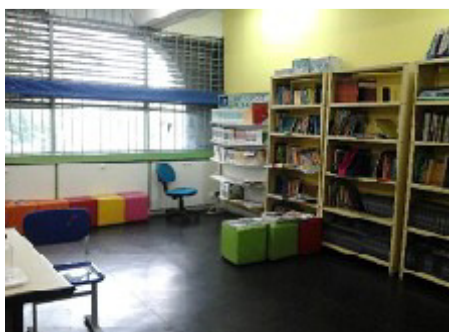
Ausência de mobiliário - sala de leitura

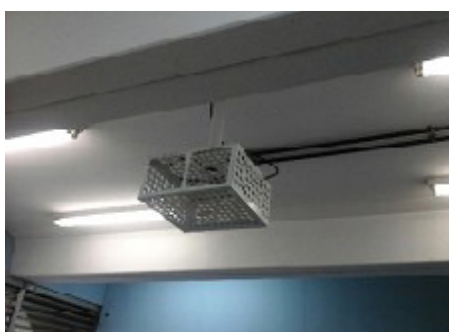
Ausência de projetor para atendimento em 5 salas de aula (só há 5 projetores móveis)

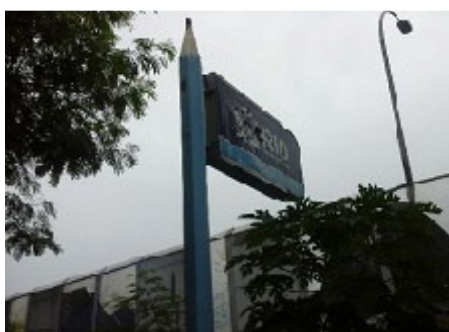
Totem danificado

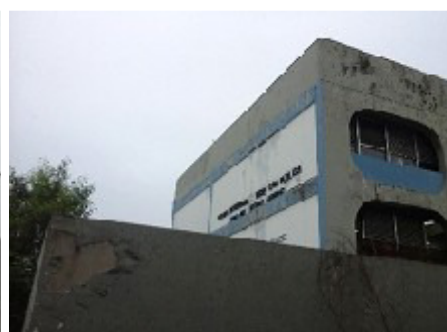
Letreiro danificado

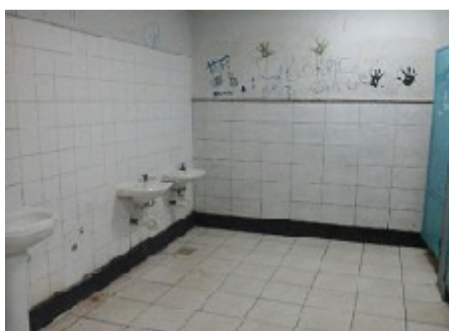
Pichações - banheiro feminino térreo

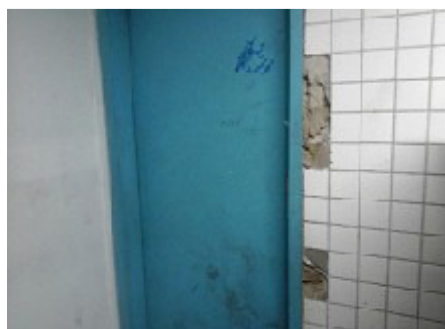
Queda de revestimento – entrada do banheiro  
feminino 1º andar

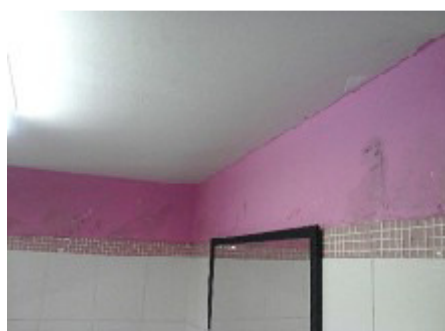
Pintura desgastada – banheiro feminino 1º  
andar

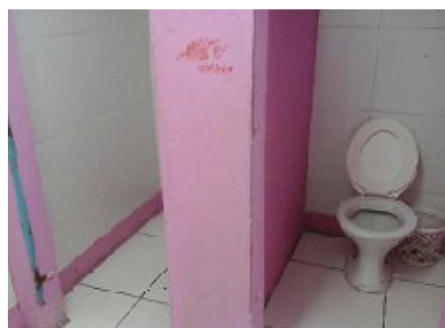
Ausência de porta (3 boxes) – banheiro  
feminino 1º andar

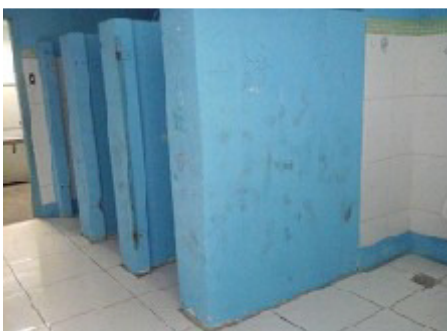
Ausência de banheiro adaptado para portadores de necessidades especiais

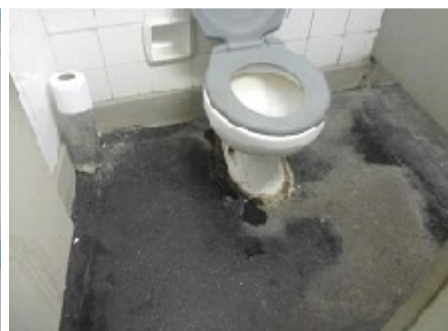
Tubulação danificada - banheiro utilizado pelos manipuladores de alimentos

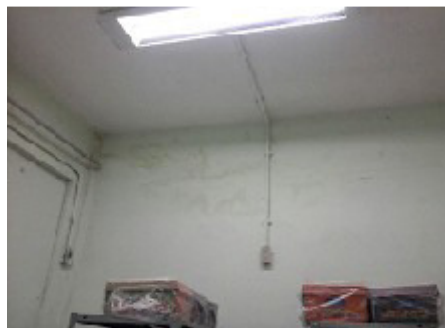
Pintura desgastada decorrente de infiltração sanada, conforme informado pela Direção – sala de leitura

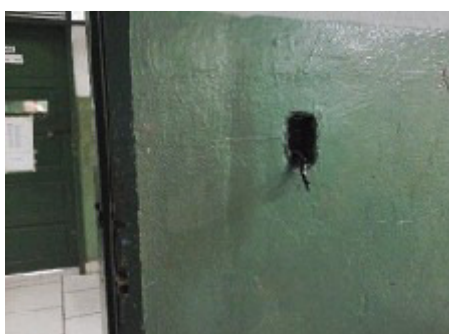
Fiação exposta – sala 7 (situação sinalizada em 2014)

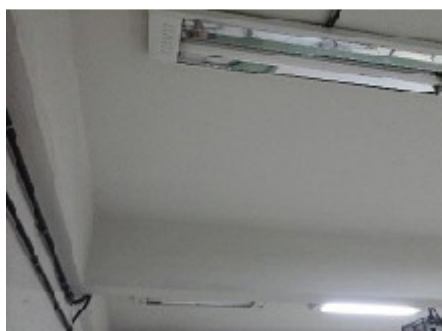
Lâmpadas queimadas – diversas salas

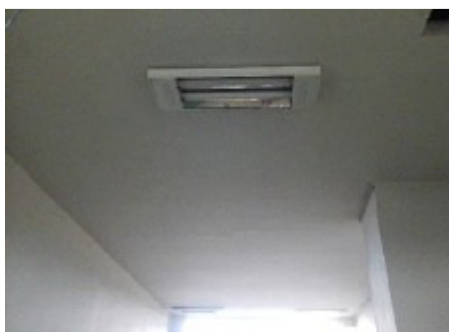
Lâmpadas queimadas – corredor 2º e 3º andares

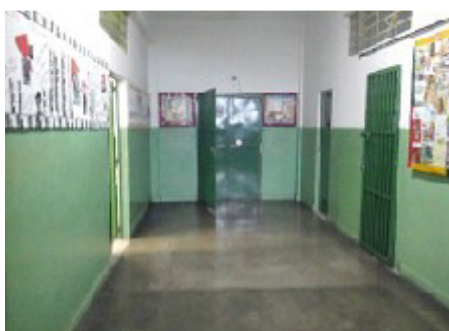
Ausência de extintor de incêndio nos corredores (situação sinalizada em 2012, 2013 e 2014)

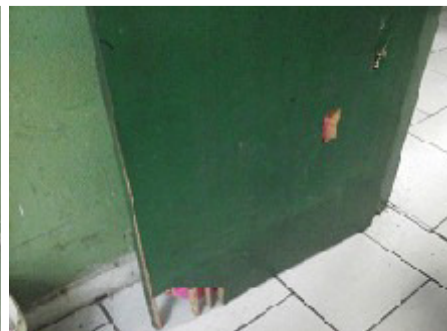
Porta danificada – sala 9

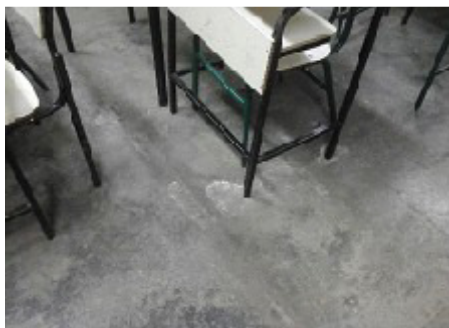
Piso danificado – sala 4

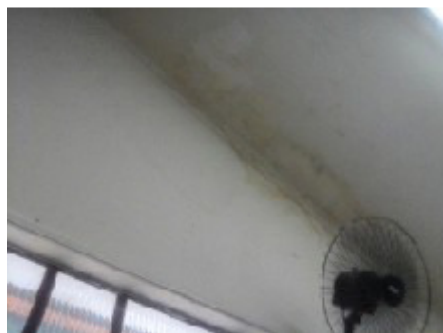
Pintura desgastada decorrente de infiltração sanada, conforme informado pela Direção – sala 5

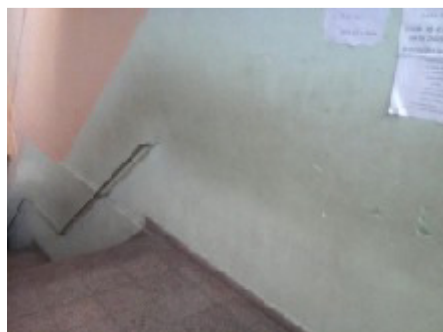
Pintura desgastada - corredor 1º andar

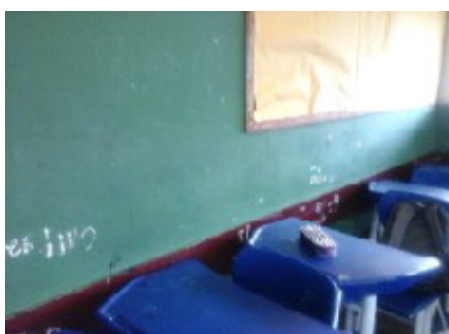
Pintura desgastada – diversas salas

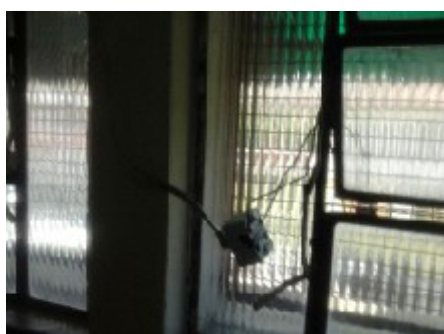
Fiação exposta no aparelho de ar-condicionado – salas 4 e 5

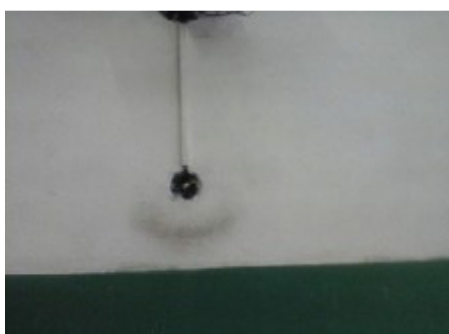
Fiação exposta – sala 6

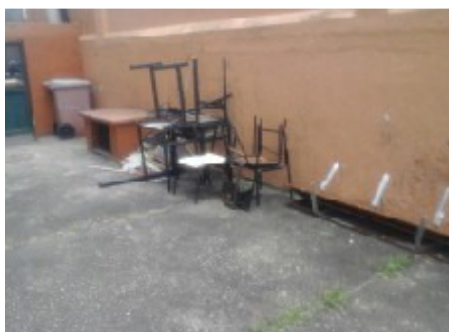
Mobiliário armazenado ao ar livre

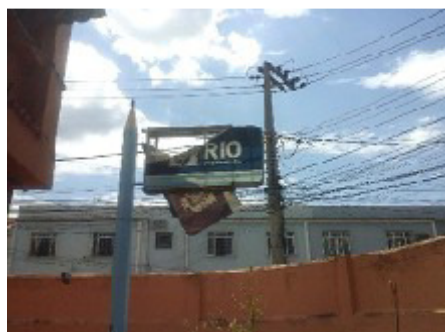
Totem danificado

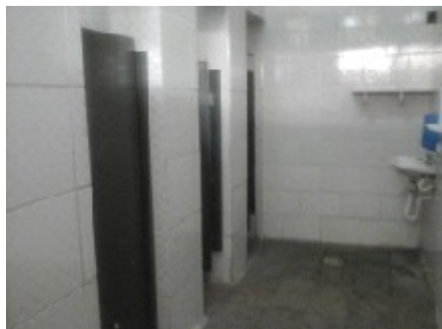
Ausência de banheiro adaptado para portador de necessidades especiais

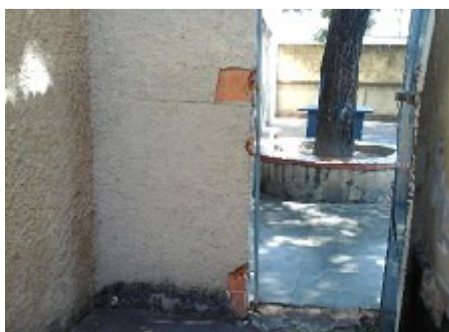
Queda de reboco – acesso à quadra

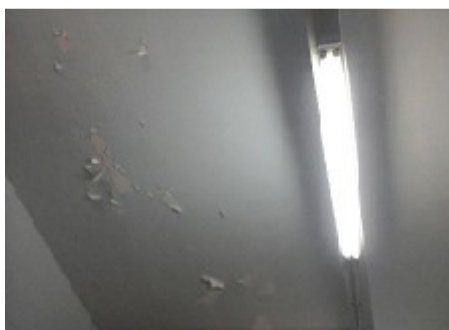
Pintura desgastada – corredor das salas 11 a 17 (situação sinalizada em 2015)

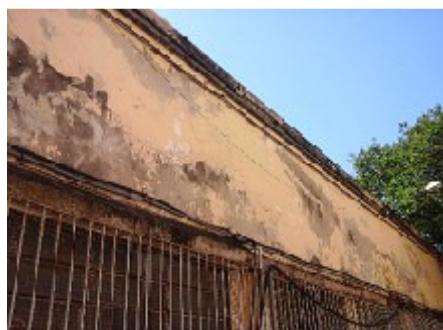
Pintura desgastada – corredor das salas 3 a 10

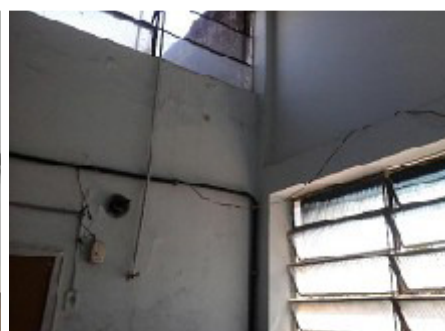
Fiação exposta – sala 7 (situação sinalizada desde 2014)

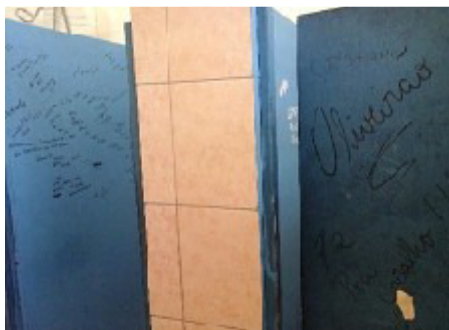
Totem danificado

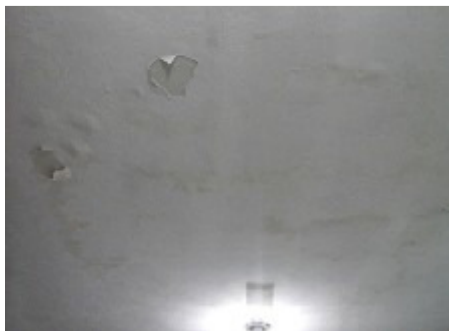
Pintura desgastada decorrente de infiltração sanada, conforme informado pela Direção – sala 5

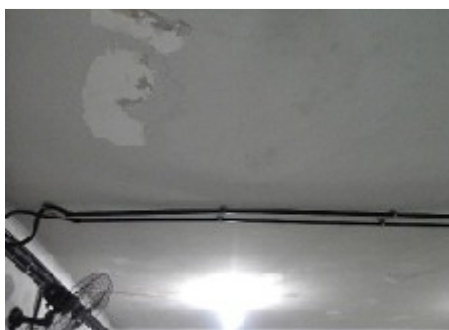
Pintura desgastada – sala 9 (situação sinalizada em 2015)

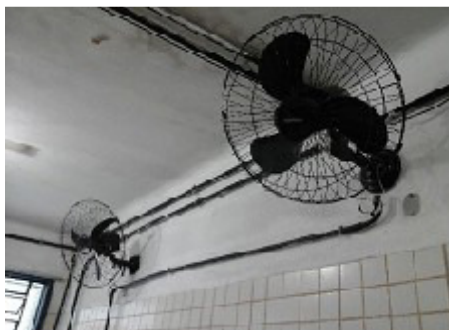
Ventiladores com defeito e com fiação exposta – sala 5

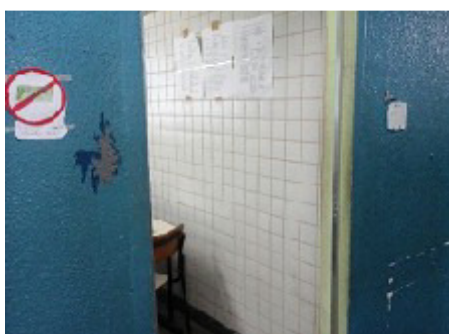
Ausência de porta – sala 10

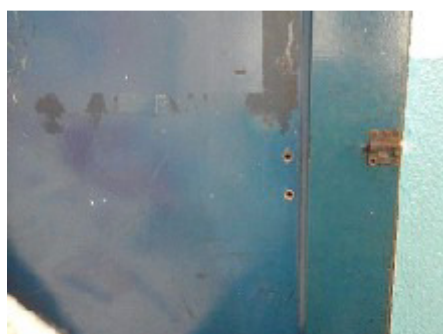
Ausência de maçaneta na porta – diversas salas (situação sinalizada em 2015)

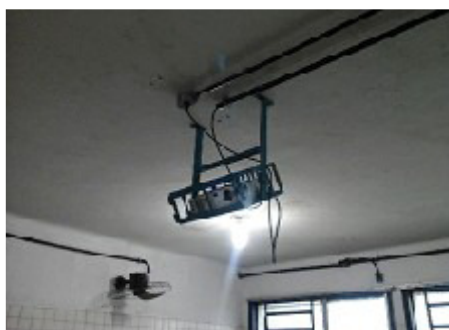
Projector com defeito – salas 7 e 8

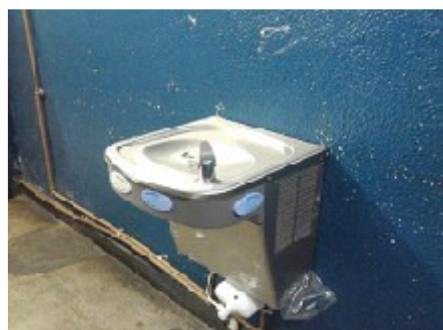
Bebedouro com defeito – corredor 1º andar

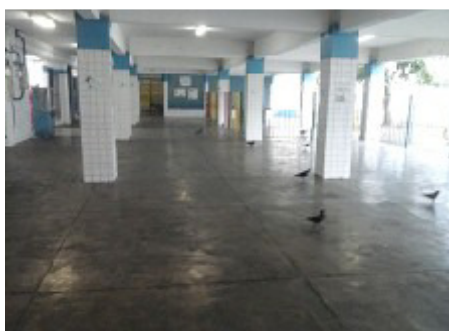
Presença de pombos - térreo

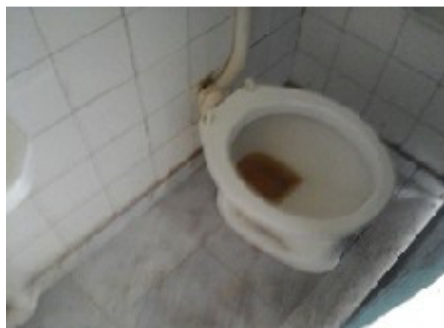
Ausência de assento sanitário – banheiro  
feminino térreo

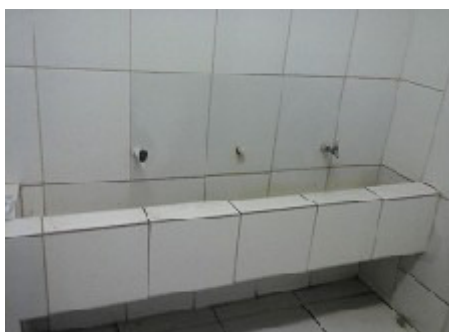
Ausência de 1 torneira – banheiro feminino 1º  
andar

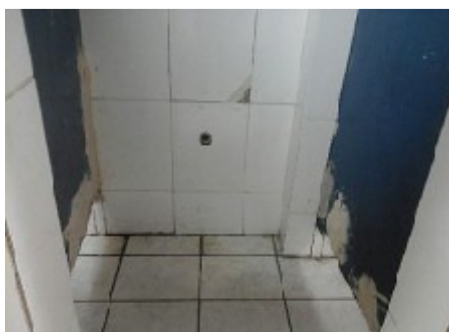
Ausência de vaso sanitário (4 boxes) – banheiro masculino 1º andar

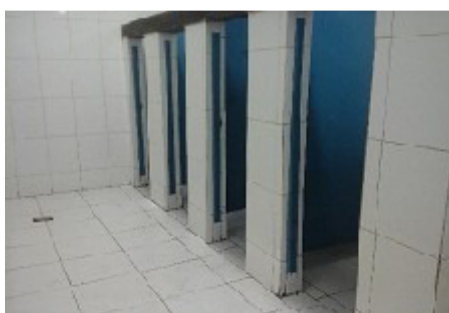
Ausência de banheiro adaptado para portadores de necessidades especiais

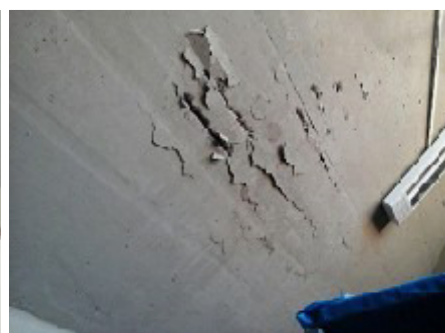
Queda de reboco com ferragem exposta – laboratório de ciências (situação sinalizada desde 2014)

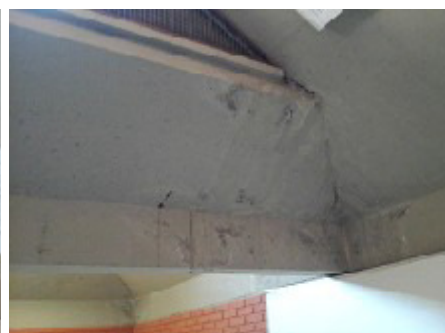
Pintura desgastada decorrente de infiltração sanada, conforme informado pela Direção – laboratório de ciências

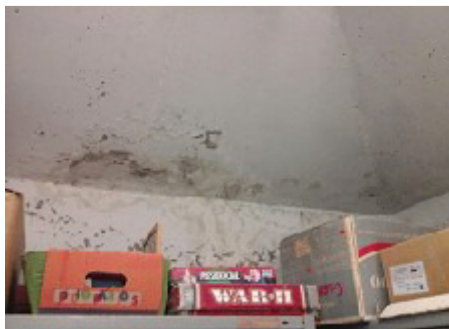
Pintura desgastada decorrente de infiltração sanada, conforme informado pela Direção – sala de leitura

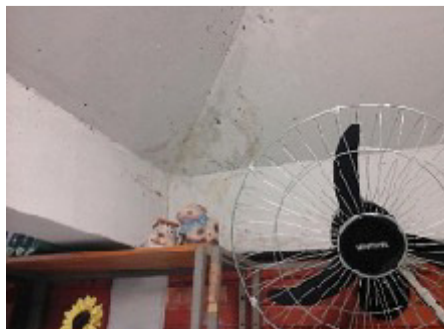
Pintura desgastada decorrente de infiltração sanada, conforme informado pela Direção – sala de leitura

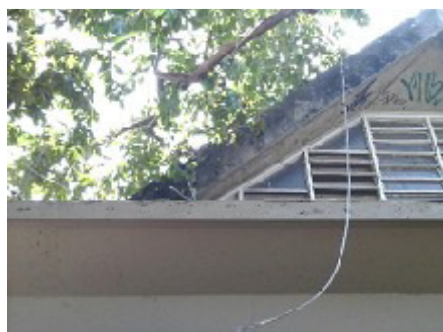
Fiação exposta – área de jardinagem

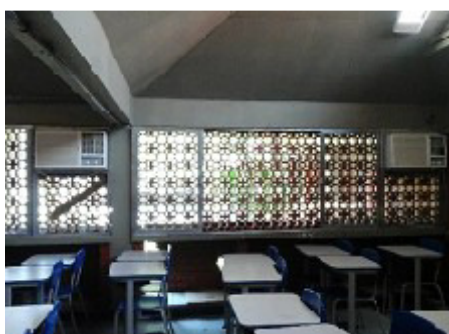
Aparelhos de ar-condicionado desligados devido à necessidade de aumento de carga elétrica, conforme informado pela Direção – todas as salas de aula

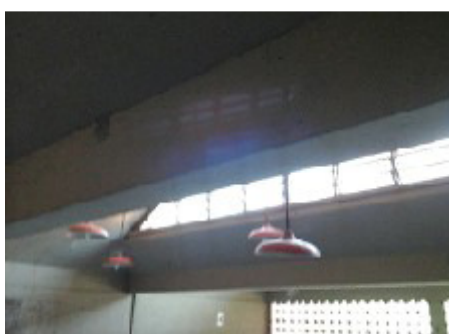
Lâmpadas ausentes/queimadas – sala de judô

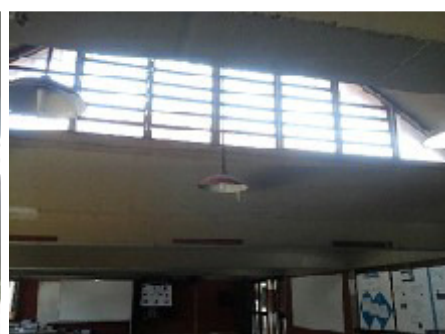
Lâmpadas queimadas – auditório

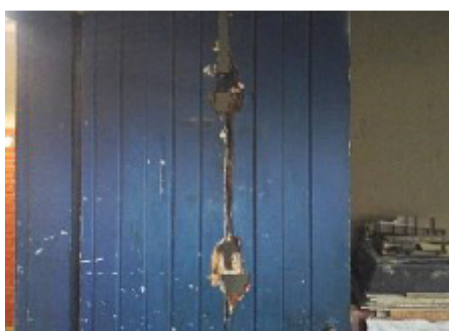
Porta e maçaneta danificadas – sala de judô (situação sinalizada em 2015)

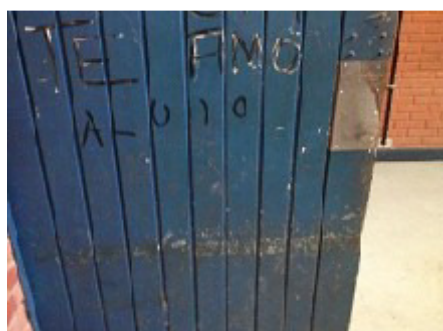
Ausência de maçaneta na porta – todas as salas de aula (situação sinalizada em 2015)

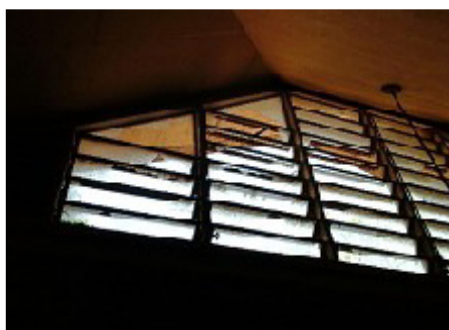
Vidros danificados/ausentes no basculante – diversas salas, corredor e laboratório de ciências (situação sinalizada em 2015)

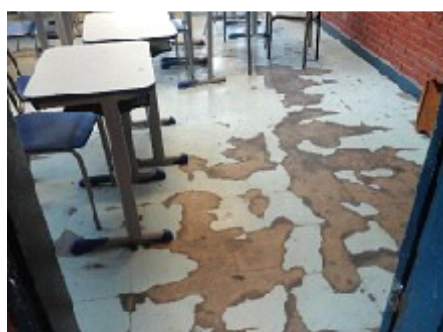
Piso danificado – diversas salas de aula (situação sinalizada desde 2014)

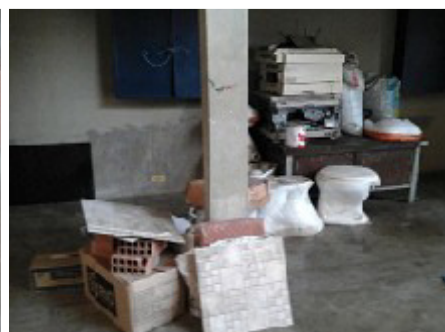
Material armazenado na sala de judô

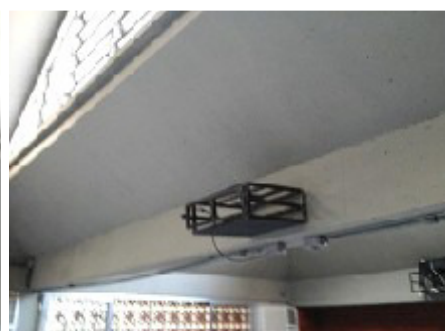
Ausência de projetor para atendimento em 5 salas de aula (só há 4 projetores móveis). Situação sinalizada em 2015.

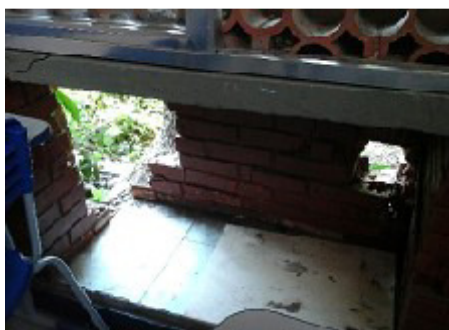
Parede danificada - sala 8 (situação sinalizada em 2015)

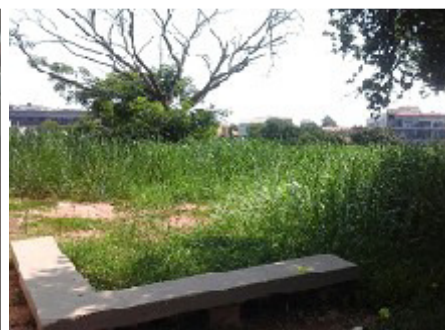
Necessidade de capina - fundos da Unidade

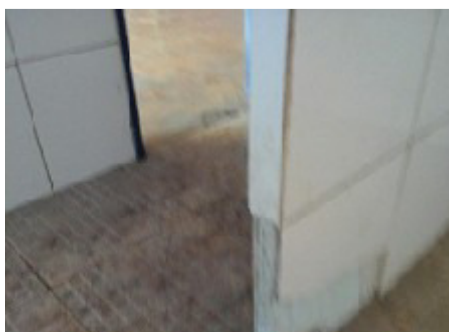
Queda de revestimento – banheiro masculino

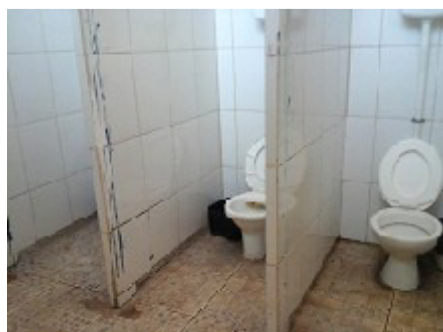
Ausência de porta (4 boxes) – banheiro feminino

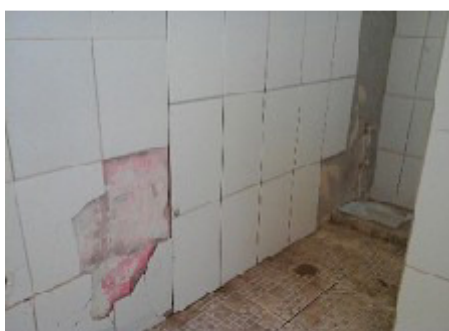
Queda de revestimento – banheiro feminino

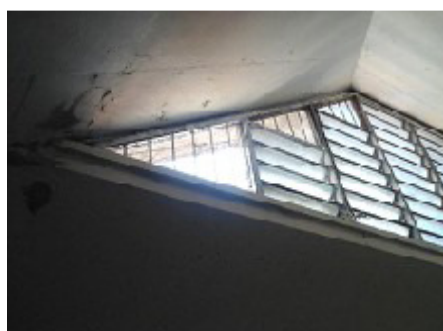
Ausência de vidro no basculante - banheiro feminino

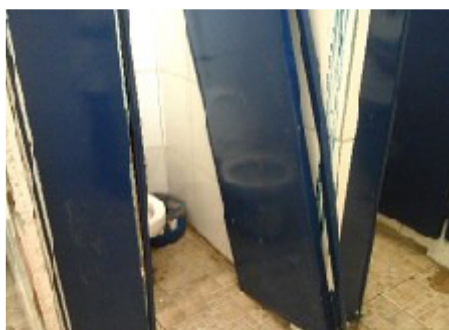
Porta solta (1 boxe) - banheiro feminino

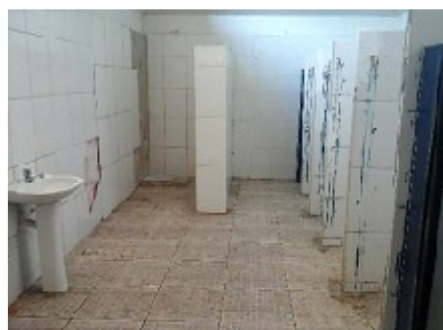
Ausência de banheiro adaptado para portadores de necessidades especiais

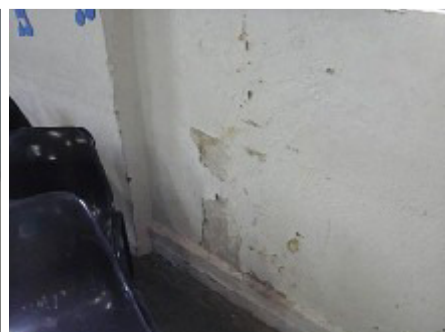
Pintura desgastada decorrente de infiltração sanada, conforme informado pela Direção – auditório

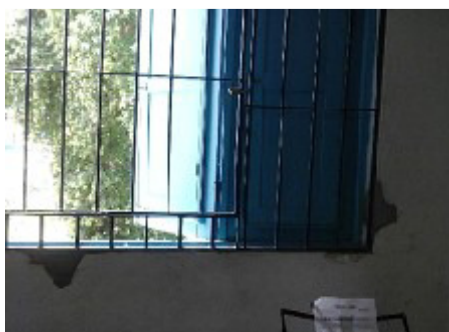
Ausência de acabamento (pintura) - auditório

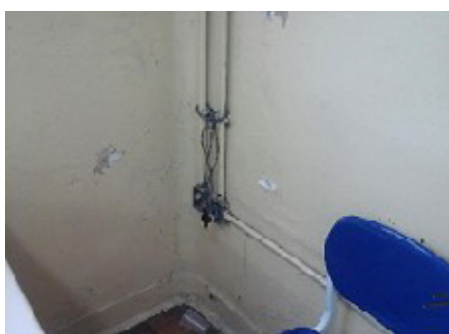
Fiação exposta – sala 8

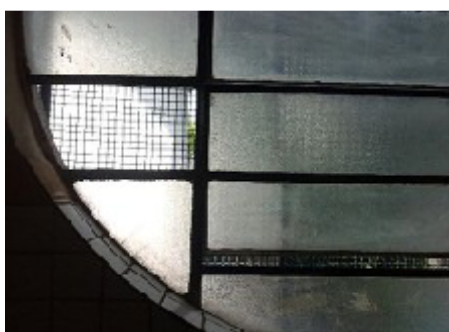
Ausência de vidro no basculante – corredor 2º andar

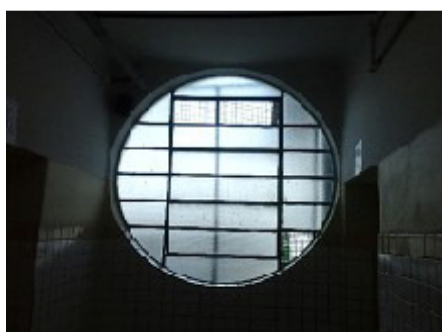
Ausência de vidro no basculante – corredor 2º andar

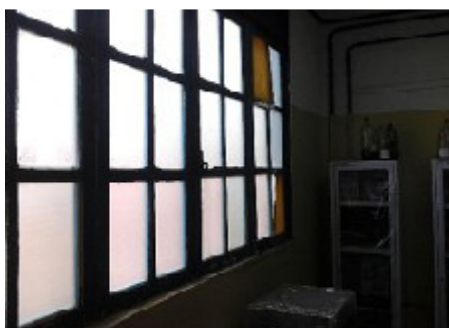
Ausência de vidro na janela – salas 3, 10 e 11

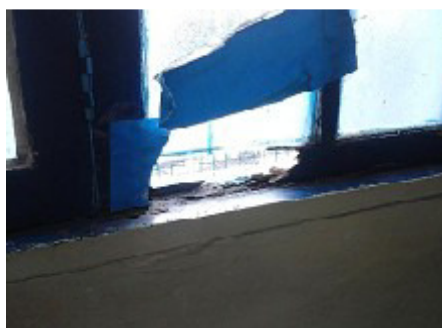
Janela danificada – salas 3 e 8

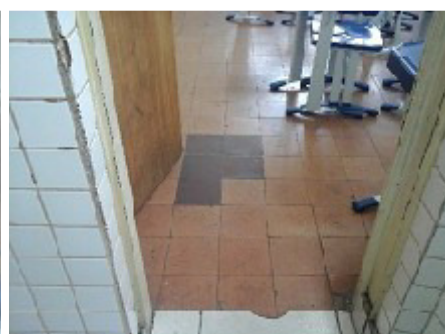
Piso danificado - sala 12

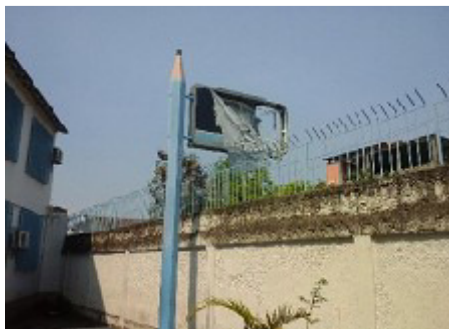
Totem danificado

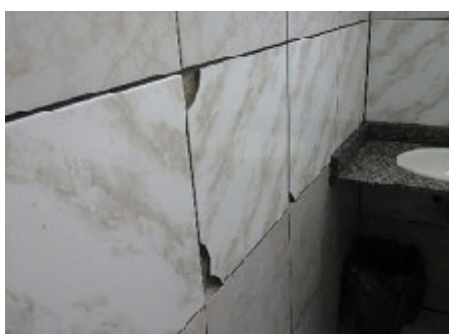
Queda de revestimento – banheiro masculino térreo

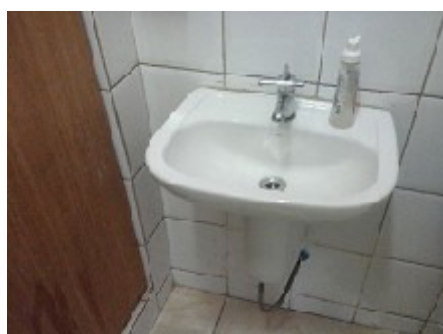
Ausência de barras de apoio junto ao lavatório - banheiro para portador de necessidades especiais

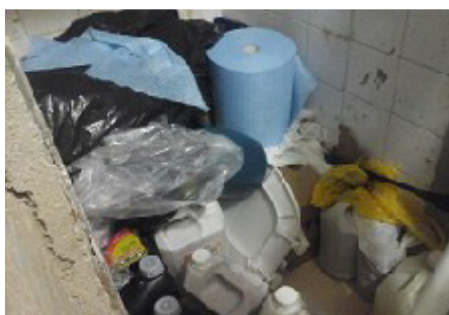
Banheiro para portador de necessidades especiais utilizado para guarda de material de limpeza

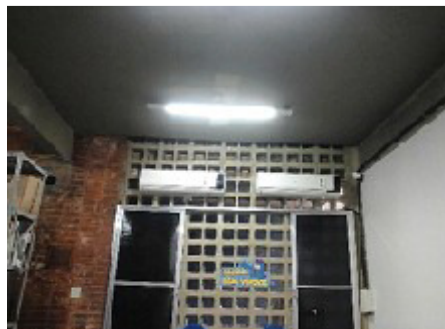
Todos os aparelhos de ar-condicionado com defeito - sala de leitura

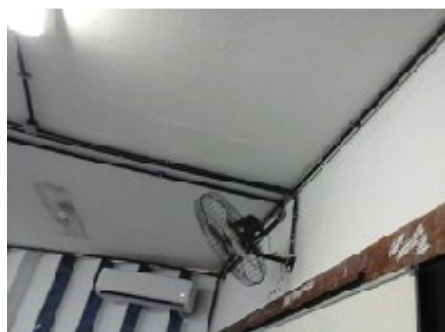
Ventilador com defeito – salas 1, 3 e 8

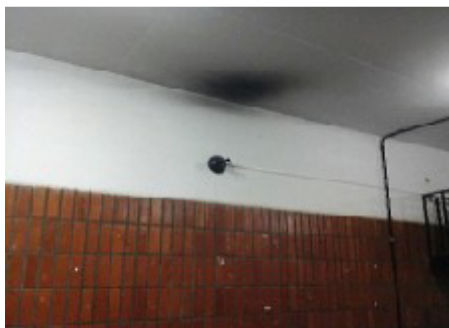
Ausência de 1 ventilador – sala 11

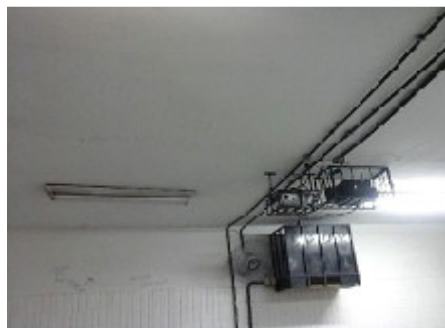
Lâmpadas queimadas – salas 2 e 8

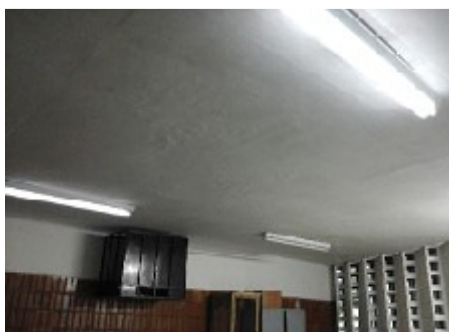
Lâmpadas queimadas – laboratório de ciências

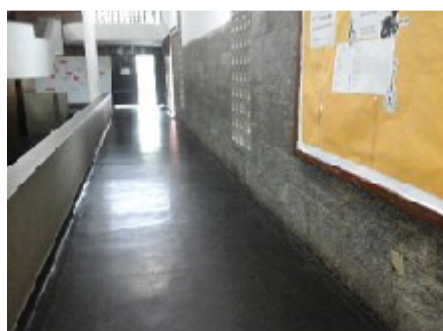
Ausência de extintor de incêndio nos corredores (situação sinalizada desde 2014)

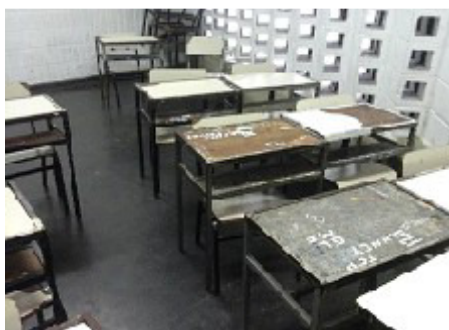
Mobiliário precário

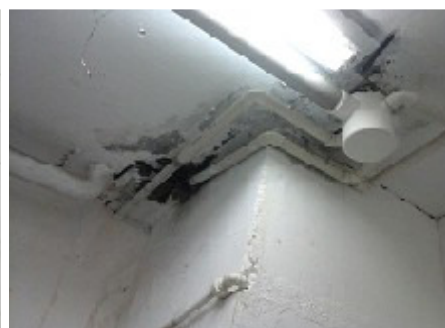
Queda de reboco – banheiro masculino subsolo (situação sinalizada desde 2014)

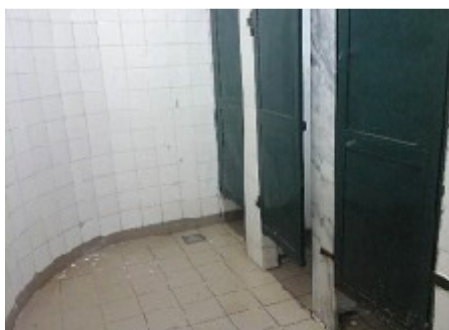
Ausência de banheiro para portador de necessidades especiais

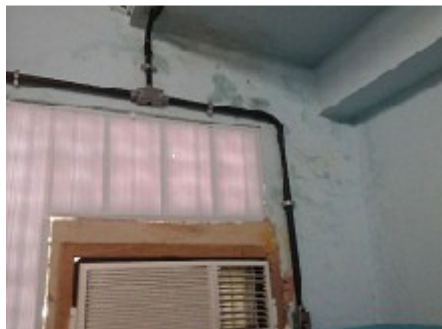
Infiltração – sala 5

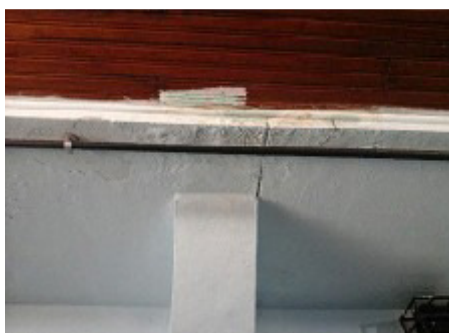
Infiltração – sala 5

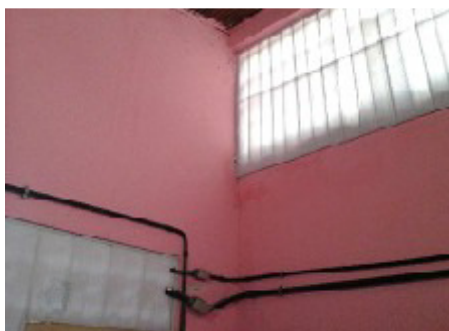
Infiltração – sala 10 (situação sinalizada em 2015)

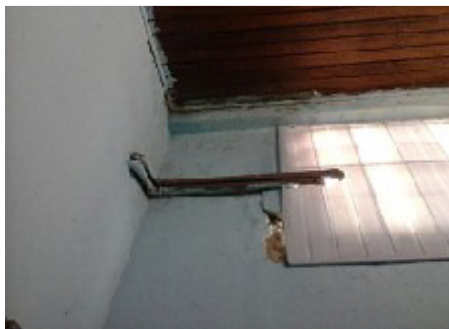
Infiltração e queda de reboco – sala 11

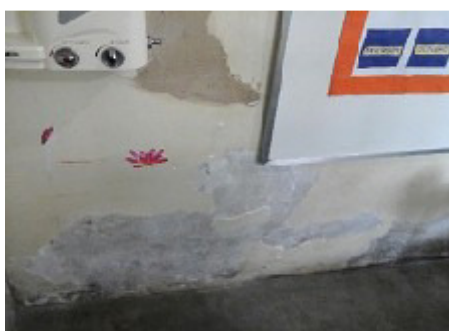
Queda de reboco – sala 14 (situação sinalizada desde 2014)

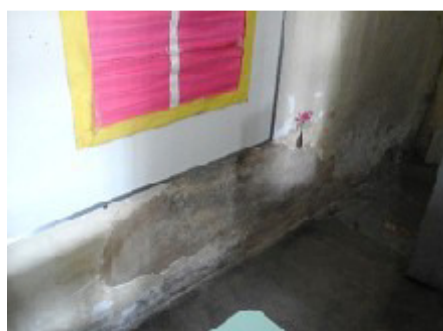
Queda de reboco – sala 14

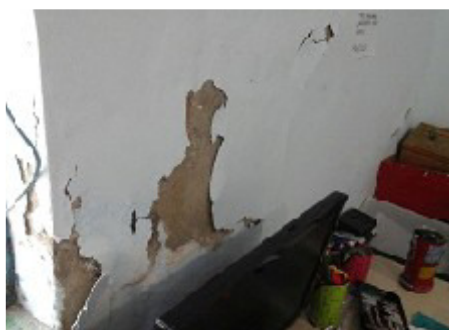
Queda de reboco – sala de leitura

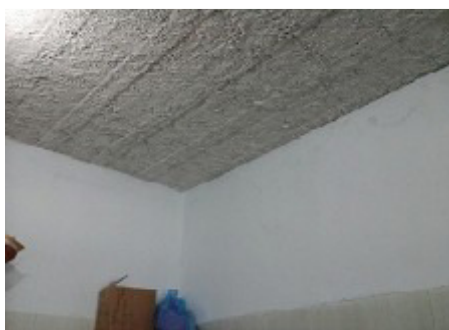
Pintura desgastada decorrente de infiltração sanada, conforme informado pela Direção – sala de leitura (situação sinalizada em 2015)

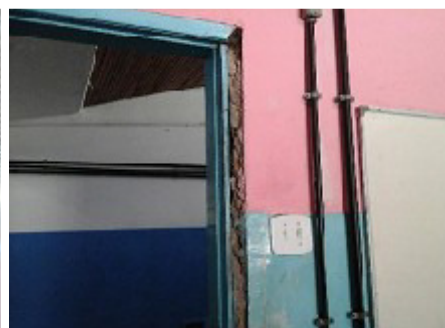
Portal danificado – sala 6 (situação sinalizada desde 2014)

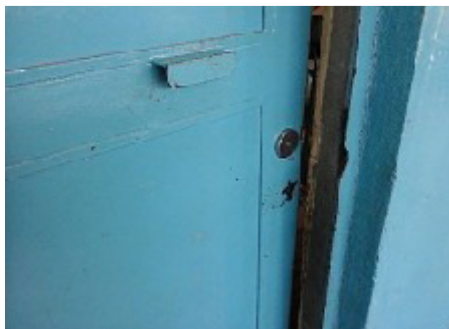
Porta empenada (só fecha batendo com força) - sala 12

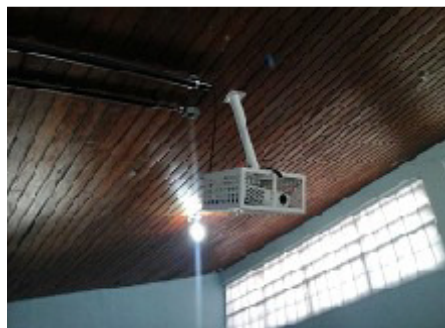
Projektor com defeito – sala 1

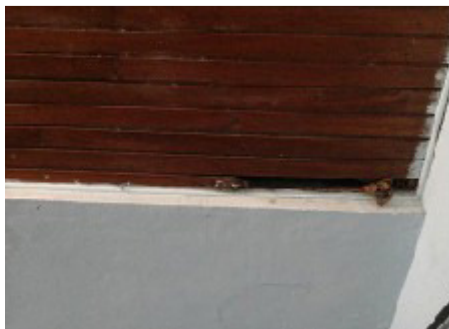
Forro danificado – sala 9

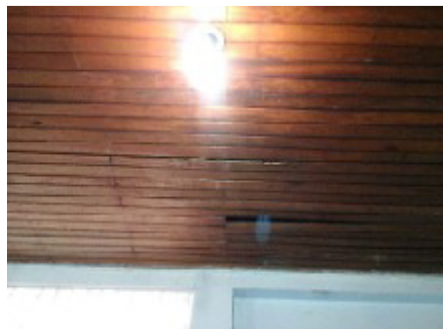
Forro danificado – sala 9 (situação sinalizada em 2015)

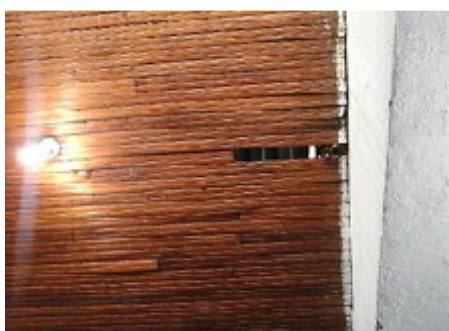
Forro danificado – acesso ao 1º andar (situação sinalizada desde 2014)

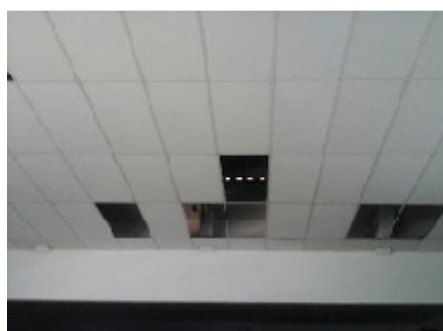
Ausência de placas do forro – auditório (situação sinalizada desde 2014)

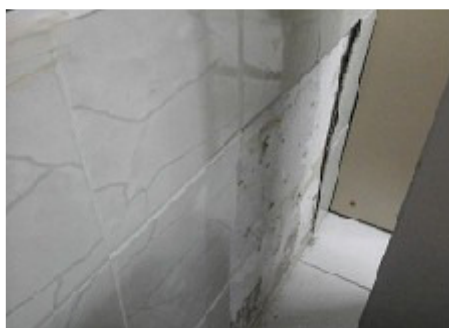
Queda de revestimento – sala 13 (situação sinalizada desde 2014)

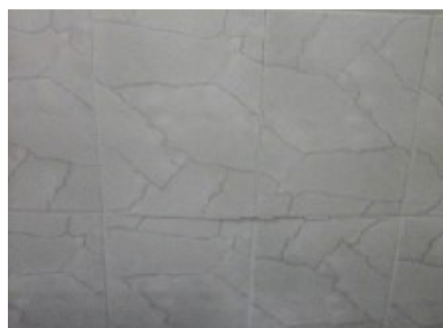
Revestimento danificado (soltando da parede) – sala 13

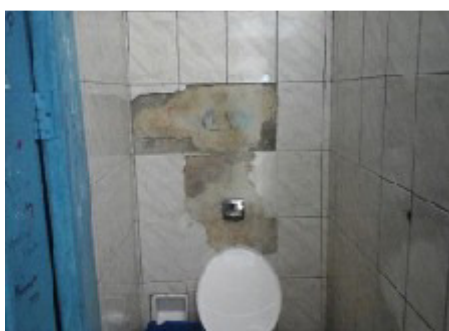
Queda de revestimento - banheiro feminino (situação sinalizada desde 2014)

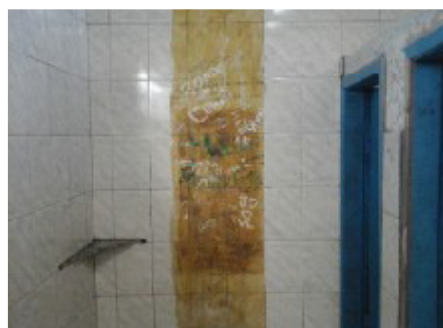
Pichações – banheiro feminino (situação sinalizada desde 2014)

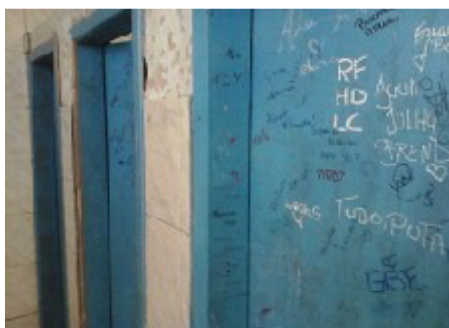
Pichações nas portas – banheiros masculino e feminino

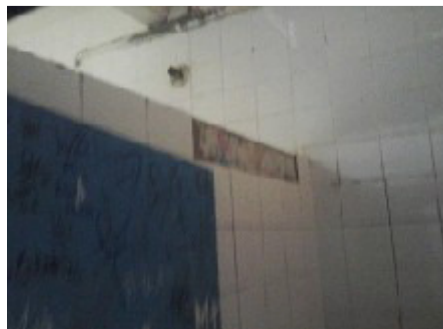
Queda de revestimento – banheiro masculino

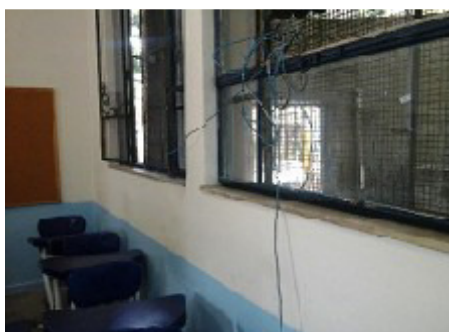
Fiação exposta – sala 17

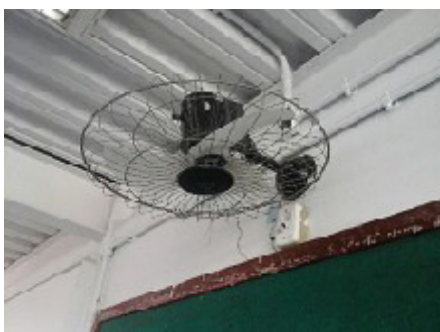
Ventilador com defeito e com fiação exposta – sala 9
