Versa o presente sobre Relatório do Programa de Visitas realizado nas Escolas que compõem a 4ª e a 11ª Coordenadorias Regionais de Educação (CREs) da Rede Municipal de Ensino – exercício 2016. As visitas ocorreram no período de março a abril de 2016.

**4ª e 11ª CREs - Bancários, Benfica, Bonsucesso, Brás de Pina, C. Universitária, Cocotá, Cordovil, Freguesia, Galeão, Ilha do Fundão, Ilha do Governador, Itacolomi, Jardim América, J. Carioca, J. Guanabara, Guarabu, Manguinhos, Manguinhos – Bonsucesso, Moneró, Olaria, Parada de Lucas, Penha, Penha Circular, Pitangueiras, Portuguesa, Praça da Bandeira, Praça Do Carmo/Penha, Ramos, Vigário Geral, Vila da Penha, Vila do João / Maré, Tauá, Tubiacanga e Zumbi.**

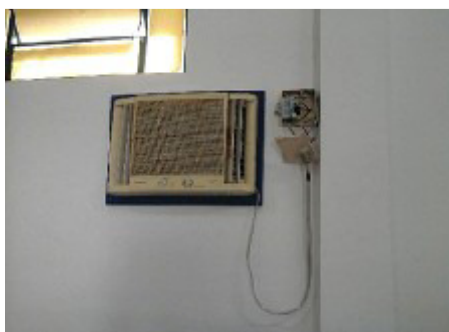
Aparelho de ar-condicionado com defeito e com fiação exposta – sala 13

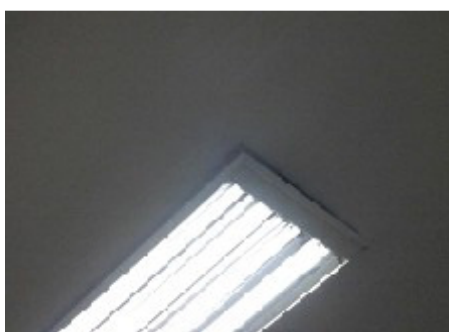
Luminária desprendendo-se do teto – sala 18

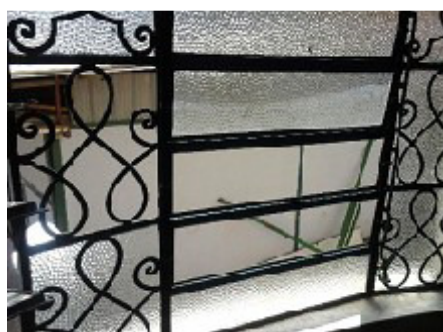
Vidros danificados/ausentes no basculante – acesso ao 1º andar prédio principal

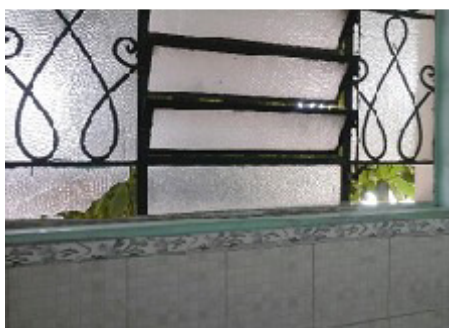
Vidros danificados/ausentes no basculante – corredor 1º andar prédio principal

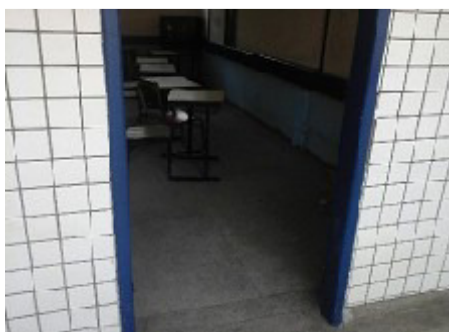
Ausência de porta – sala 5 (situação sinalizada em 2015)

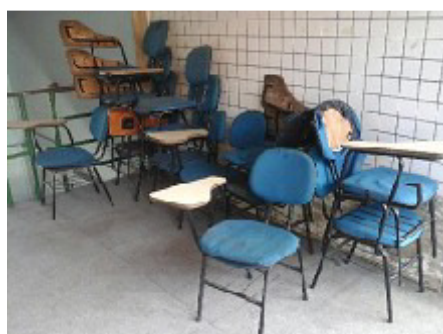
Mobiliário armazenado no corredor da Unidade – prédio anexo 2

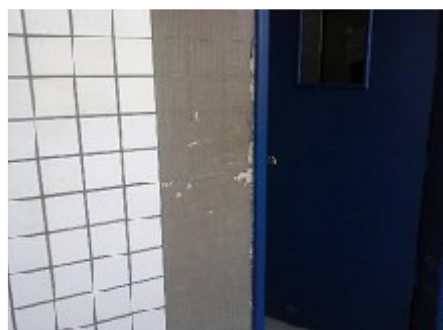
Queda de revestimento – entrada da sala 7

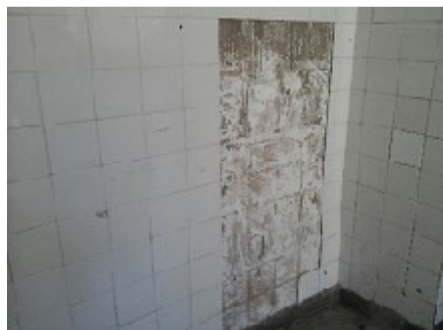
Queda de revestimento – corredor de acesso às salas 22 a 24

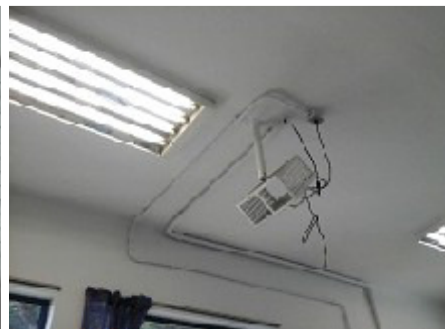
Ausência de projetor – sala 19

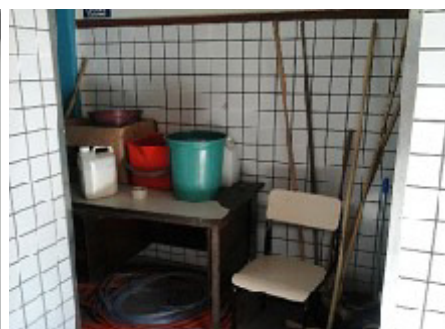
Material de limpeza armazenado no corredor da Unidade – térreo prédio anexo 2

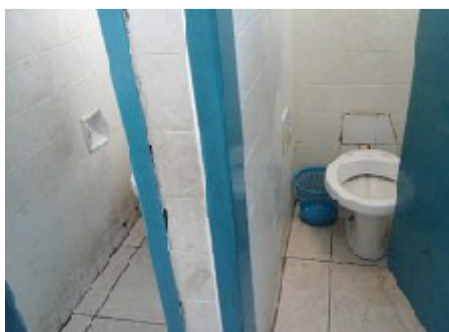
Ausência de assento sanitário em todos boxes em uso – banheiro feminino corredor das salas 22 a 24

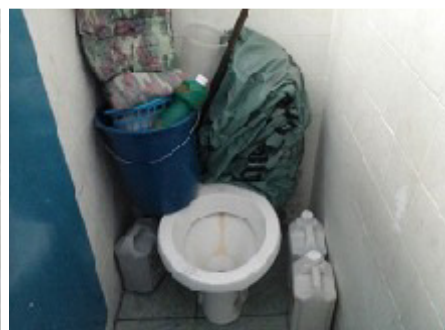
Boxe sendo utilizado para guarda de material de limpeza – banheiro masculino corredor das salas 22 a 24

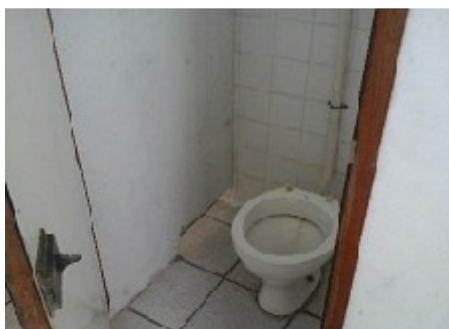
Ausência de assento sanitário em todos os boxes – banheiro feminino prédio anexo 2

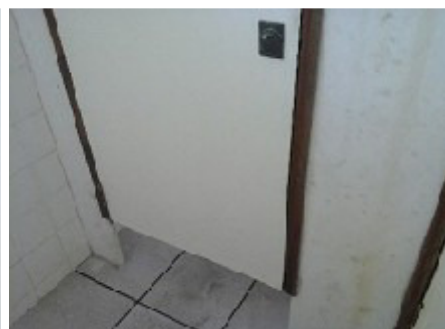
Boxe interditado – banheiro feminino prédio anexo 2

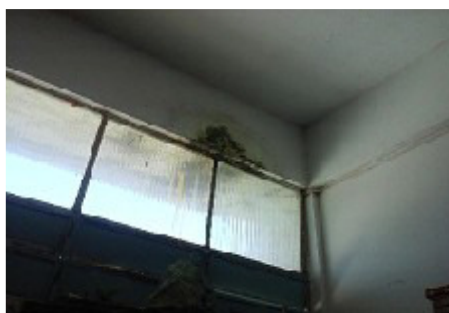
Infiltração decorrente de problemas no telhado, conforme informado pela Direção – sala de leitura (situação sinalizada desde 2013)

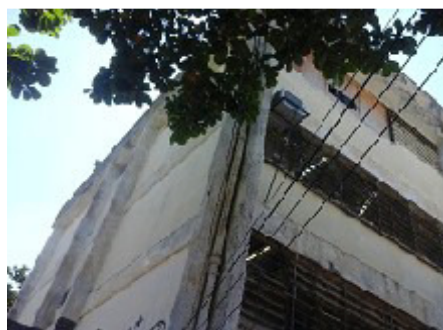
Pintura desgastada – fachadas laterais e posterior (situação sinalizada em 2015)

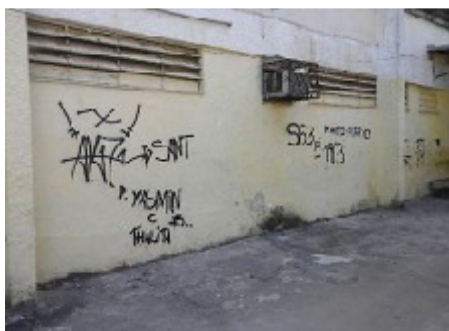
Pichações – área externa fundos

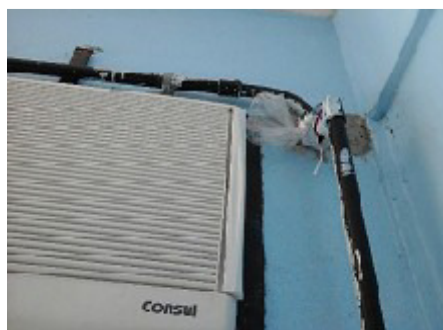
Fiação da distribuição elétrica interna para uso dos aparelhos de ar-condicionado exposta – sala 10

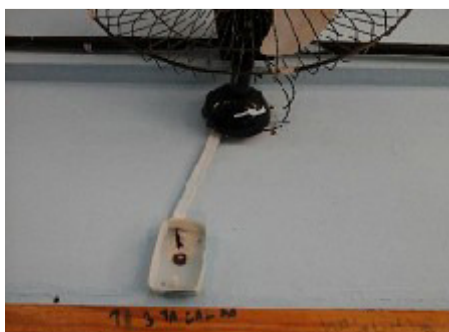
Ventilador com defeito e com fiação exposta – sala 4

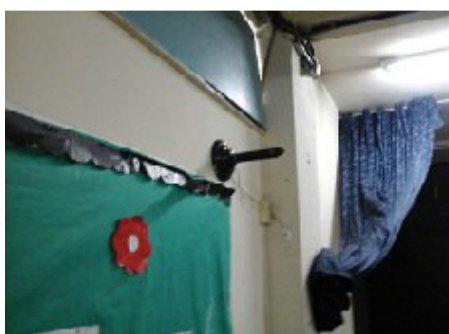
Ausência de 1 ventilador – auditório

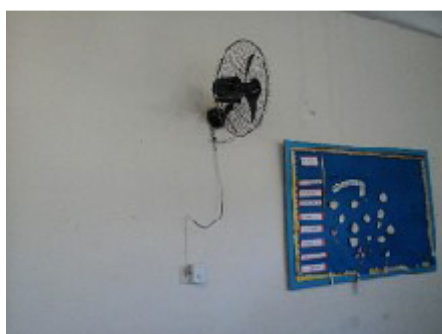
Ambiente com apenas 1 ventilador – sala do Mais Educação (antiga sala de recursos)

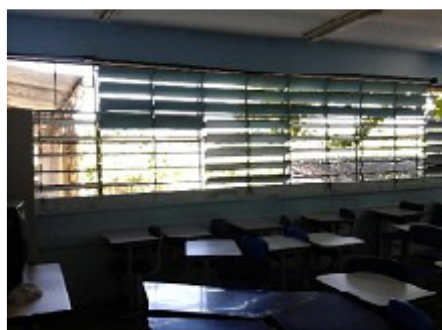
Ausência de aparelho de ar-condicionado – salas 1, 2, 3 e 9 (situação sinalizada em 2015)

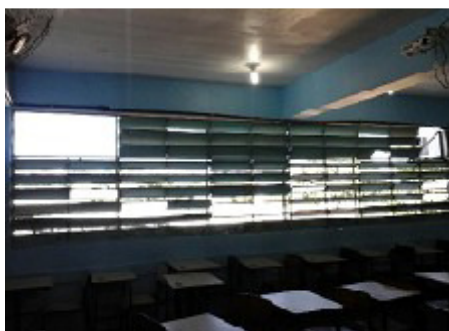
Ausência de 1 aparelho de ar-condicionado – salas 7 e 8

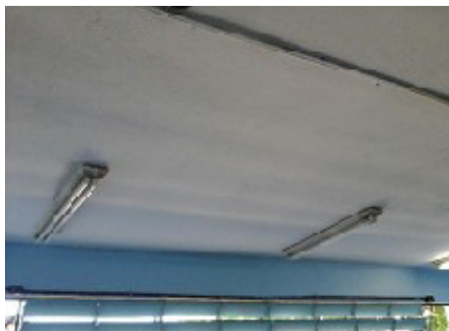
Lâmpadas queimadas – salas 1 e 6

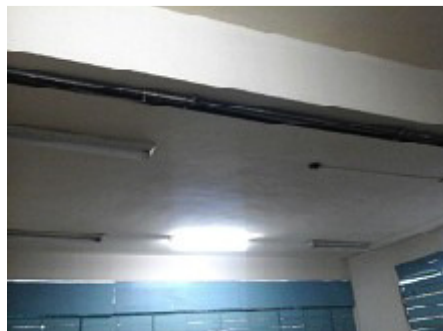
Lâmpadas queimadas – auditório, sala do Mais Educação (antiga sala de recursos) e laboratório de ciências

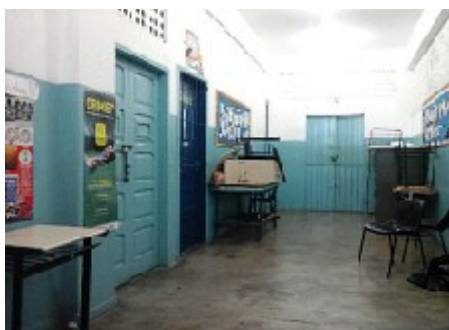
Ausência de extintor de incêndio no corredor – 3º andar

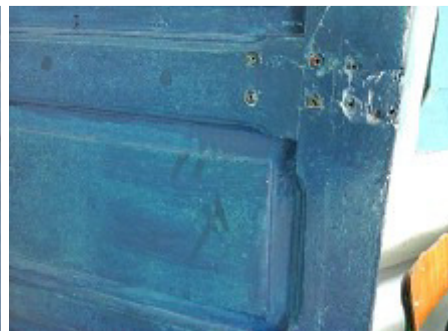
Ausência de maçaneta na porta – todas as salas de aula (situação sinalizada em 2015)

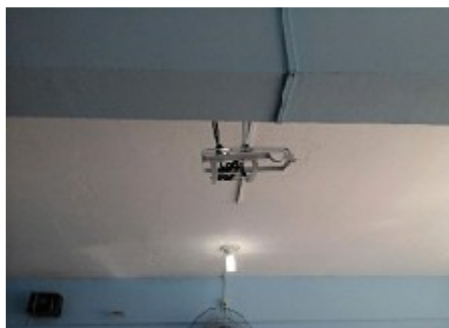
Ausência de projetor para atendimento em 5 salas de aula (só há 2 projetores móveis)

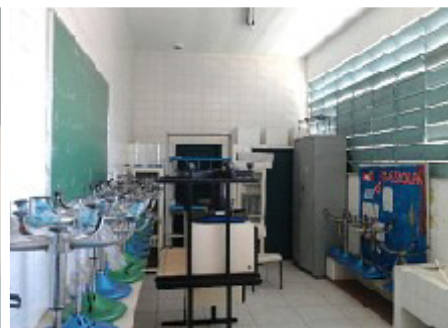
Laboratório de ciências desativado

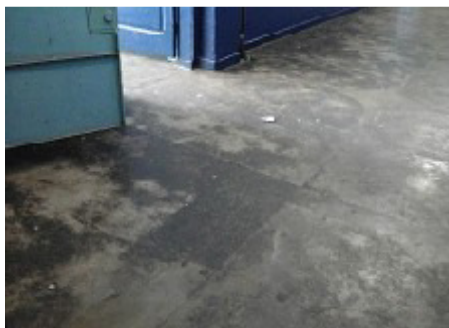
Necessidade de limpeza no piso – corredores (situação sinalizada em 2015)

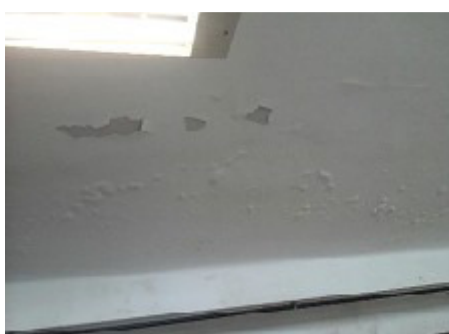
Infiltração – sala 3

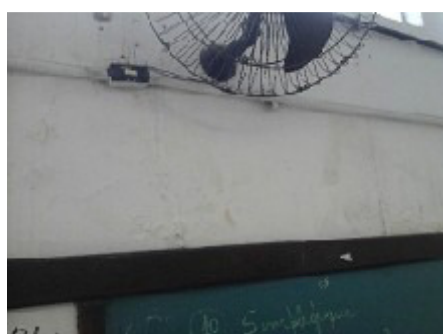
Infiltração – sala 4

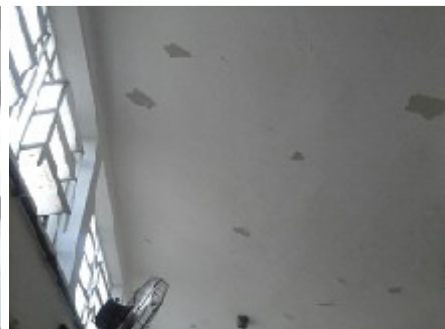
Pintura desgastada – sala 9

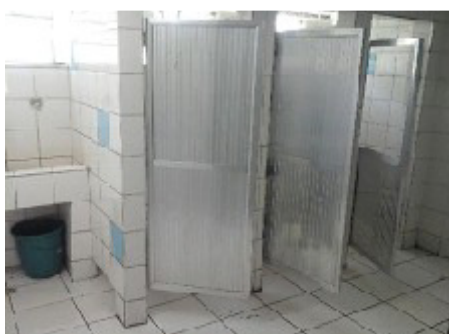
Porta danificada (1 boxe) - banheiro masculino térreo

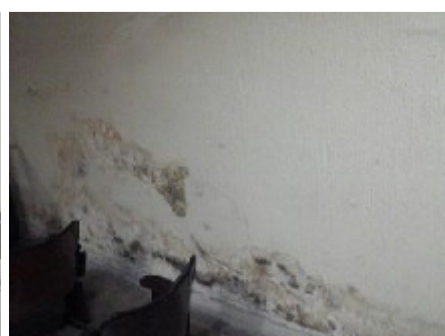
Pintura desgastada decorrente de infiltração sanada, conforme informado pela Direção – auditório (situação sinalizada em 2015)

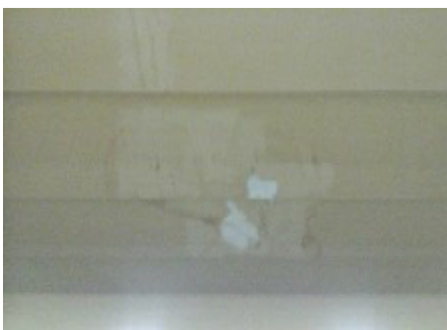
Pintura desgastada decorrente de infiltração sanada, conforme informado pela Direção – auditório

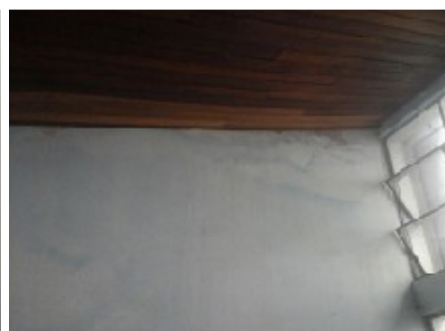
Pintura desgastada decorrente de infiltração sanada, conforme informado pela Direção – sala 14

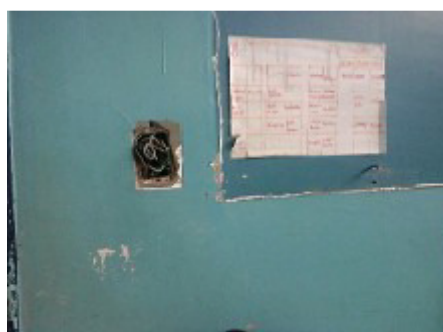
Fiação exposta – sala 7 (situação sinalizada em 2015)

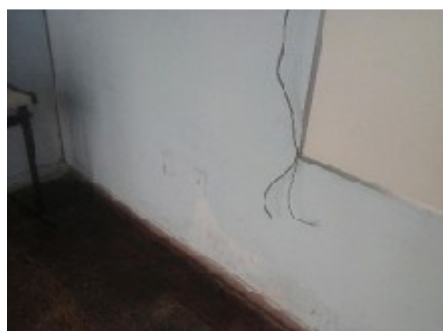
Fiação exposta – sala 13

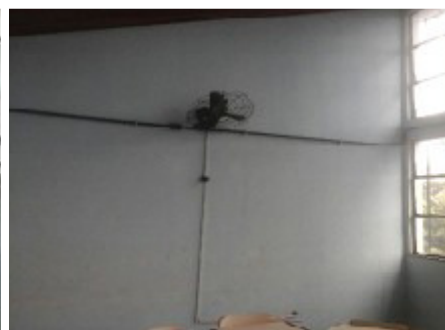
Único ventilador existente com defeito – sala 13

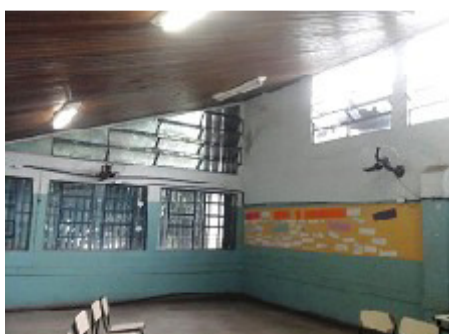
Ausência de aparelho de ar-condicionado - todas as salas de aula (situação sinalizada em 2015)

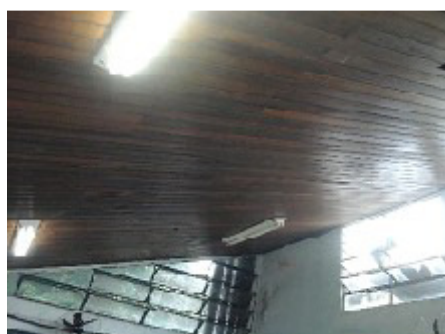
Lâmpadas queimadas – diversas salas

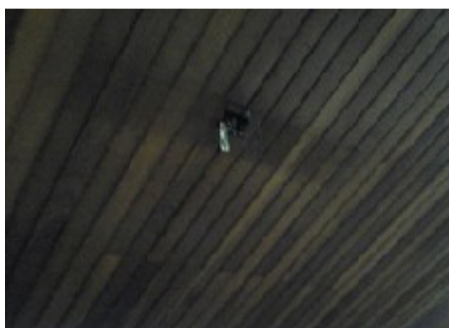
Ausência de luminária – sala de leitura (situação sinalizada em 2015)

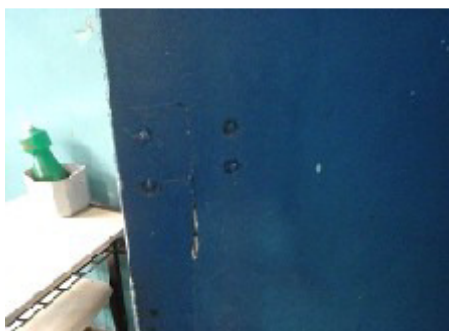
Ausência de maçaneta na porta - todas as salas de aula (situação sinalizada em 2015)

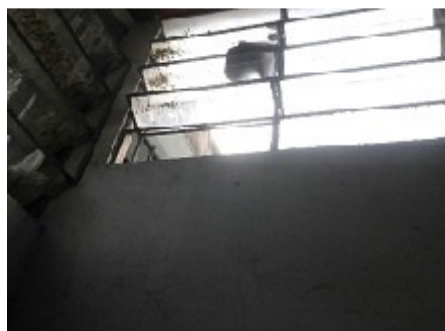
Vidros danificados/ausentes no basculante – salas 2, 7, 8 e 9

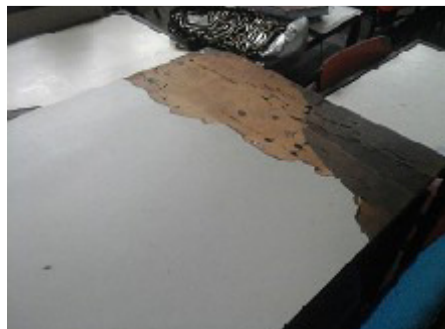
Mobiliário precário (mesa de professor). Situação sinalizada em 2015.

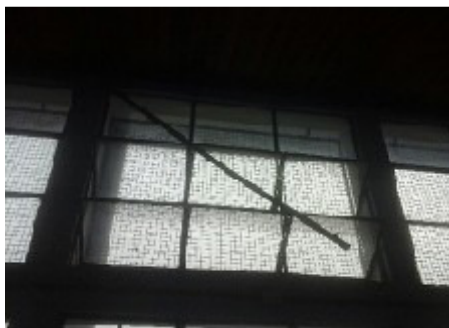
Trilho solto - sala 13

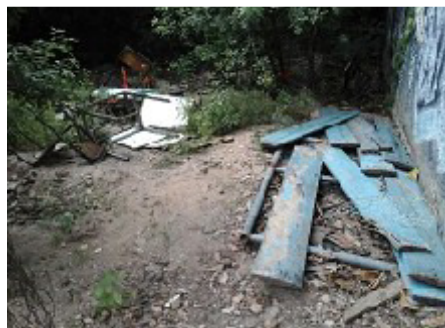
Material armazenado ao ar livre – área externa próxima à quadra

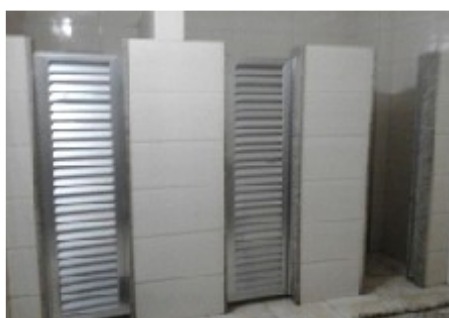
Ausência de banheiro adaptado para portadores de necessidades especiais

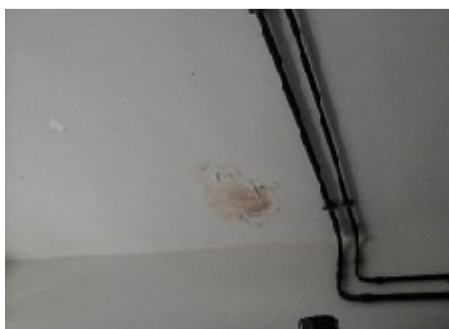
Pintura desgastada decorrente de infiltração sanada, conforme informado pela Direção – sala 5

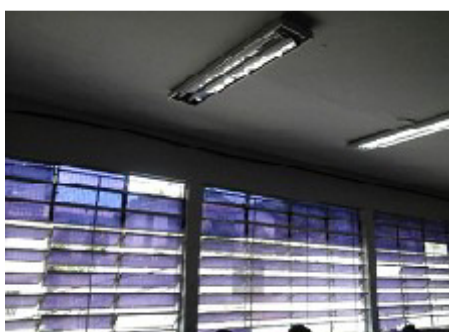
Ausência de aparelho de ar-condicionado – salas 2, 3, 6 e 11

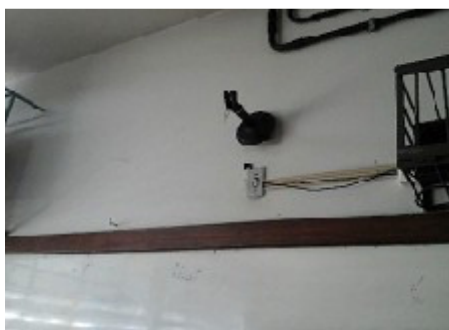
Ausência de 1 ventilador – salas 1 e 3 e laboratório de ciências

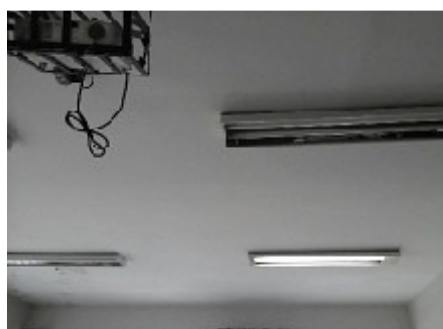
Lâmpadas queimadas – diversas salas

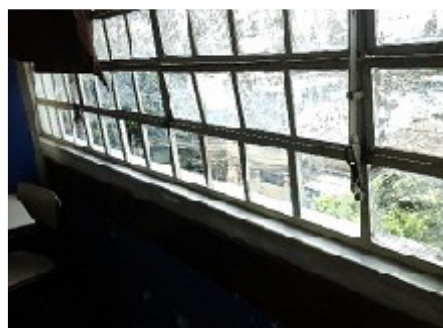
Vidros danificados/ausentes no basculante – diversas salas

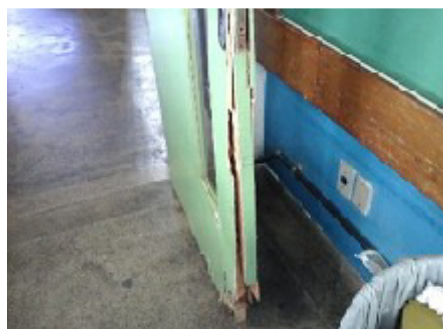
Porta danificada – sala 9

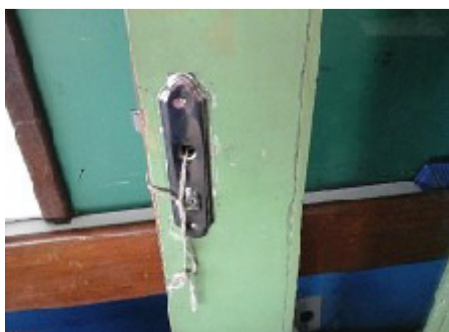
Maçaneta danificada – sala 10

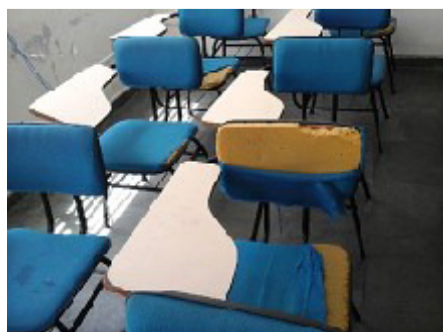
Mobiliário danificado – sala do Mais Educação

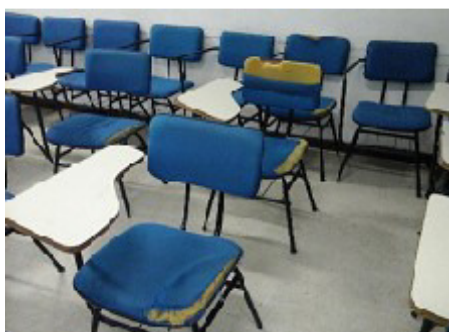
Mobiliário danificado – auditório

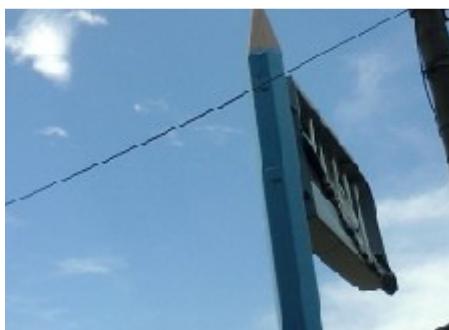
Totem danificado

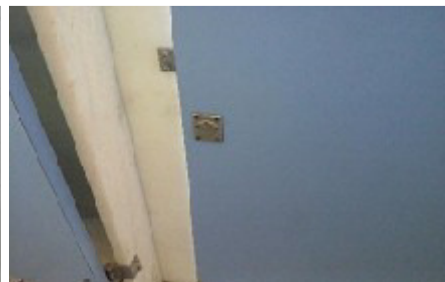
Maçaneta inadequada – boxe para portador de necessidades especiais dos banheiros masculino e feminino (próximo ao laboratório de ciências e térreo)

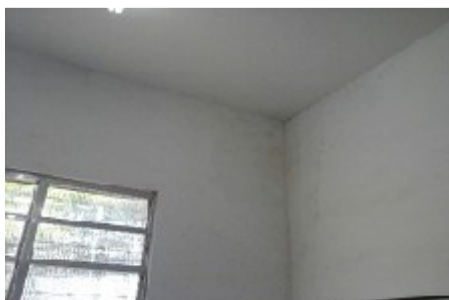
Pintura desgastada decorrente de infiltração sanada, conforme informado pela Direção – sala 3

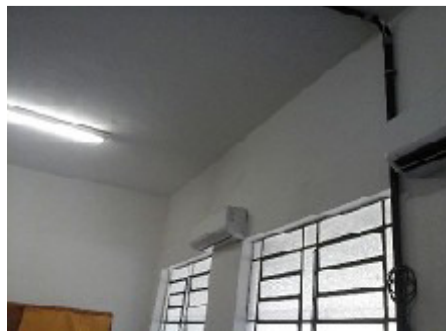
Aparelho de ar-condicionado com defeito – sala 9

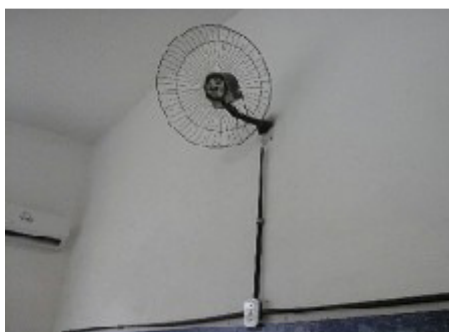
Ventilador danificado - salas 1, 3 e 6

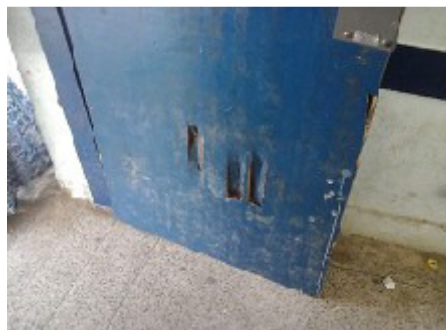
Porta danificada – sala 3

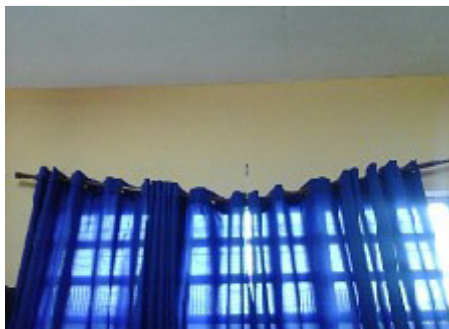
Suporte da cortina danificado - sala de leitura

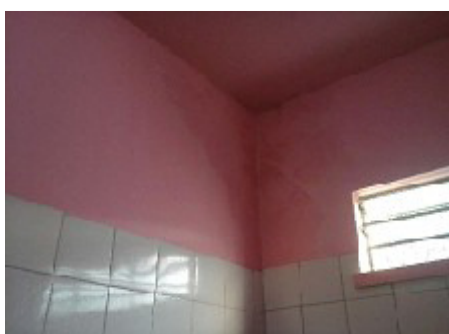
Pintura desgastada decorrente de infiltração sanada, conforme informado pela Direção – banheiro feminino

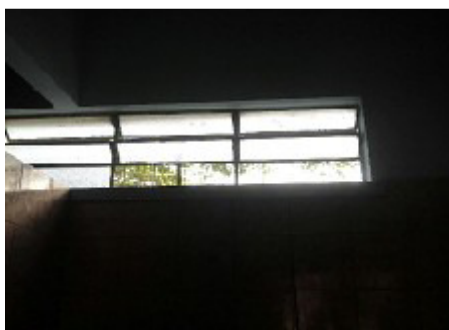
Vidro ausente no basculante - banheiro masculino

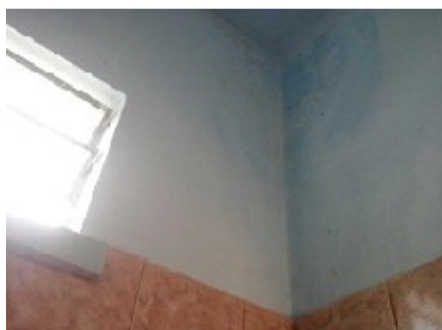
Pintura desgastada decorrente de infiltração sanada, conforme informado pela Direção – banheiro masculino

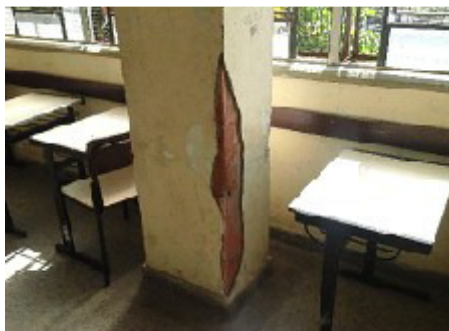
Queda de reboco – sala 6 (situação sinalizada em 2015)

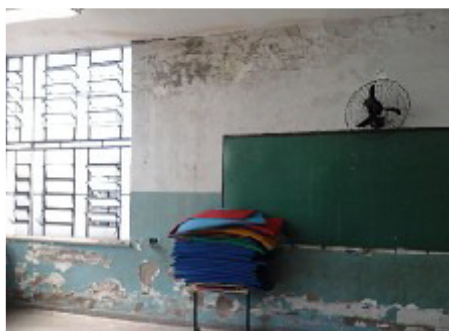
Queda de reboco e pintura desgastada decorrente de infiltração sanada, conforme informado pela Direção – sala 4 (situação sinalizada em 2012 e 2015)

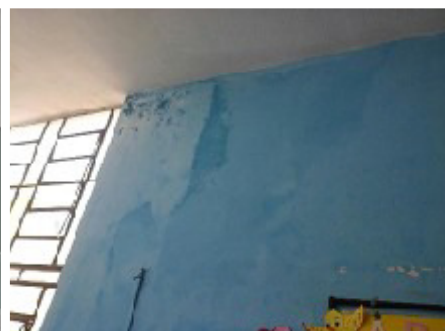
Pintura desgastada decorrente de infiltração sanada, conforme informado pela Direção – sala 12 (situação sinalizada em 2015)

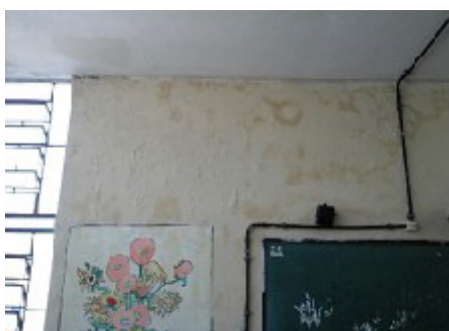
Pintura desgastada decorrente de infiltração sanada, conforme informado pela Direção – sala 21

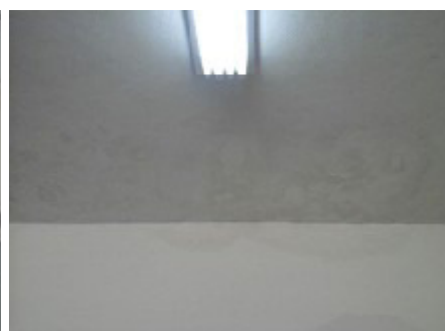
Pintura desgastada decorrente de infiltração sanada, conforme informado pela Direção – sala 29 (situação sinalizada em 2015)

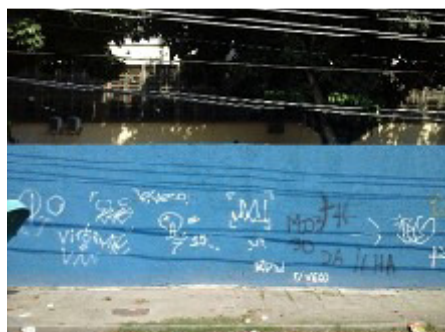
Pichações – muro

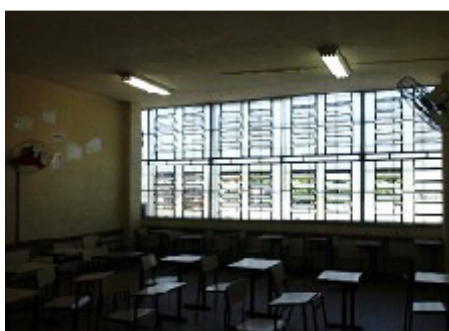
Todos os ventiladores com defeito – sala 29

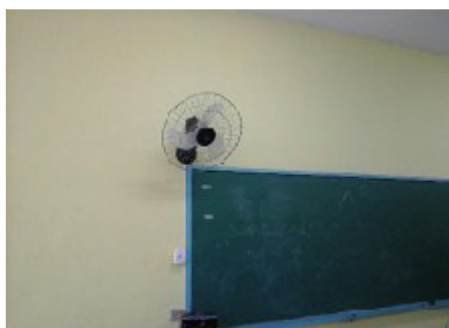
Ambiente com apenas 1 ventilador – sala 11

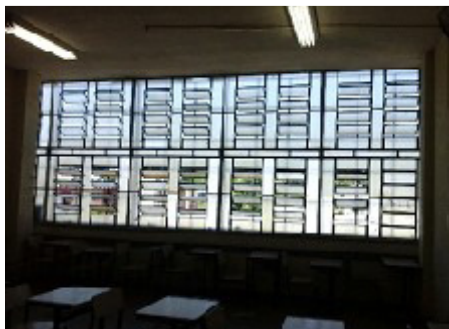
Ausência de aparelho de ar-condicionado – salas 17, 18, 20, 21, 27, 28 e 29 (situação sinalizada em 2015)

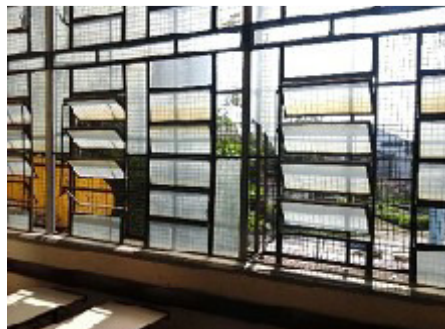
Vidros danificados/ausentes no basculante – diversas salas

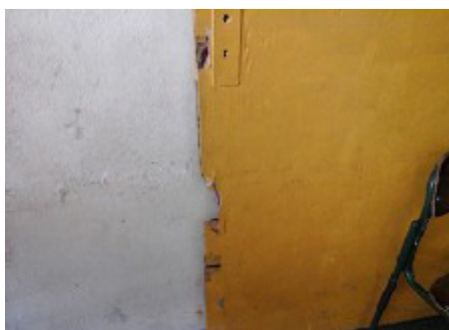
Porta danificada – salas 1, 3 e 27

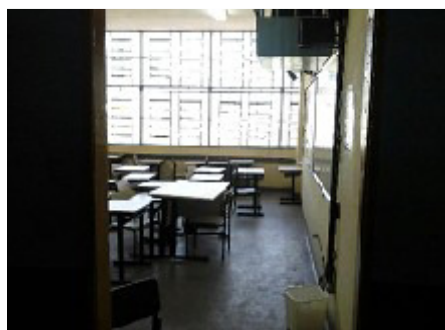
Ausência de porta – sala 20

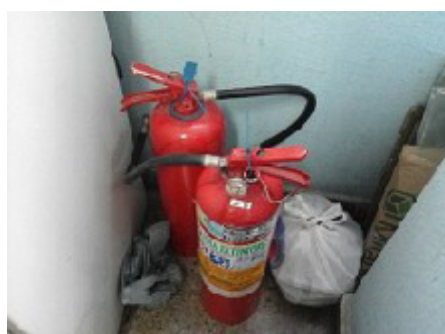
Extintores de incêndio armazenados num mesmo local (sala da Direção)

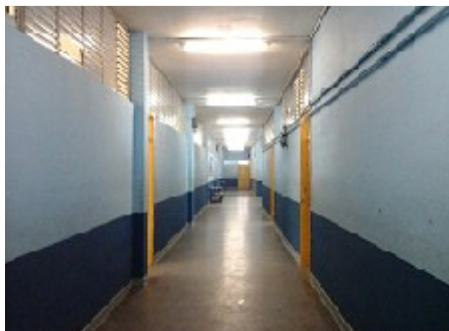
Ausência de extintor de incêndio no corredor – 2º andar (situação sinalizada em 2012 e 2015)

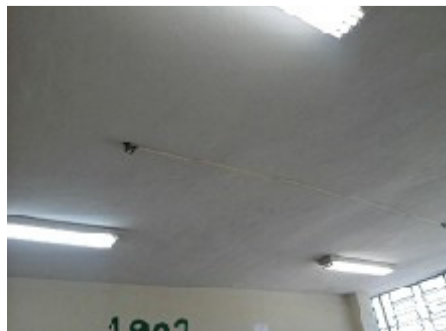
Ausência de projetor para atendimento em 5 salas de aula (só há 2 projetores móveis)

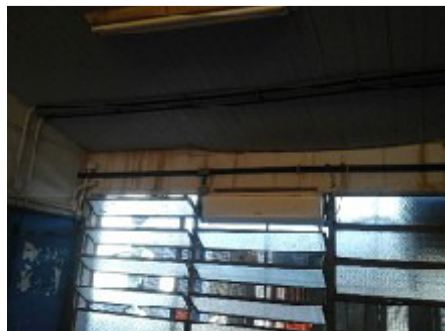
Pintura desgastada decorrente de infiltração sanada, conforme informado pela Direção – sala 3

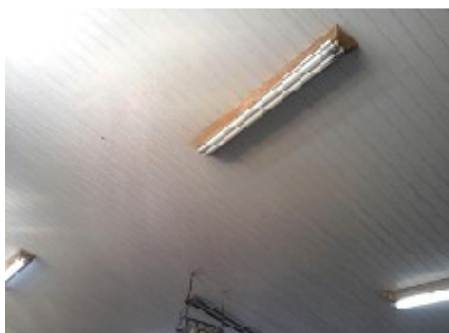
Lâmpadas queimadas - salas 1, 2, 3 e 4

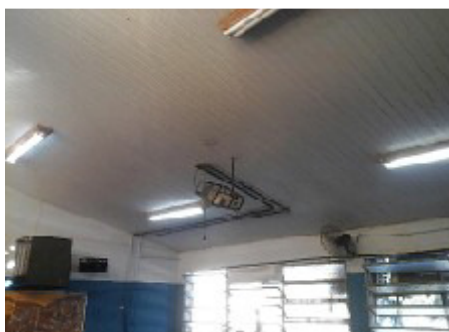
Projektor com defeito - salas 1, 2 e 3

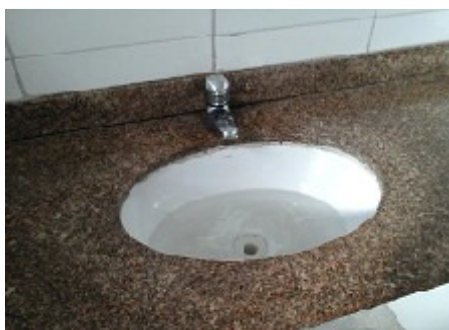
Pia entupida – banheiro feminino prédio principal

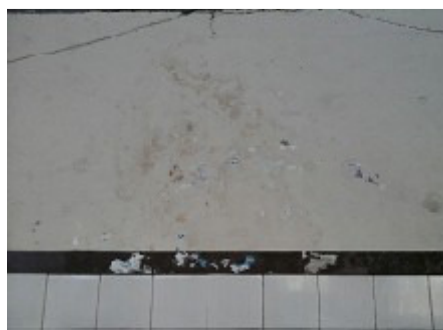
Infiltração oriunda do aparelho de ar-condicionado - sala 6

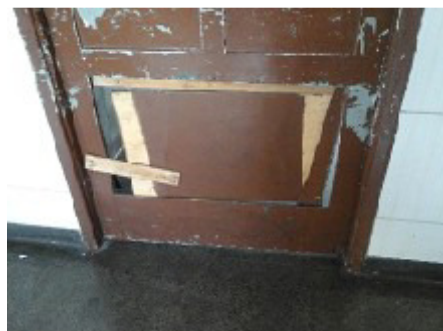
Porta com pintura desgastada – diversas salas

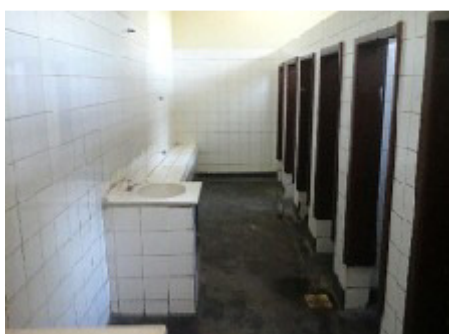
Porta danificada (1 boxe) – banheiro feminino

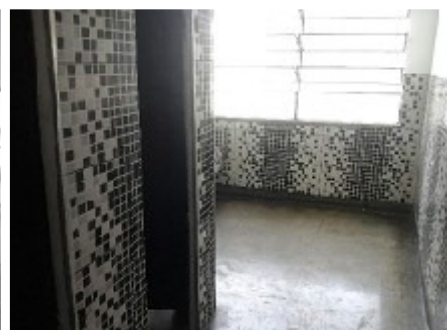
Ausência de banheiro adaptado para  
portadores de necessidades especiais

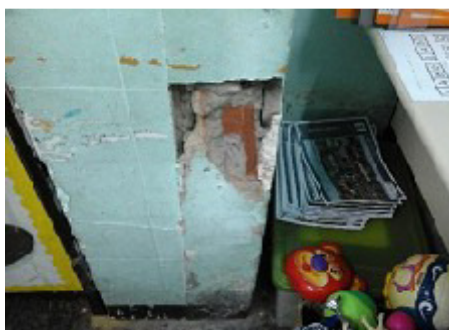
Queda de reboco – sala 20

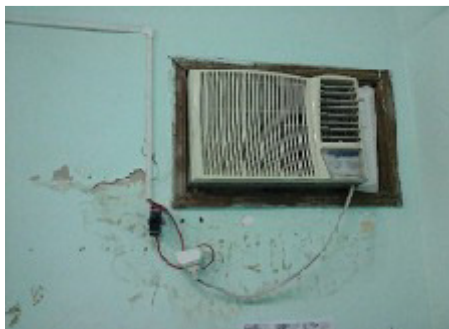
Pintura desgastada decorrente de infiltração sanada, conforme informado pela Direção – sala 20

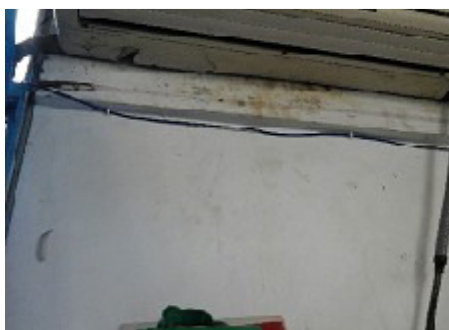
Pintura desgastada decorrente de infiltração sanada, conforme informado pela Direção – sala de leitura

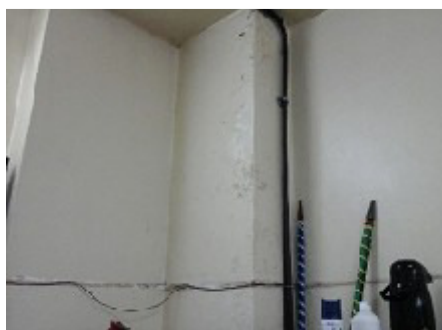
Pintura desgastada decorrente de infiltração sanada, conforme informado pela Direção – sala da Direção (situação sinalizada desde 2014)

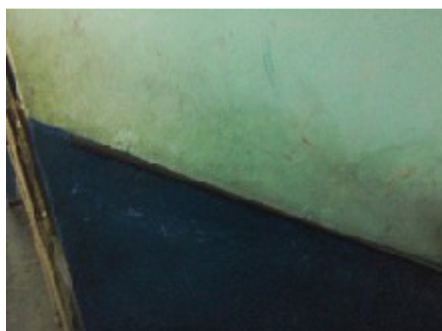
Pintura desgastada – acessos aos andares (situação sinalizada desde 2014)

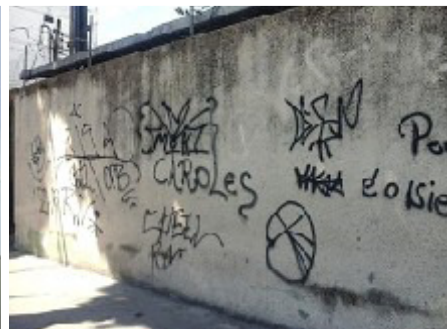
Pichações – muro

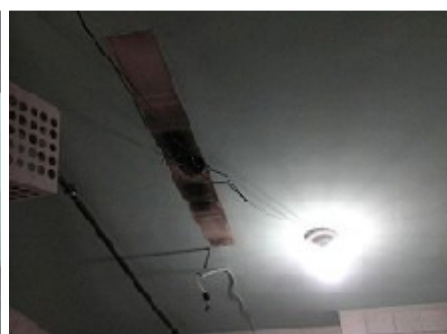
Fiação exposta – sala 16

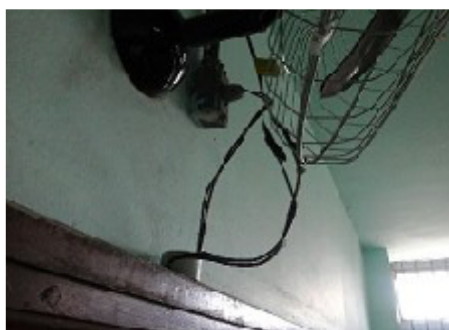
Fiação exposta no ventilador – sala 1

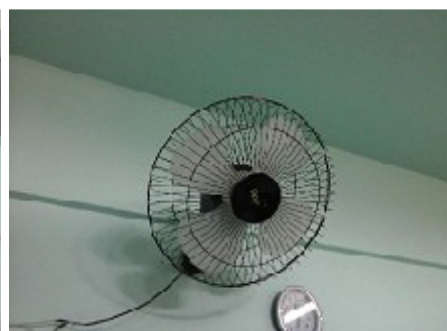
Ventilador com defeito – salas 3 e 7

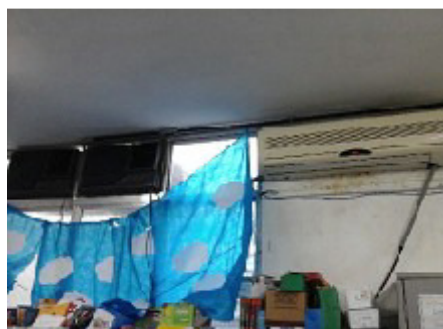
Todos os aparelhos de ar-condicionado com defeito – sala de leitura

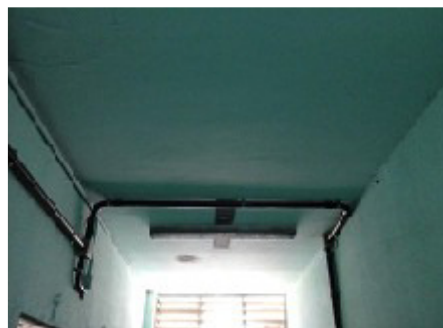
Lâmpadas queimadas – pátio e corredor 1º e 2º andares

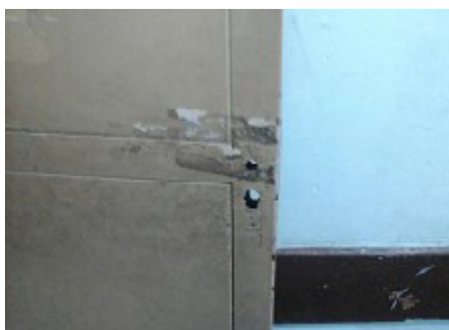
Maçanetas danificadas nas portas - diversas salas (situação sinalizada em 2015)

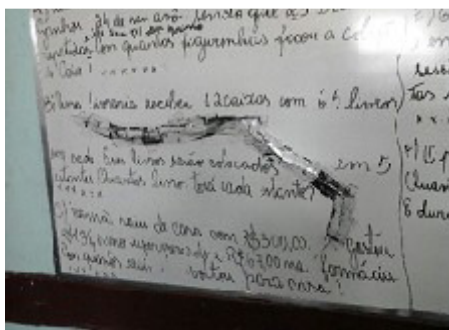
Quadro branco danificado - sala 8 (situação sinalizada em 2015)

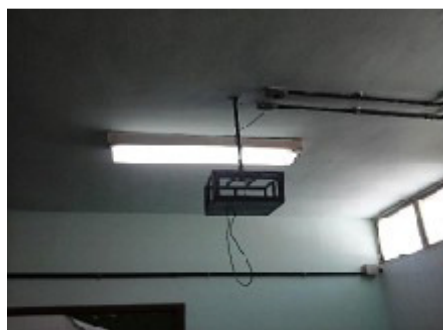
Ausência de projetor – sala 10

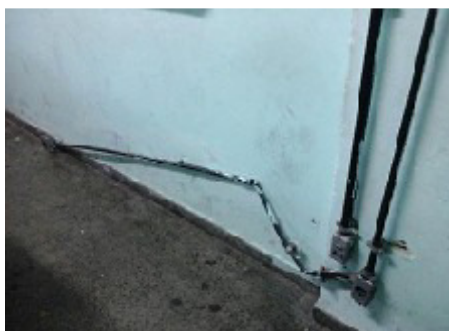
Tubulação danificada – sala 6

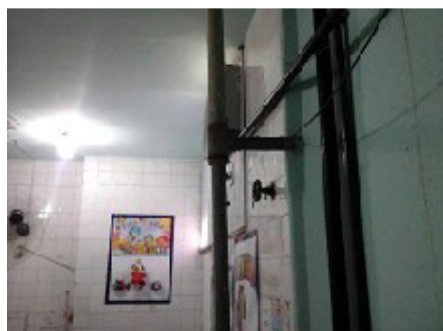
Tubulação exposta – sala 16 (situação sinalizada desde 2013)

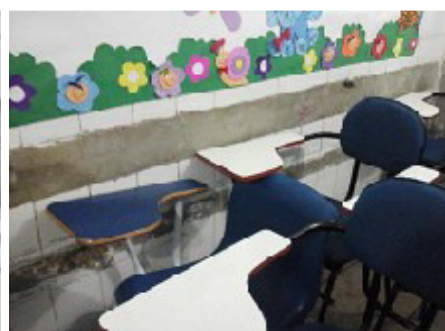
Queda de revestimento – sala 17 (situação sinalizada em 2015)

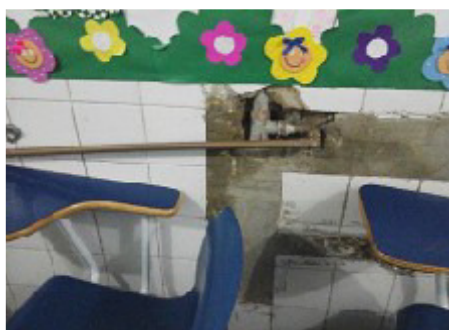
Alvenaria danificada e tubulação exposta – sala 17

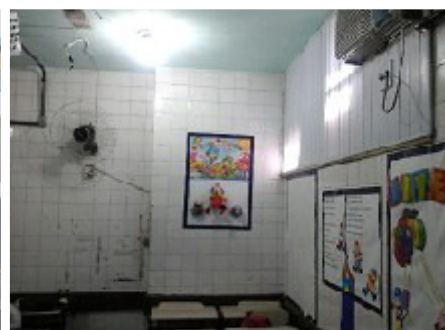
Ambiente com espaço reduzido utilizado como sala de aula – sala 16 (antigo banheiro do 2º andar). Situação sinalizada desde 2013.

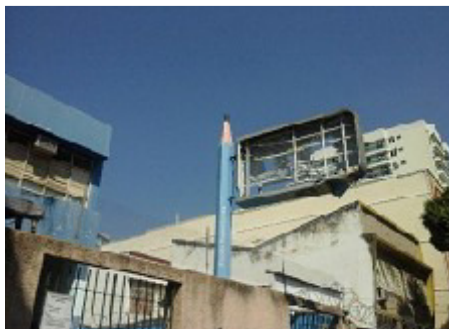
Totem danificado

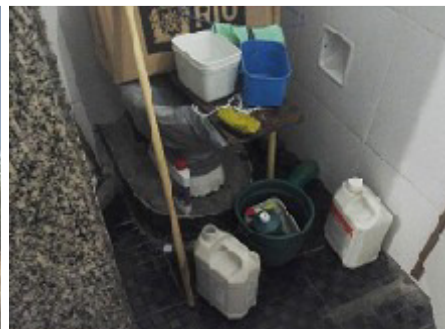
Boxe sendo utilizado para guarda de material de limpeza - banheiro feminino

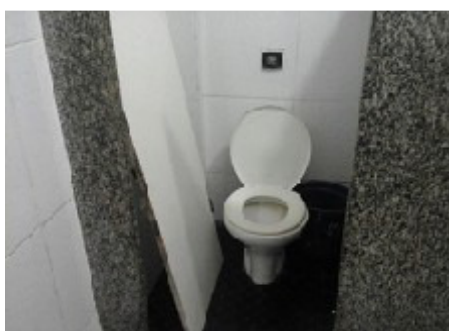
Porta solta (1 boxe) - banheiro feminino

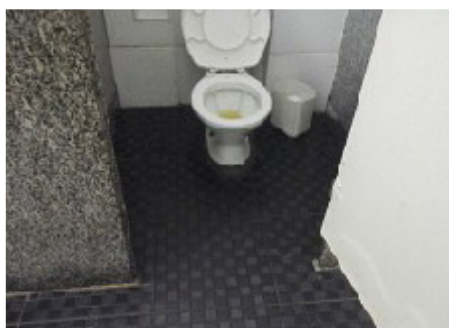
Ausência de banheiros exclusivos aos alunos da Educação Infantil (a Unidade atende a alunos até o 9º ano). Situação sinalizada desde 2013.

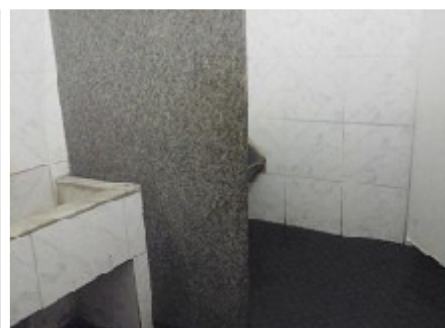
Ausência de banheiro adaptado para portadores de necessidades especiais

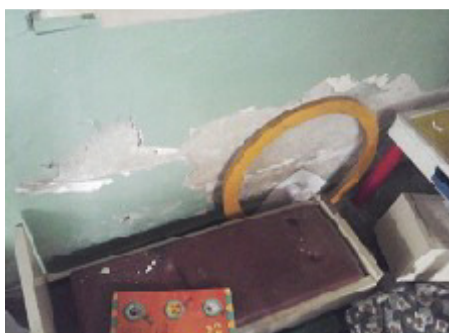
Queda de reboco – casa de bonecas (situação sinalizada desde 2014)

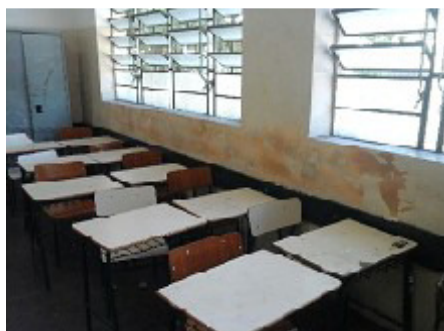
Pintura desgastada - diversas salas (situação sinalizada desde 2014)

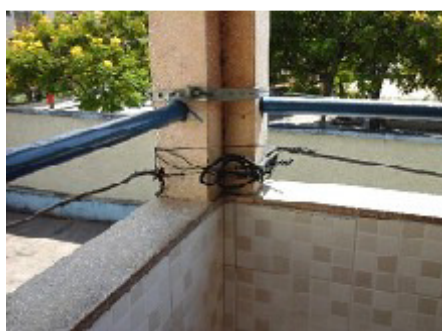
Fiação exposta, situação que pode ocasionar acidente – acesso ao 1º andar (situação sinalizada desde 2014)

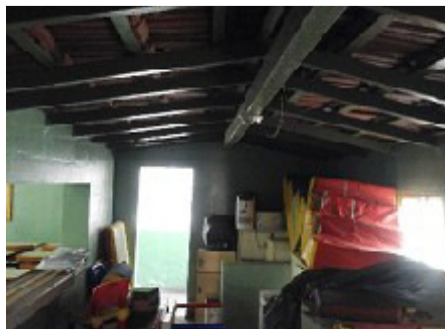
Lâmpadas queimadas – sala de leitura

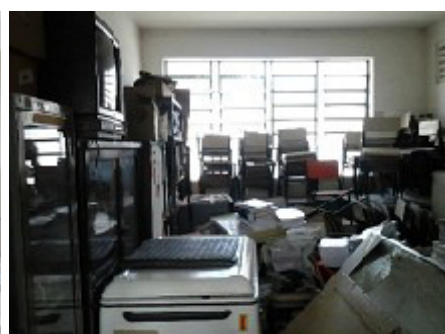
Sala de leitura sem acesso à internet (situação sinalizada em 2015)

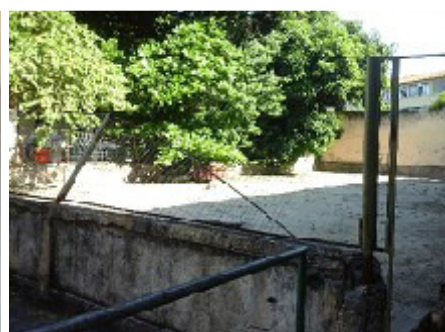
Presença de pombos no pátio (situação sinalizada em 2015)

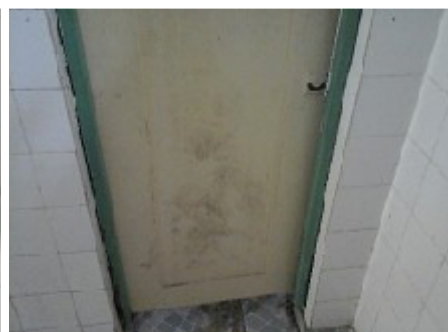
Ausência de porta (2 boxes) – banheiro masculino

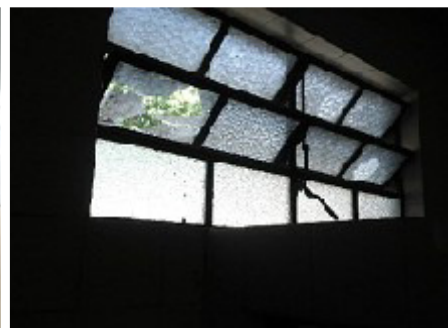
Vidro danificado no basculante - banheiro masculino

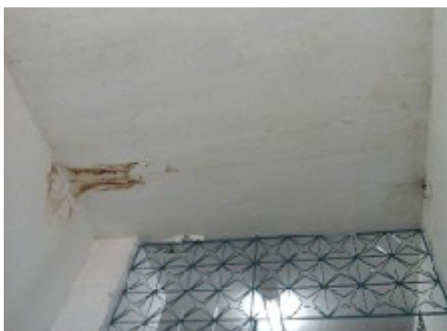
Pintura desgastada decorrente de infiltração sanada, conforme informado pela Direção – acesso ao 3º andar

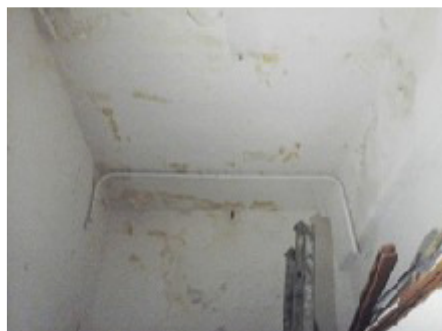
Pintura desgastada decorrente de infiltração sanada, conforme informado pela Direção – corredor 3º andar próximo à escada

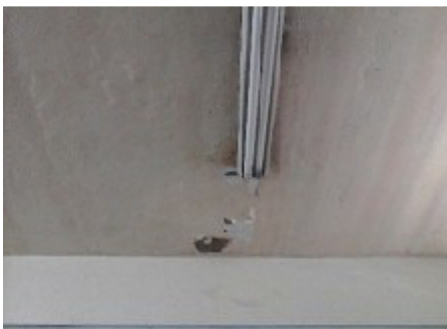
Pintura desgastada decorrente de infiltração sanada, conforme informado pela Direção – laboratório de ciências

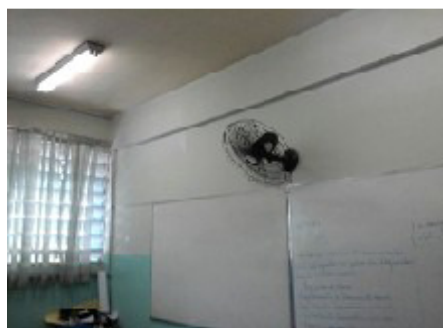
Ambiente com apenas 1 ventilador – sala 14 e laboratório de ciências

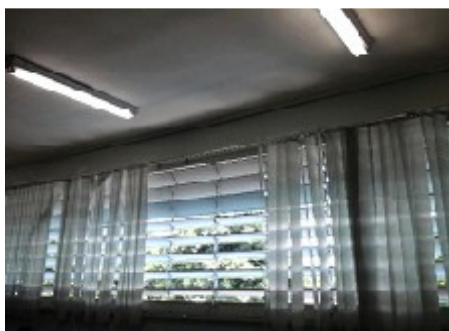
Ausência de aparelho de ar-condicionado – todas as salas de aula

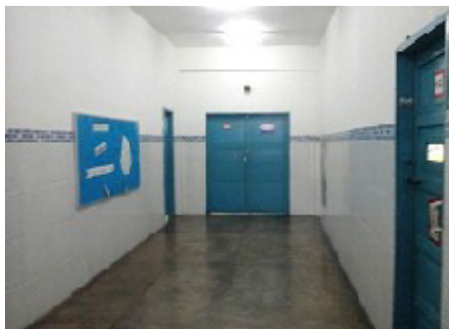
Ausência de extintor de incêndio nos corredores – 2º e 3º andares (situação sinalizada em 2013)

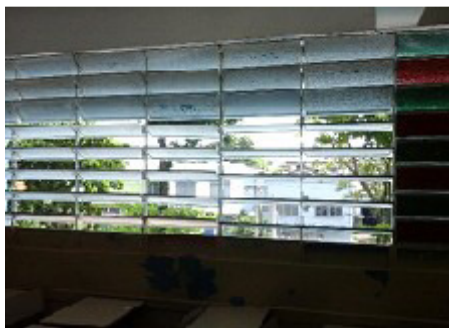
Ausência de grade/tela de proteção – salas do 1º, 2º e 3º andares (situação sinalizada em 2013)

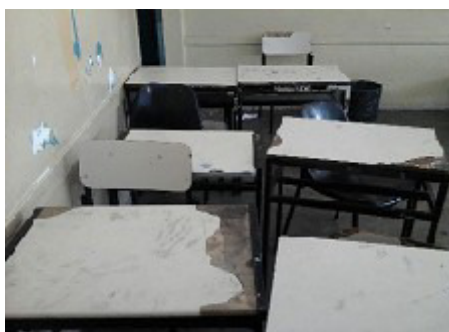
Mobiliário precário

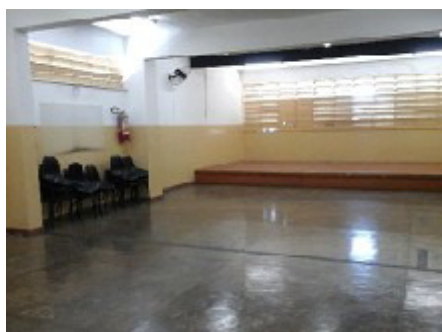
Quantitativo de mobiliário insuficiente para o atendimento aos alunos, conforme informado pela Direção - auditório.

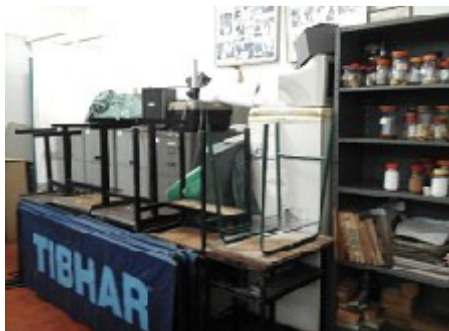
Laboratório de ciências sendo utilizado para guarda de material

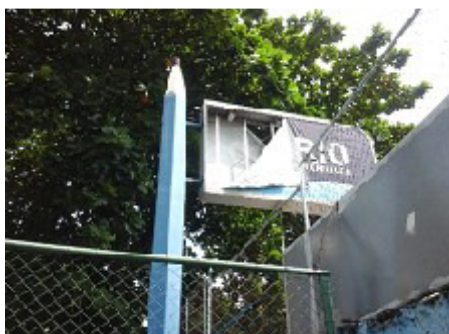
Totem danificado

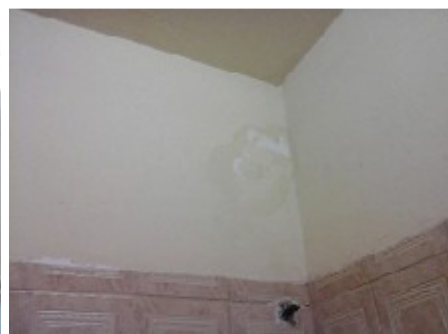
Pintura desgastada - banheiro feminino térreo

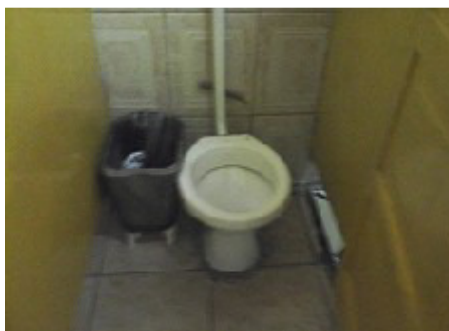
Ausência de assento sanitário (1 boxe) – banheiro feminino térreo

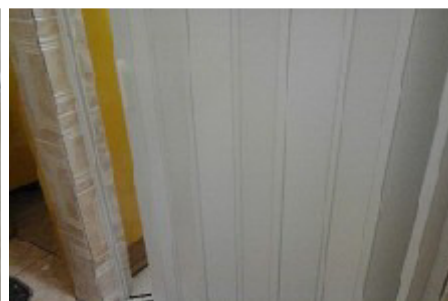
Ausência de maçaneta do tipo alavanca (boxe para portador de necessidades especiais) - banheiro feminino térreo

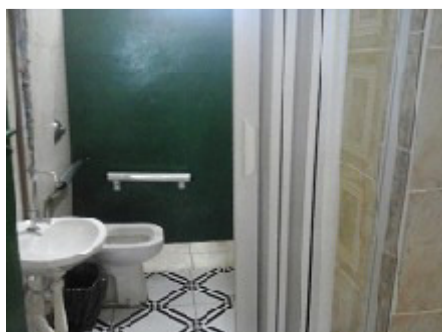
Porta danificada (boxe para portador de necessidades especiais) – banheiro masculino térreo
