Versa o presente sobre Relatório do Programa de Visitas realizado nas Escolas que compõem a 4ª e a 11ª Coordenadorias Regionais de Educação (CREs) da Rede Municipal de Ensino – exercício 2016. As visitas ocorreram no período de março a abril de 2016.

**4ª e 11ª CREs - Bancários, Benfica, Bonsucesso, Brás de Pina, C. Universitária, Cocotá, Cordovil, Freguesia, Galeão, Ilha do Fundão, Ilha do Governador, Itacolomi, Jardim América, J. Carioca, J. Guanabara, Guarabu, Manguinhos, Manguinhos – Bonsucesso, Moneró, Olaria, Parada de Lucas, Penha, Penha Circular, Pitangueiras, Portuguesa, Praça da Bandeira, Praça Do Carmo/Penha, Ramos, Vigário Geral, Vila da Penha, Vila do João / Maré, Tauá, Tubiacanga e Zumbi.**

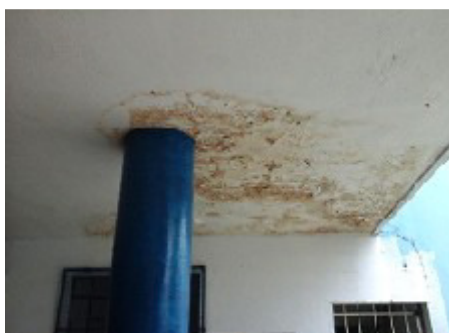
Infiltração – pátio

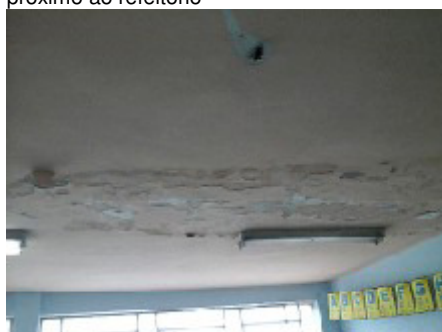
Infiltração – sala 7

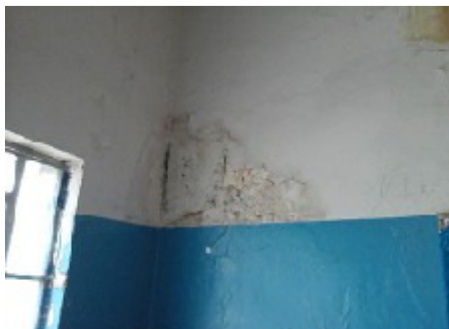
Infiltração – sala 10

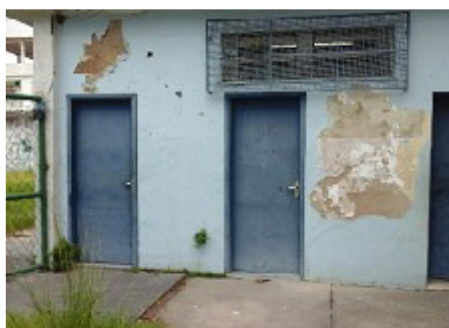
Queda de reboco – área externa prédio anexo (situação sinalizada em 2015)

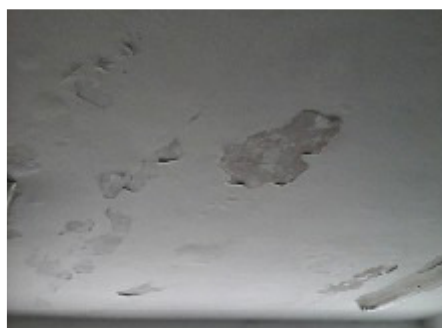
Pintura desgastada decorrente de infiltração sanada, conforme informado pela Direção – sala 8 (situação sinalizada em 2015)

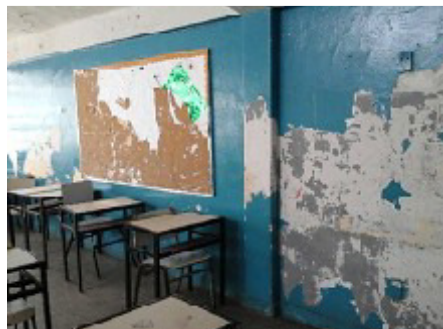
Pintura desgastada (situação sinalizada desde 2013) e pichações (situação sinalizada em 2015) – diversas salas

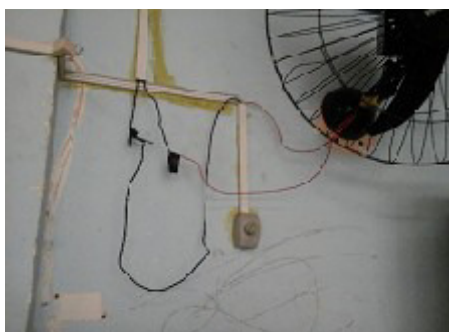
Fiação exposta – sala 7

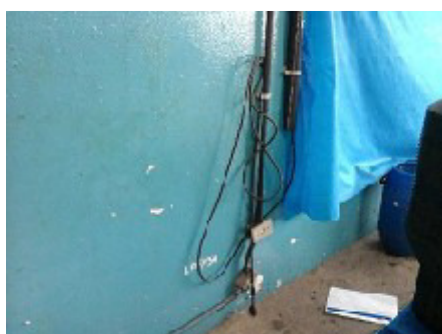
Fiação exposta – sala 10 (situação sinalizada em 2015)

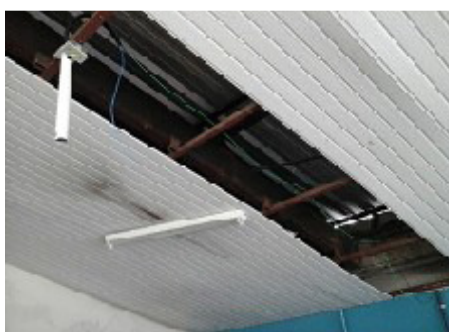
Fiação exposta – sala 11

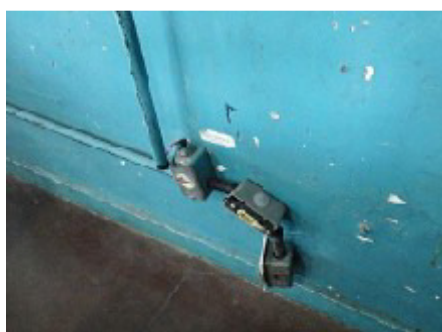
Fiação exposta – sala 18 (situação sinalizada em 2015)

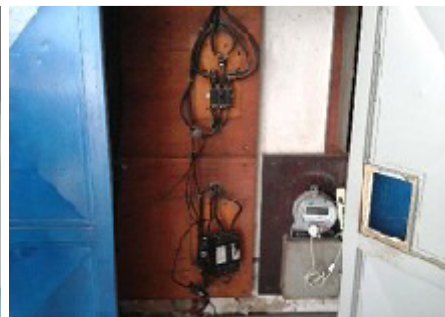
Necessidade de revisão da parte elétrica, conforme informado pela Direção. Situação sinalizada desde 2011.

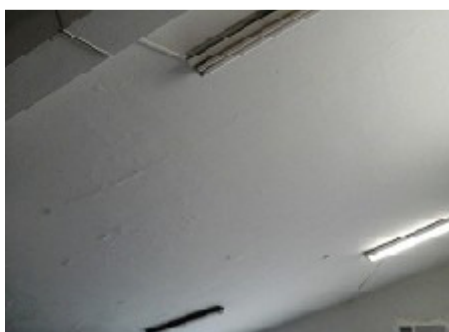
Lâmpadas ausentes/queimadas – diversas salas

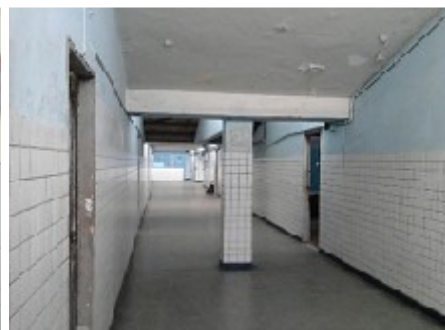
Ausência de extintor de incêndio nos corredores – térreo (situação sinalizada desde 2012) e 1º andar (situação sinalizada em 2015)

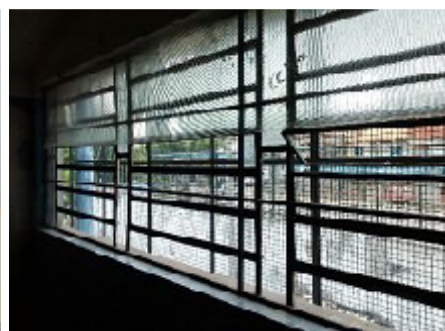
Vidros danificados/ausentes no basculante – diversas salas

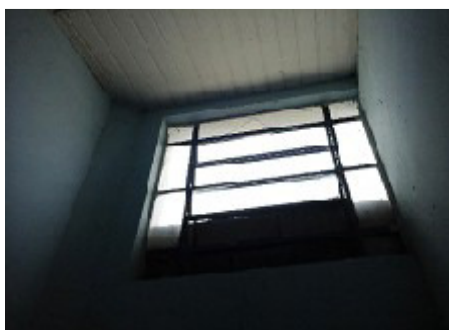
Vidros danificados/ausentes no basculante – corredor 1º andar (situação sinalizada em 2015)

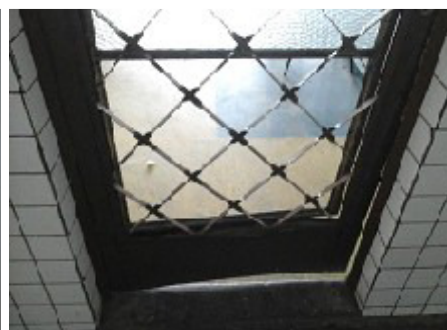
Ausência de vidro na porta – auditório (situação sinalizada em 2015)

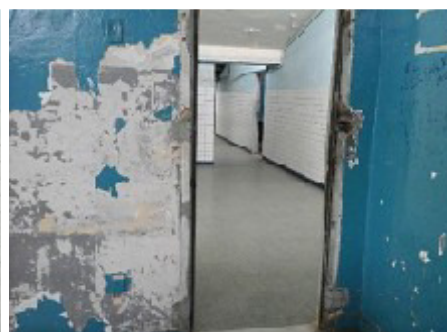
Ausência de porta – sala 15

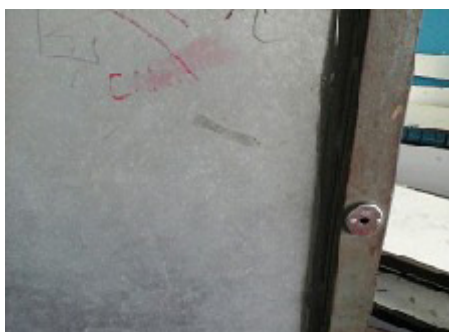
Ausência de maçaneta na porta – diversas salas (situação sinalizada em 2015)

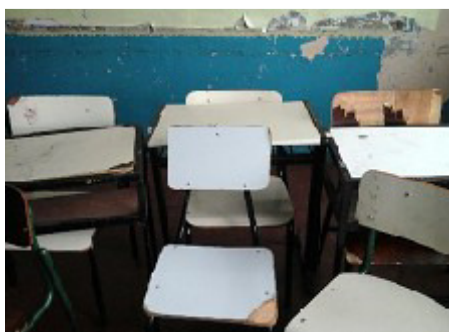
Mobiliário precário (situação sinalizada desde 2012)

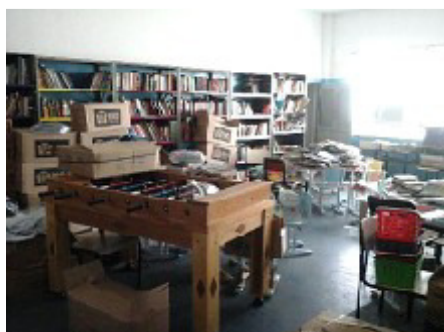
Sala de leitura sendo utilizada para guarda de material

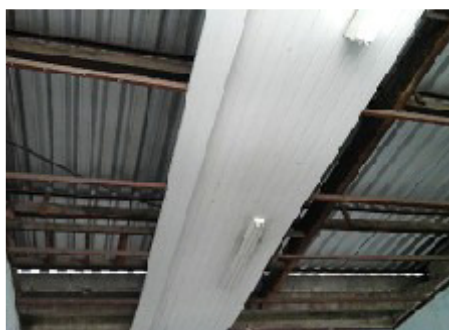
Forro danificado – acesso ao 1º andar (situação sinalizada desde 2014)

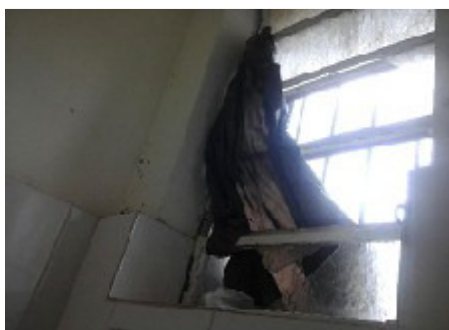
Vidros danificados/ausentes no basculante – banheiro feminino térreo próximo ao acesso ao 1º andar

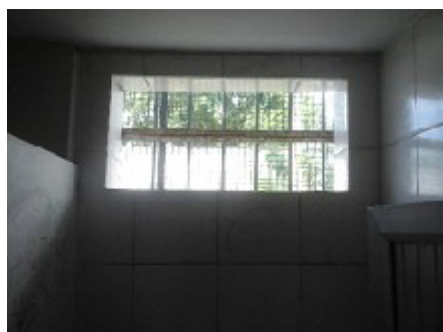
Vidros danificados/ausentes no basculante – banheiro masculino térreo próximo ao acesso ao 1º andar

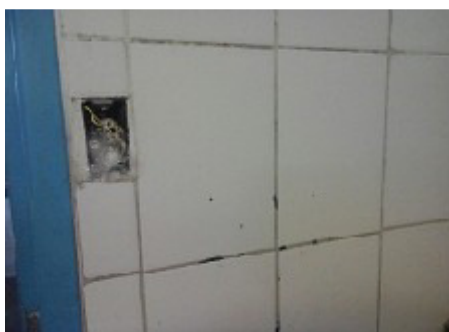
Fiação exposta – banheiro masculino térreo próximo ao acesso ao 1º andar (situação sinalizada em 2015)

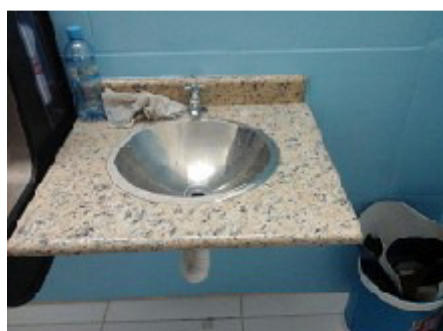
Ausência de barras de apoio junto ao lavatório e torneira de acionamento inadequado - banheiro para portador de necessidades especiais

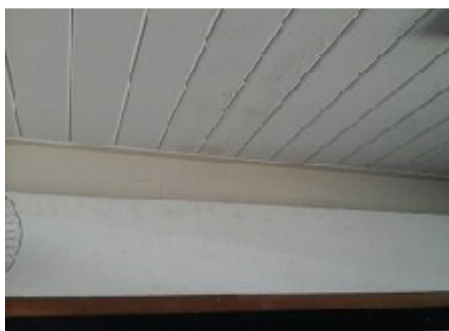
Pintura desgastada decorrente de infiltração sanada, conforme informado pela Direção – sala 9

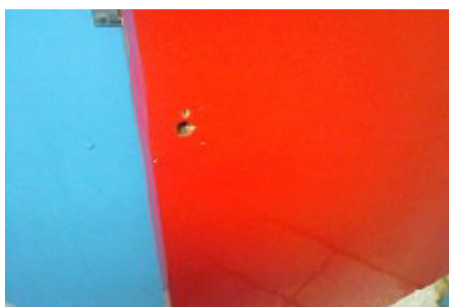
Ausência de assento sanitário (boxe para portador de necessidades especiais) – banheiros masculino e feminino térreo

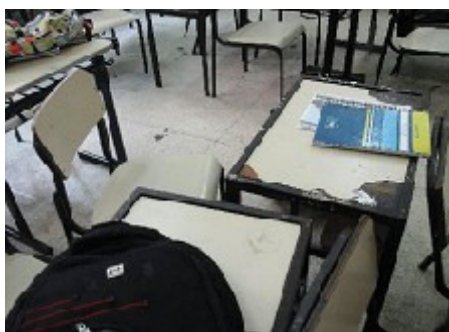
Mobiliário danificado

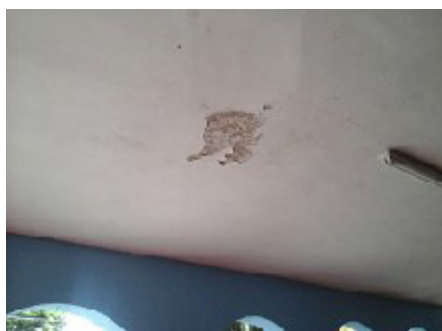
Pintura desgastada decorrente de infiltração sanada, conforme informado pela Direção – pátio

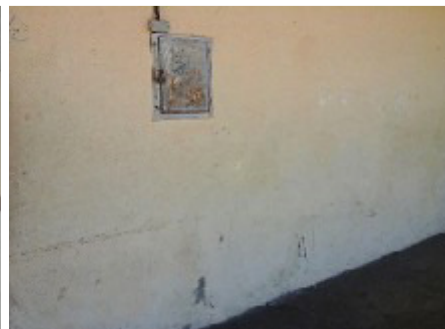
Pintura desgastada – corredores

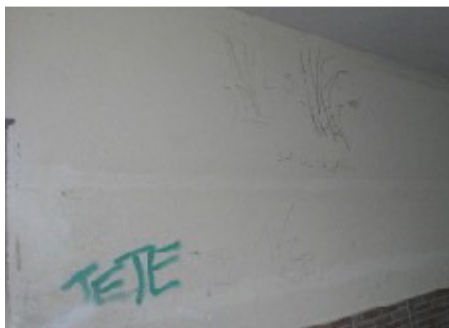
Pichações – diversas salas

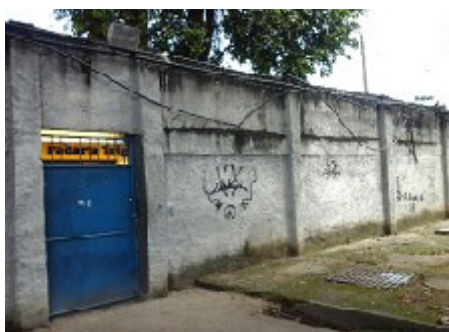
Pichações – muro (parte interna)

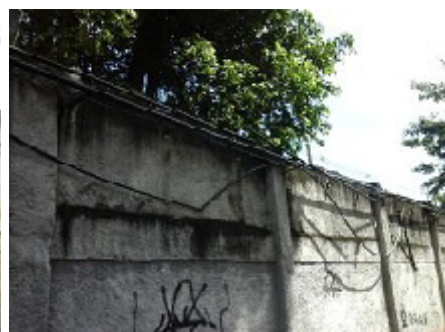
Canaleta danificada e com fiação exposta – muro (parte interna)

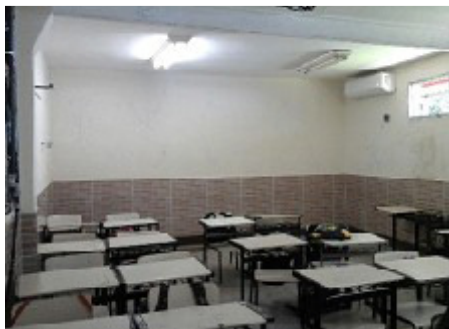
Ausência de ventilador – salas 16 e 17

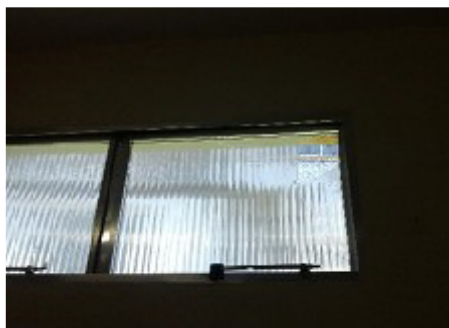
Vidro danificado no basculante – sala 10

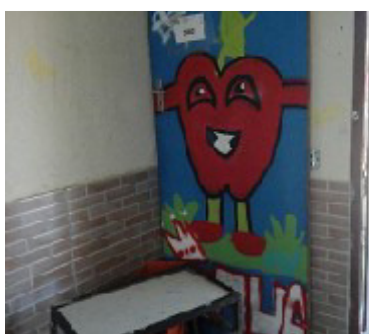
Porta danificada – salas 2, 3, 5 e 6

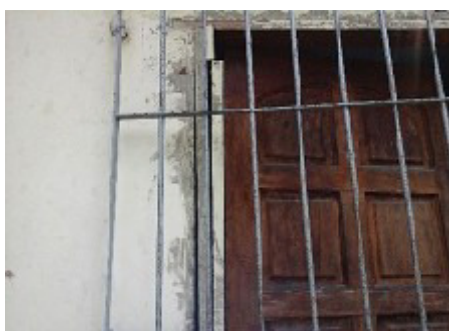
Portal danificado – diversas salas

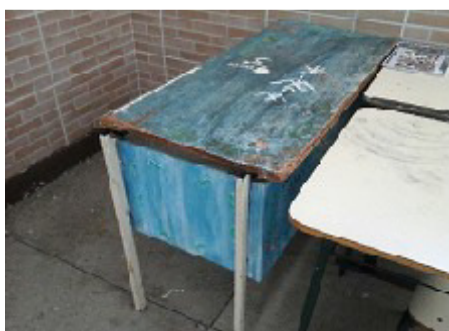
Mobiliário precário (situação sinalizada desde 2014)

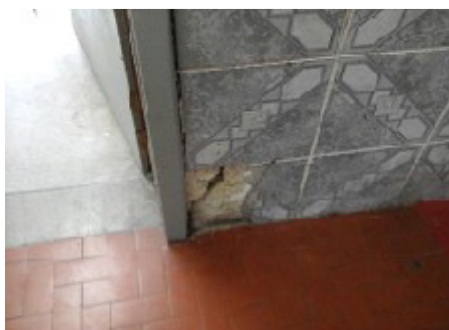
Queda de revestimento – entrada da sala 6 (antiga sala 10). Situação sinalizada em 2015.

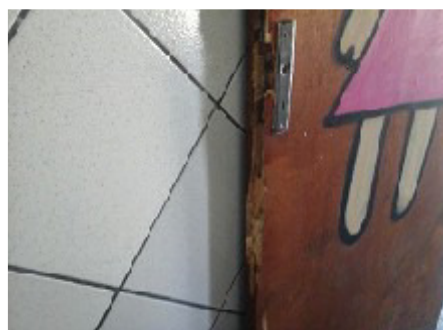
Portas dos boxes com altura inadequada – banheiro feminino do corredor

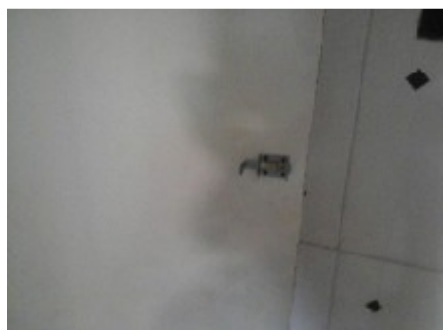
Ausência de barras de apoio junto ao lavatório (boxe para portador de necessidades especiais) – banheiro feminino

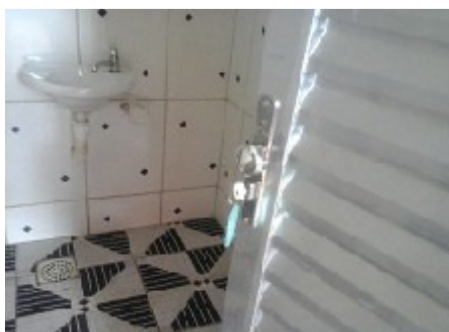
Maçaneta inadequada (boxe para portador de necessidades especiais) – banheiro feminino

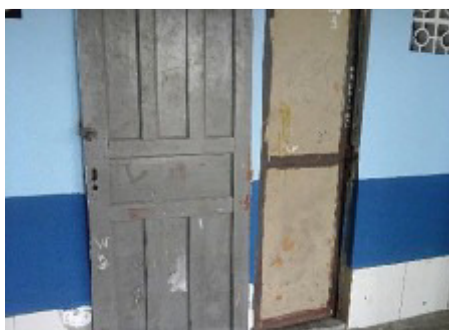
Ausência de barras de apoio junto ao lavatório – banheiro masculino para portadores de necessidades especiais

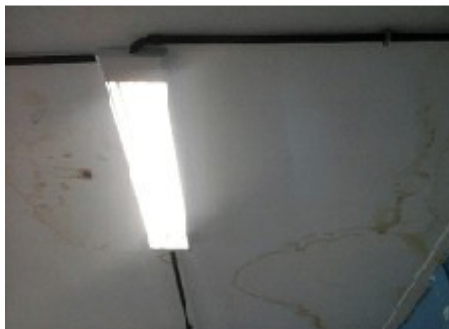
Infiltração recorrente (situação sinalizada em 2015) – sala 16

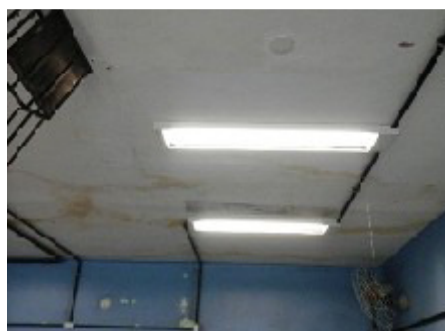
Infiltração recorrente (situação sinalizada em 2015) – sala 17

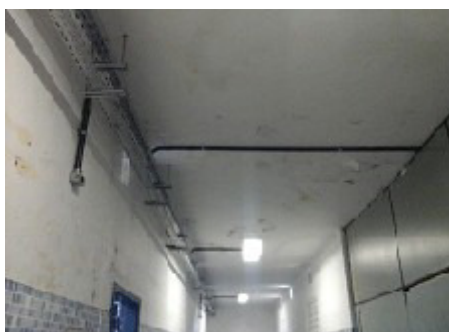
Pintura desgastada decorrente de infiltração sanada, conforme informado pela Direção – sala 10

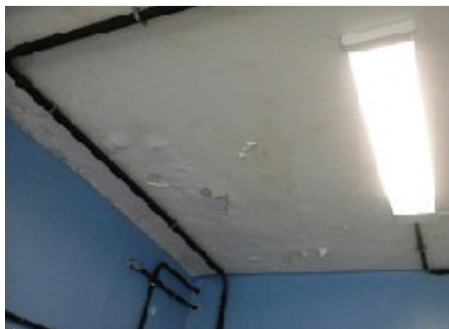
Pintura desgastada decorrente de infiltração sanada, conforme informado pela Direção – corredor 1º andar próximo à sala 11

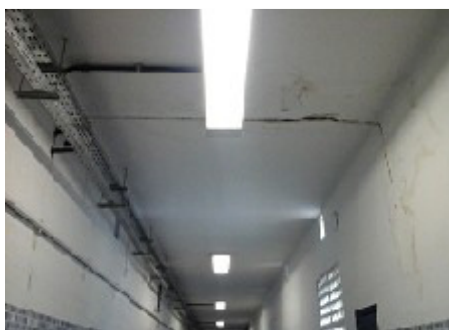
Pintura desgastada decorrente de infiltração sanada, conforme informado pela Direção – sala 12

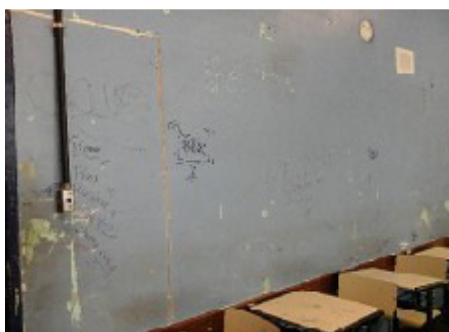
Pichações – acesso ao 1º andar

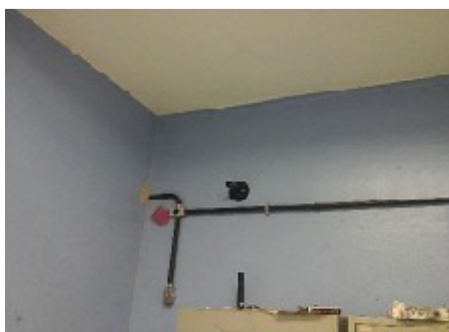
Ausência de grade de proteção no ventilador – salas 5 e 14

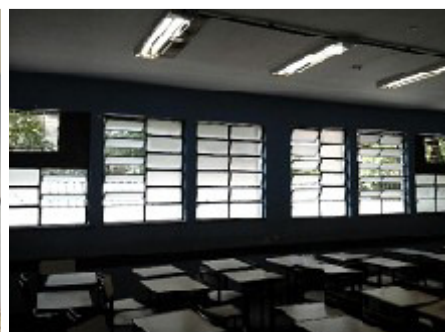
Ausência de 1 ventilador – salas 3 e 6

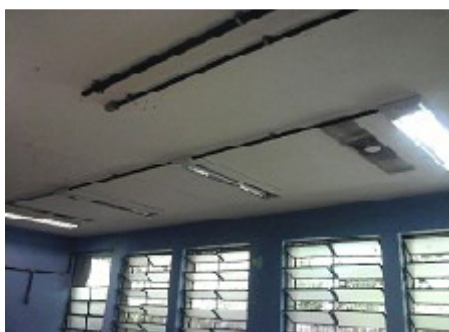
Aparelhos de ar-condicionado armazenados na sala 7 (desativada). Situação sinalizada em 2015.

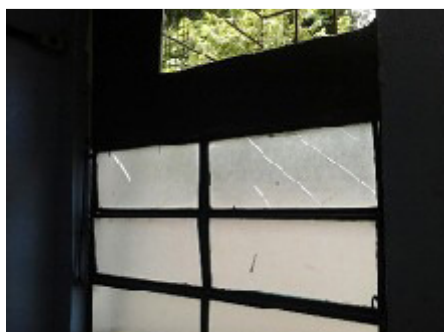
Vidro danificado no basculante – salas 11 e 12

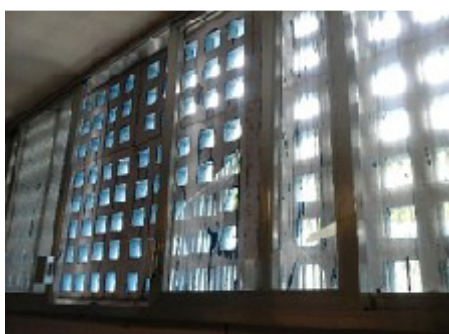
Vidro danificado na janela – laboratório de ciências

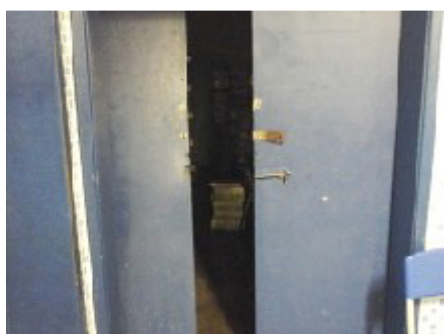
Porta solta – sala de livros

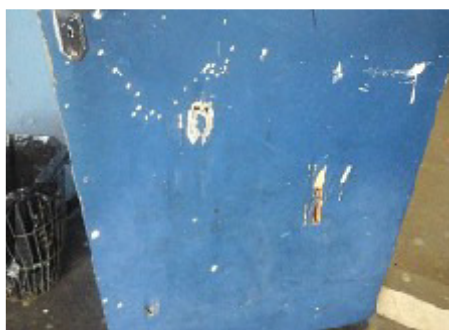
Porta danificada – sala 19

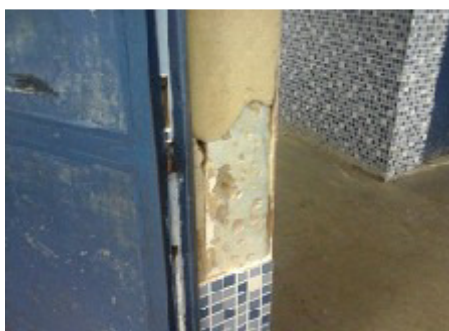
Queda de revestimento – entrada da sala 3

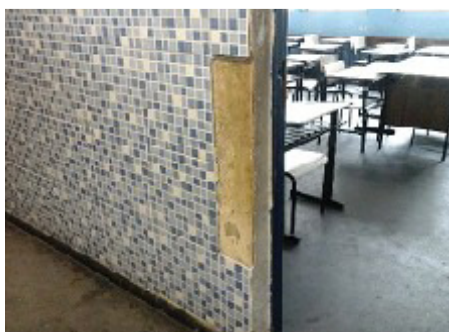
Queda de revestimento – entrada da sala 9

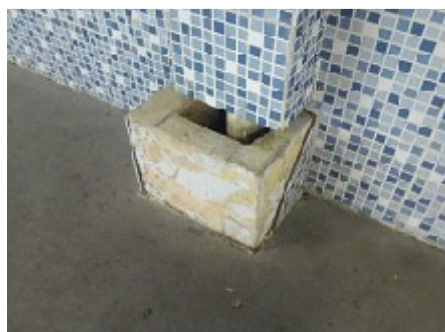
Queda de revestimento - térreo próximo à sala 3

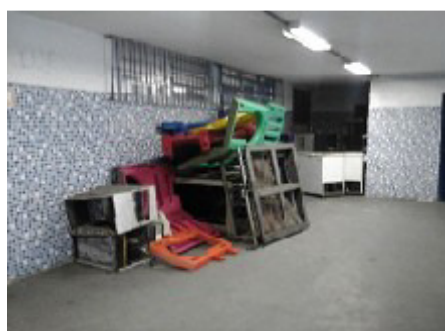
Material armazenado no corredor da Unidade – térreo (situação sinalizada em 2015)

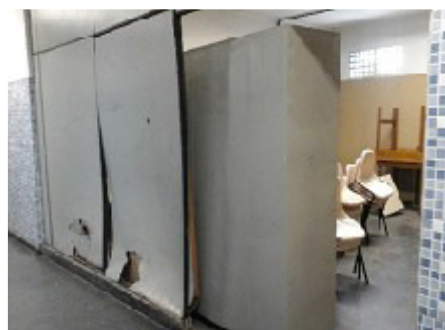
Material armazenado no corredor da Unidade – corredor 1º andar próximo à sala 10 (situação sinalizada em 2015)

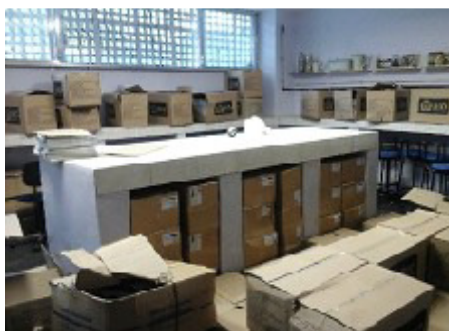
Laboratório de ciências sendo utilizado para guarda de material

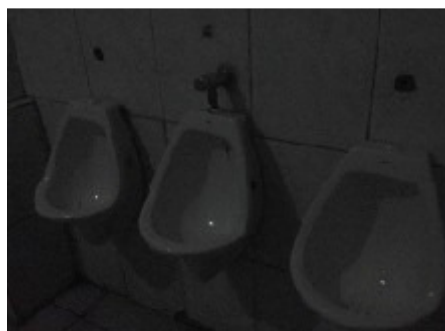
Mictório com defeito - banheiro masculino

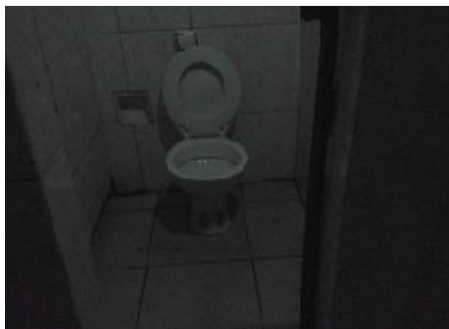
Ausência de porta (2 boxes) – banheiro masculino

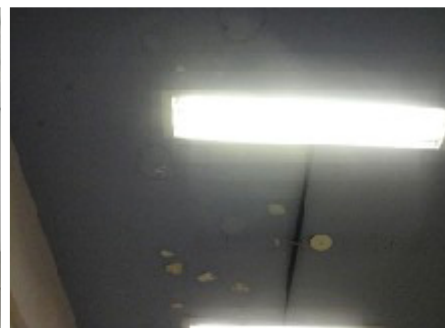
Pintura desgastada – banheiro feminino

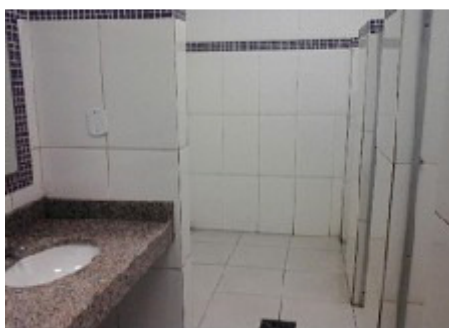
Ausência de banheiro adaptado para portadores de necessidades especiais

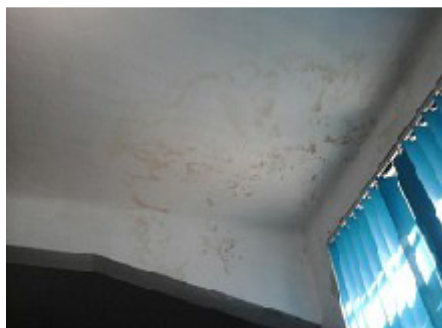
Pintura desgastada decorrente de infiltração sanada, conforme informado pela Direção – sala de leitura

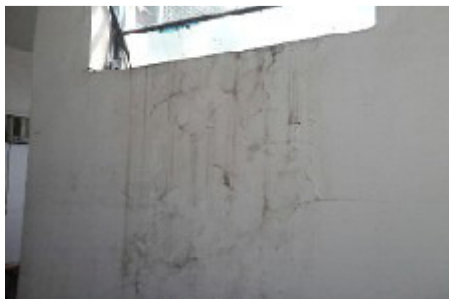
Pintura desgastada decorrente de infiltração sanada, conforme informado pela Direção – depósito 1º andar (antiga sala para guarda de livros). Situação sinalizada em 2015.

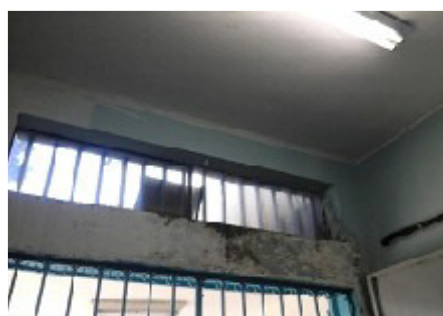
Pintura desgastada decorrente de infiltração sanada, conforme informado pela Direção – sala de artes (situação sinalizada em 2015)

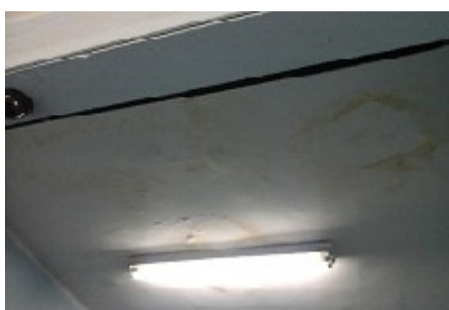
Pintura desgastada decorrente de infiltração sanada, conforme informado pela Direção – corredor térreo prédio principal (situação sinalizada em 2015)

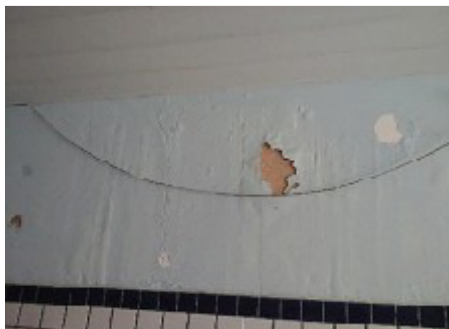
Pintura desgastada decorrente de infiltração sanada, conforme informado pela Direção – auditório (situação sinalizada em 2015)

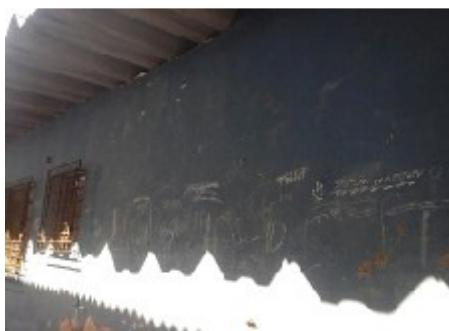
Pintura desgastada – corredor 1º andar (situação sinalizada em 2015)

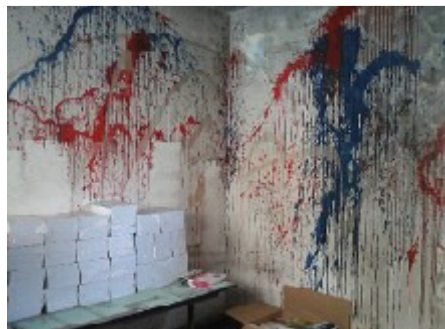
Pintura danificada por invasores, conforme informado pela Direção - sala de artes (situação sinalizada em 2015)

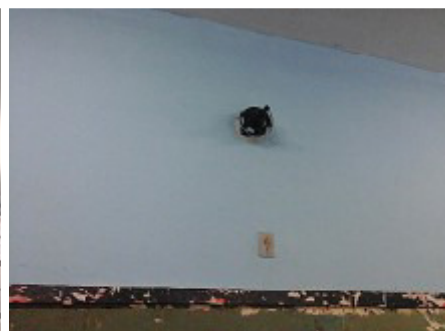
Ventilador com defeito - salas 1 e 16

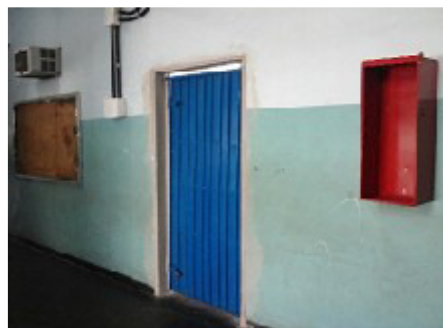
Extintores de incêndio armazenados num mesmo local (secretaria)

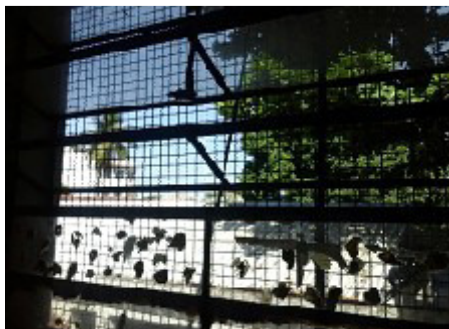
Basculantes não fecham completamente – diversas salas (situação sinalizada em 2015)

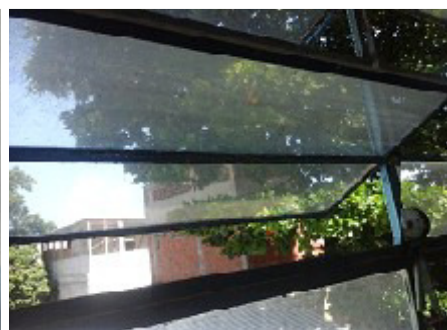
Basculantes enferrujados – acesso ao 2º andar

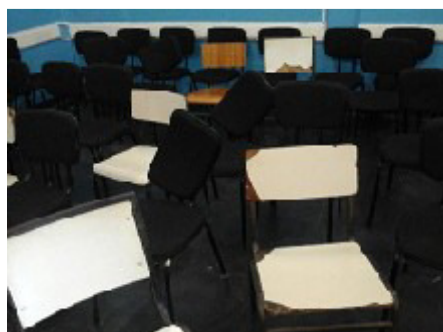
Mobiliário precário – sala de vídeo

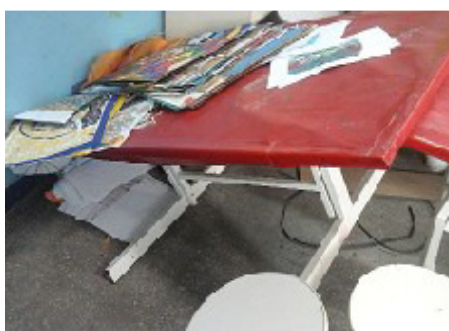
Mobiliário danificado - sala de artes (situação sinalizada em 2015)

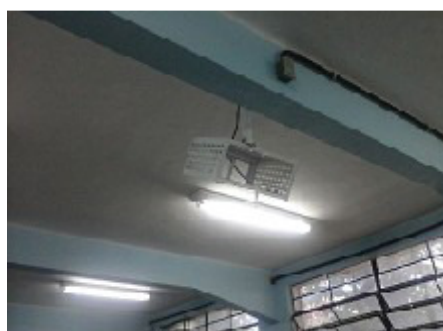
Ausência de projetor – salas do prédio anexo (situação sinalizada em 2015) e salas 7, 8, 9, 10, 11, 12, 13 e 15

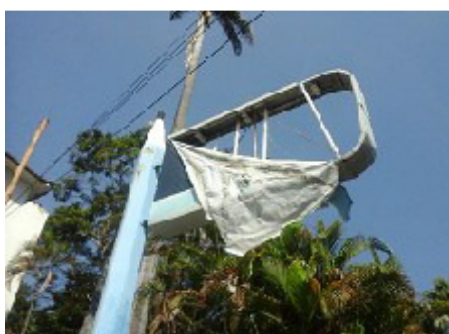
Totem danificado

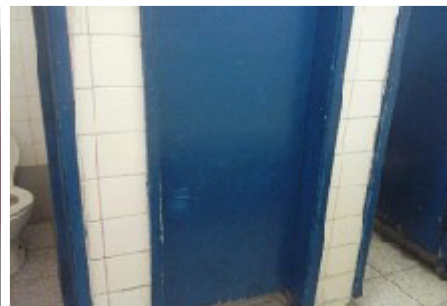
Boxe interditado – banheiro feminino prédio anexo

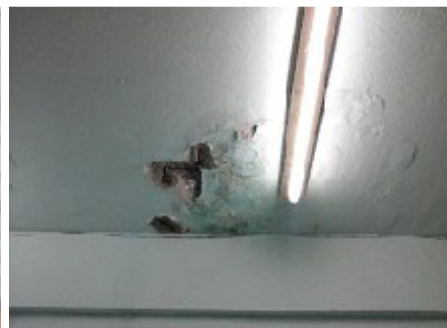
Queda de reboco com ferragem exposta – laboratório de ciências (situação sinalizada em 2015)

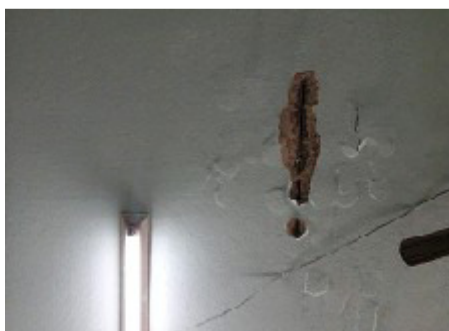
Queda de reboco com ferragem exposta – laboratório de ciências (situação sinalizada em 2015)

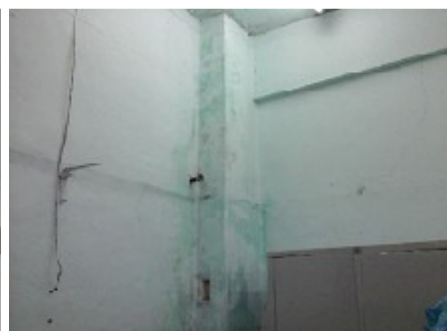
Pintura desgastada decorrente de infiltração sanada, conforme informado pela Direção – laboratório de ciências

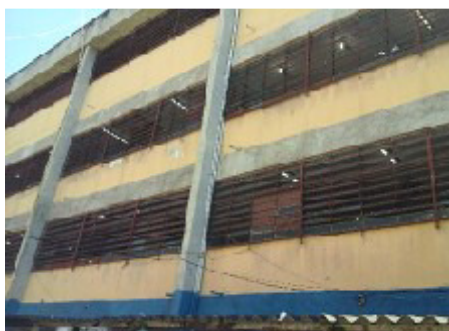
Pintura desgastada – área externa prédio principal (situação sinalizada em 2015)

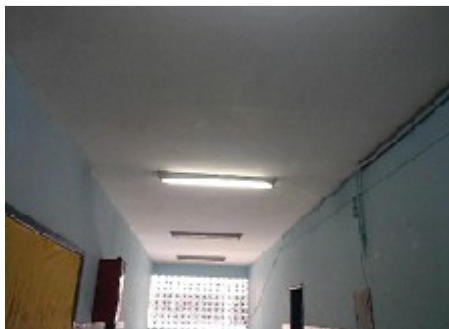
Lâmpadas queimadas – diversas salas e laboratório de ciências

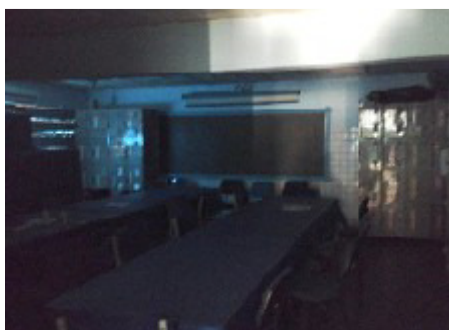
Ambiente sem iluminação devido a problemas na parte elétrica, conforme informado pela Direção- salas 2 e 5 prédio anexo

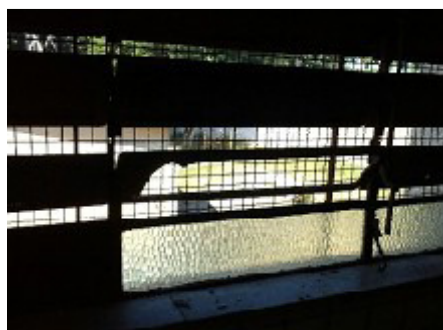
Ambiente sem iluminação devido a problemas na parte elétrica, conforme informado pela Direção - sala dos professores (antiga sala de artes)

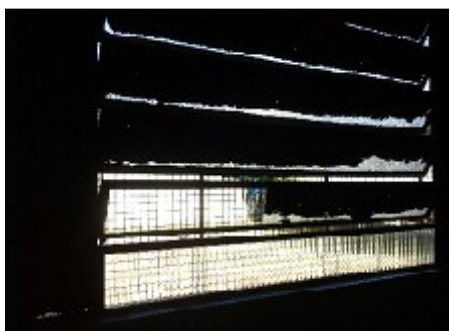
Vidros danificados/ausentes no basculante – salas 1, 3, 4, 7 e 8

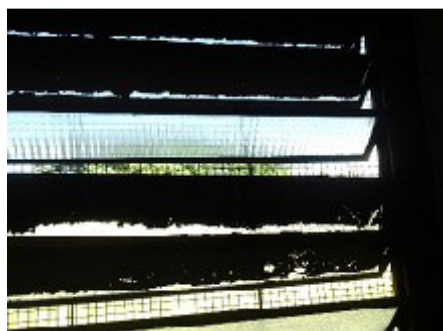
Vidro danificado no basculante – sala 5 prédio anexo

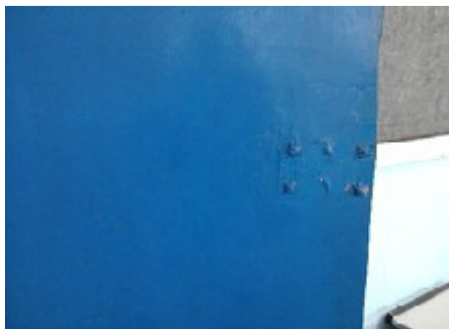
Porta danificada – sala 11

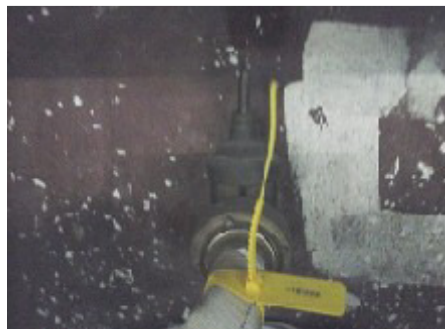
Ausência de maçaneta na porta – diversas salas

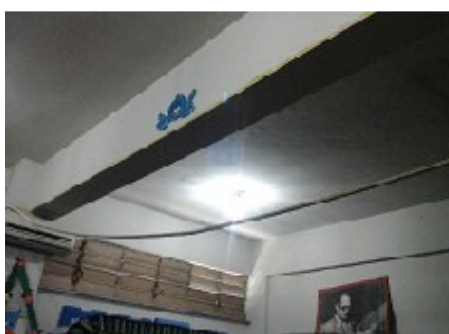
Ausência de projetor – todas as salas de aula

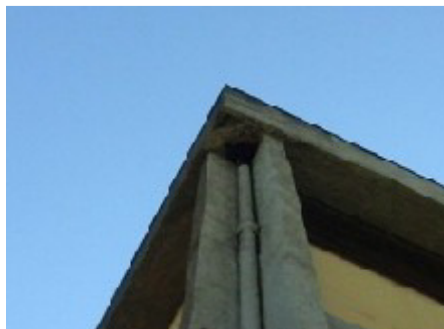
Alvenaria danificada - mureta entre prédios principal e anexo

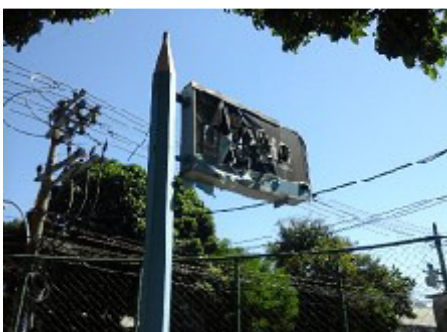
Presença de casa de marimbondos - área externa prédio principal próximo à quadra

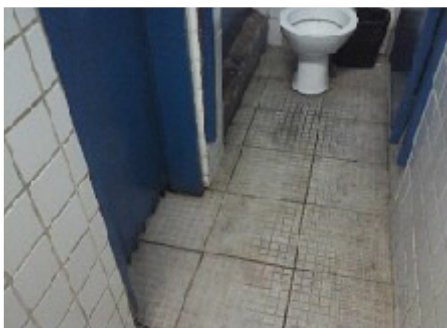
Parede divisória danificada – banheiro masculino prédio principal

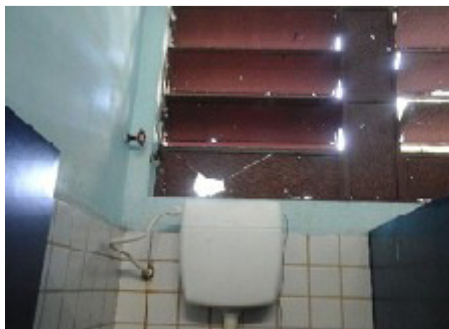
Ausência de assento sanitário em todos os boxes – banheiro masculino prédio anexo

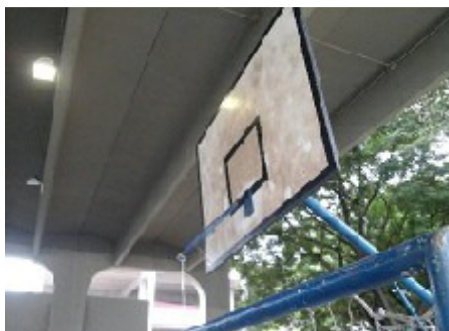
Equipamento danificado (tabela de basquete)

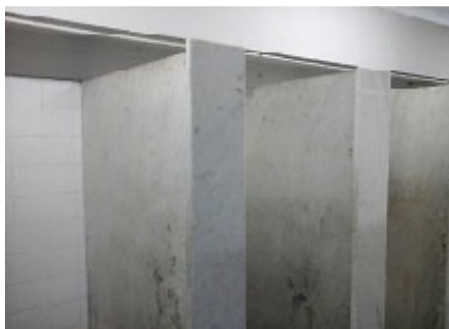
Ausência de porta e de chuveiro em todos os boxes – vestiário feminino

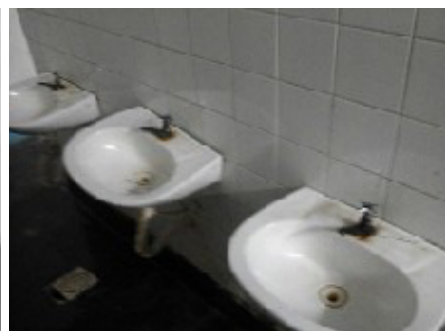
Pias danificadas – vestiário feminino

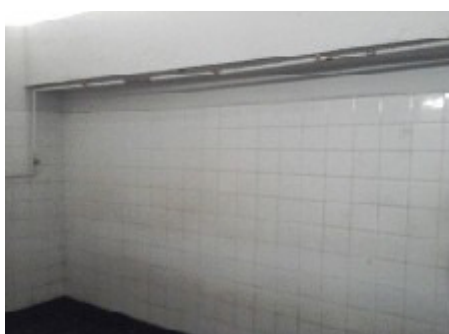
Ausência de divisórias e de chuveiros –  
vestiário masculino

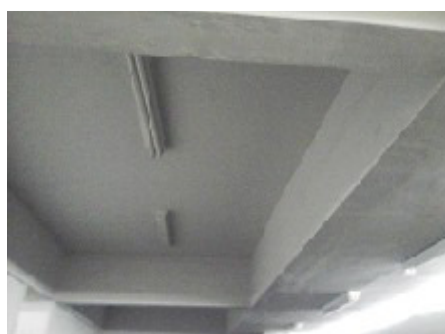
Lâmpadas queimadas – vestiário masculino

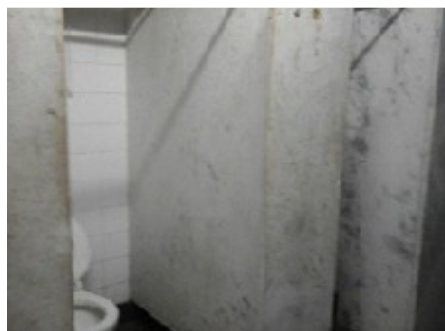
Ausência de porta (2 boxes) – vestiário  
masculino

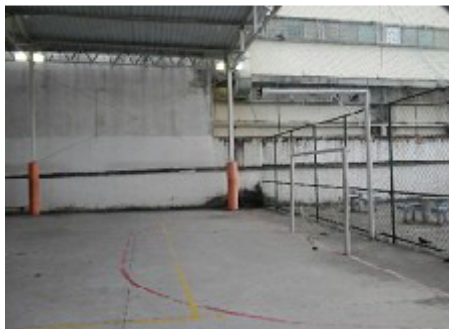
Ausência de equipamento (tabela de basquete)

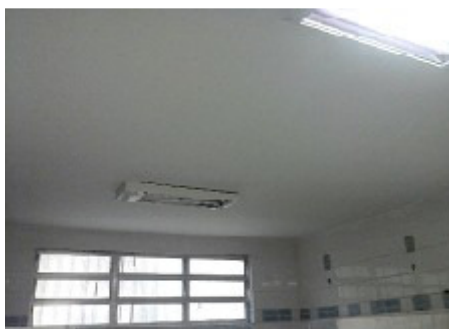
Lâmpadas queimadas – vestiário masculino

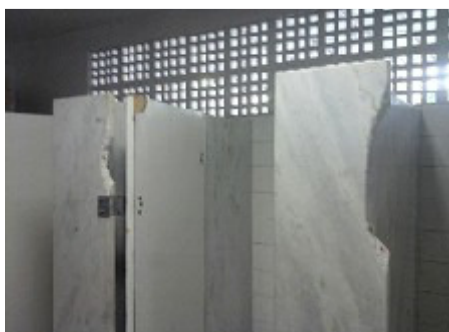
Mármore danificado – vestiário feminino

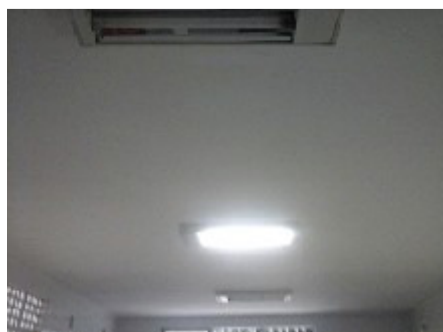
Lâmpadas queimadas – vestiário feminino

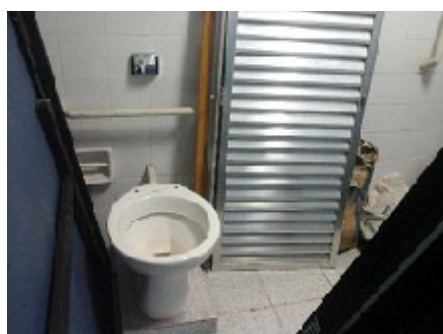
Vestiário para portador de necessidades especiais sendo utilizado para guarda de material de Educação Física

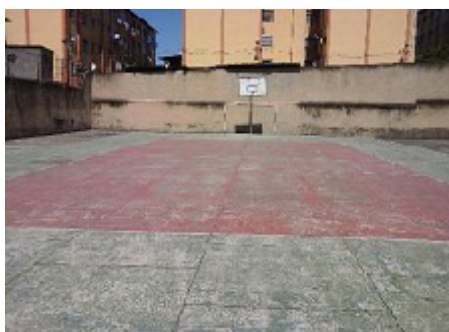
Quadra descoberta (situação sinalizada desde 2011)

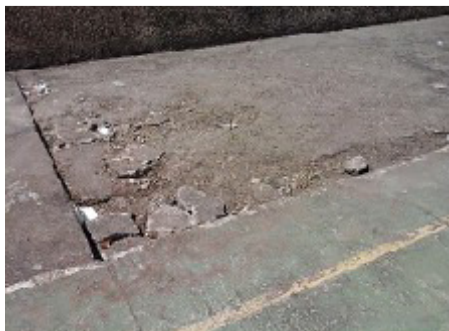
Piso danificado

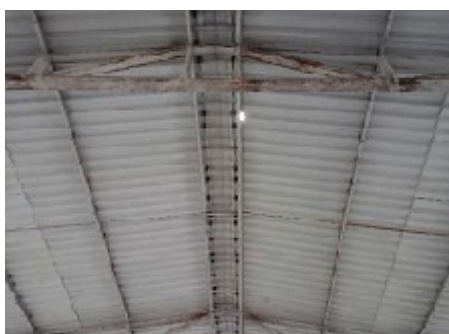
Telhado apresentando furos

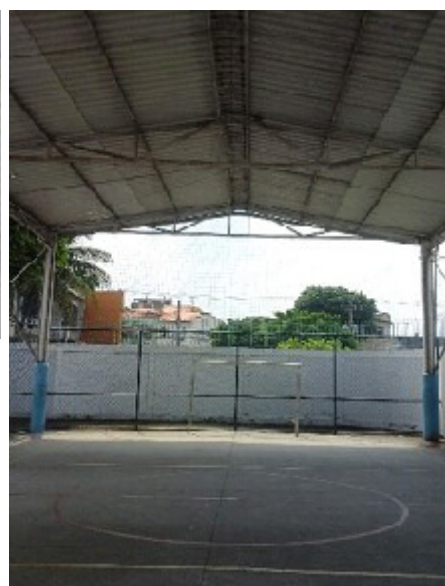
Ausência de equipamentos (tabelas de basquete)

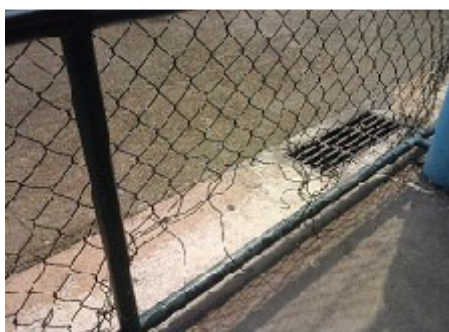
Alambrado danificado

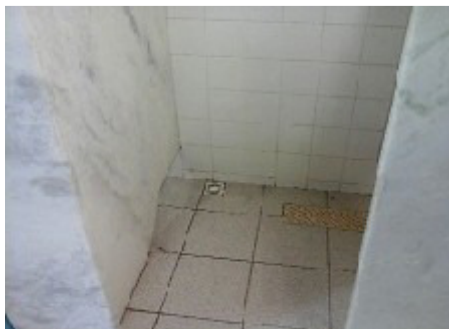
Ausência de porta (4 boxes de chuveiro) -  
vestiário feminino

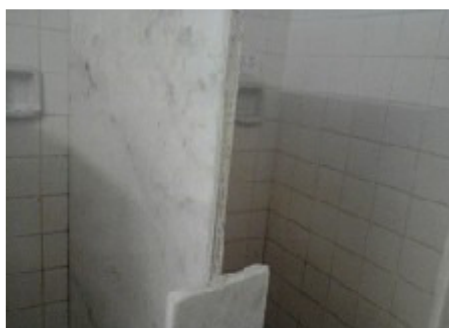
Mármore danificado – vestiário masculino

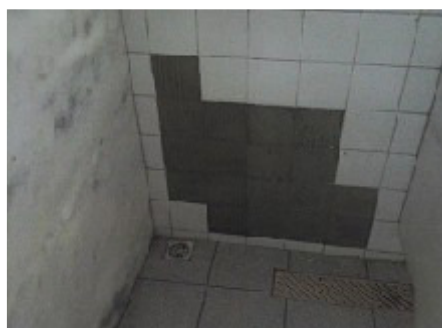
Queda de revestimento (1 box de chuveiro) -  
vestiário masculino

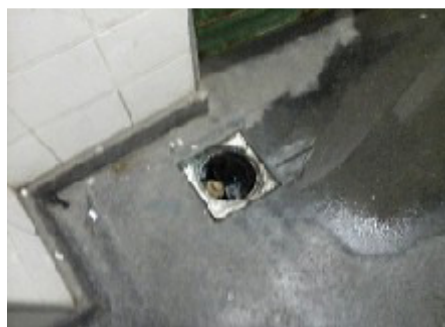
Ausência de tampa no ralo – vestiário masculino

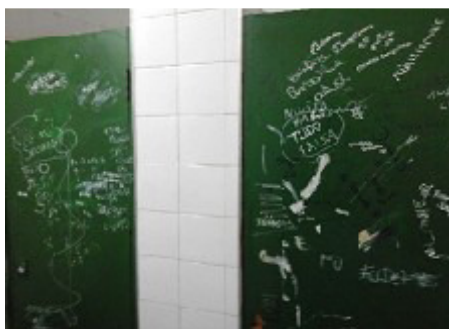
Pichações nas portas – vestiário feminino

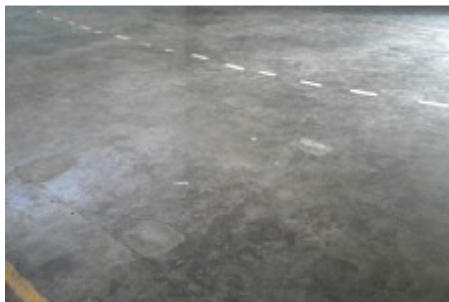
Piso danificado

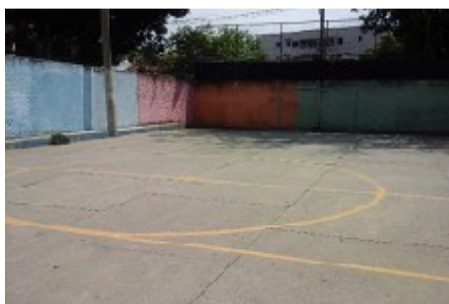
Quadra descoberta com piso inadequado e com equipamentos danificados (tabelas de basquete) - 2ª quadra. Situação sinalizada desde 2014.

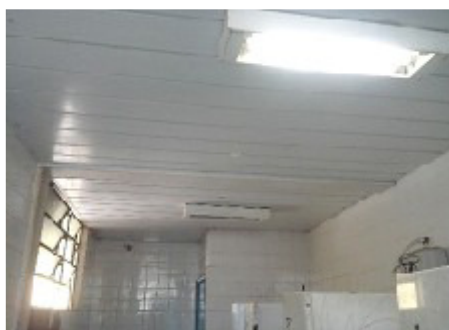
Lâmpadas queimadas – vestiário masculino

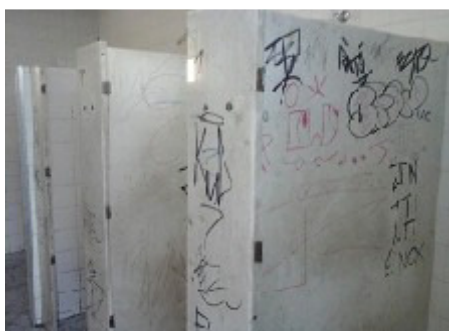
Pichações – vestiário masculino

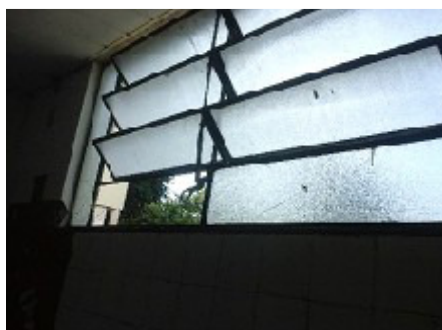
Vidros danificados/ausentes no basculante – vestiário feminino

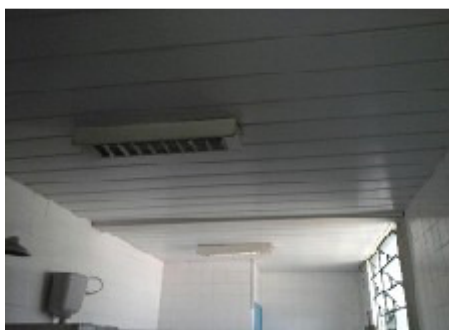
Lâmpadas queimadas – vestiário feminino

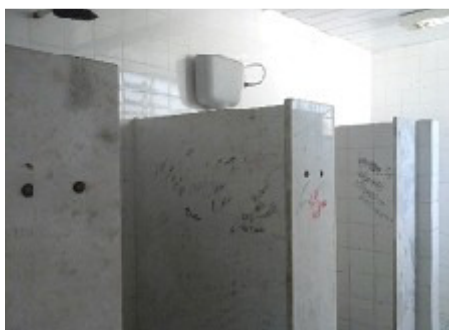
Pichações – vestiário feminino

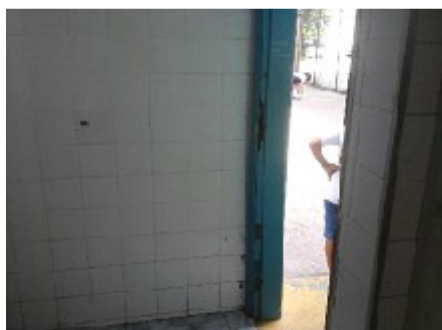
Ausência de porta – entrada do vestiário feminino (situação sinalizada em 2015)

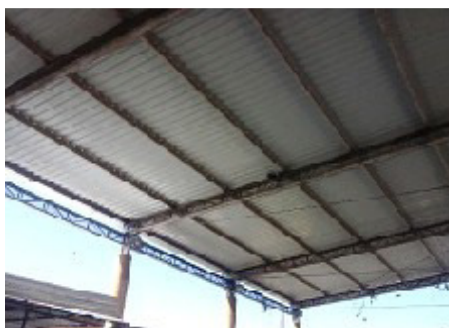
Presença de pombos na quadra (situação sinalizada em 2015)

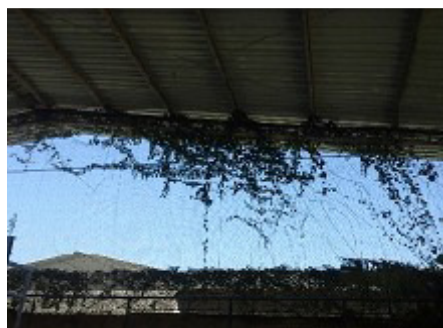
Presença de plantas no telhado

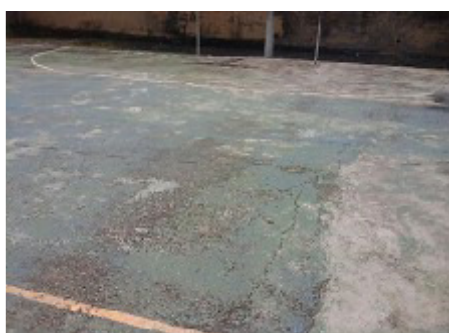
Piso precário

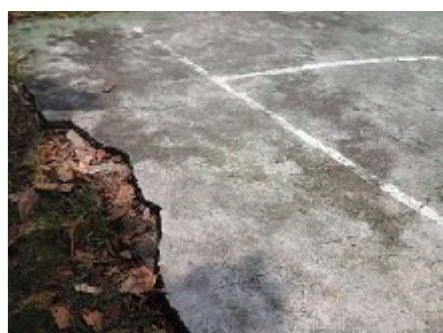
Piso precário

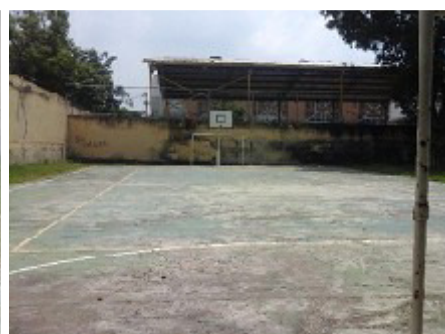
Quadra descoberta (ver comentário)

**Comentário:** O problema apontado na foto referente à falta de cobertura da quadra já havia sido sinalizado nos Relatórios de Visitas de 2011, 2012 e 2013 e, em resposta ao último (fl. 141 processo 40/3233/2013), a SME informou que estava aguardando liberação do Fundo Nacional de Desenvolvimento da Educação (FNDE). Tendo em vista que na ocasião da atual visita (março/2016) a situação permanecia inalterada, solicita-se à SME que informe o atual andamento do processo em questão.

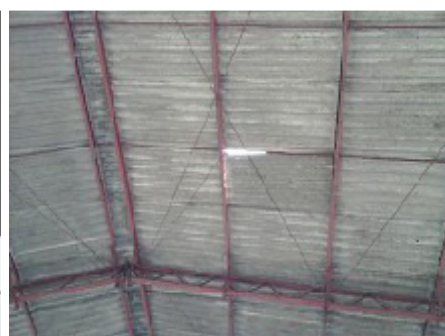
Telha solta

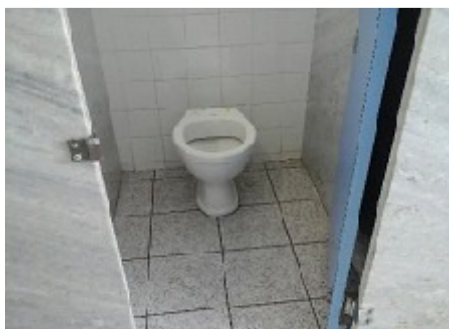
Ausência de assento sanitário (1 boxe) – vestiário masculino

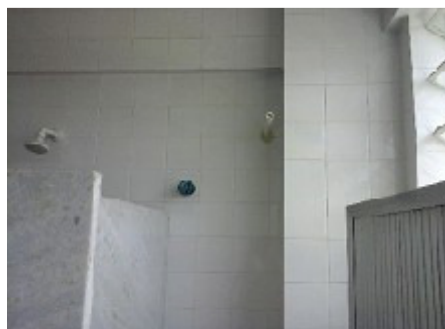
Ausência de chuveiro (1 boxe) – vestiário masculino

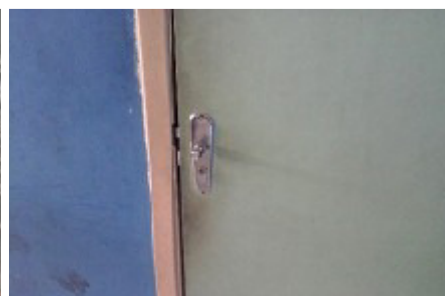
Maçaneta danificada – vestiário para portador de necessidades especiais

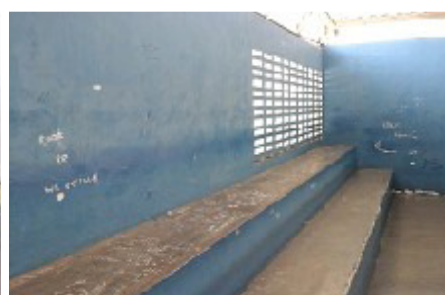
Pichações – arquibancada
