Versa o presente sobre Relatório do Programa de Visitas realizado nas Escolas que compõem a 4ª e a 11ª Coordenadorias Regionais de Educação (CREs) da Rede Municipal de Ensino – exercício 2016. As visitas ocorreram no período de março a abril de 2016.

**4ª e 11ª CREs - Bancários, Benfica, Bonsucesso, Brás de Pina, C. Universitária, Cocotá, Cordovil, Freguesia, Galeão, Ilha do Fundão, Ilha do Governador, Itacolomi, Jardim América, J. Carioca, J. Guanabara, Guarabu, Manguinhos, Manguinhos – Bonsucesso, Moneró, Olaria, Parada de Lucas, Penha, Penha Circular, Pitangueiras, Portuguesa, Praça da Bandeira, Praça Do Carmo/Penha, Ramos, Vigário Geral, Vila da Penha, Vila do João / Maré, Tauá, Tubiacanga e Zumbi.**

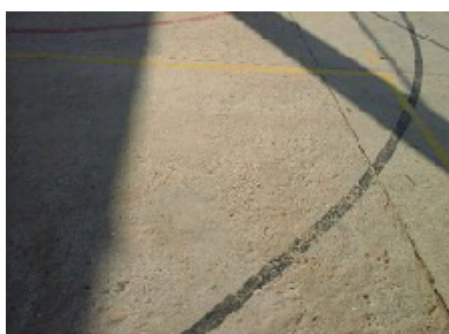
Piso danificado (situação sinalizada em 2015)

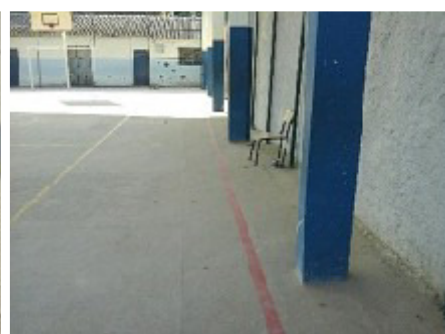
Colunas de sustentação da cobertura localizadas na parte interna da quadra, o que pode ocasionar acidentes. Situação sinalizada em 2015.

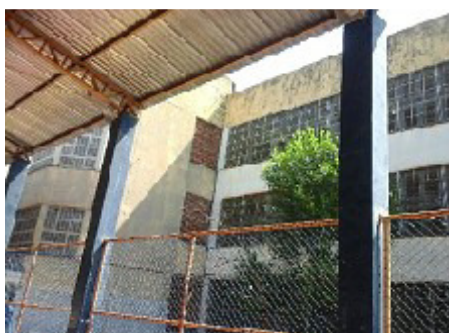
Ausência de tela de proteção (situação sinalizada em 2015)

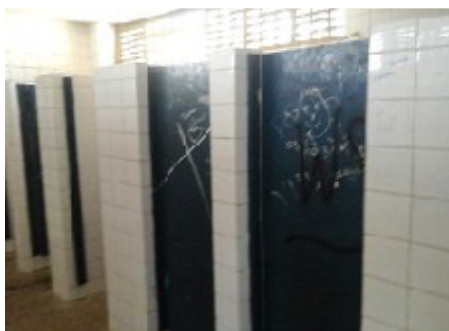
Pichações nas portas – vestiários feminino e masculino

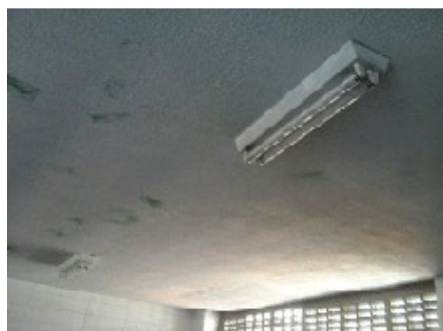
Lâmpadas queimadas – vestiários feminino e masculino

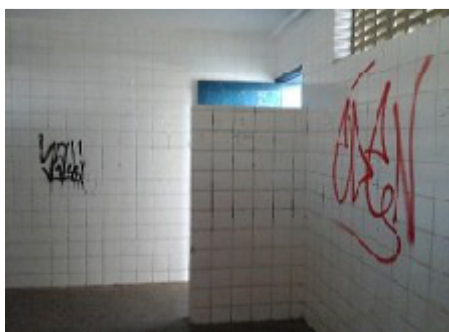
Pichações - vestiários feminino e masculino

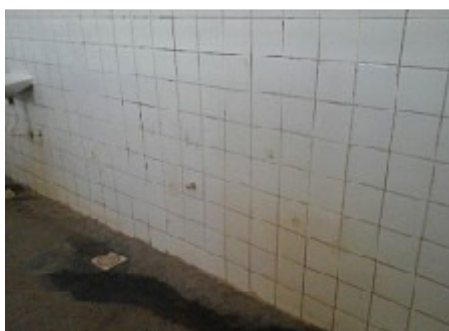
Ausência de pia – vestiário masculino

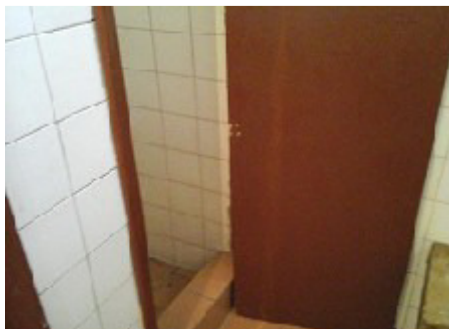
Porta solta (1 boxe de chuveiro) – vestiário masculino

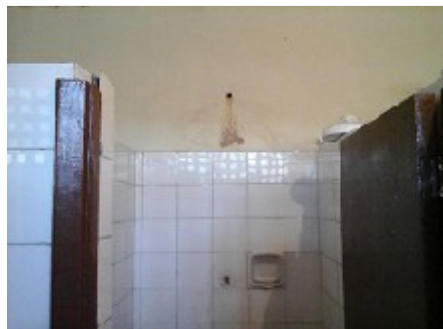
Ausência de chuveiro (1 boxe) – vestiário masculino

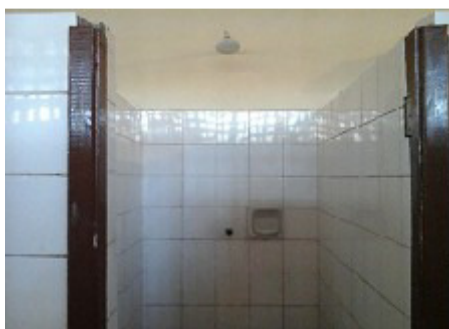
Ausência de porta (1 boxe de chuveiro) – vestiário masculino

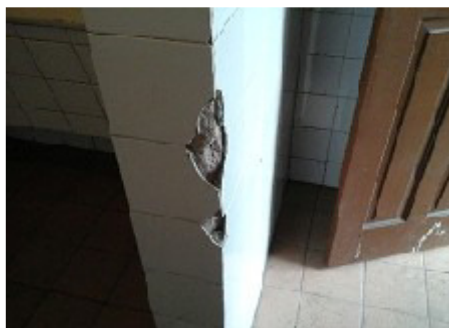
Queda de revestimento – vestiário masculino

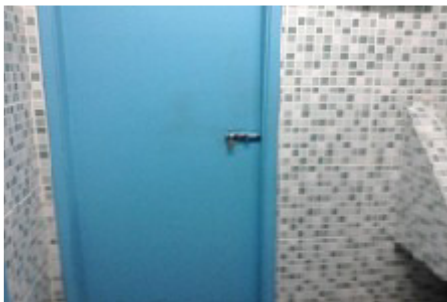
Vestiários desativados (situação sinalizada desde 2013)

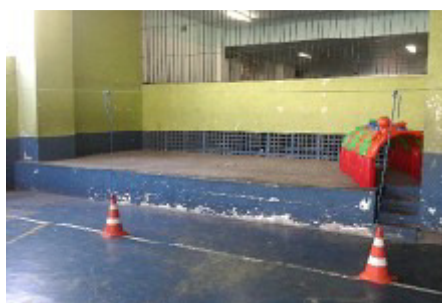
Ausência de equipamentos (balizas e tabela de basquete)

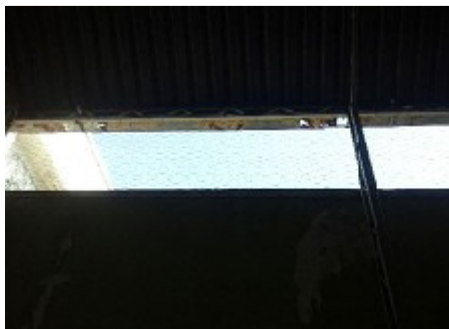
Calha danificada (situação sinalizada em 2015)

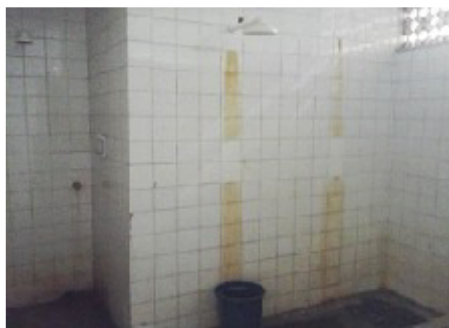
Vestiário 1 utilizado pelos alunos com pichações e em estado precário de conservação (situação sinalizada desde 2013)

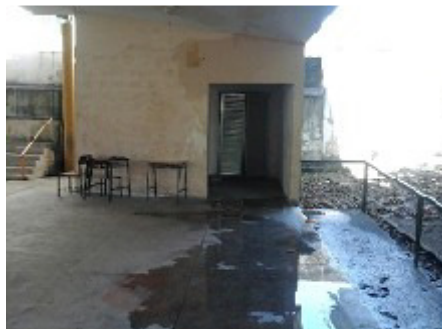
Infiltração

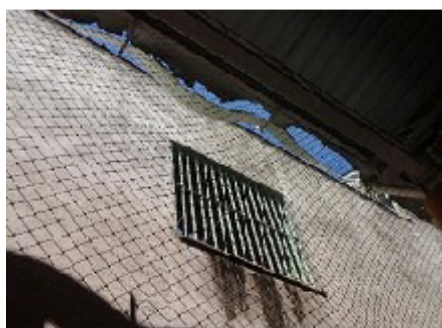
Calha danificada (situação sinalizada desde 2014)

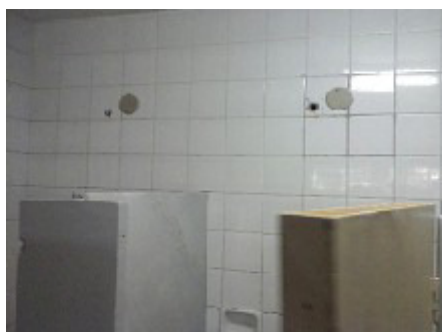
Ausência de chuveiro (3 boxes) – vestiário masculino

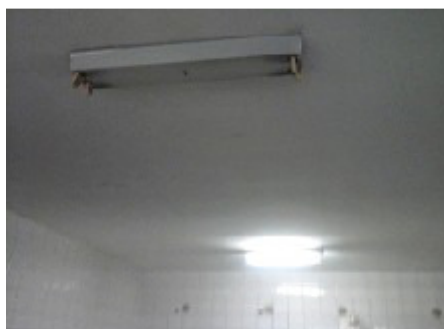
Lâmpadas ausentes/queimadas – vestiários  
masculino e feminino

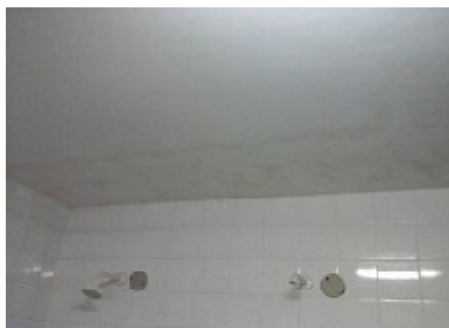
Infiltração - vestiário feminino

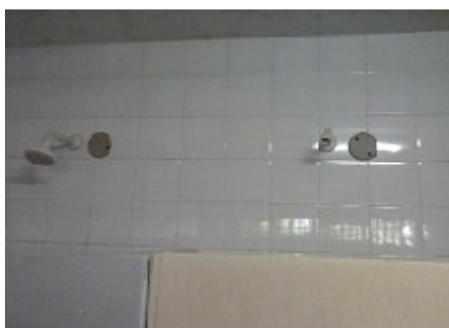
Ausência de chuveiro (1 boxe) – vestiário  
feminino

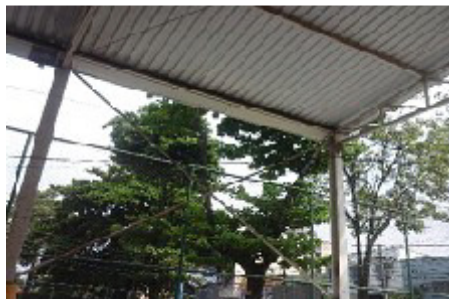
Fiação exposta

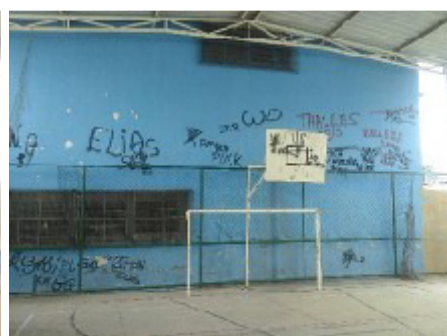
Pichações

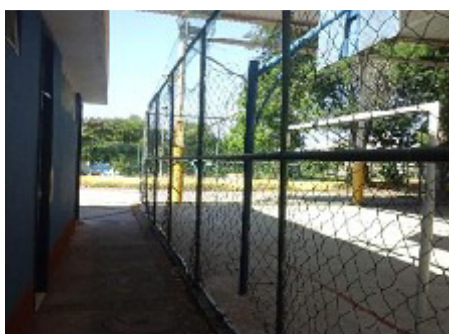
Alambrado danificado

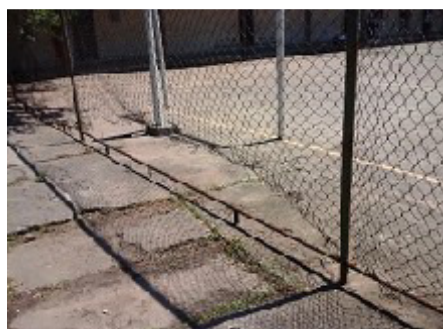
Alambrado danificado

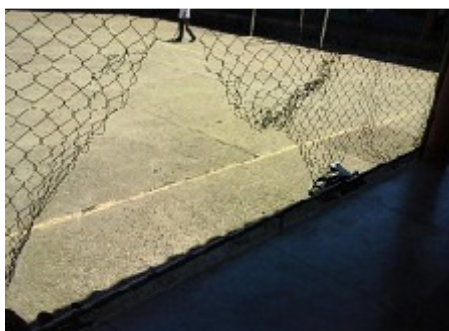
Alambrado danificado (situação sinalizada desde 2012)

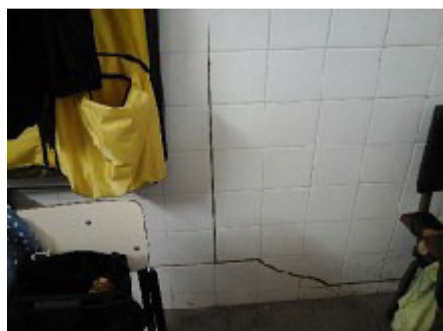
Rachadura - vestiário (situação sinalizada desde 2013)

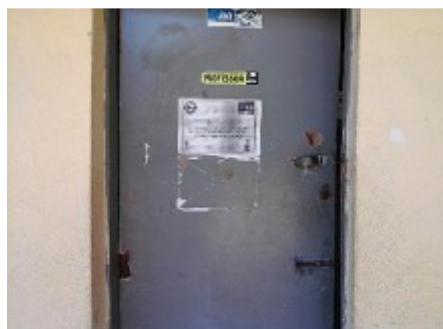
Vestiários desativados (situação sinalizada desde 2013)

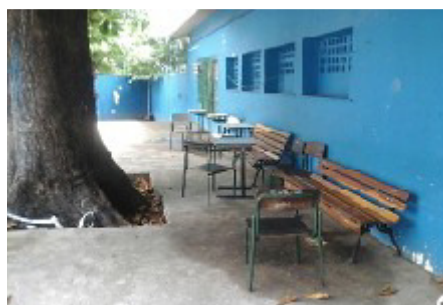
Mobiliário armazenado ao ar livre

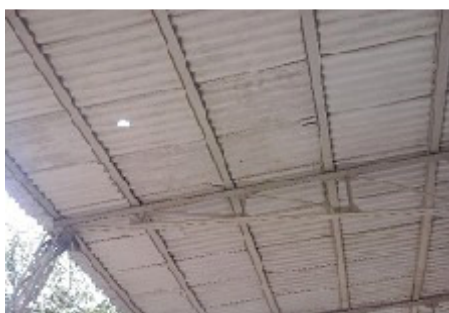
Telhado danificado

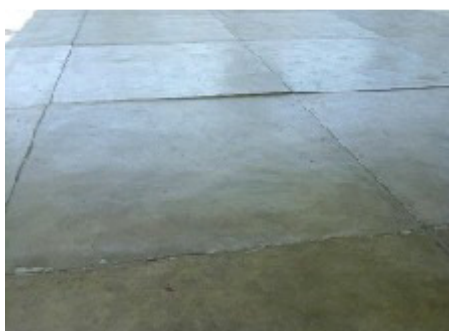
Placas do piso desniveladas (situação sinalizada em 2015)

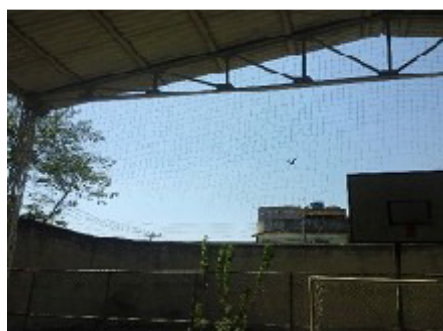
Tela de proteção danificada

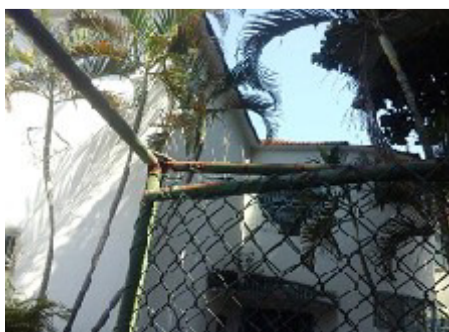
Estrutura de sustentação dos alambrados danificada

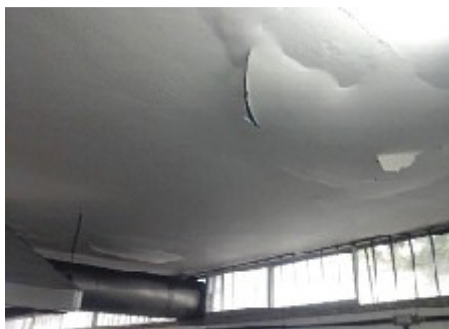
Infiltração

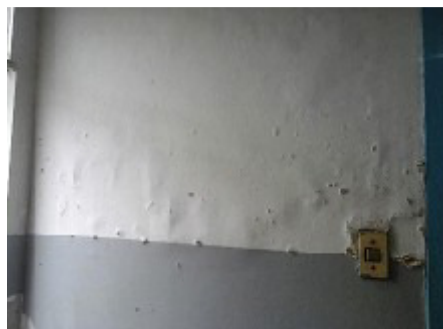
Infiltração - entrada da cozinha fundos

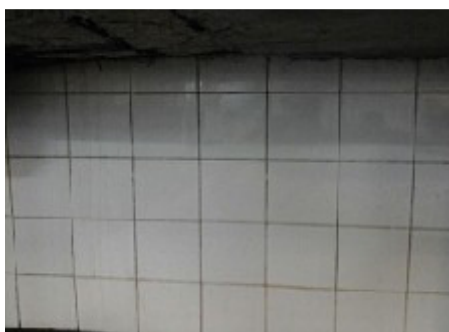
Infiltração na parede da pia

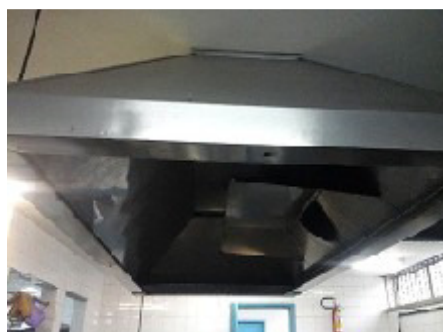
Coifa com defeito

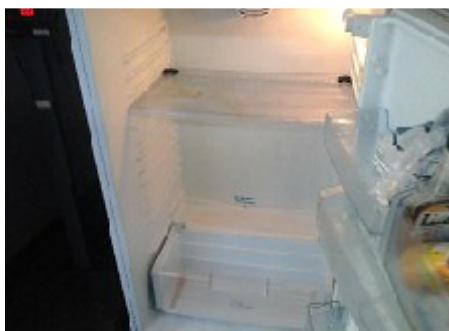
Geladeira com defeito

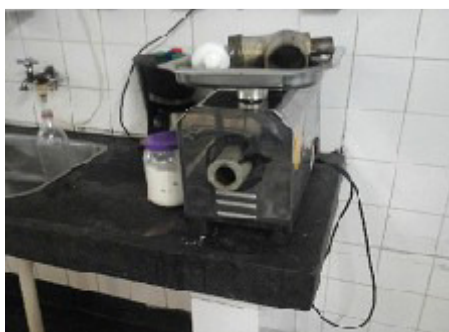
Moedor com defeito

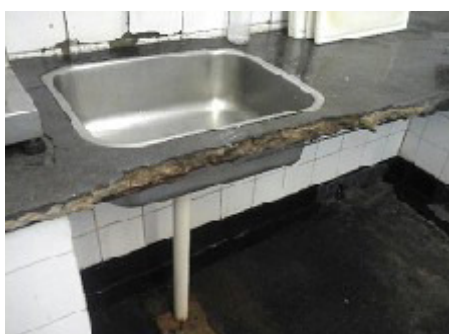
Pia danificada

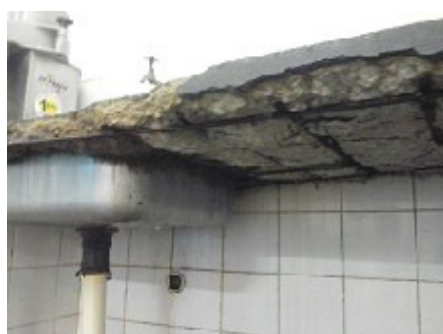
Pia danificada

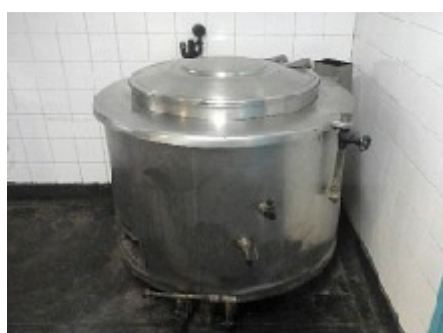
Panela de pressão com defeito

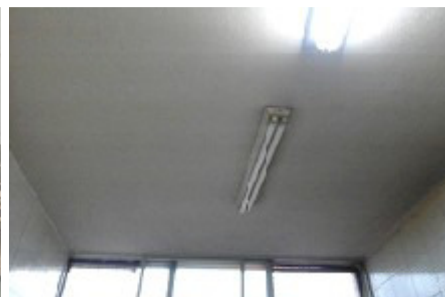
Lâmpadas queimadas

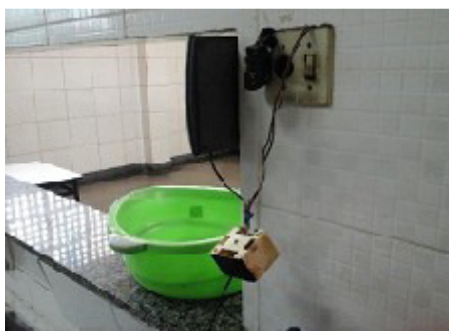
Fiação exposta

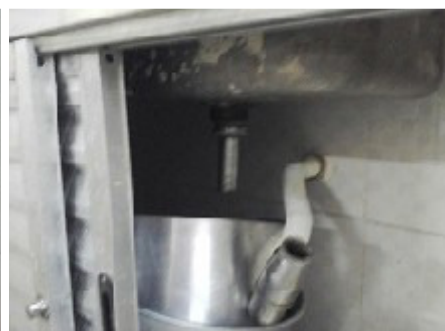
Tubulação danificada

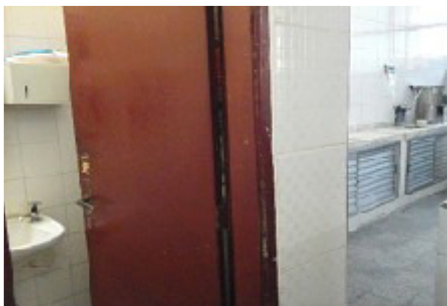
Instalações sanitárias em comunicação direta com a área de preparação de alimentos (situação sinalizada em 2014)

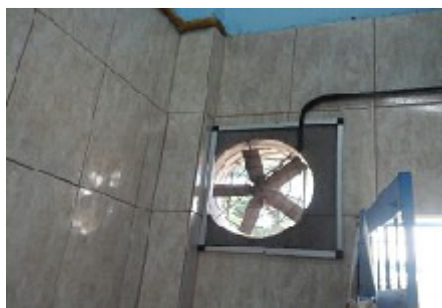
Exaustor com defeito (situação sinalizada em 2015)

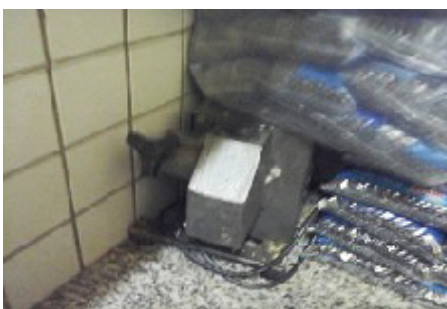
Moedor com defeito

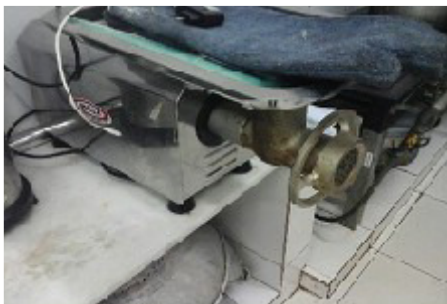
Moedor com defeito

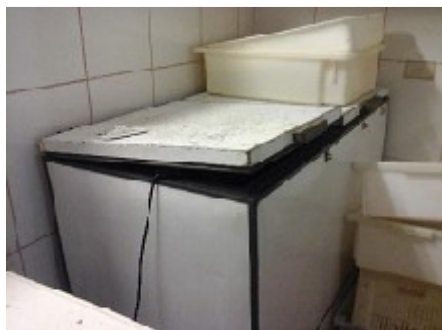
Freezer danificado

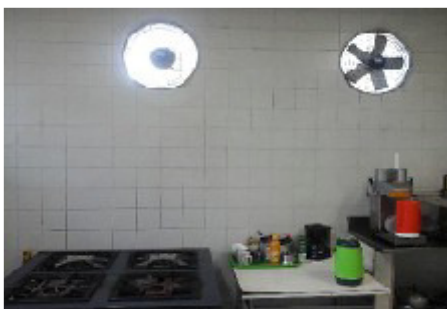
Ausência de coifa

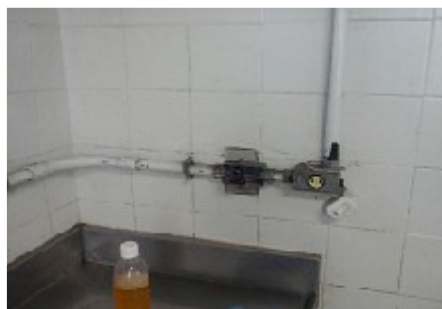
Fiação exposta

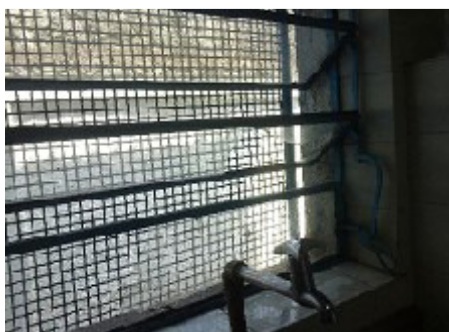
Vidro danificado no basculante

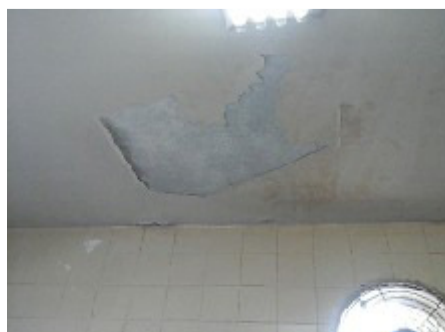
Pintura danificada

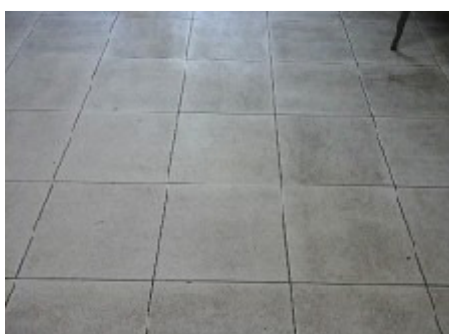
Necessidade de limpeza no piso

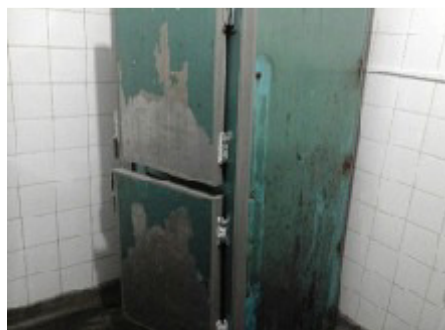
Freezer com defeito

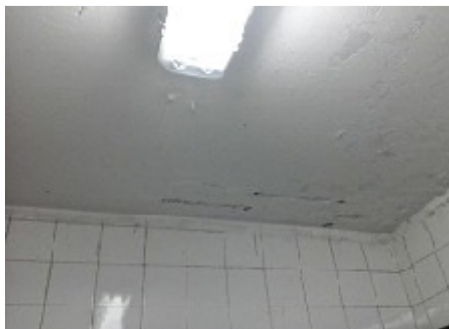
Queda de reboco com ferragem exposta (situação sinalizada desde 2014)

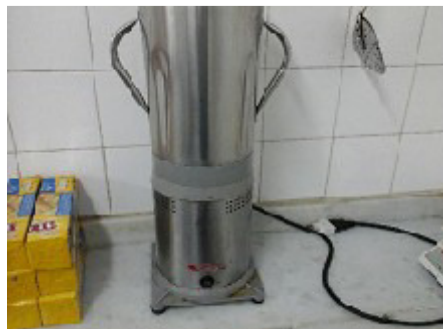
Liquidificador com defeito

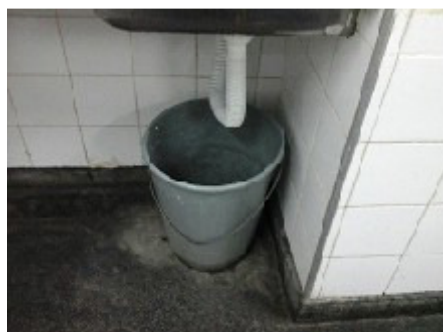
Tubulação danificada

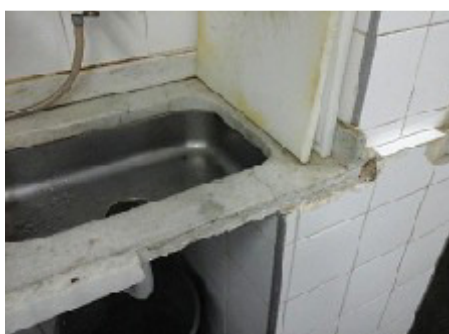
Mármore danificado

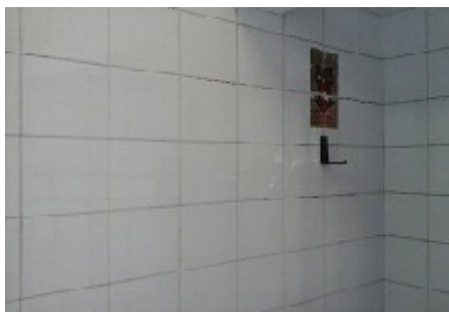
Ausência de extintor de incêndio

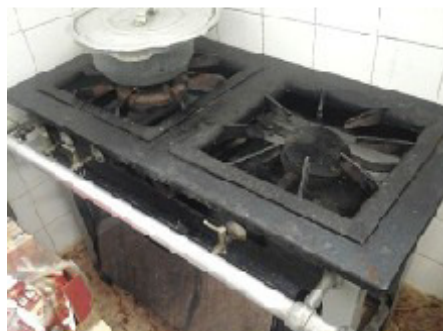
Fogão com defeito

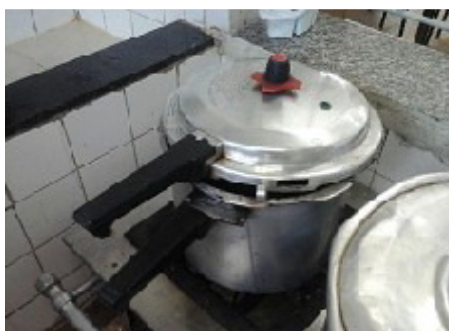
Panela de pressão com defeito

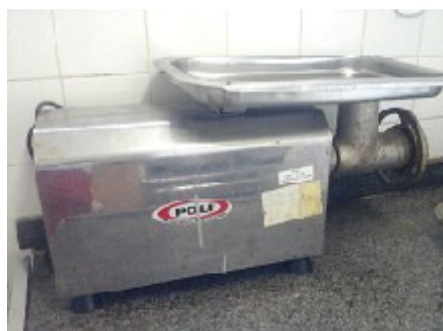
Moedor com defeito

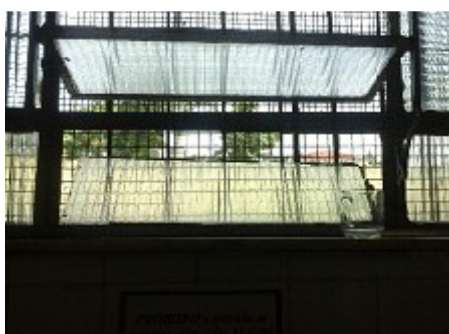
Vidro danificado no basculante

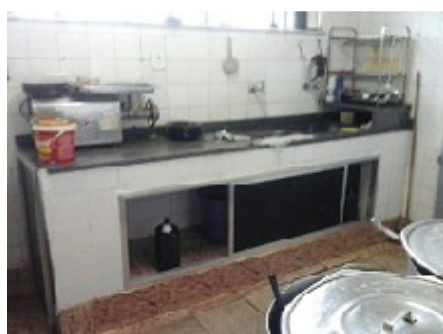
Espaço reduzido (ver comentário)

**Comentário:** O problema apontado na foto já havia sido sinalizado nos Relatórios de Visitas de 2011, 2012 e 2013 e, em resposta ao último (fls. 187v./188 do processo 40/3233/2013), a SME informou que por tratar-se de obra de grande porte, a ação foi inserida no planejamento de ações do Conservando, que deveria ser realizada entre dezembro de 2015 e janeiro de 2016, pois durante a adequação do espaço, não poderia haver atendimento aos alunos quanto ao serviço de refeições. Acrescentou ainda que a Coordenadoria já havia solicitado à RIOURBE a elaboração do projeto de adequação do espaço através de Ofício. Tendo em vista que na ocasião da atual visita (março/2016) a situação da cozinha permanecia inalterada, solicita-se à SME que informe a esta Corte de Contas se foi elaborado o respectivo projeto e, em caso positivo, o resultado do mesmo.

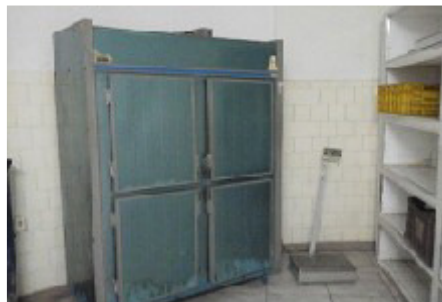
Geladeira com defeito

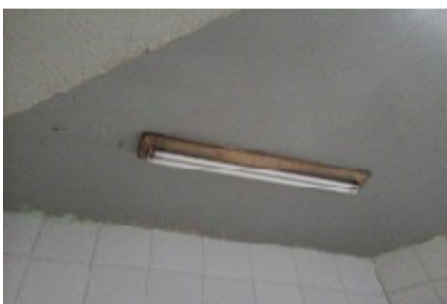
Lâmpadas queimadas

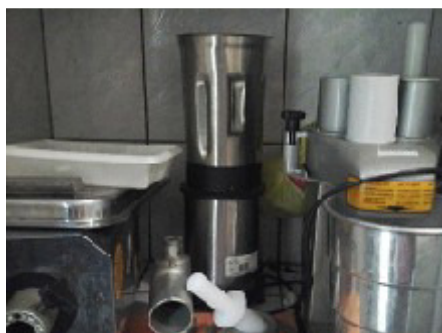
Liquidificador com defeito

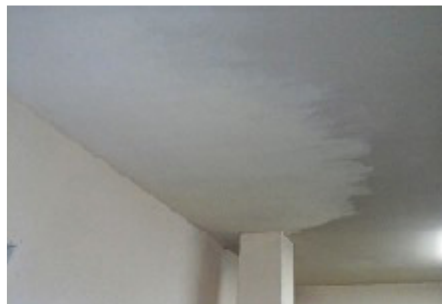
Pintura desgastada

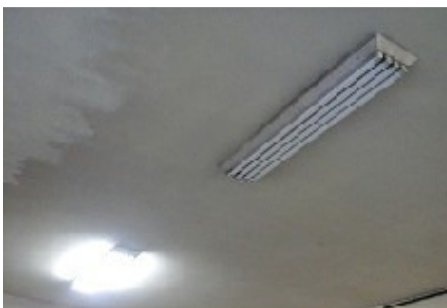
Lâmpadas queimadas

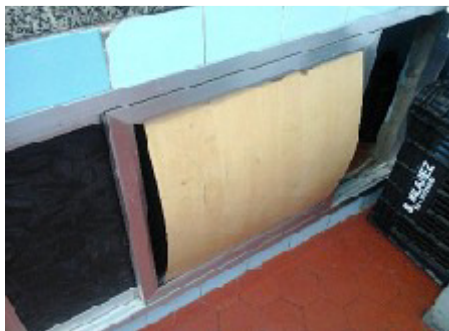
Acrílico danificado

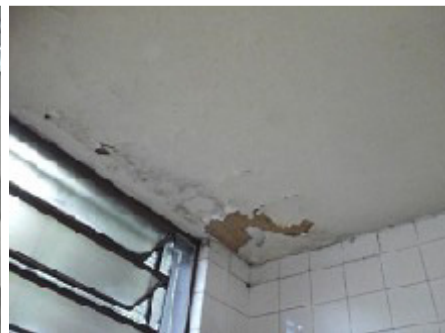
Pintura desgastada decorrente de infiltração sanada, conforme informado pela Direção. Situação sinalizada em 2014.

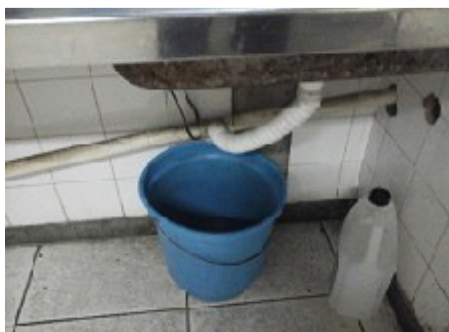
Tubulação danificada

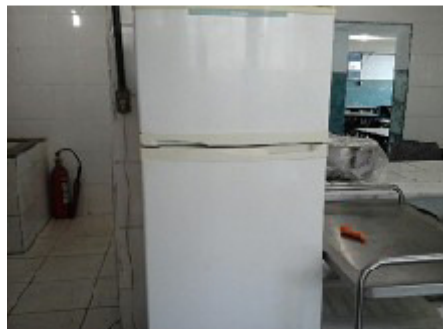
Geladeira com defeito

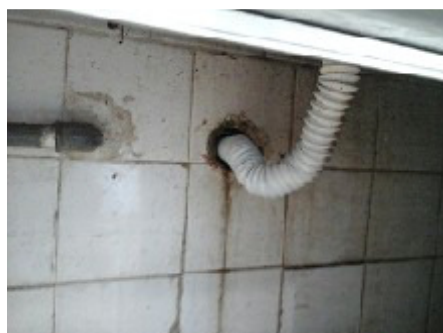
Tubulação danificada

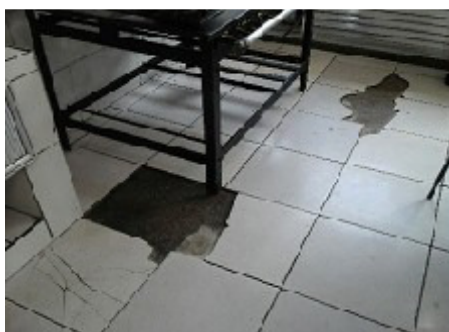
Piso danificado (situação sinalizada em 2015)

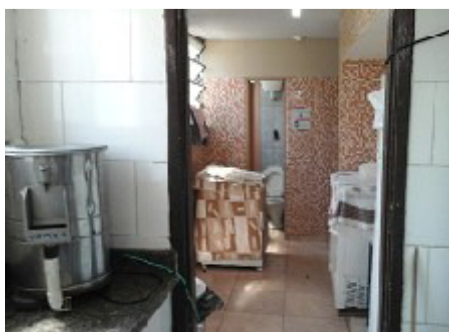
Instalações sanitárias em comunicação direta com a área de preparação e armazenamento de alimentos (geladeira e freezer do Estado no corredor). Situação sinalizada desde 2014.

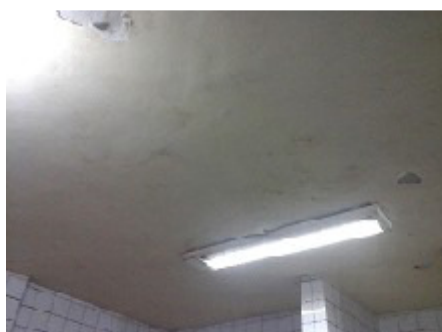
Infiltração (situação sinalizada em 2015)

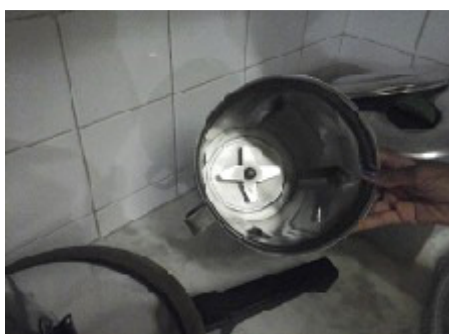
Liquidificador com defeito

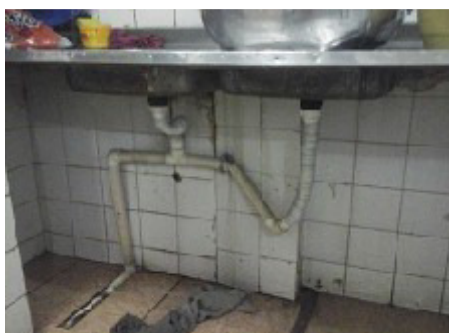
Tubulação danificada

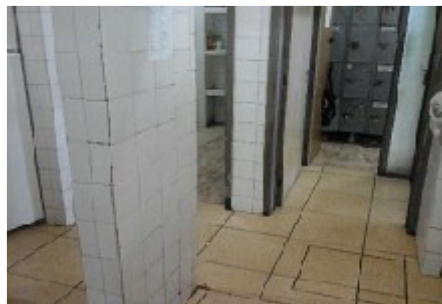
Instalações sanitárias em comunicação direta com a área de preparação de alimentos (situação sinalizada desde 2014)

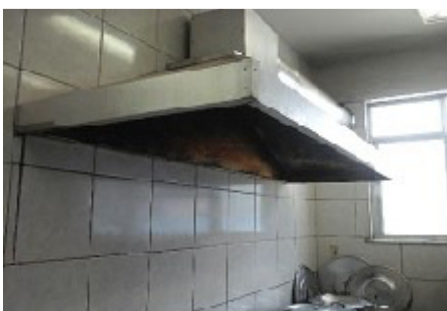
Coifa com defeito

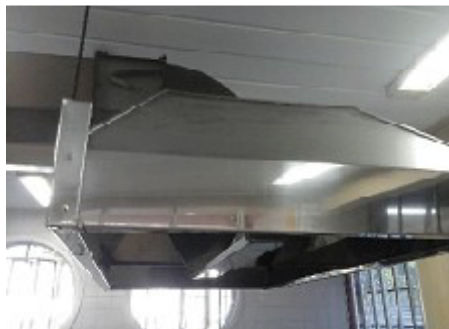
Coifa com defeito

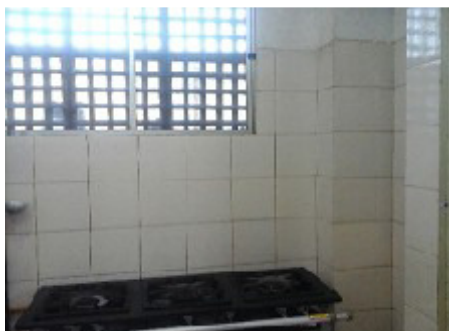
Ausência de coifa

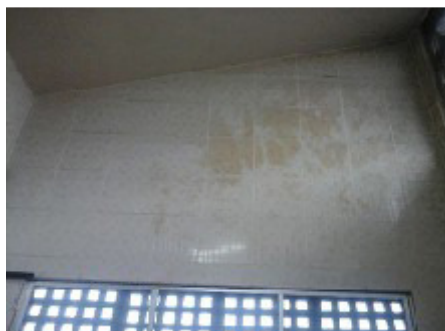
Necessidade de limpeza

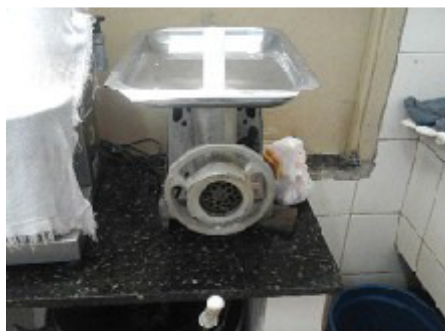
Moedor com defeito

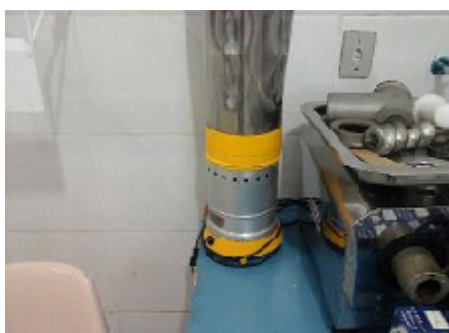
Liquidificador com defeito

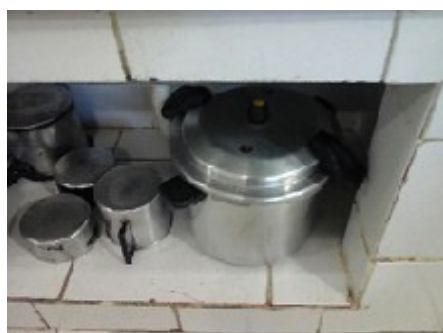
Panela de pressão com defeito

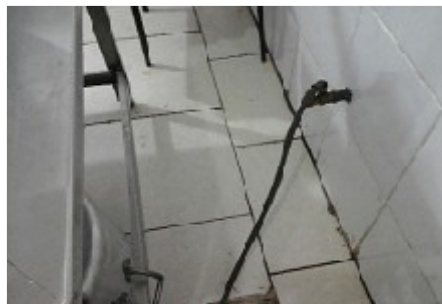
Vazamento de gás na mangueira do fogão, conforme informado pelos manipuladores de alimentos.

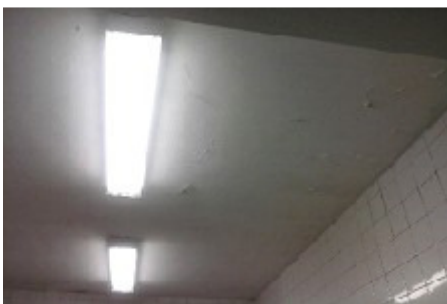
Pintura desgastada

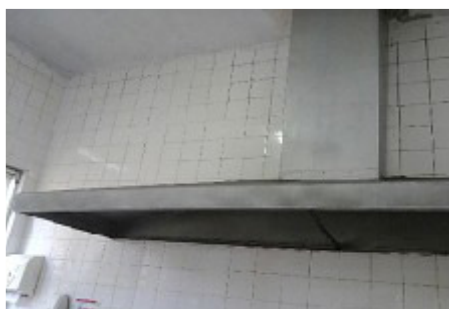
Coifa com defeito

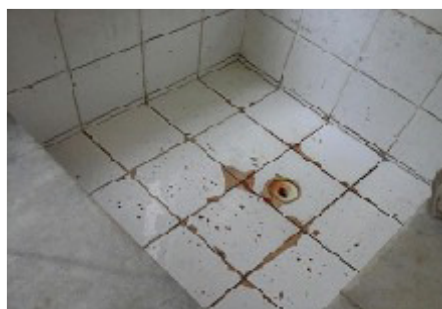
Tanque danificado (situação sinalizada em 2015)

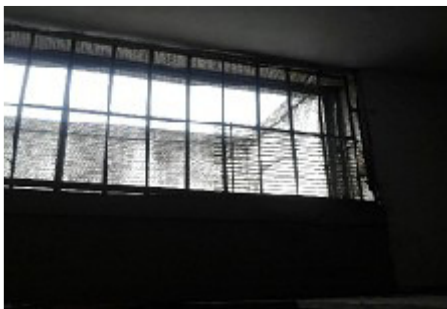
Tela de proteção danificada

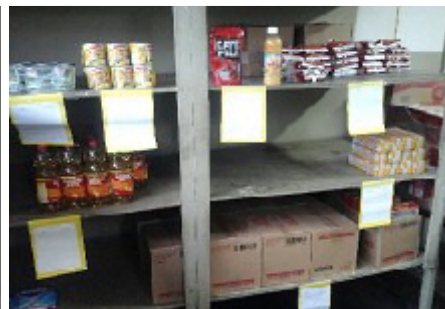
Prateleira de madeira

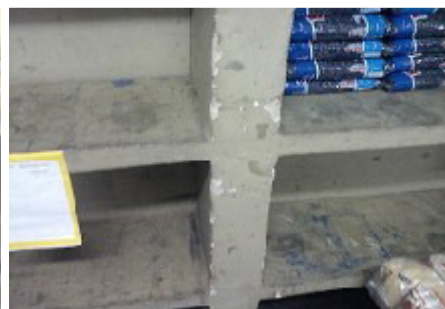
Alvenaria danificada

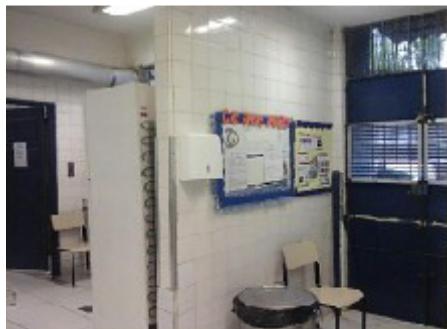
Instalações sanitárias em comunicação direta com a área de armazenamento de alimentos (situação sinalizada em 2014)

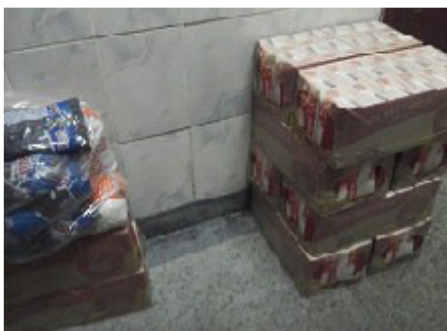
Alimentos armazenados sobre o piso sem proteção de paletes

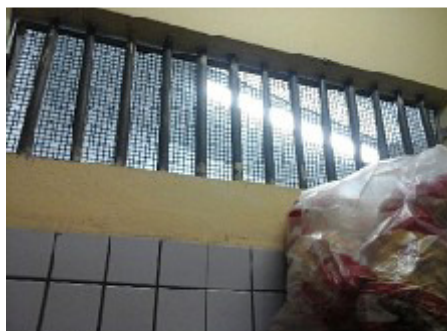
Ausência de tela de proteção milimétrica (situação sinalizada desde 2012)

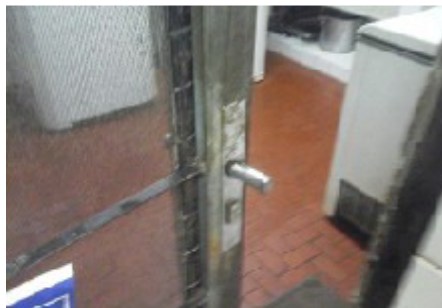
Maçaneta danificada

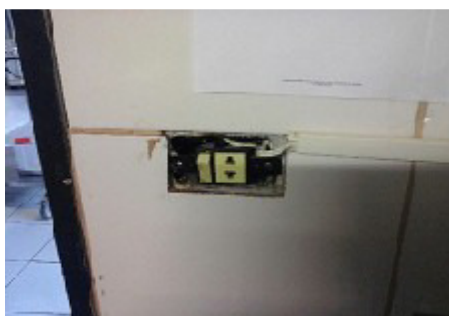
Fiação exposta

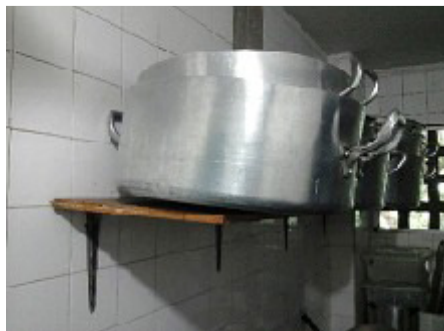
Prateleira de madeira (situação sinalizada desde 2014)

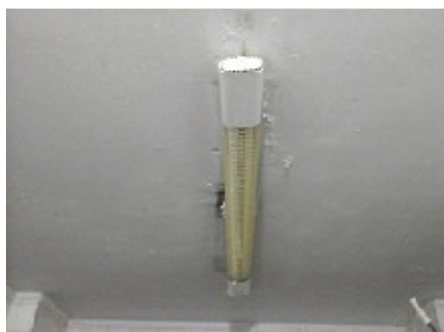
Lâmpadas queimadas

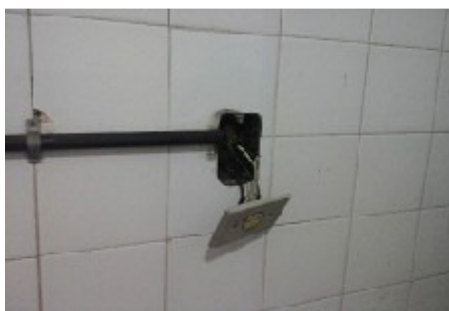
Fiação exposta

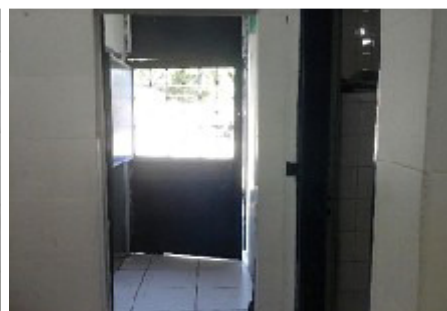
Instalações sanitárias em comunicação direta com a área de armazenamento de alimentos (situação sinalizada desde 2014)

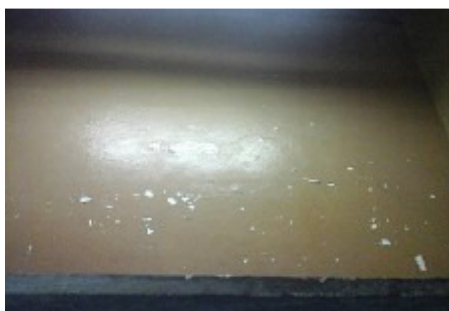
Pintura desgastada

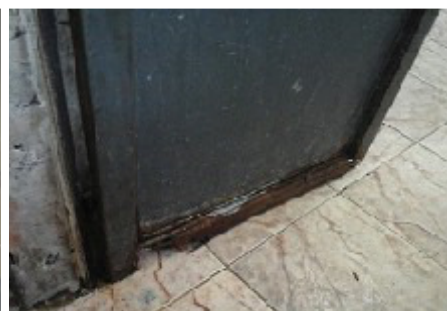
Porta danificada

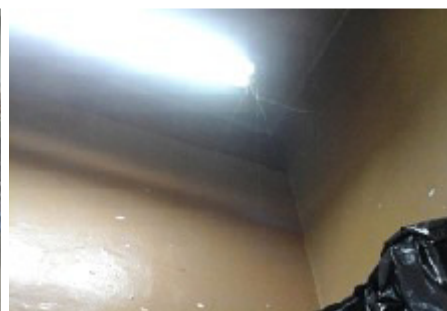
Necessidade de limpeza

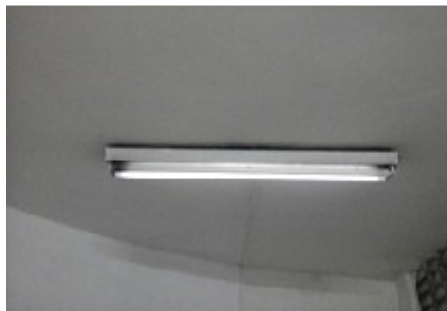
Lâmpadas queimadas

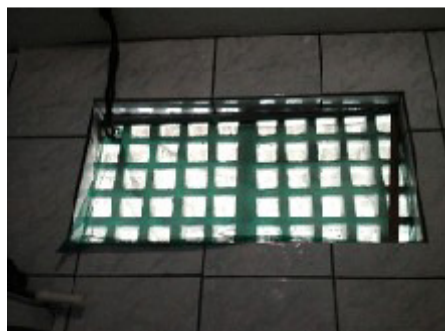
Tela de proteção milimétrica danificada (situação sinalizada em 2015)

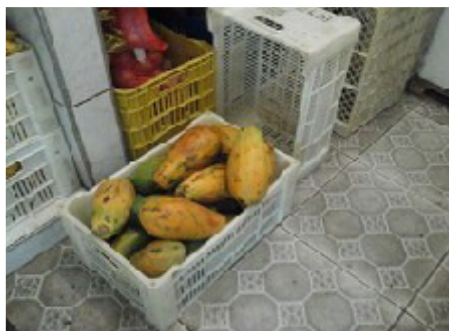
Ausência de paletes

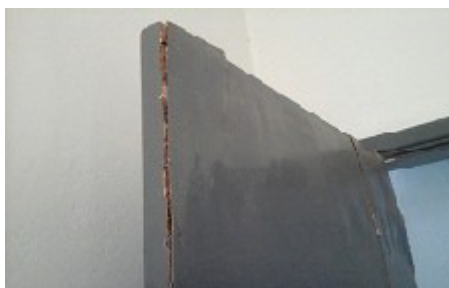
Porta danificada

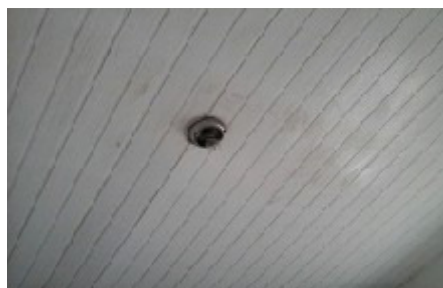
Lâmpadas queimadas

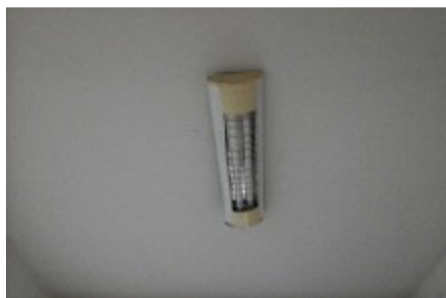
Lâmpadas queimadas

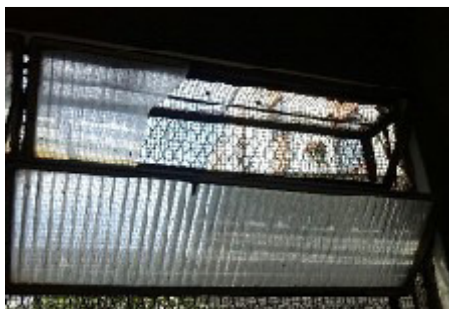
Tela de proteção não milimétrica (situação sinalizada desde 2012) e vidro danificado no basculante (situação sinalizada desde 2013)

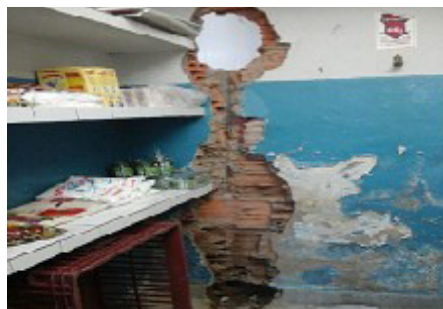
Queda de reboco e alvenaria danificada

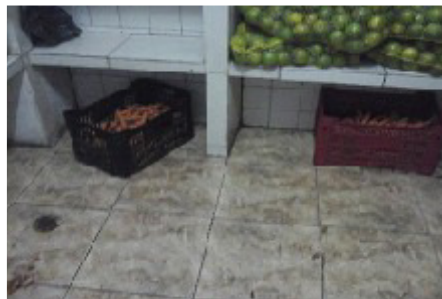
Alimentos armazenados sobre o piso sem proteção de paletes (situação sinalizada desde 2013)

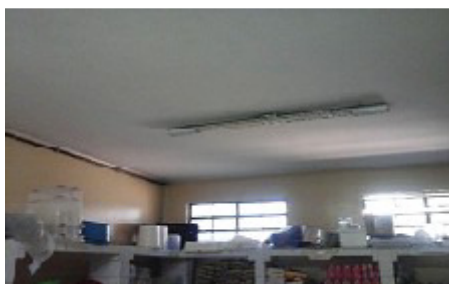
Lâmpadas queimadas

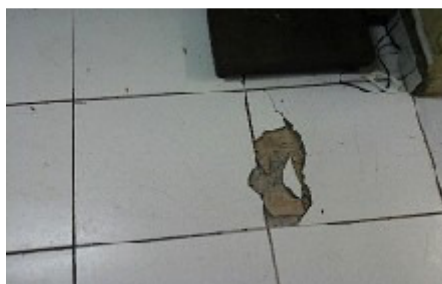
Piso danificado

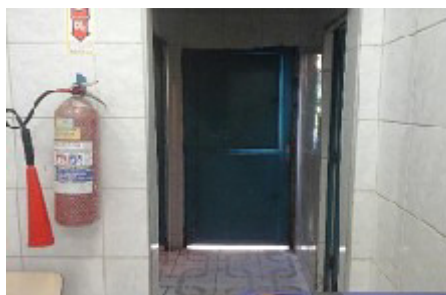
Instalações sanitárias em comunicação direta com a área de armazenamento de alimentos (ver comentário)

**Comentário:** A Unidade, visitada no dia 29 de março de 2016, apresentava as instalações sanitárias utilizadas pelos manipuladores de alimentos em comunicação direta com a área de armazenamento de alimentos. Tendo em vista que a Resolução-RDC nº 216, de 15 de setembro de 2004, determina requisitos higiênico-sanitários gerais para serviços de alimentação aplicáveis em todo território nacional e que ela estabelece no item 4.1.12 que “As instalações sanitárias e os vestiários não devem se comunicar diretamente com a área de preparação e armazenamento de alimentos ou refeitórios, devendo ser mantidos organizados e em adequado estado de conservação”, deverá a jurisdicionada informar a esta Corte de Contas quais medidas serão efetivamente tomadas com o intuito de solucionar o problema descrito.

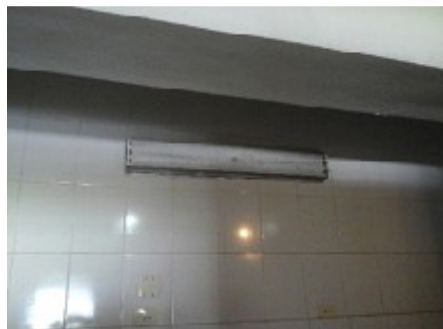
Ausência de lâmpadas

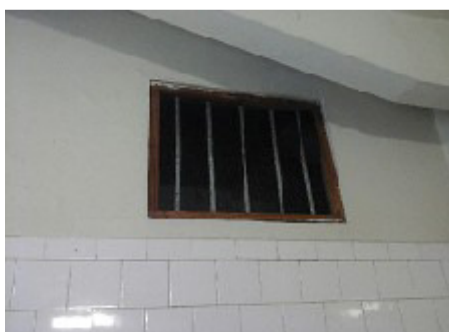
Tela de proteção não milimétrica

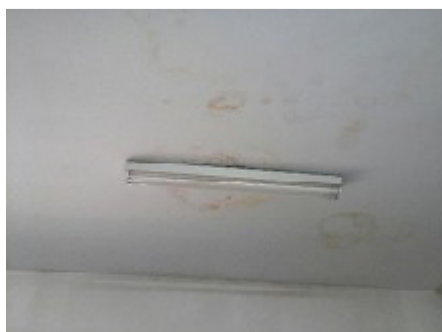
Infiltração

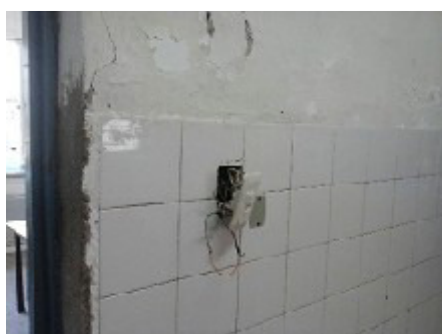
Fiação exposta

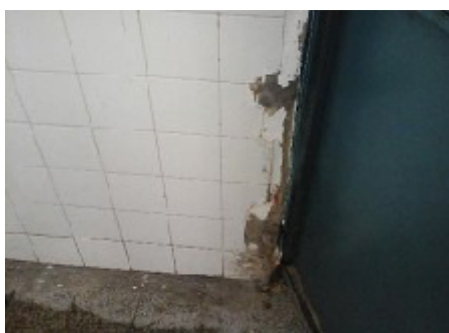
Revestimento danificado

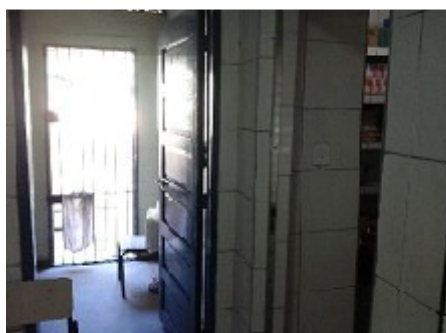
Instalações sanitárias em comunicação direta com a área de armazenamento de alimentos (situação sinalizada desde 2014)

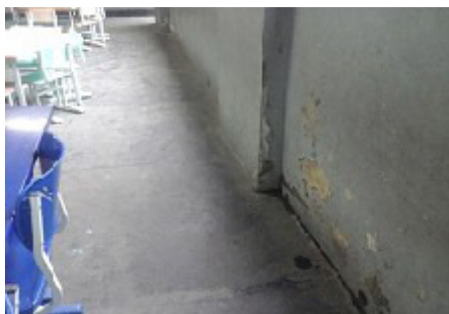
Infiltração

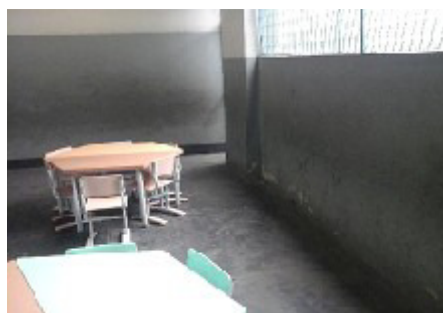
Pintura desgastada

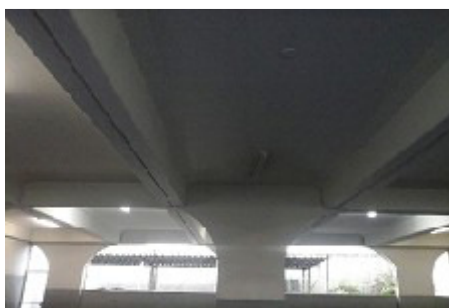
Lâmpadas queimadas

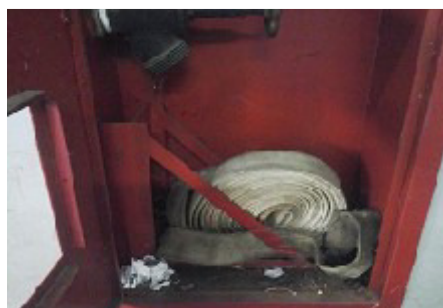
Mangueira de combate a incêndio mal acondicionada

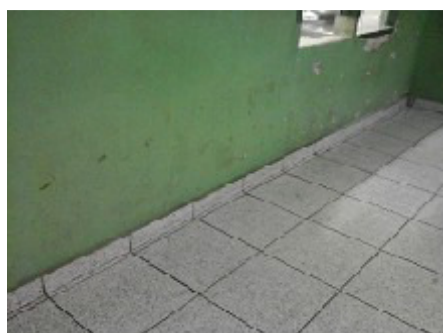
Pintura desgastada

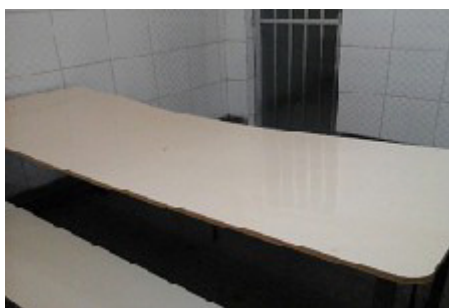
Mesa danificada

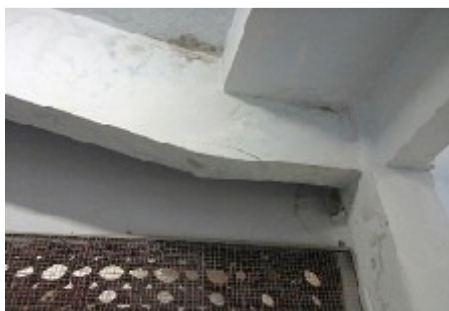
Infiltração

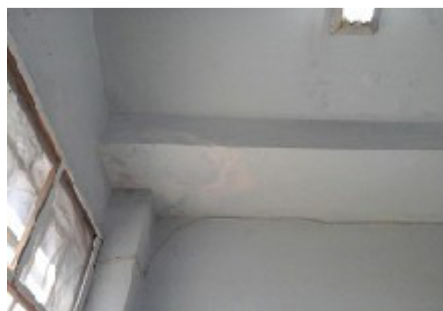
Infiltração

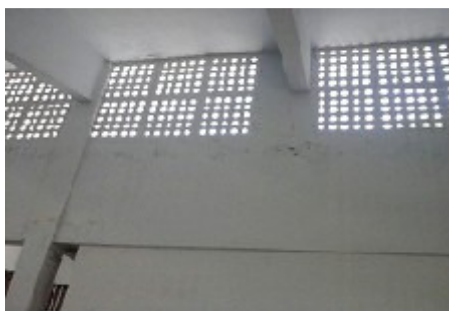
Pintura desgastada decorrente de infiltração sanada, conforme informado pela Direção. Situação sinalizada desde 2014.

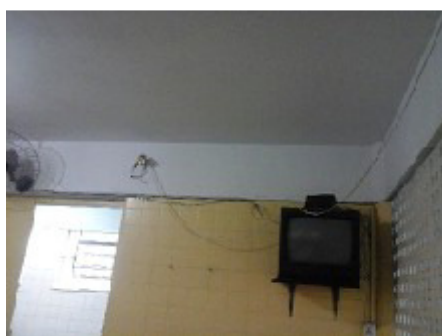
Fiação exposta

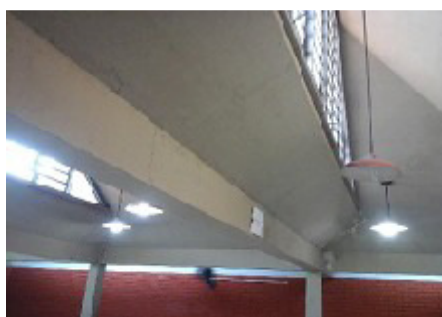
Lâmpadas queimadas

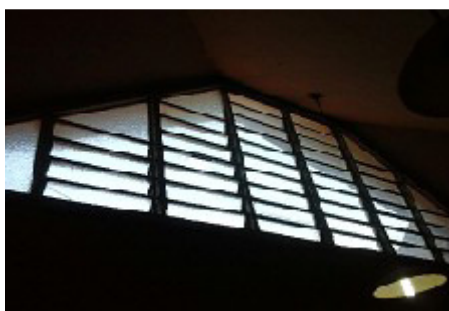
Vidro danificado no basculante

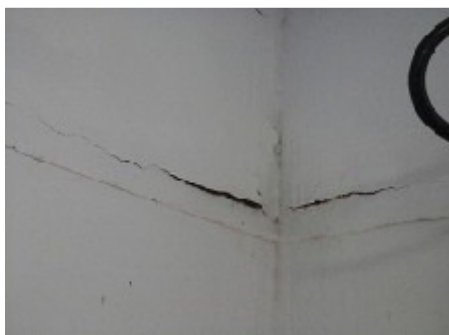
Pintura danificada

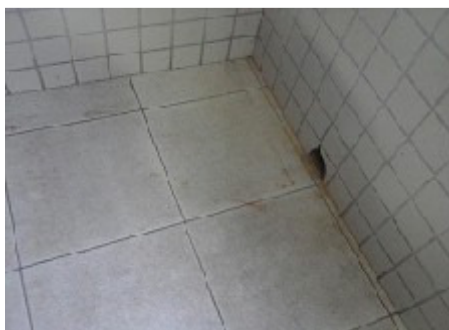
Único ralo existente sem grelhas que permitam seu fechamento e piso sem escoamento adequado, dificultando a limpeza do refeitório, conforme informado pelos manipuladores de alimentos.

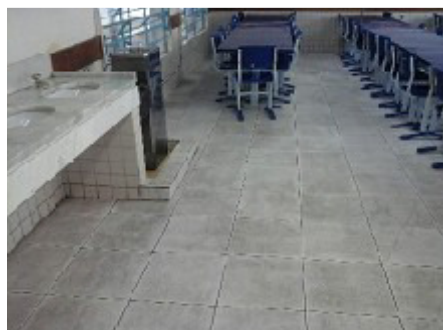
Necessidade de limpeza no piso

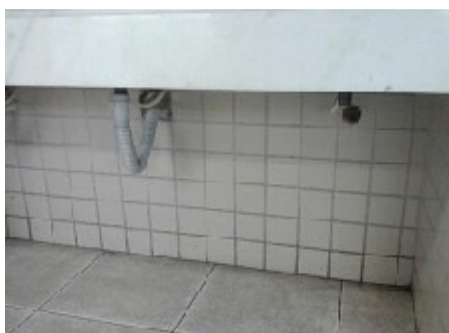
Tubulação danificada

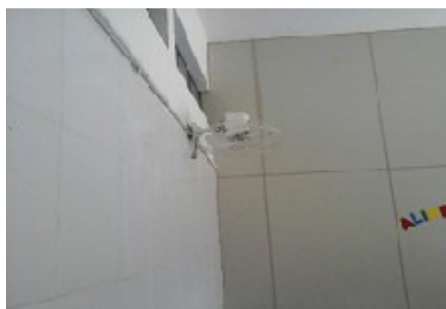
Ventilador danificado

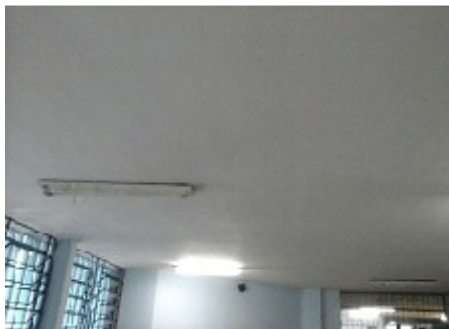
Lâmpadas ausentes/queimadas

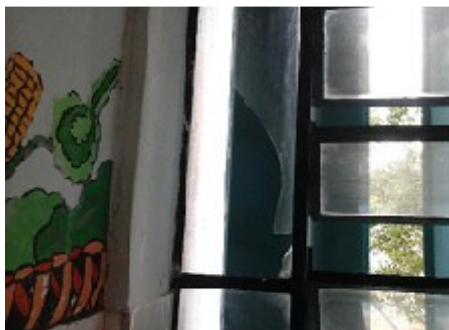
Vidro danificado no basculante
