Versa o presente sobre Relatório do Programa de Visitas realizado nas Escolas que compõem a 4ª e a 11ª Coordenadorias Regionais de Educação (CREs) da Rede Municipal de Ensino – exercício 2016. As visitas ocorreram no período de março a abril de 2016.

**4ª e 11ª CREs - Bancários, Benfica, Bonsucesso, Brás de Pina, C. Universitária, Cocotá, Cordovil, Freguesia, Galeão, Ilha do Fundão, Ilha do Governador, Itacolomi, Jardim América, J. Carioca, J. Guanabara, Guarabu, Manguinhos, Manguinhos – Bonsucesso, Moneró, Olaria, Parada de Lucas, Penha, Penha Circular, Pitangueiras, Portuguesa, Praça da Bandeira, Praça Do Carmo/Penha, Ramos, Vigário Geral, Vila da Penha, Vila do João / Maré, Tauá, Tubiacanga e Zumbi.**

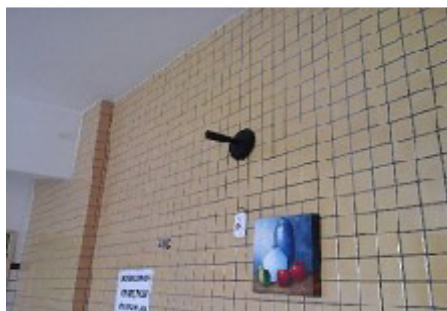
Ausência de 1 ventilador

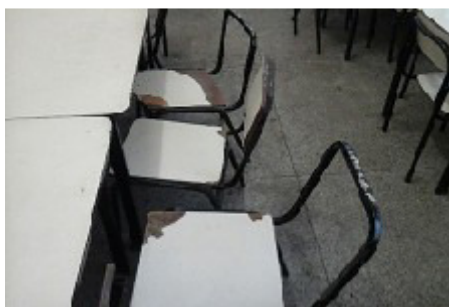
Cadeiras danificadas

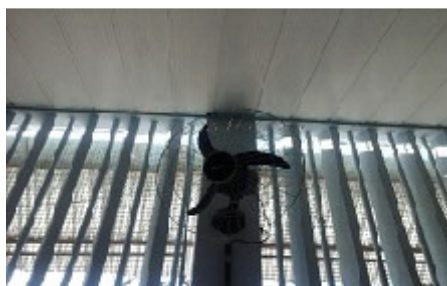
Ventilador com defeito

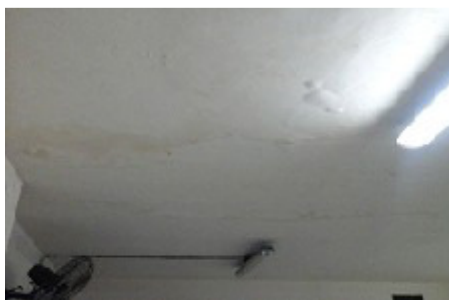
Pintura desgastada decorrente de infiltração sanada, conforme informado pela Direção.

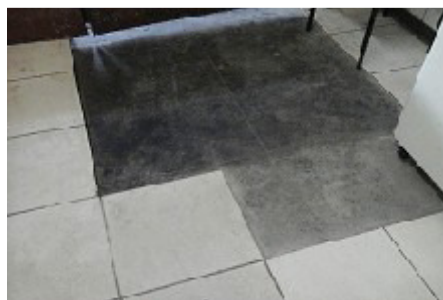
Piso danificado

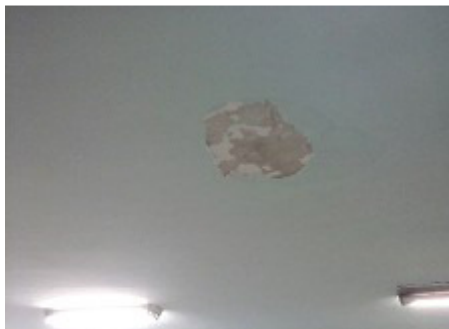
Infiltração

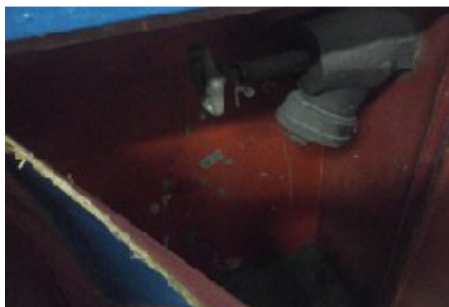
Ausência de mangueira de combate a incêndio e compartimento danificado

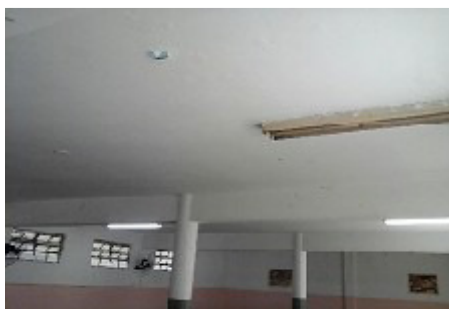
Lâmpadas ausentes/queimadas

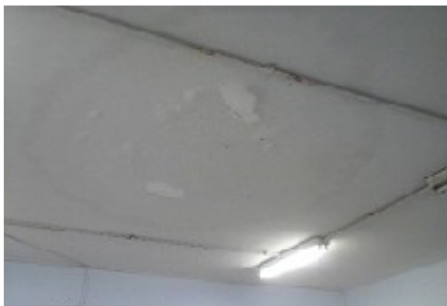
Infiltração

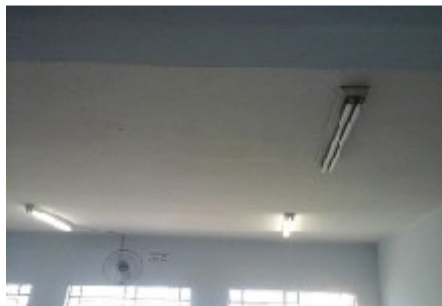
Lâmpadas queimadas

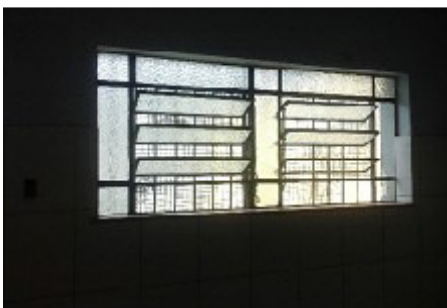
Vidros danificados/ausentes nos basculantes  
(situação sinalizada em 2015)

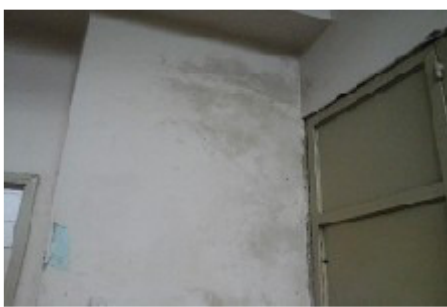
Infiltração

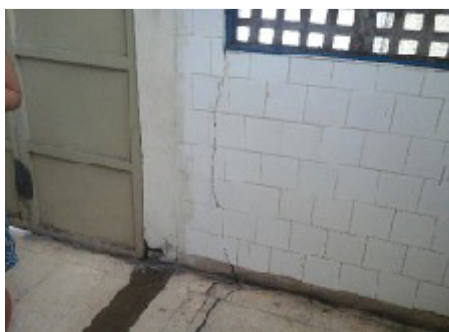
Rachadura

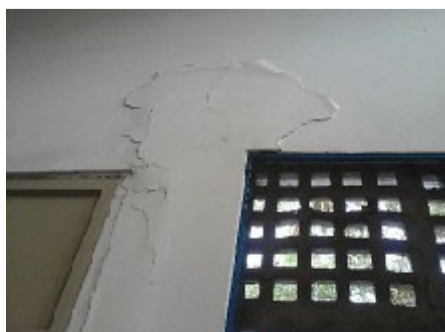
Rachadura

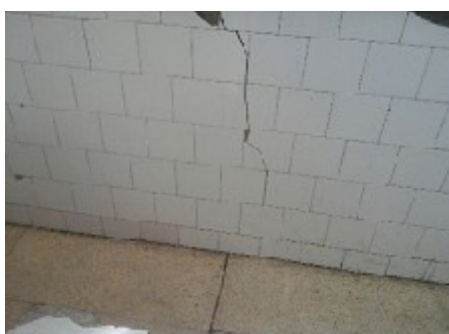
Rachadura

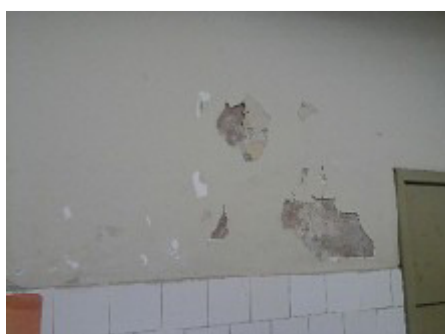
Pintura desgastada

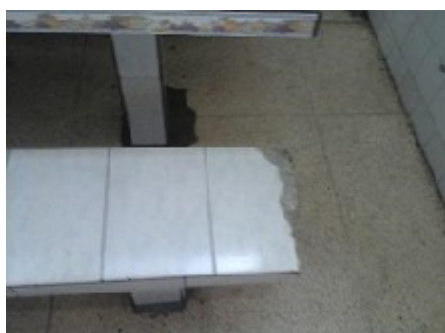
Banco danificado

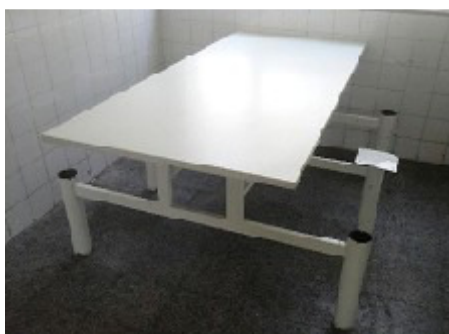
Mobiliário danificado
